(3) 維持管理経緯 (29年度点検)

(4) 損傷の状況(事故発生時)

- 令和2年11月14日(土)20:00、A2橋台位置に生じた路面の段差(約20cm)に通行車両が衝突する事故が発生。

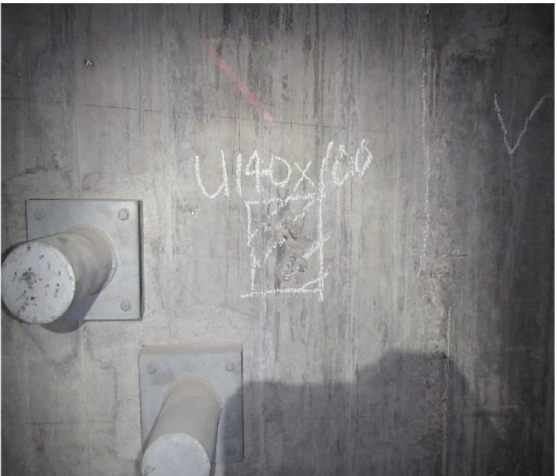
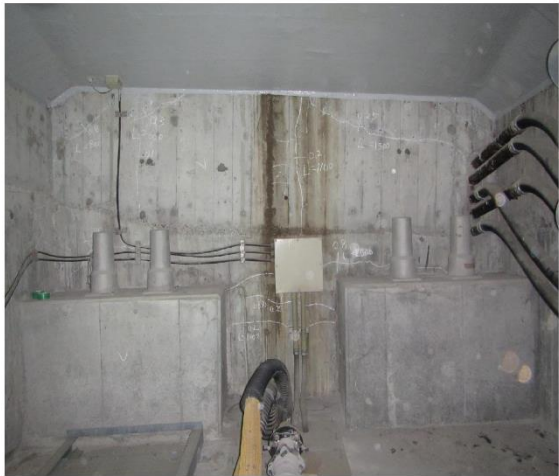
写真番号	29	径間番号	1	撮影年月日	2017.11.09	写真番号	30	径間番号	1	撮影年月日	2017.11.09
部材名	主桁	要素番号	9101	メモ		部材名	横桁	要素番号	9101	メモ	
損傷の種類	うき	損傷程度	e	140×100mm		損傷の種類	ひびわれ	損傷程度	d	0.8mm/1.1m, L=2000mm

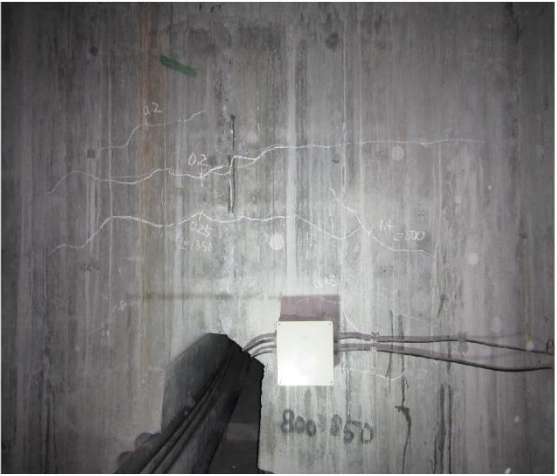
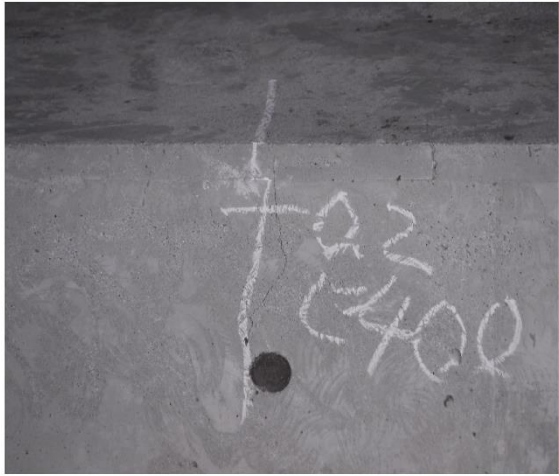
写真番号	31	径間番号	1	撮影年月日	2017.11.09	写真番号	32	径間番号	1	撮影年月日	2017.11.09
部材名	横桁	要素番号	9102	メモ		部材名	PC定着部	要素番号	0401	メモ	
損傷の種類	ひびわれ	損傷程度	d	0.4mm/0.55m, L=800mm		損傷の種類	ひびわれ	損傷程度	d	0.2mm/-, L=400mm その他のパターン

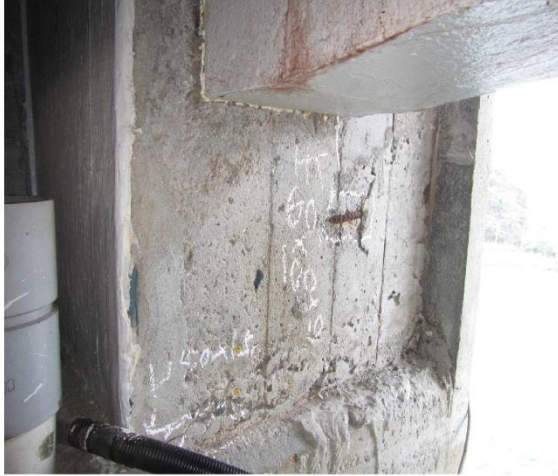
損傷写真	写真番号	29	径間番号	2-1	撮影年月日	2017. 11. 09	写真番号	30	径間番号	2-1	撮影年月日	2017. 11. 09
	部材名	主桁	要素番号	9104	メモ		部材名	横桁	要素番号	9103	メモ	
	損傷の種類	剥離・鉄筋露出	損傷程度	d	60×100×10mm 防錆処理済 その他の損傷 うき - e 150×100mm		損傷の種類	ひびわれ	損傷程度	c	0. 2mm/-, L=1300mm

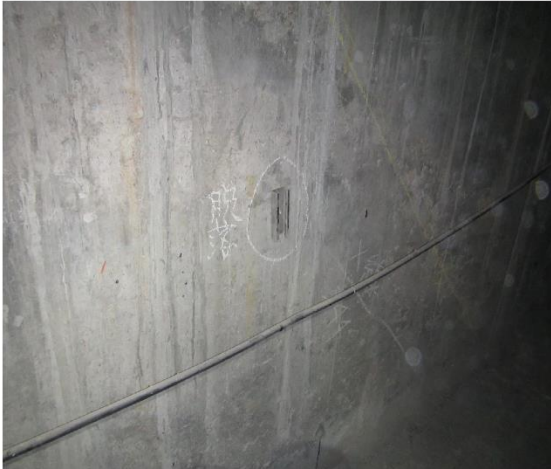
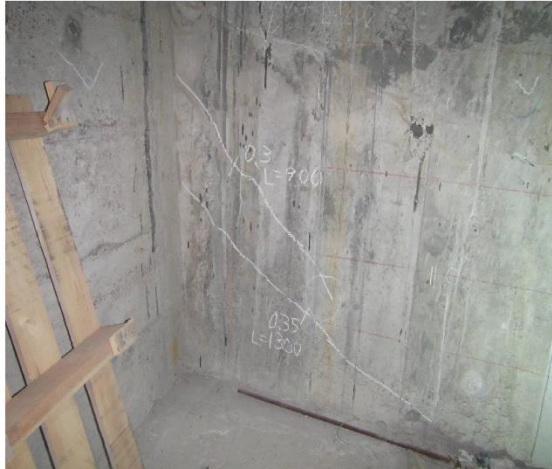
写真番号	1	径間番号	3	撮影年月日	2017.11.09	写真番号	2	径間番号	3	撮影年月日	2017.11.09
部材名	主桁	要素番号	9101	メモ		部材名	主桁	要素番号	9101	メモ	
損傷の種類	ひびわれ	損傷程度	d	0.25mm/-, L=300mm		損傷の種類	ひびわれ	損傷程度	e	0.35mm/0.2m, L=1300mm

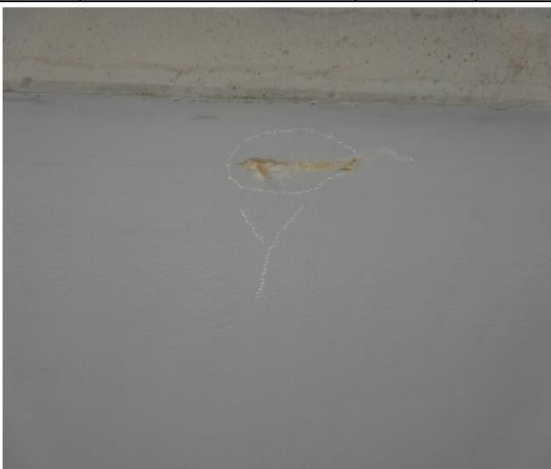
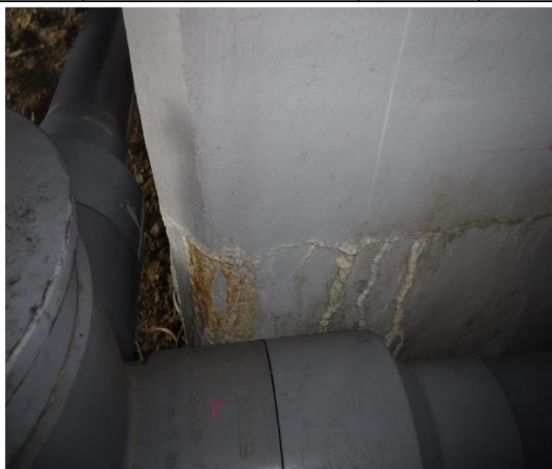
写真番号	3	径間番号	3	撮影年月日	2017.11.09	写真番号	4	径間番号	3	撮影年月日	2017.11.09
部材名	床版	要素番号	0201	メモ		部材名	橋台[豎壁]	要素番号	0102	メモ	
損傷の種類	補修・補強材の損傷	損傷程度	c	繊維シートのひびわれ 分類：2 その他の損傷 漏水・遊離石灰 - d		損傷の種類	漏水・遊離石灰	損傷程度	d	遊離石灰

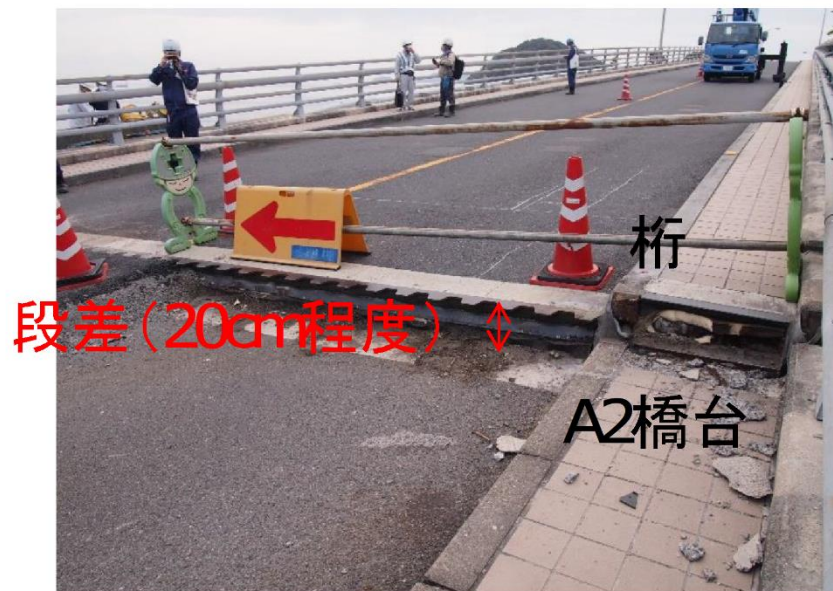
A2橋台上の段差

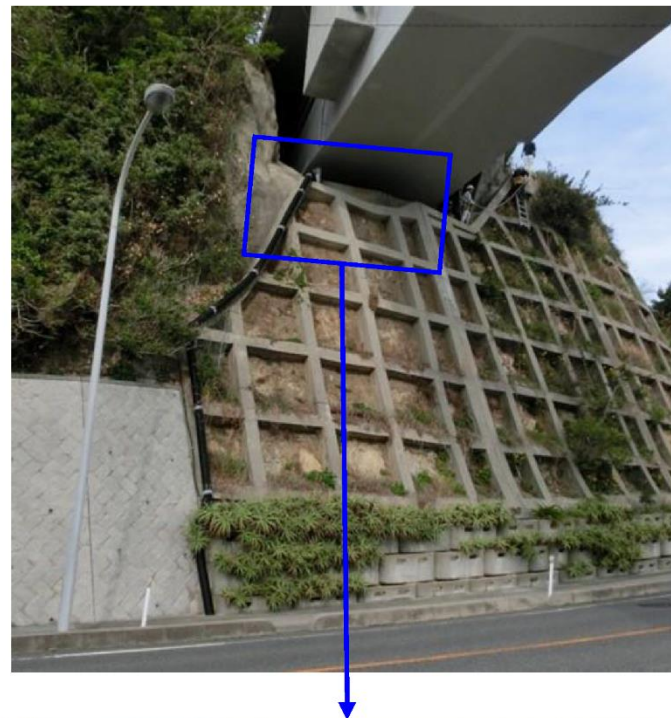
A2橋台前面ののり面保護施設

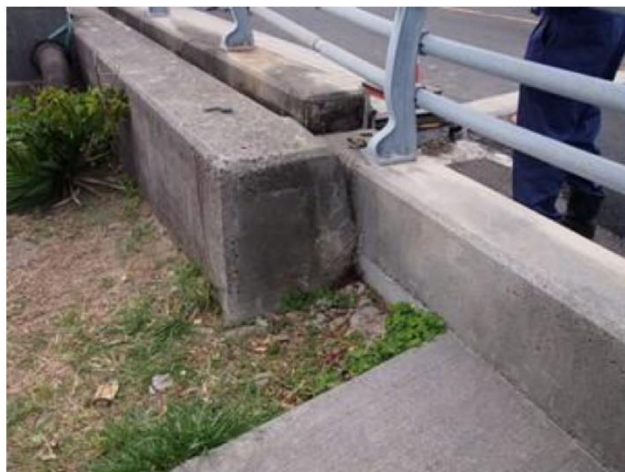
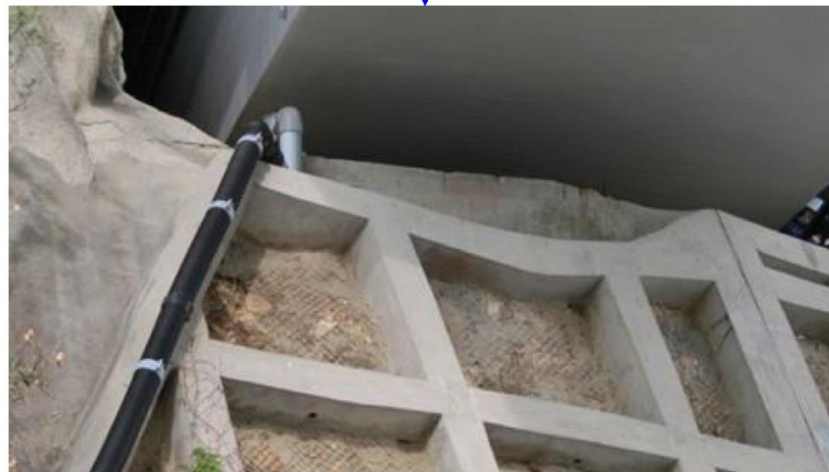
A2橋台周辺地山の状況

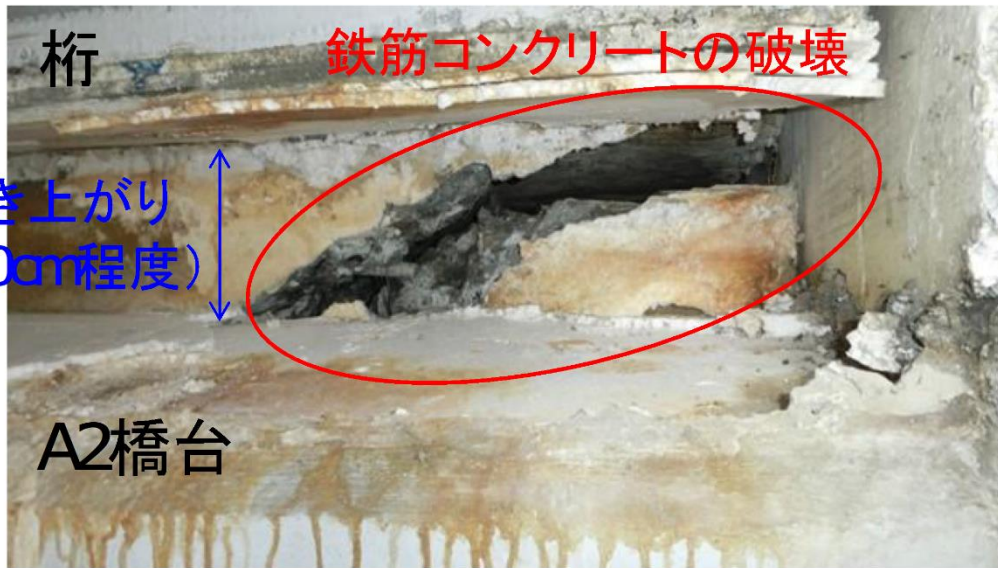
A2橋台前面の状況

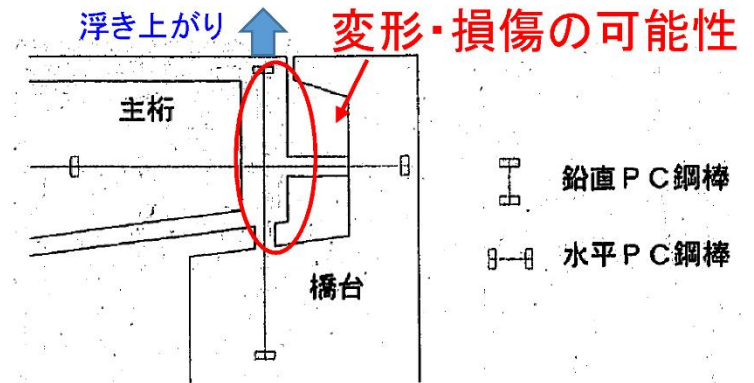
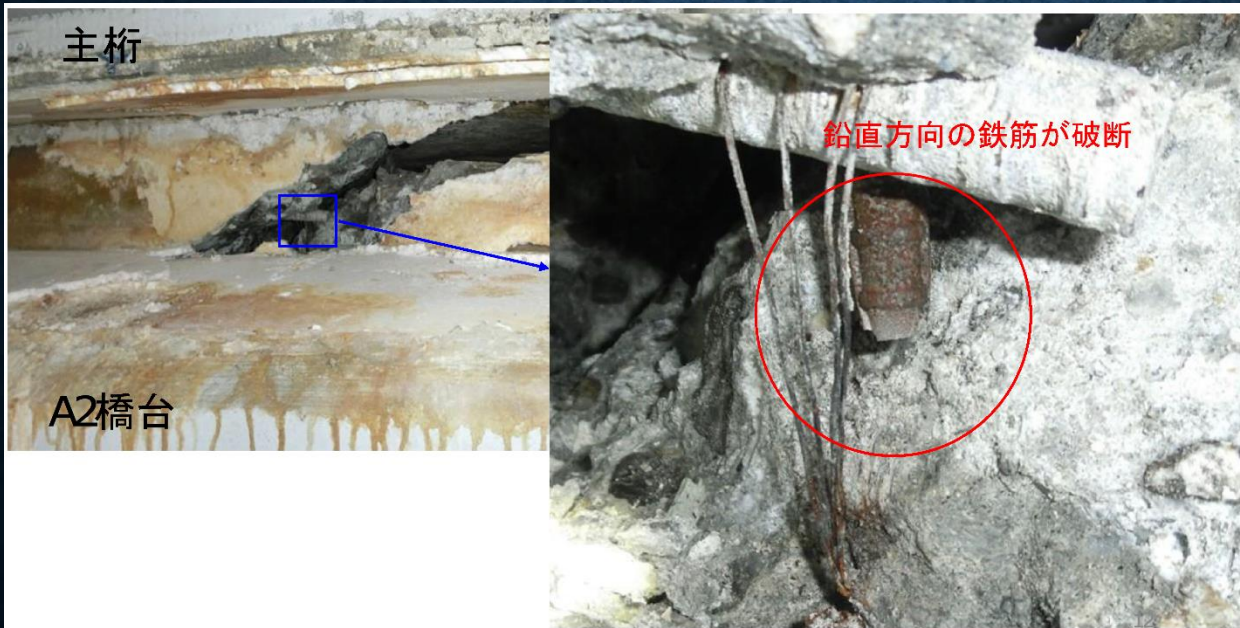
主桁と橋台のPC鋼棒による結合

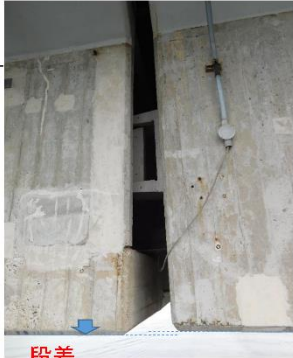
径間中央(主桁下面)

段差

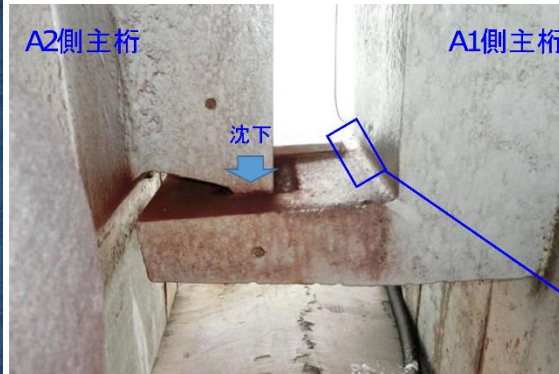
径間中央のヒンジ部の状況

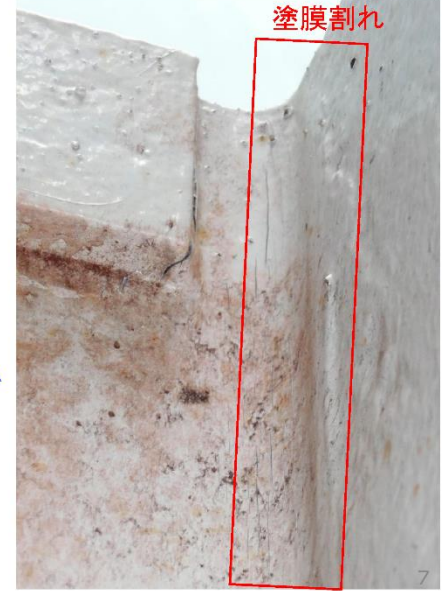
沈下

塗膜割れ

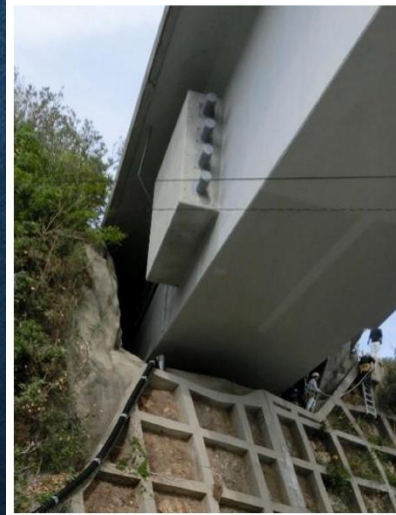
PC外ケーブル主桁側定着部

・なお、A1橋台の橋座面ではPCケーブル定着部の腐食等が生じており留意が必要。
