(4) 損傷の状況(事故後の外観調査)

上関大橋 箱内部 A1-P1間 状況写真

上関大橋 中央ヒンジ部 状況写真

上関大橋 P2橋脚 損傷状況写真

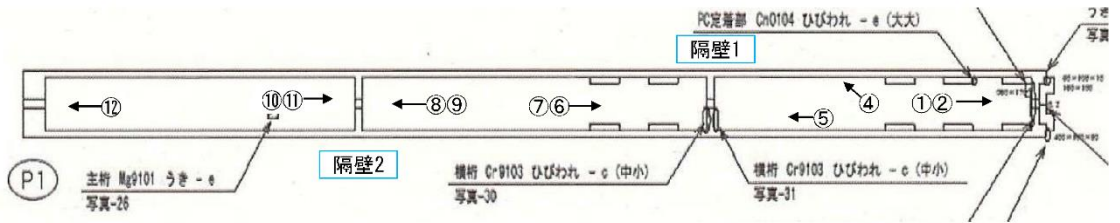
新たな損傷は見られなかった。

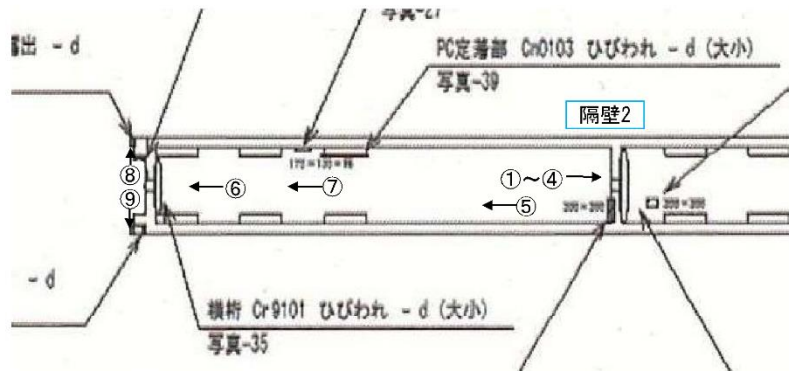
新たな損傷は見られなかった。

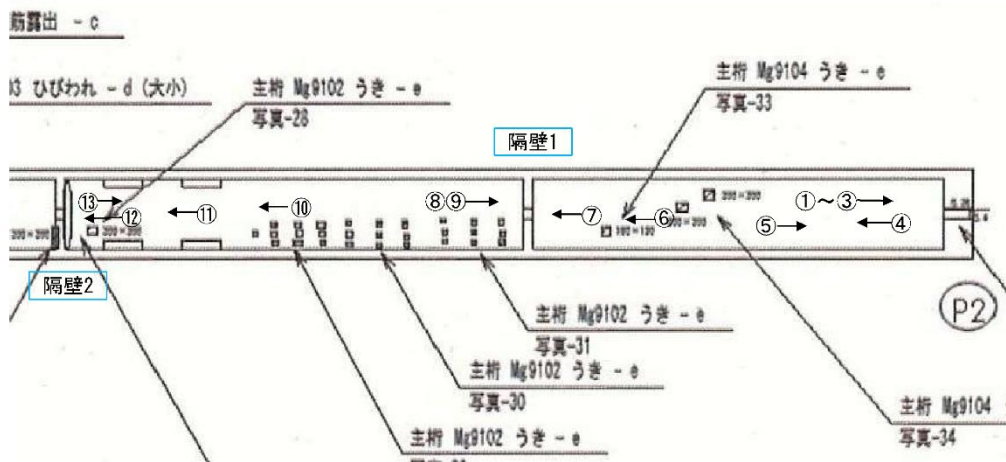
新たな損傷は見られなかった。

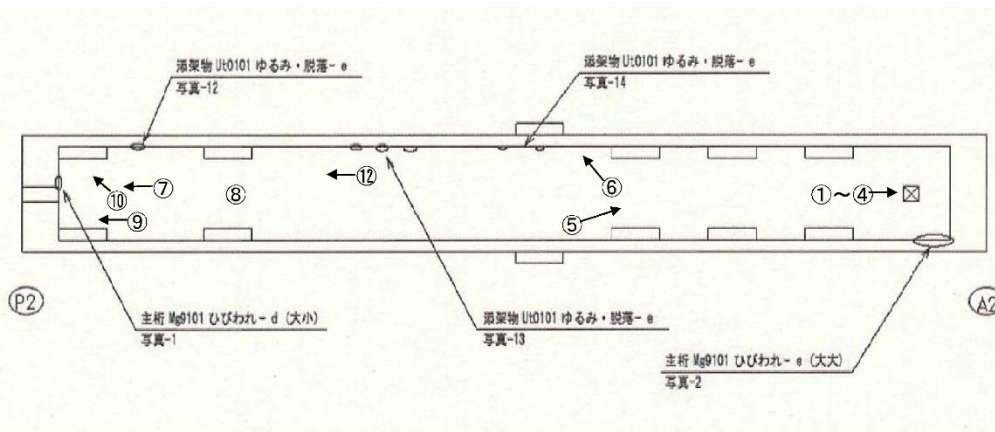
新たな損傷は見られなかった。

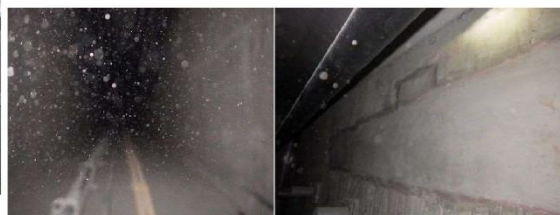
PC鋼材及び上面の状況

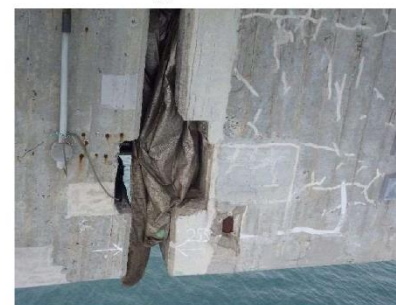
⑨ はく離

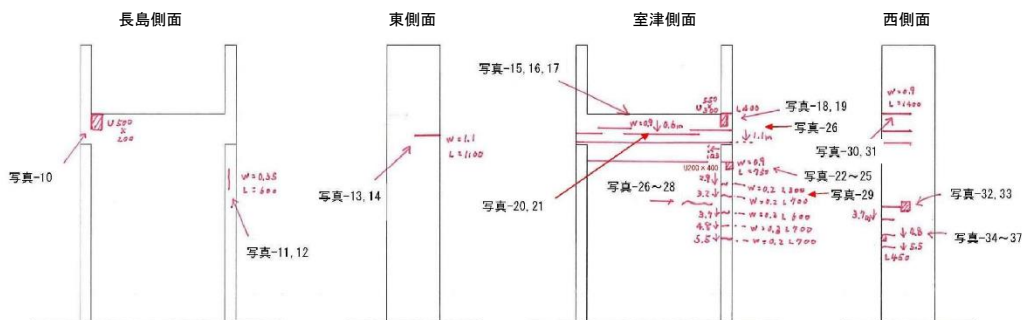
※最大ひびわれ幅: 2.0mm

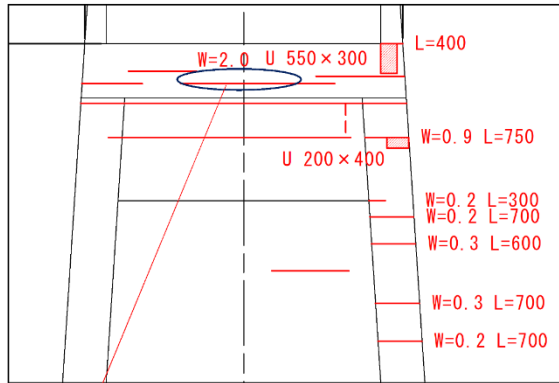
最大ひび割れ幅: 2mm
