# 上関大橋復旧検討会議（第3回）

令和3年1月29日

山口県

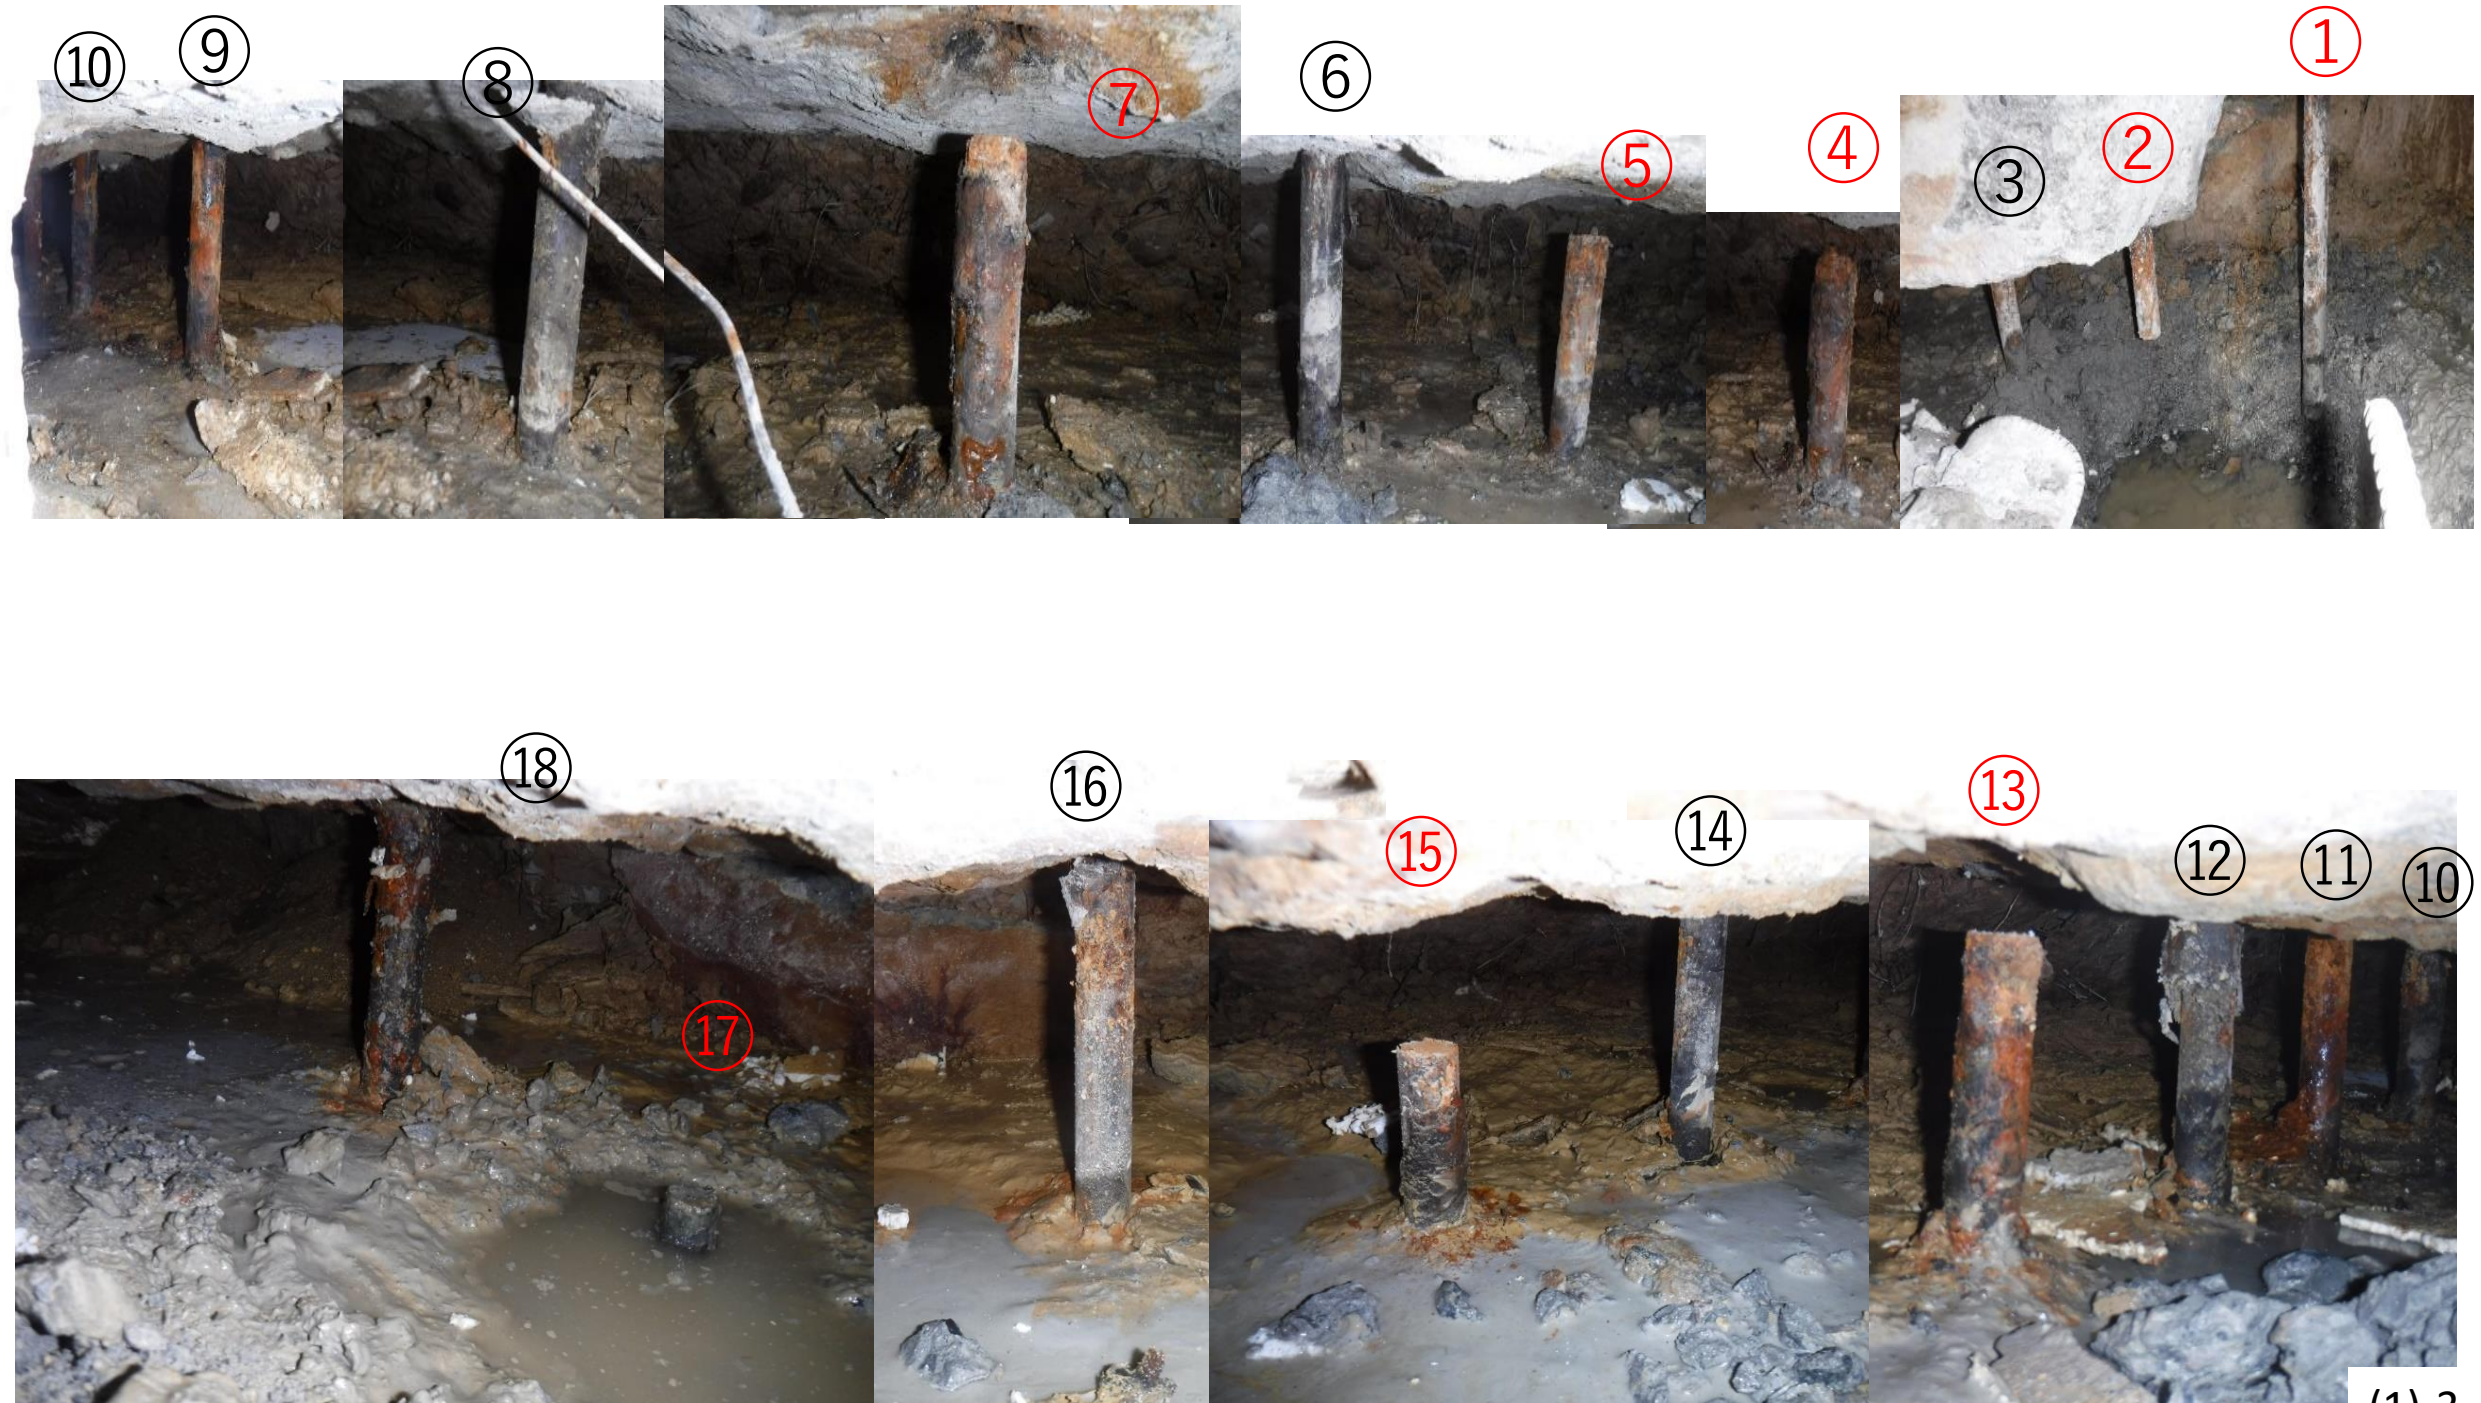
■鉛直 P C 鋼棒全 18 本のうち、8 本の破断を目視で確認 (破断した鋼棒：①②④⑤⑦⑬⑮⑰)

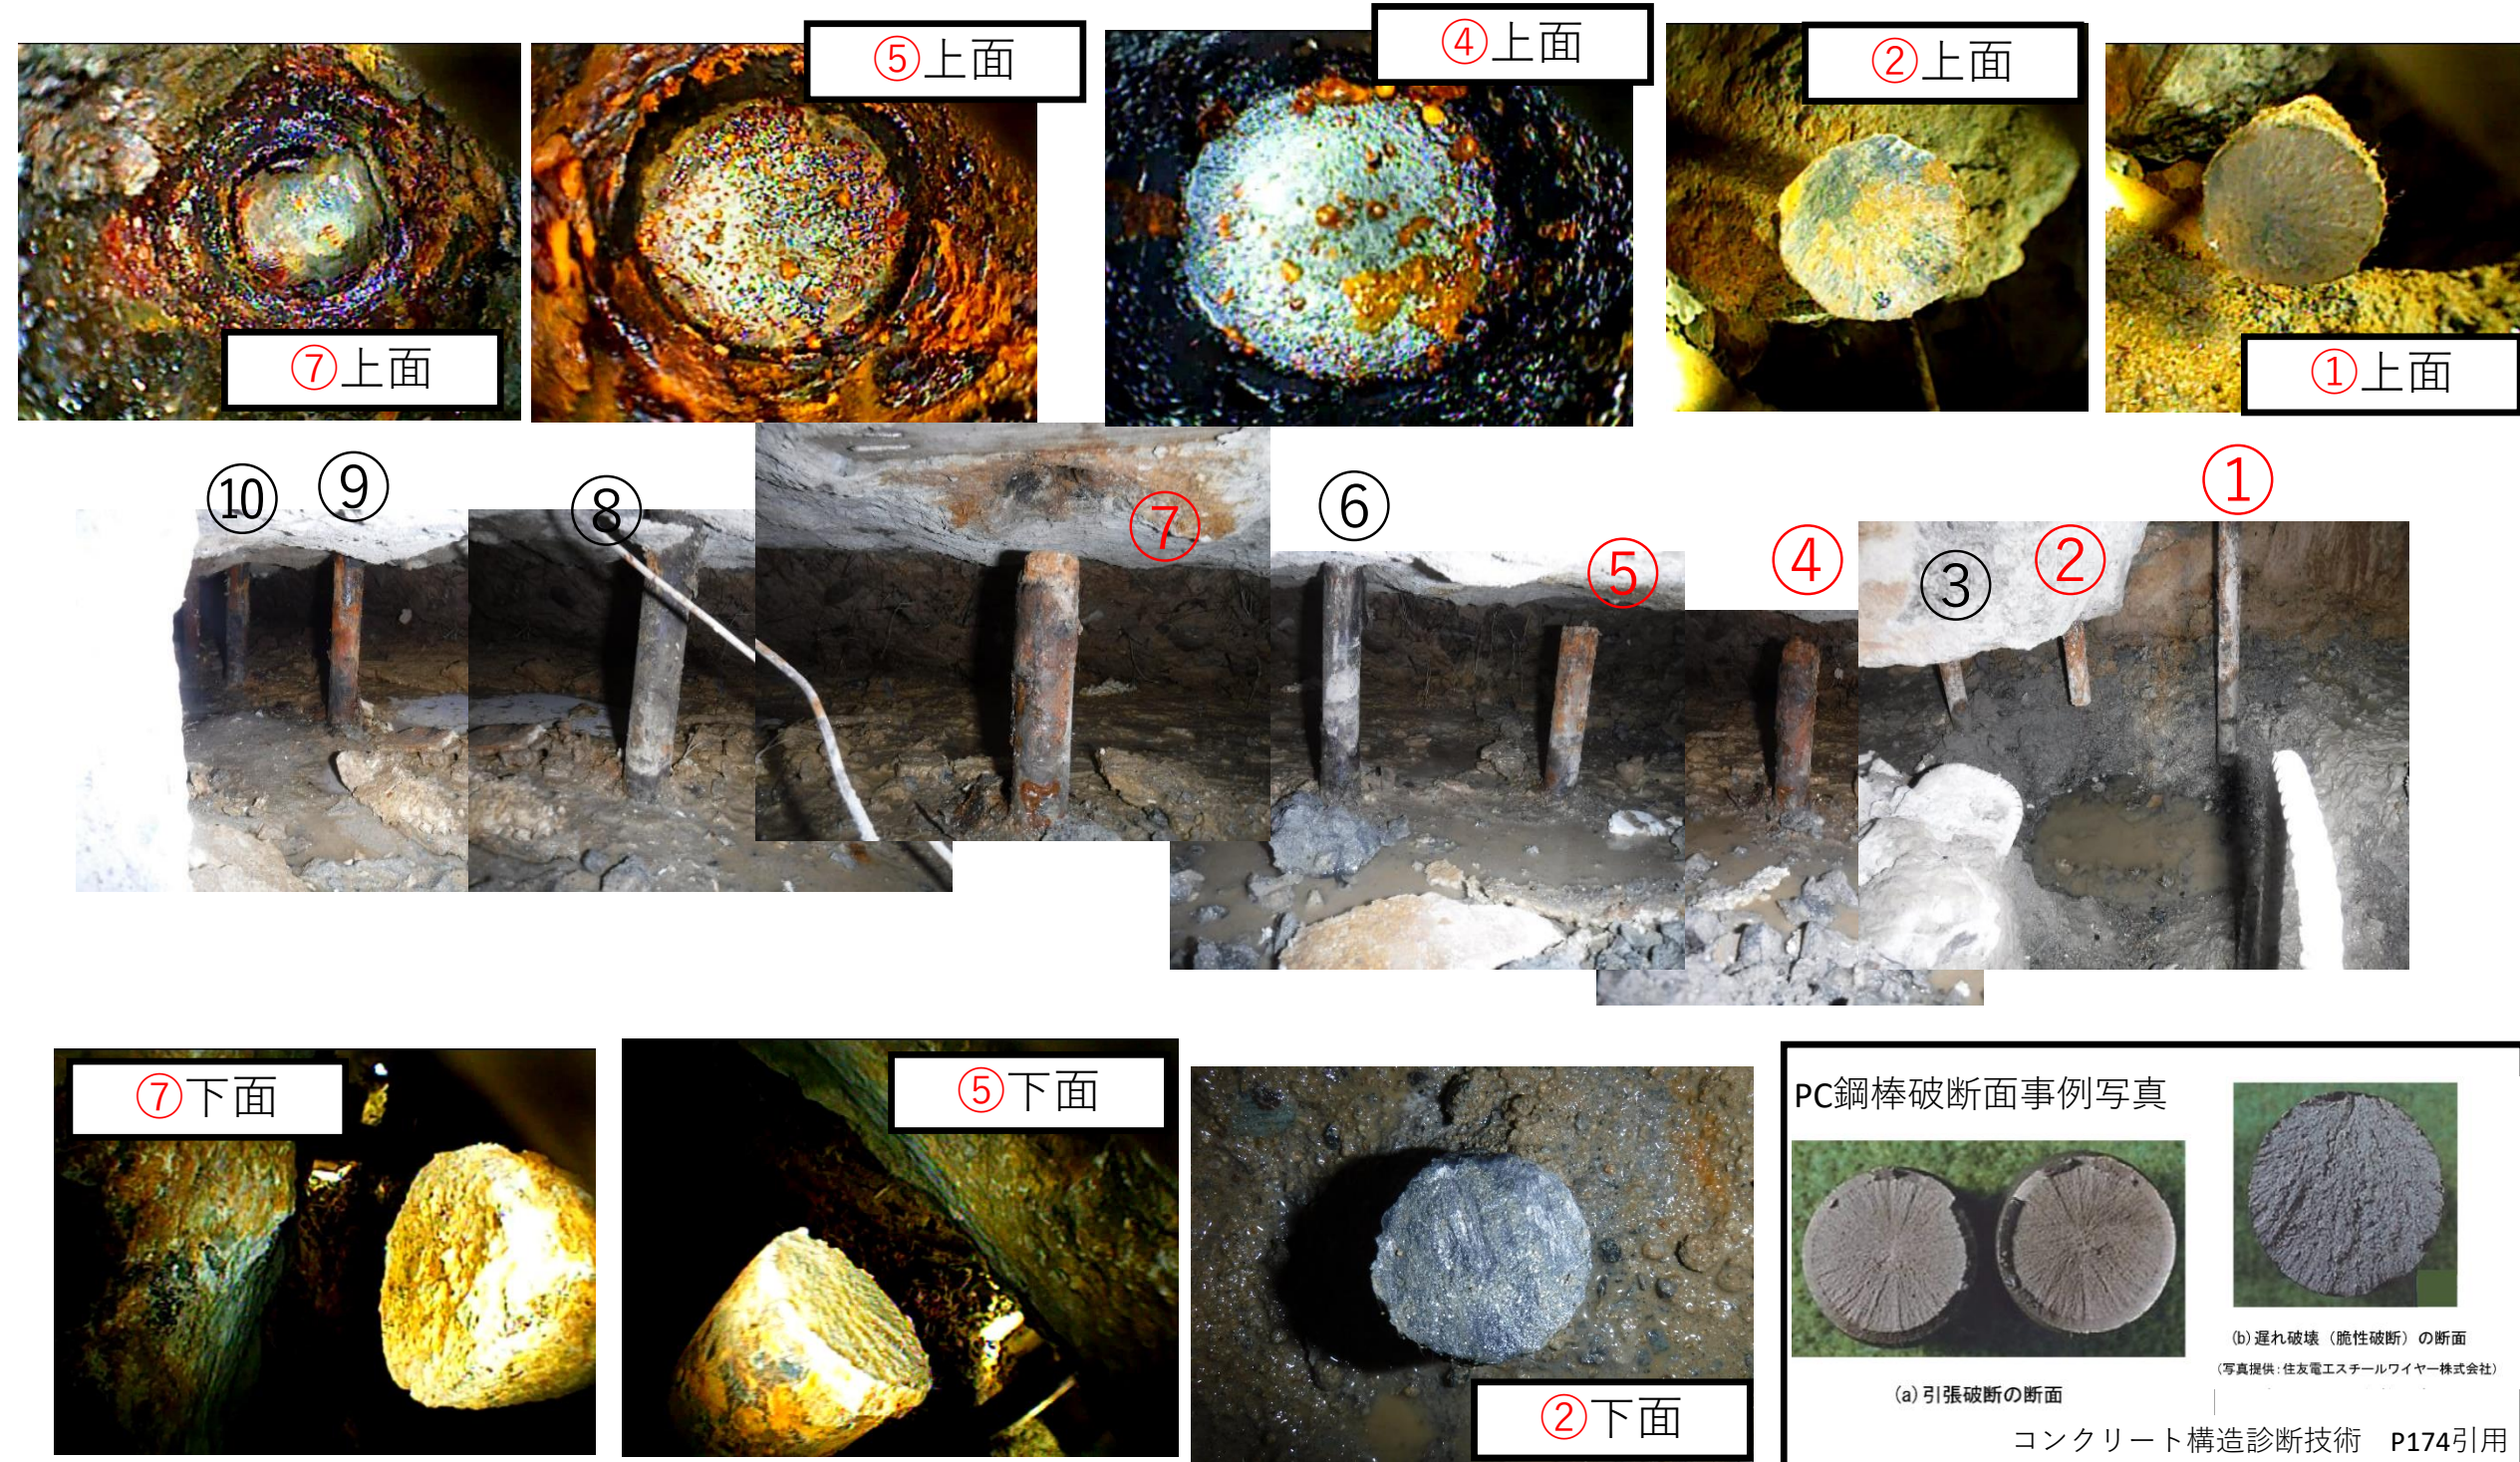
■破面をファイバースコープで目視した結果、①②④⑤は脆性破壊の事例に類似、⑦⑬⑮⑰は腐食している

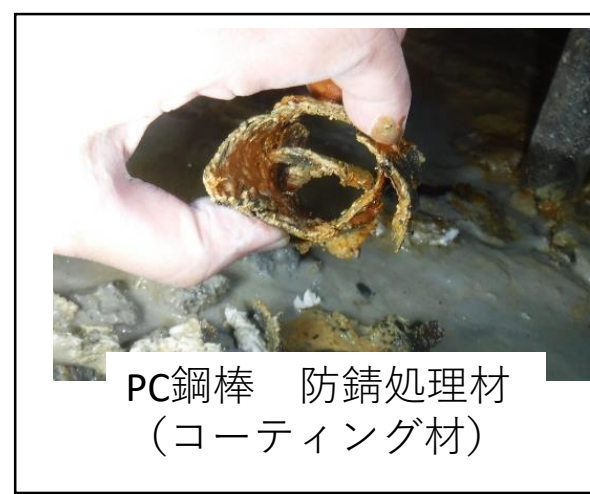
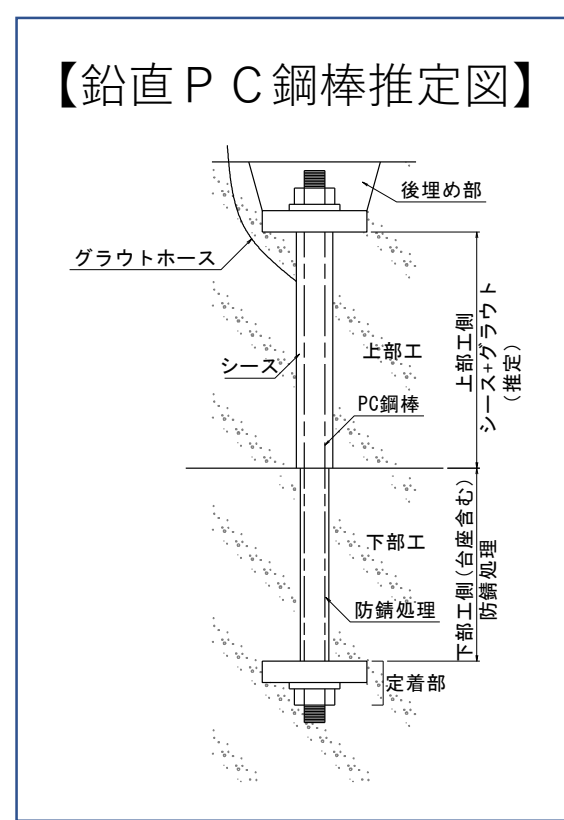
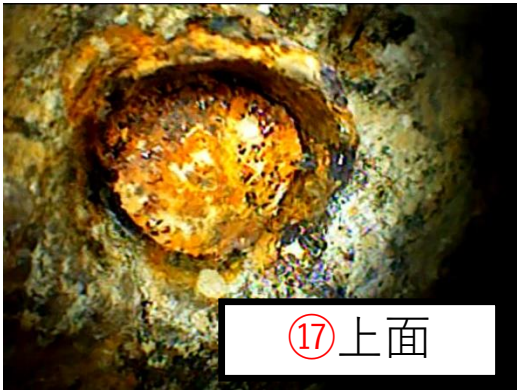
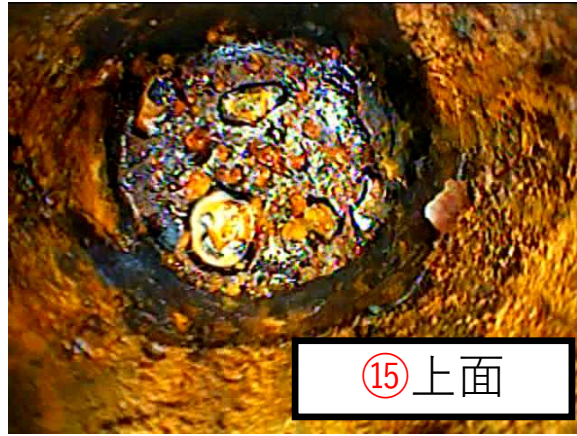
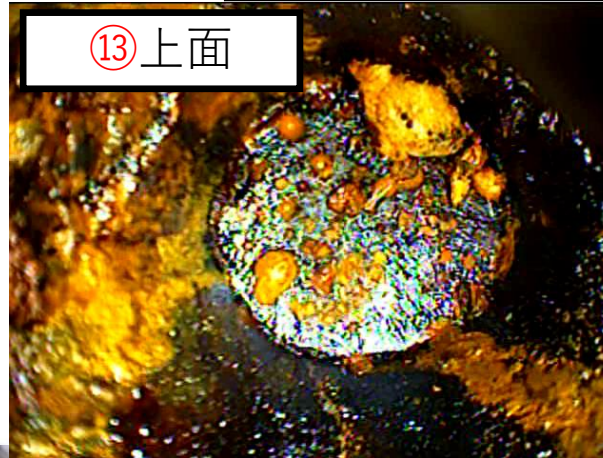
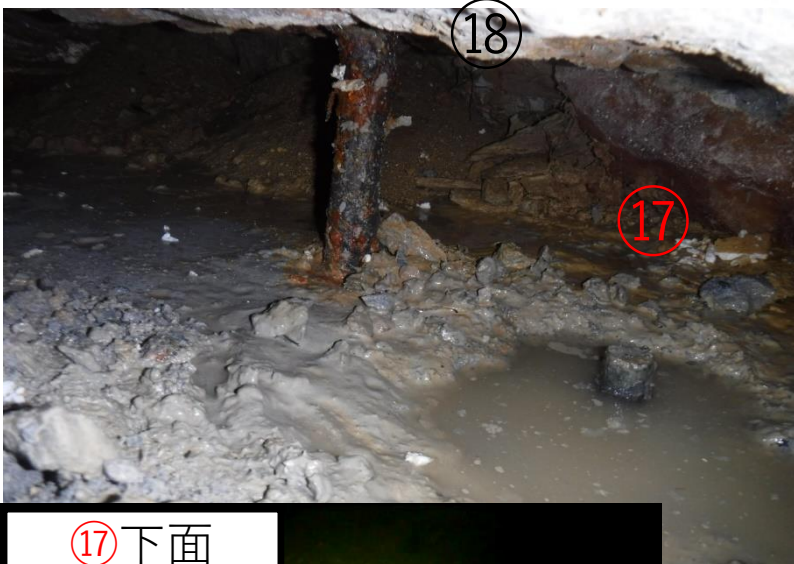
■ シース及びグラウトは確認できなかった

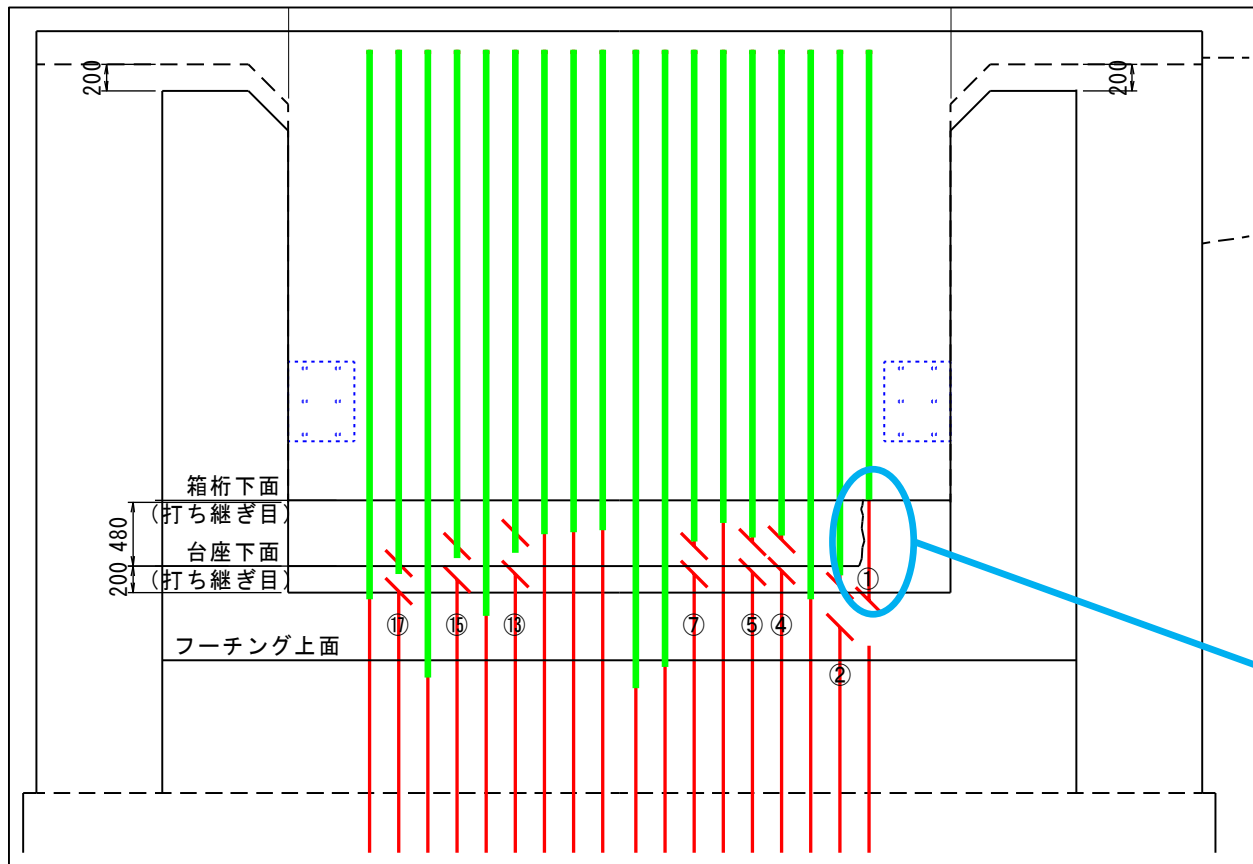
- 破断が確認された鉛直P C鋼材 8本のうち、7本（鋼棒①以外）は非破壊検査結果とほぼ一致
- 目視により破断を確認できなかった鋼棒 10本は、今後、台座コンクリートを取り壊す際に、破断状況等を確認する

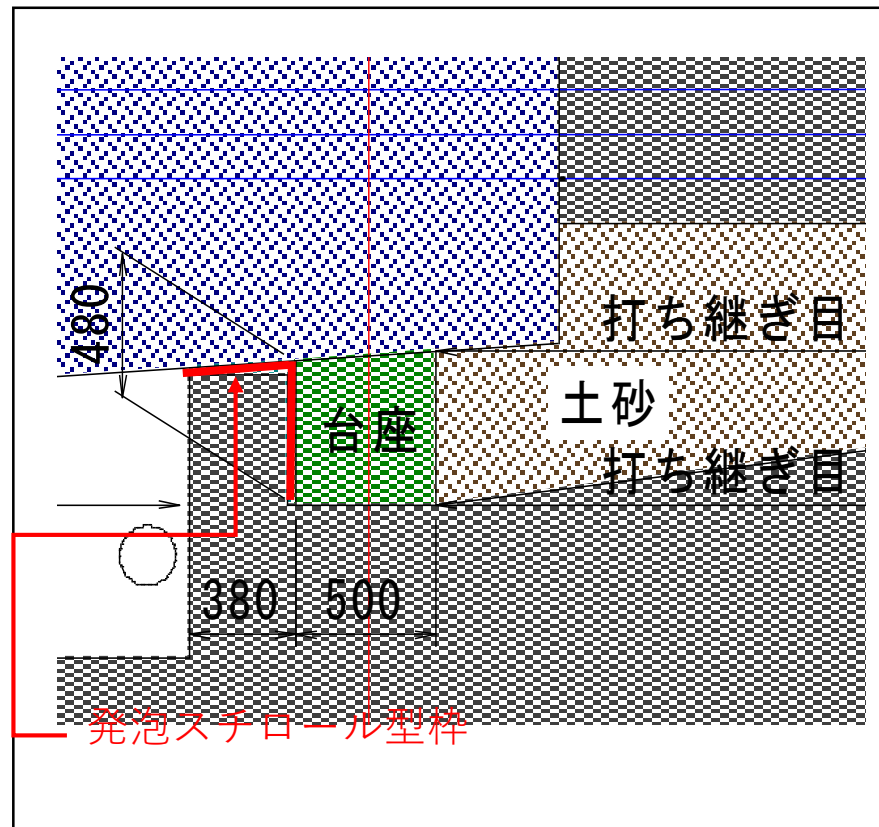
- 台座と橋台は分離した構造を確認
- 台座と桁の間に施工された差筋 1 本を確認
- 台座が接する橋台突起部の間の発泡スチロール型枠を確認
