上関大橋復旧検討会議（第3回）

<参考資料>

令和3年1月29日

山口県

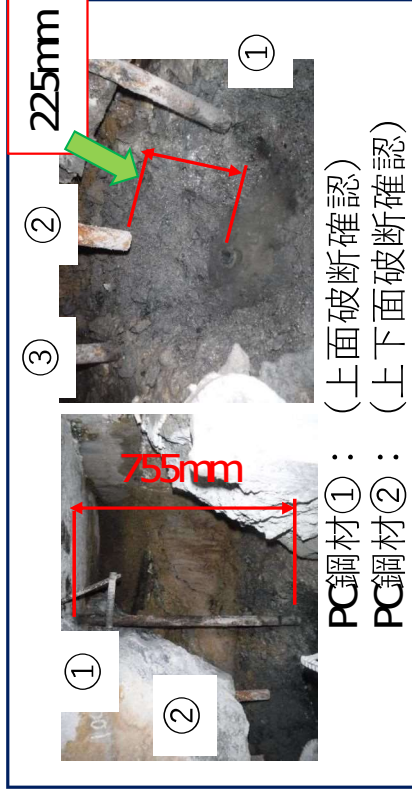
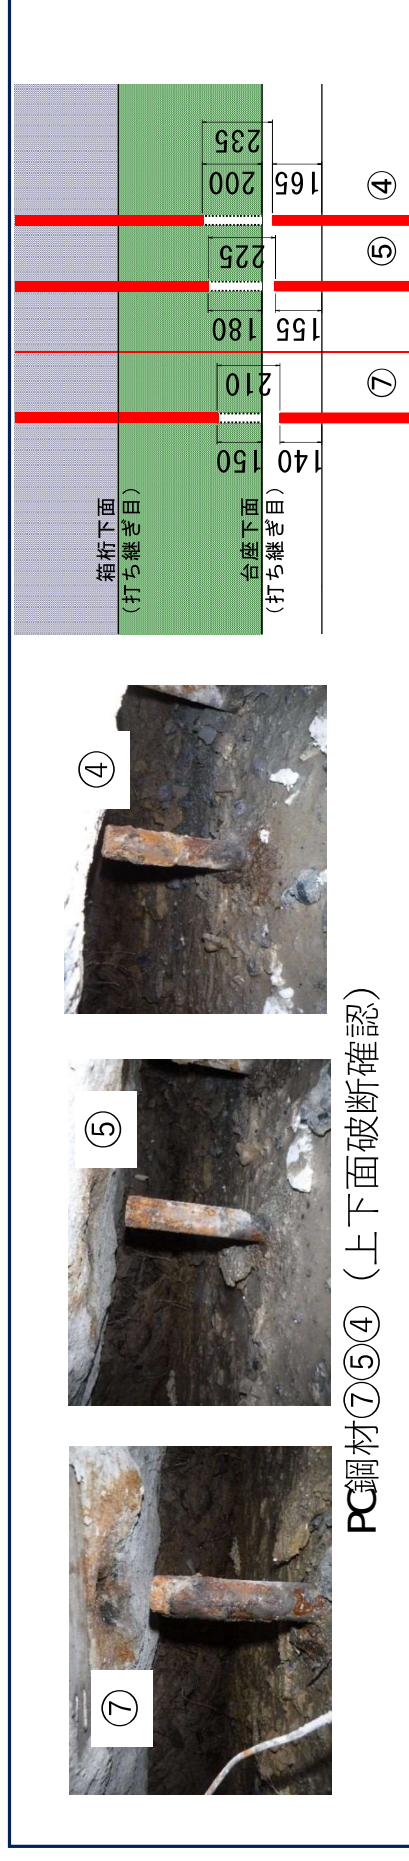
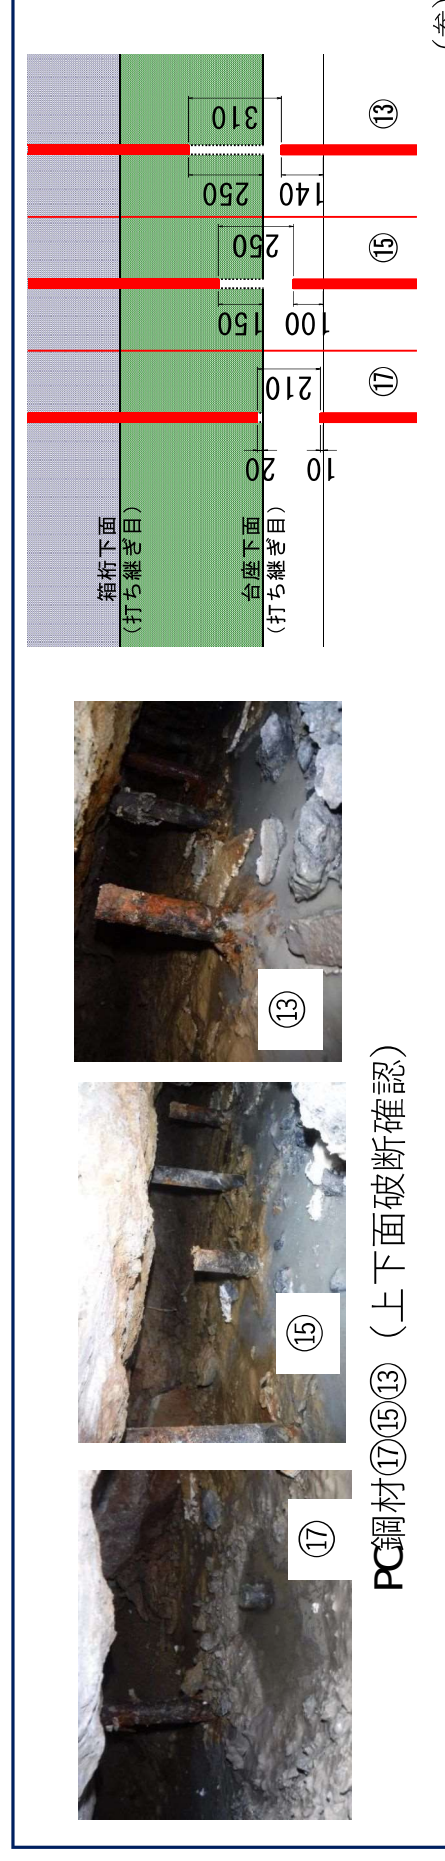
- 鉛直PC鋼棒の破断状況 (その3)

破断面までの距離	PC鋼材①⑦	PC鋼材⑱	PC鋼材⑮	PC鋼材⑬	PC鋼材⑦	PC鋼材⑤	PC鋼材④
【1】20mm	【1】150mm	【1】250mm	【1】150mm	【1】150mm	【1】150mm	【1】180mm	【1】200mm
【2】10mm	【2】100mm	【2】140mm	【2】100mm	【2】100mm	【2】100mm	【2】155mm	【2】165mm
離れ: 210mm	離れ: 210mm	離れ: 310mm	離れ: 250mm	離れ: 310mm	離れ: 210mm	離れ: 225mm	離れ: 310mm

【1】台座下面からの距離
【2】天板下面からの距離

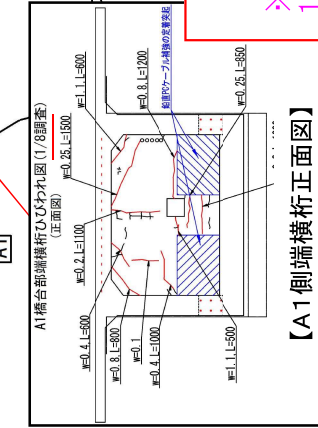
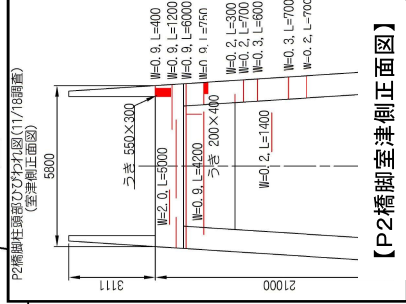
P2橋脚柱頭部
 室津側面に最大幅2mm、長さ5mの水平方向のひびわれあり
 ※H29点検時は橋脚全体でひびわれなし

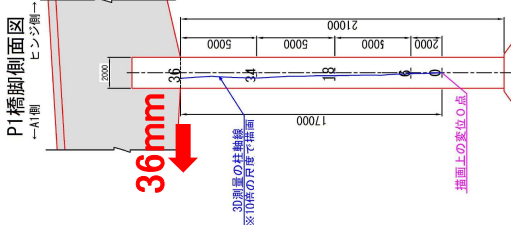
P1橋脚変形

- ◆概ねS字形
- ◆最大変形は柱頭部付近

※水平変位量は測量を実施できた柱頭部下方17mを変形のゼロ点として整理したもの。

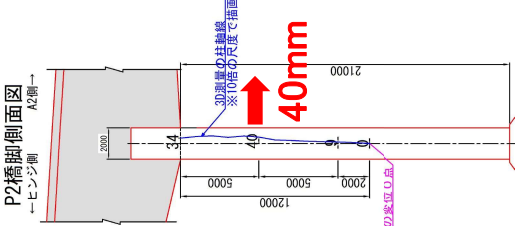
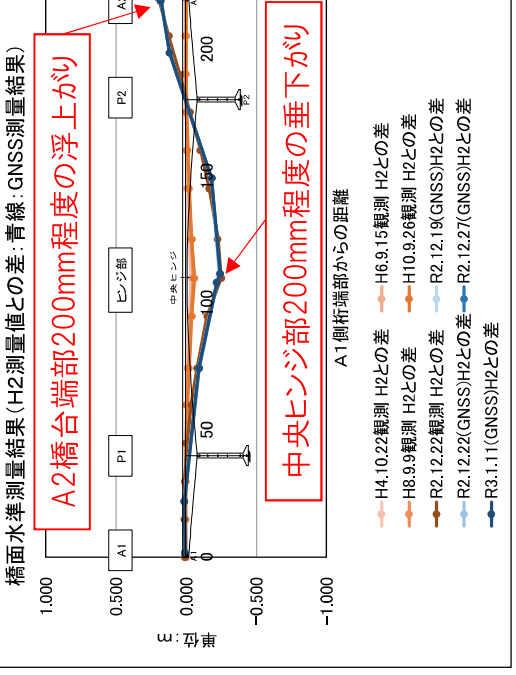
P2橋脚変形

- ◆概ねS字形
- ◆最大変形は柱頭部より5m下付近

※水平変位量は測量を実施できた柱頭部下方12mを變形のゼロ点として整理したもの。

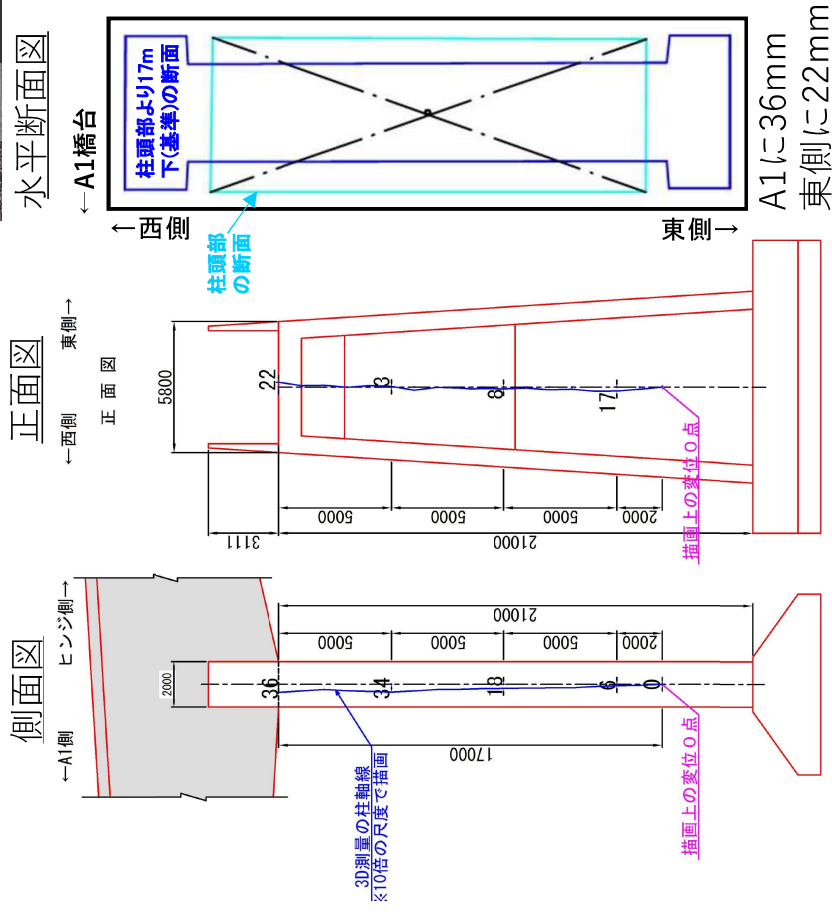
【P1橋脚】

- ・ 橋軸方向はA1橋台側に概ねS字形状で変形。
- ・ 直角方向は柱中間部は西側、柱頭部は東側に概ねS字形状で変形

※測量を実施できた柱頭部から17mをゼロ点として作図

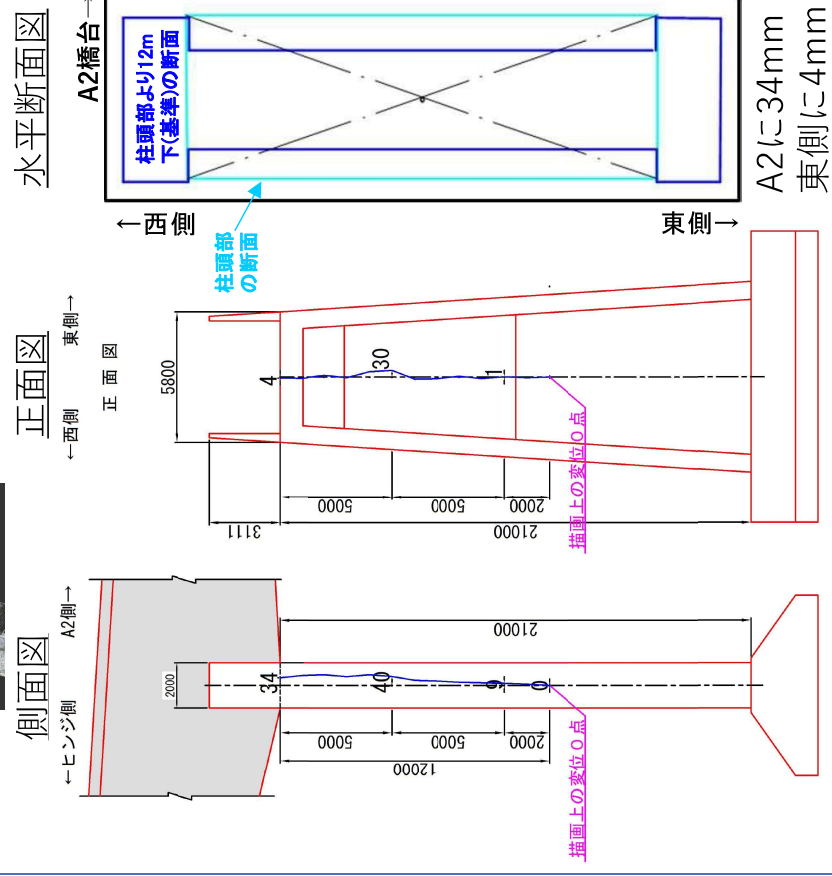
【P2橋脚】

- ・ 橋軸方向はA2橋台側に概ねS字形状で変形。
- ・ 直角方向は柱中間部で西側にはらむように概ねS字形状で変形

※測量を実施できた柱頭部から12mをゼロ点として作図

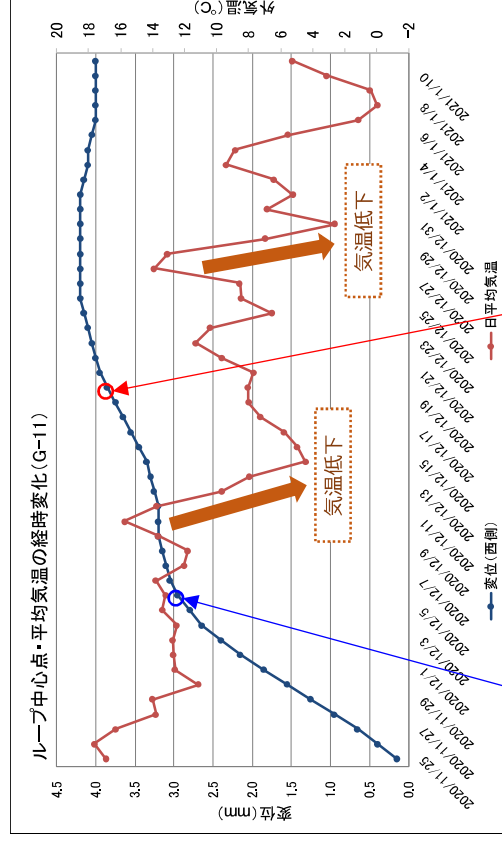
【A 2 橋台路面高：西側】

11/25~12/1までは温度低下による変位の上昇がみられたが、12/6、12/21以降は変位の
上昇が抑えられていると推察される。

桁押さえ鋼材 (20'12/6)

固定化工事 (20'12/21)
