# ③安全監視のためのモニタリング

## ■ ひび割れ幅の経時変化

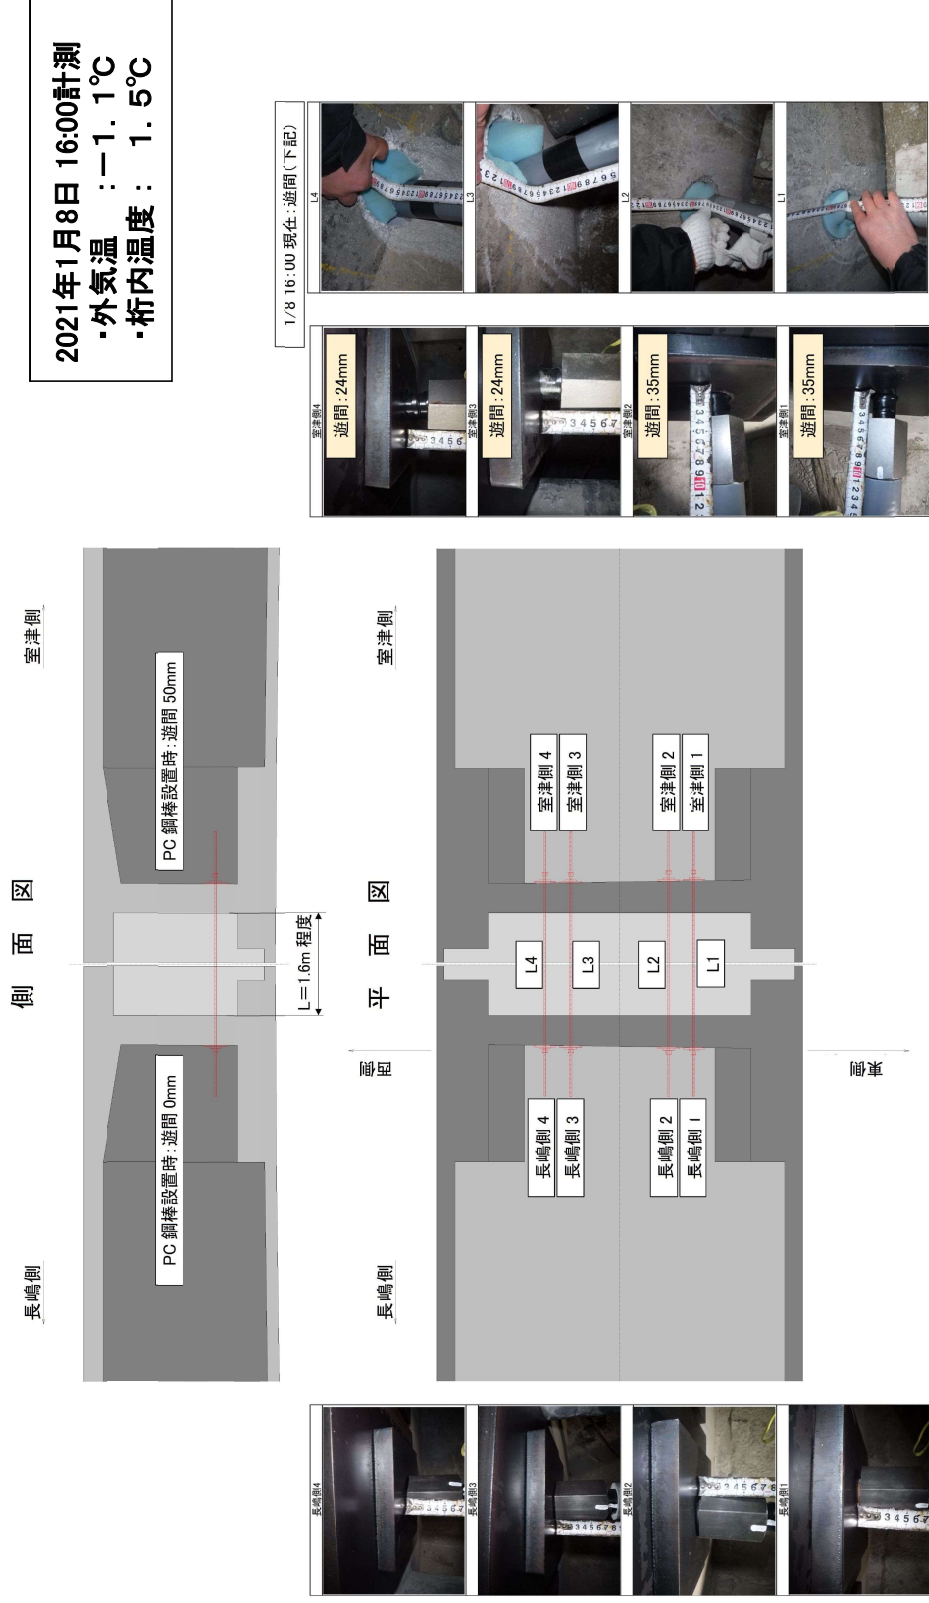
#### ■ 中央ヒンジ部に設置したPC(ゲビンデスターブ)鋼棒の遊間

- ✓ 温度変化による桁の縮み ⇒ 遊間詰り ⇒ 橋体への応力負荷
- ✓ 待ち受け構造として設置しているため、一定の遊間が必要

- ✓ 現時点において、24mm～35mmの遊間が確保されてる(詰りの形跡なし)

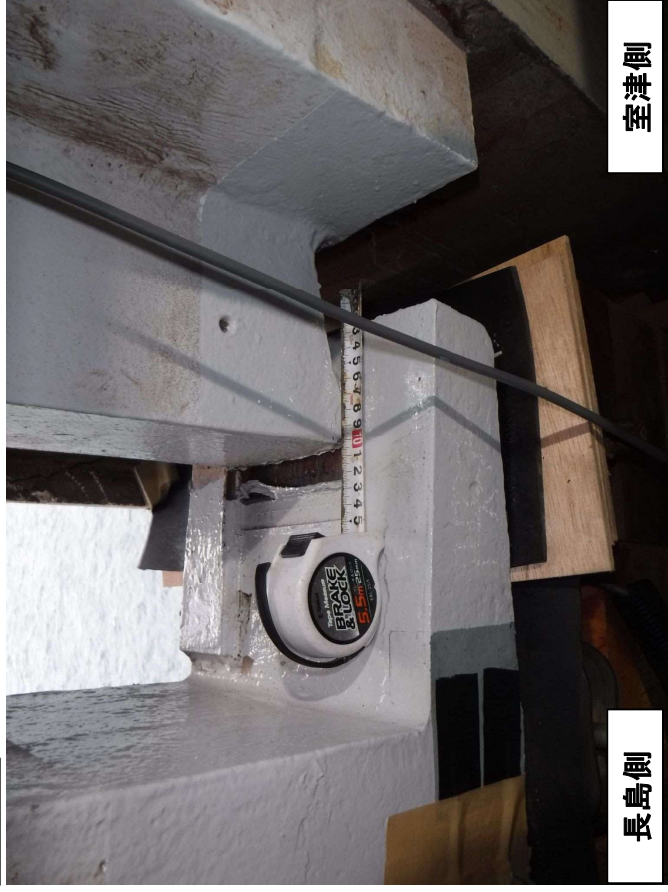
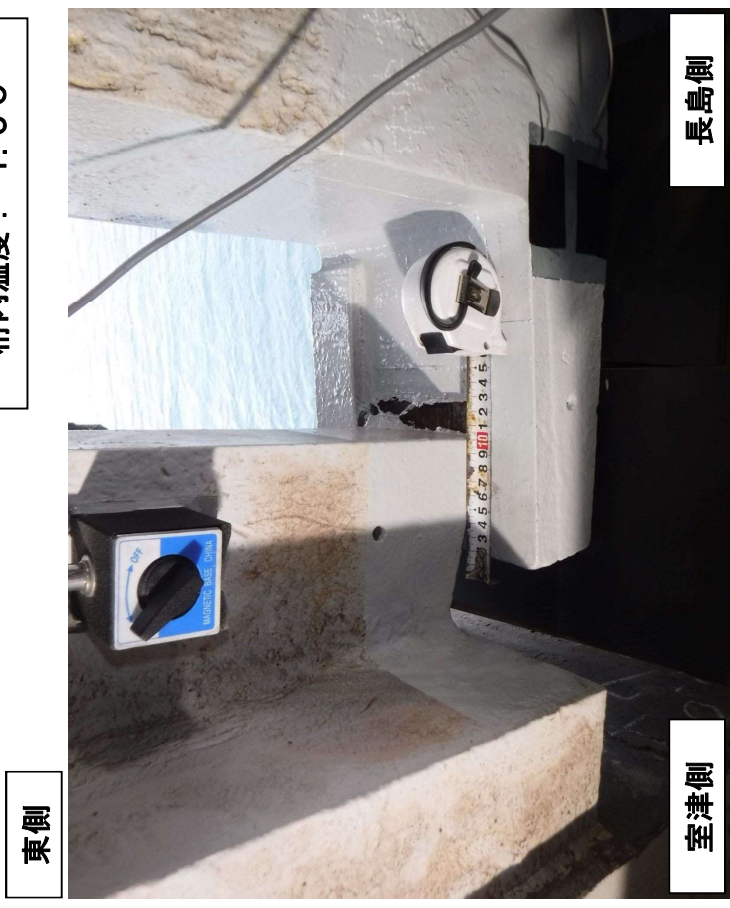
#### ■ 中央ヒンジ部ゲレンク沓の掛かり長

- ✓ 温度変化による桁の縮み ⇒ ヒンジ部の開き ⇒ ゲレンク沓の掛かり喪失
- ✓ 掛かり長の喪失は、中央ヒンジ部の段差発生、応力状態の変化に直結

2021年1月8日 16:00計測  
-外気温 : -1.1℃  
-桁内温度 : 1.5℃

- ✓ 桁が縮む冬期において、80mm程度の掛かり長が確保されてる
