上関大橋の報告書について

損傷の概要・橋梁諸元

上関大橋復旧検討会議

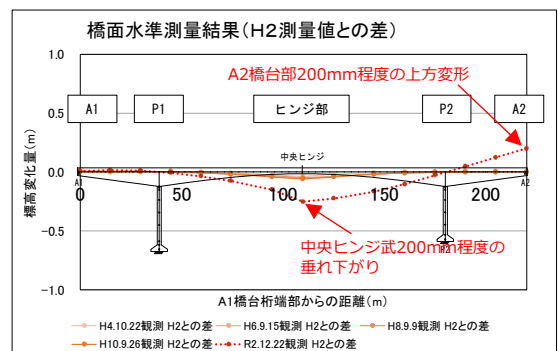
図 路面標高の計算結果

- ・ 路面に著しい折れ曲がり等は見られない
- ・ A2橋台部が200mm程度上方へ変形
- ・ 中央ヒンジ部で200mm程度の垂れ下がり

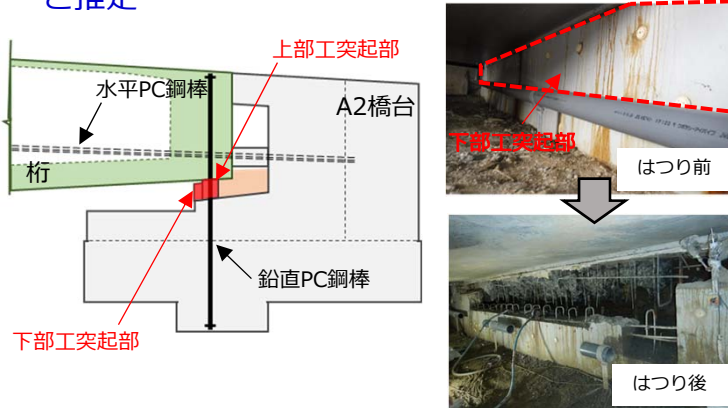
図 はつり範囲（上部工突起部及び下部工突起部）

- 鉛直PC鋼棒全18本のうち13本の破断を確認
- 桁全体が均一に浮き上がっている
⇒全18本が破断したことにより、段差が発生したと推定

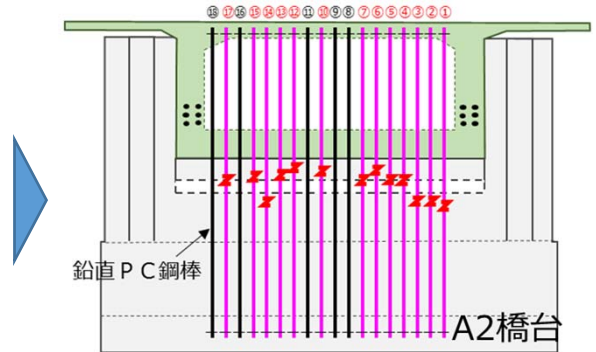
図 鉛直PC鋼棒の破断位置（正面図）

※赤色は目視により破断を確認した鉛直PC鋼棒(13本)

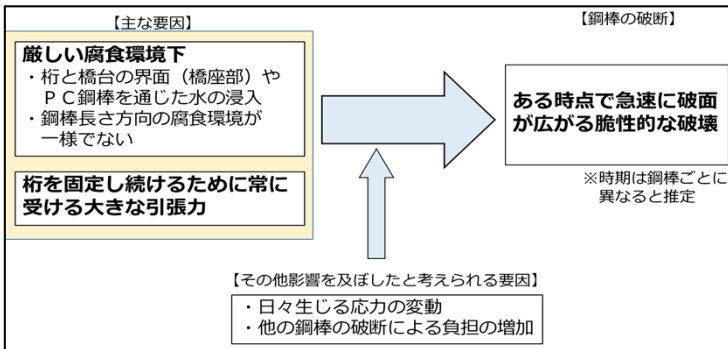
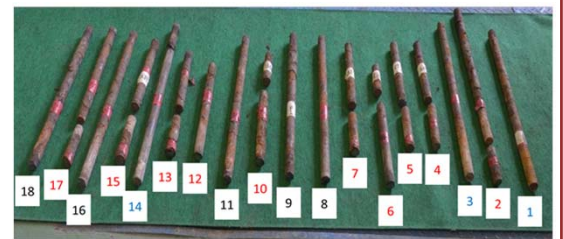
図 鉛直PC鋼棒サンプル採取状況

- 破断した13本について、外縁の一点を起点に放射状の模様を確認
⇒全面的に腐食している中で、一部の減肉部（孔食と推定）を起点に脆性破断した可能性がある」と推定
