## 県道防府停車場線新橋(下り線)等のボルトの抜けに伴う対応状況について

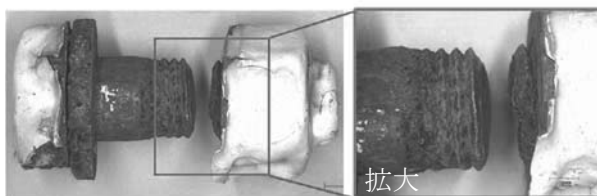
⇒室内試験等を実施した結果、遅れ破壊に見られる特有の現象を確認

【外観目視】

【ボルト破断事例】

- ・「橋梁点検要領」に以下の内容を追加
    - ボルトに錆汁が確認された場合等は、たたき点検を実施
    - ボルトの抜け等が確認された場合は、その部位、本数等を記録するとともに構造上の安全性に問題ないか確認
- ⇒令和4年度の定期点検から実施
