# 国道490号（絵堂萩道路）における 品質確保の取組み

山口県宇部土木建築事務所

- 国道490号（絵堂萩道路）の事業概要
- 絵堂萩道路における品質確保の取組み（大方針）
- 品質確保の取組み事例（施工が完了した構造物）  
ボックスカルバート & トンネル
- 品質確保の取組み事例（施工中の構造物）  
橋梁下部工（橋台）

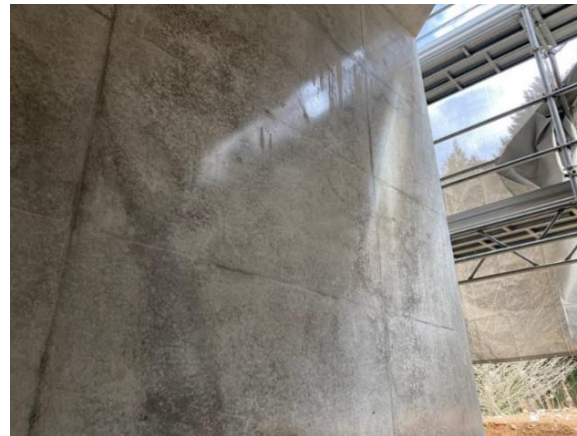
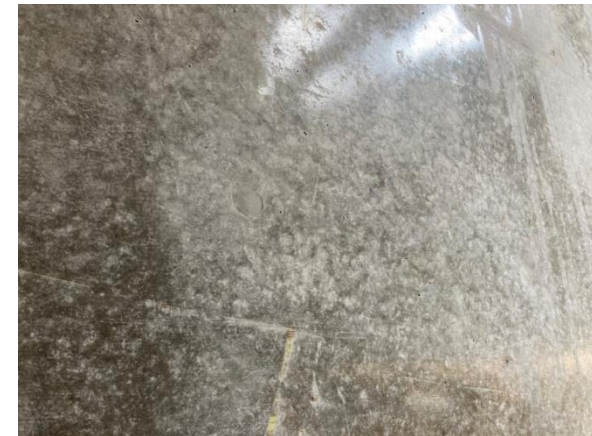
ボックス内面の表層の状況

ひび割れの発生はなく、改善すべき点（型枠継部からのノロ漏れや若干の気泡跡、色ムラなど）はあったが、表面は光沢（ツヤ）があり密実で美しい？仕上がりとなった。

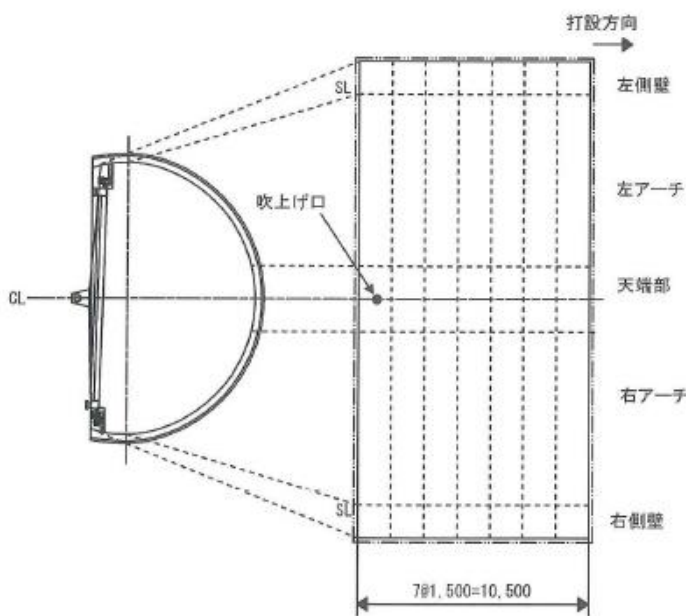
トンネル覆工コンクリート表層目視評価シート

項目	剥離	気泡	水はしり・砂すじ	色むら、打重ね線	施工目地不良	検査窓枠設差	点数計	
	記号	h	a	s	i	m		d
位置	左側壁	4	1	2	3	3	3.5	16.5
	左アーチ	4	4	4	3	4	3.5	22.5
	天端*	3	4	4	2	4	3.5	20.5
	右アーチ	4	4	4	3	4	3.5	22.5
	右側壁	4	1	2	3	4	3.5	17.5
	点数平均	3.8	2.8	3.2	2.8	3.8	3.5	19.9

2SPの確認時と比較し若干の改善は見られ、側壁の気泡・砂すじ及び天端の剥離など同様の課題はあり。

気泡型枠壁面バイブの検討 ※改善策  
剥離 ジェットコートスプレー(剥離剤)の検討  
気泡・・・型枠壁面バイブの検討  
剥離・・・ジェットコートスプレー(剥離剤)の検討

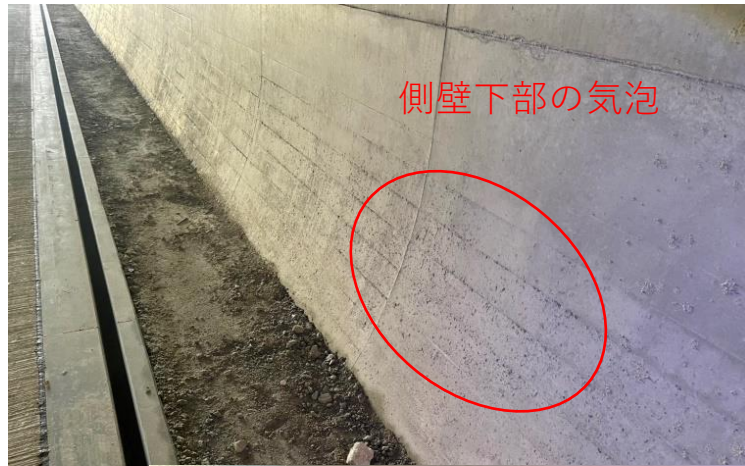
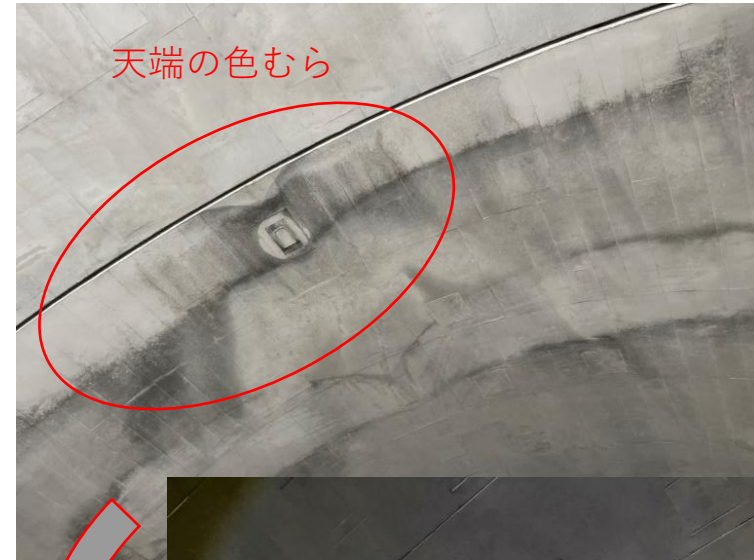
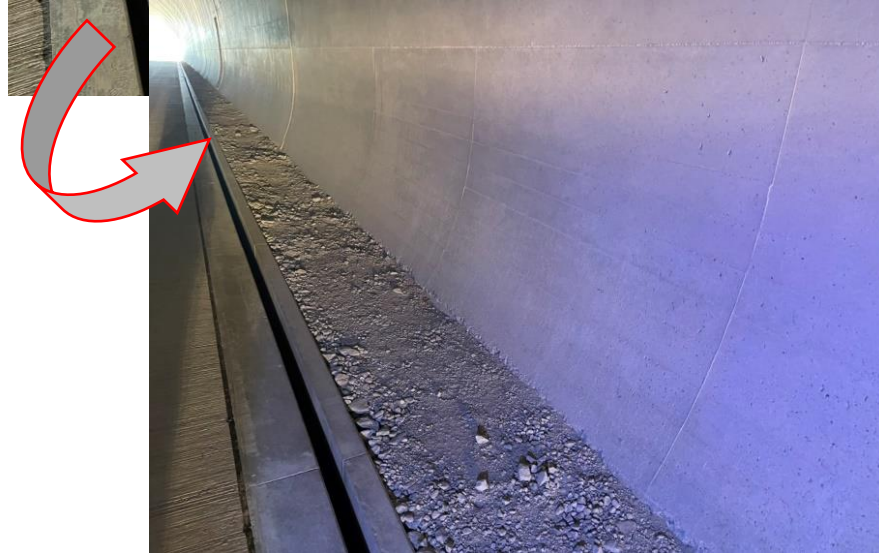
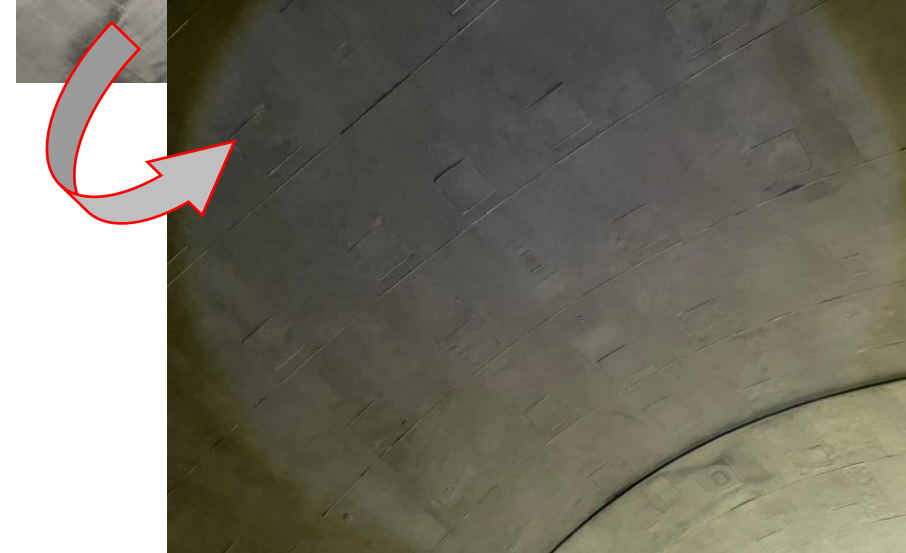
「振りかえり」による改善の状況

※施工初期に見られた課題（側壁下部の気泡や天端部の剥離・色むら等）も施工者と打合せを行いながら「無理のない範囲」で改善策を考え、色々と試行することで徐々に解消された。

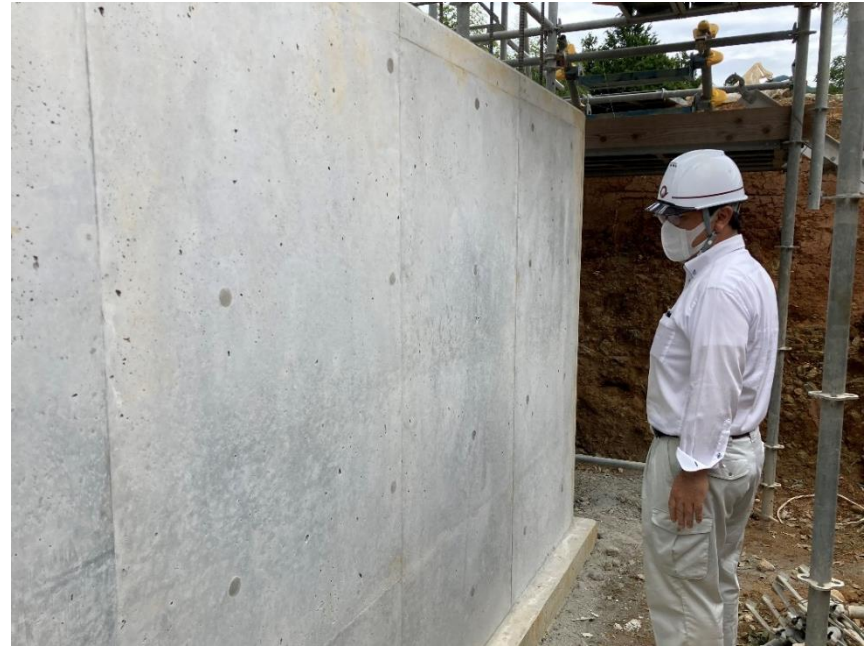
ひび割れ（表面ひび割れ）の発生の有無を確認するため、脱型時及び打込み10(12)日後にひび割れ調査を行った。

※夏季の施工となったが、結果的にはひび割れの発生はなかった。
