ヒヤリハット事例集
清掃事業場編

(2) 清掃事業場編

① 収集作業における事例

②工場内作業における事例

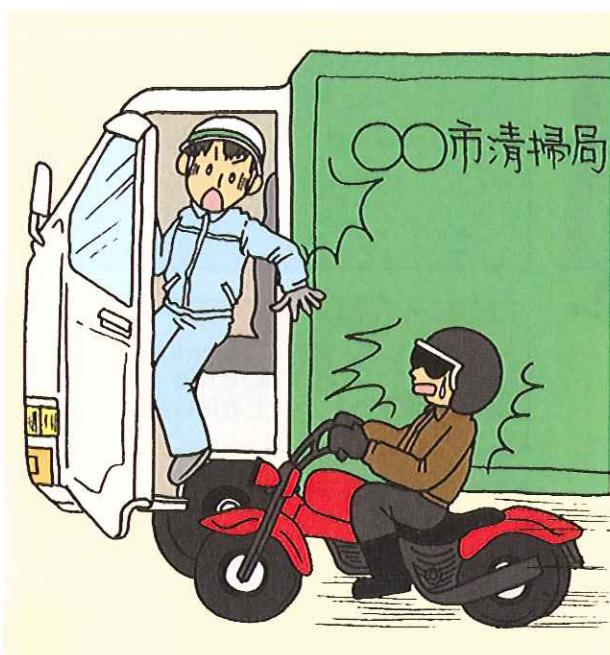
1

ごみ収集の現場へ到着し、助手席側の職員がドアを開けたところ、走ってきたバイクとぶつかりそうになった。

助手席側の後方確認不足

後方確認不足によるドア開時のトラブルは多く発生しています。ドアを開ける前に、ミラー確認と併せ半身になっての直接後方確認を習慣化しましょう。

運転席側から、サイドミラーで後方の確認がしやすいので、助手席にいる人だけでなく、運転席も後方確認し、助手席の人へ注意を呼びかける。

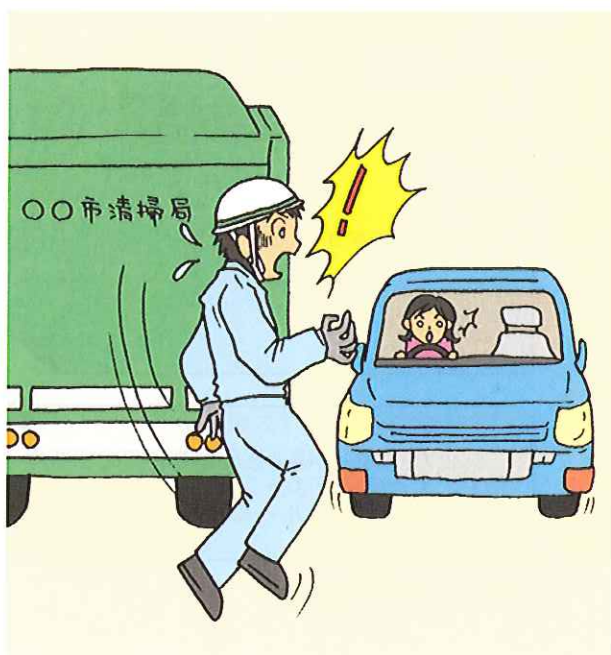
2

ごみ回収後、作業車後方のアオリを回って運転席に戻ろうと道路側に出た時に、対向車にひかれそうになった。

作業車後方のアオリは人が見えなくなってしまうので、対向車から死角になって見えなかったため。

指差し呼称で確認することは効果的です。ただし、「前後左右確認ヨシ！」でなく、「右ヨシ！左ヨシ！」「対向車なしヨシ！」など確認対象を明確にしましょう。

車の陰から出る時は、前後左右を確認し、指差し呼称を行うこととした。「前後左右確認ヨシッ！」

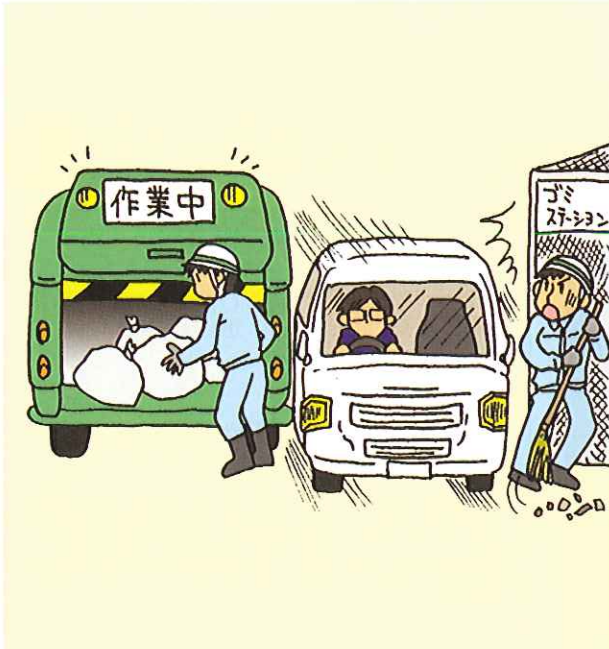
3

ステーションで散乱したごみを片付けている際に、車が収集車の横を通り過ぎ、助手に接触しそうになりヒヤリとした。

交通量の多い場所での収集作業は、一人が見張りに立ち、残りが収集作業を行う等役割分担を明確にし、安全を確保しましょう。

車が来たことをすばやく告げる。

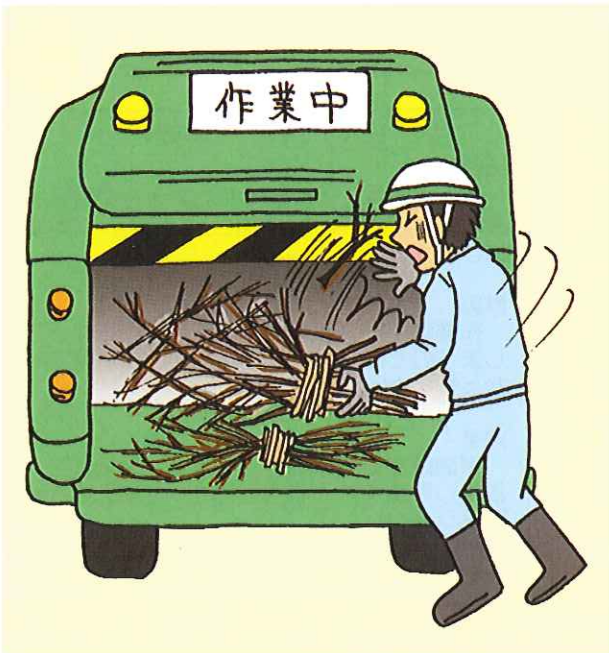
4

剪定ごみをパッカー車に積み込んでいた時に、枝が顔をかすめた。

早く作業を終わらせようと慌てて、パッカー車に次々と剪定ごみを詰め込んでいたため。

パッカー車への積み込み作業時での切断片飛来による眼疾患は多く発生しています。保護めがねの着用のルール化を検討しましょう。

慌てず作業をする。

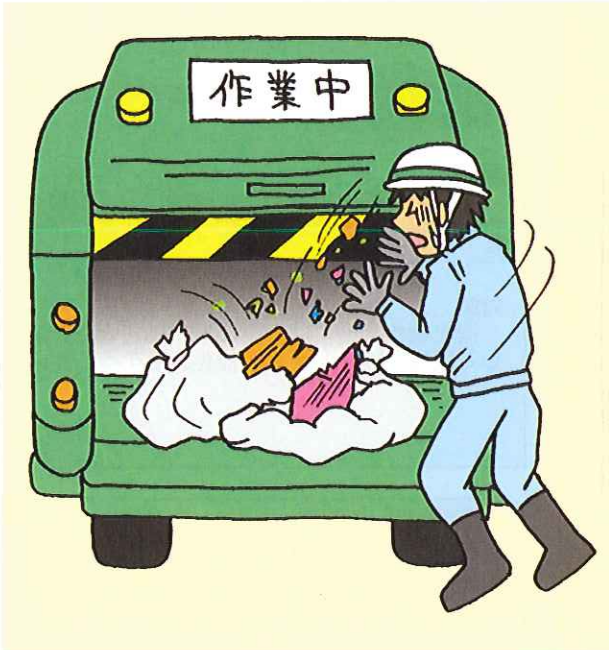
5

パッカー車にごみを搬入中、押し込み板が動いた際に、プラスチックの破片が飛散した。とっさに身を引き手で顔をカバーした。

押し込み板が動いた時の破片の飛散等による危険性は高く、保護めがねの着用や飛散を予測した投入位置の検討・標準化が大切です。

保護めがねの着用、危険を予測しての行動をとる。

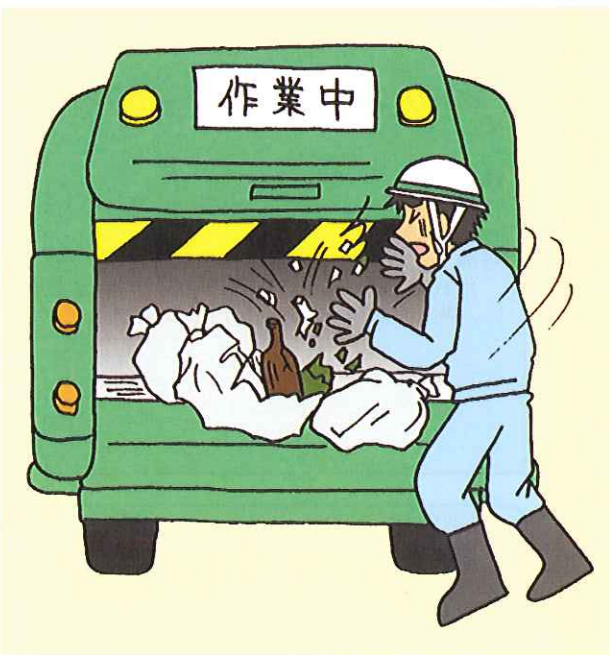
6

不燃ごみ回収の作業中に、回転板からガラスが飛んできた。

袋を回転板に挟まないように投入するには、どのタイミングで投入すれば良いのか？こうした情報を収集・標準化し、その実行化を目指しましょう。

袋を回転板に挟まないように投入する。

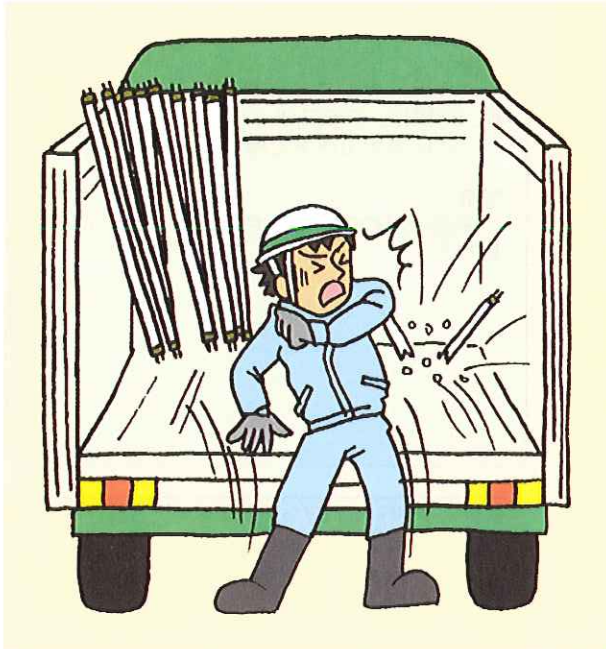
7

内容
蛍光管をコンテナへ入れる作業中に割れて破片が飛び散った。

原因
コンテナに大量の直管蛍光管が立てかけられており、作業開始後そのうちの1本が倒れた。

劣化した蛍光管は割れやすく、保護めがね着用は有効ですが、割れない運搬や保管方法もメンバーの知恵を集め工夫しましょう。

対策
蛍光管作業時には、常に割れることを想定して取り扱い、保護めがねを着用すること。

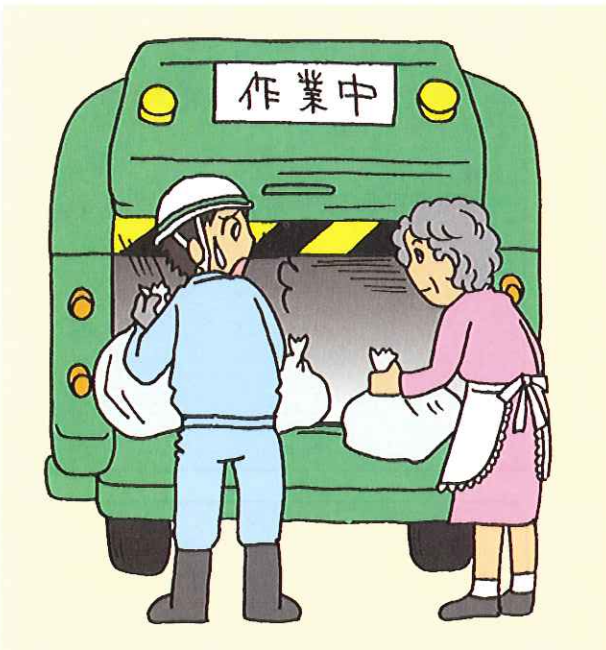
8

内容
市民がパッカー車にごみを投げ込んでいた。

原因
市民が近くに来たことに気がなかった。

集積場に注意表示版を設置する等PRに努め、町内会等を通じてその周知徹底を図ることも検討しましょう。

対策
市民に回転板の危険性を説明するとともに、常に周囲に気を配り作業する。

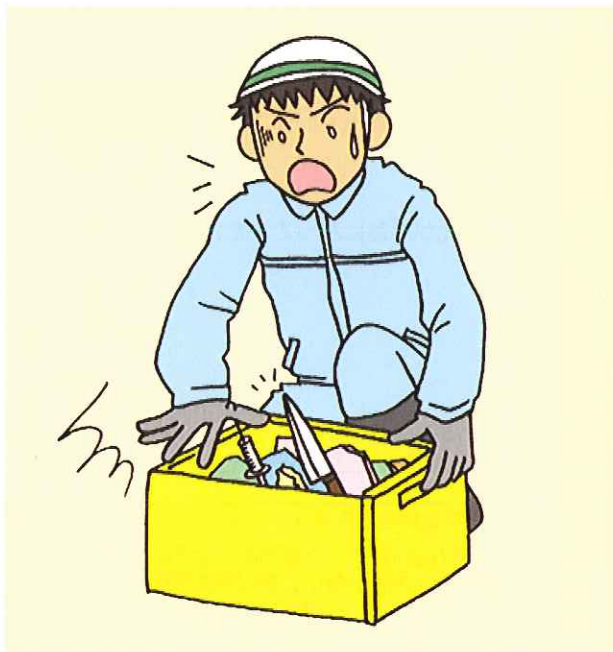
9

資源回収用のかごの中に包丁、注射器等が入っていた。危なく手に刺さりそうになった。

慌てて荷物を積もうとしたため、確認不足であった。

資源ごみに医療廃棄物等が混入している訳であり、中身を確認して積み込むことも大切ですが、分別収集を徹底させる方策も町内会等と協議しながら推進しましょう。

慌てず、よく中を確認してから荷物を積むこととした。

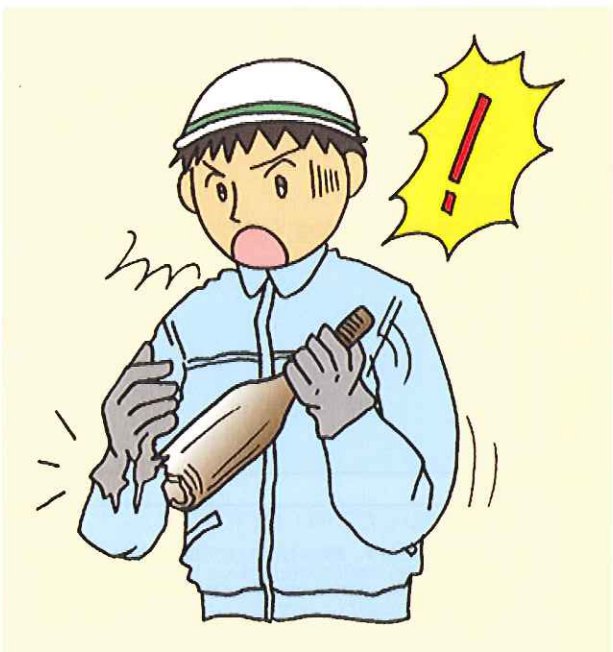
10

空きビン回収時に左手で空きビンを握り、右手で不用のキャップを外す際、ビン底付近が破損していた事に気付かず、ゴム手袋が切れ、危うくケガをするところであった。

毎日の単調な作業で注意力が散漫であった。

分別収集に関して現状の問題点を整理し、廃棄物ごとの適正な出し方の啓発活動も並行して継続していきましょう。

空きビン回収時は、なるべく革手袋を使用し、単調な作業でも気を抜かず安全第一で作業する。

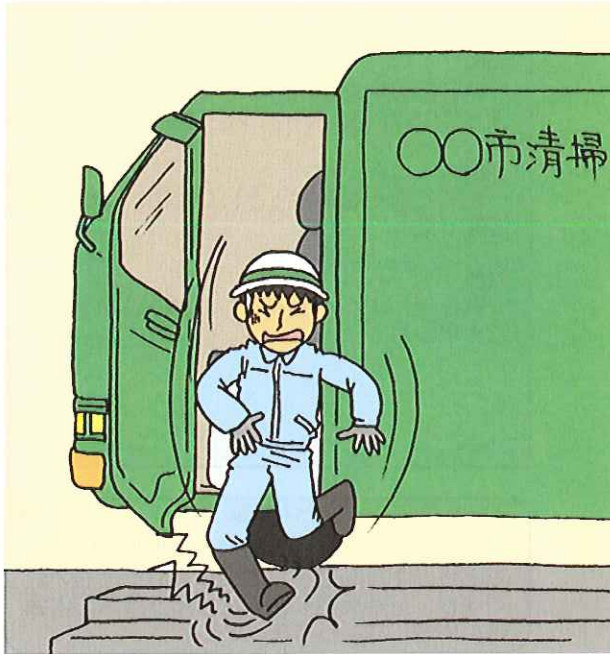
11

集積場に到着して、収集車から降りる際に、飛び降りて着地したところ、足首をひねりそうになった。

足元が段差になっていたため。

「急がば回れ」の諺があるように、収集車の乗り降りは急がない、特に飛び降り、飛び乗りはせず、しっかりグリップを握り、ステップに足を掛けて降りる習慣化を目指しましょう。

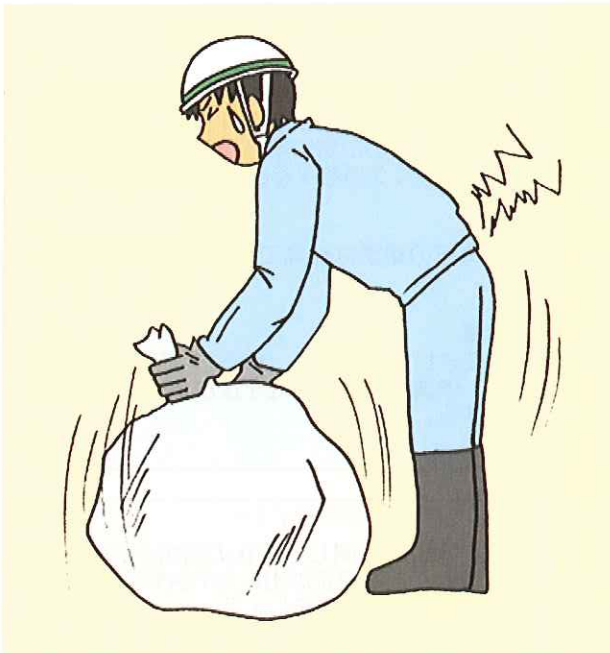
12

軽いぞみと思いこみ、腰高で持ち上げようとした時に、以外と重く、腰を痛めそうになった。

無意識のまま持ち上げようとしたため。

一気に持ち上げず、荷を少し持ち上げて重さを確認し、重いものは次の「ひざ型」の体位で持ち上げましょう。
①荷に体を近づけ、足を横に開いてひざをほぼ直角に曲げる。
②背筋を真直ぐに伸ばした状態で荷をつかみ、足だけを伸ばして持ち上げる。

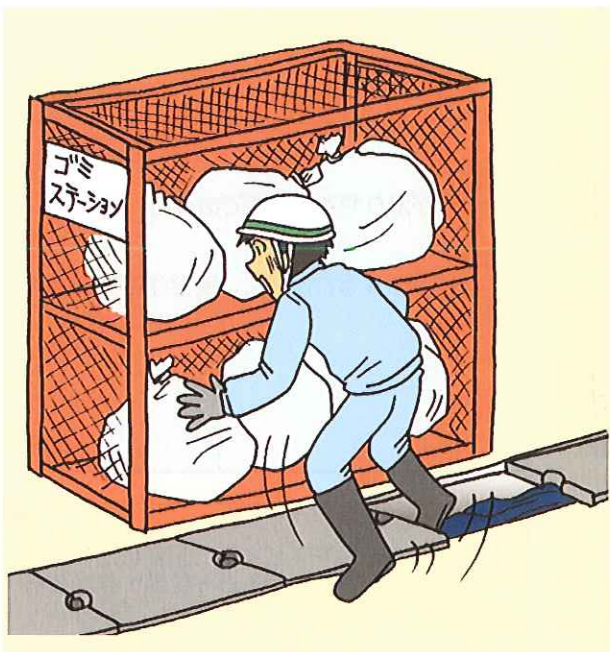
13

収集作業中に集積場にある側溝の蓋がはずれていたため、つまずいて転倒しそうになった。

普段は蓋がしまっているが、この日は、はずれていた。

収集作業開始前に、運搬経路の障害物や不具合の有無を確認し、問題があれば応急対策を実施することを標準化しましょう。

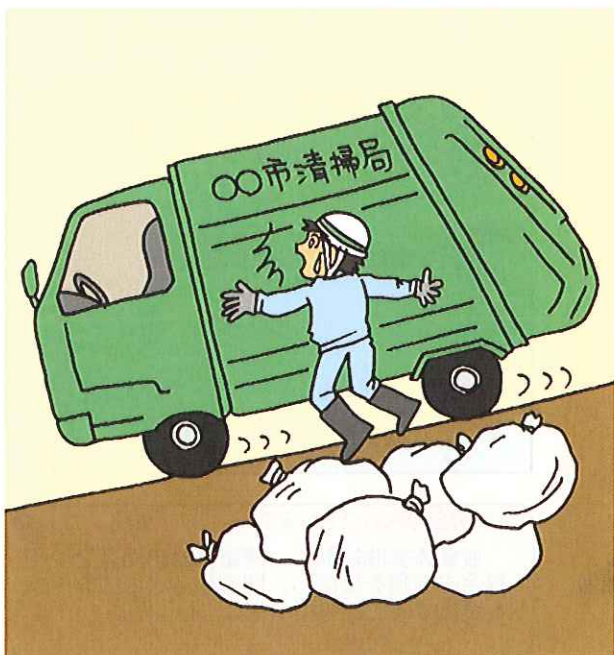
14

坂道にある集積所で作業中に、車が前進した。

収集車に輪止めを常備し、坂道で駐車し運転席を離れる場合は、短時間でもサイドブレーキと併せ輪止めの実施を励行しましょう。

輪止めをすることにした。

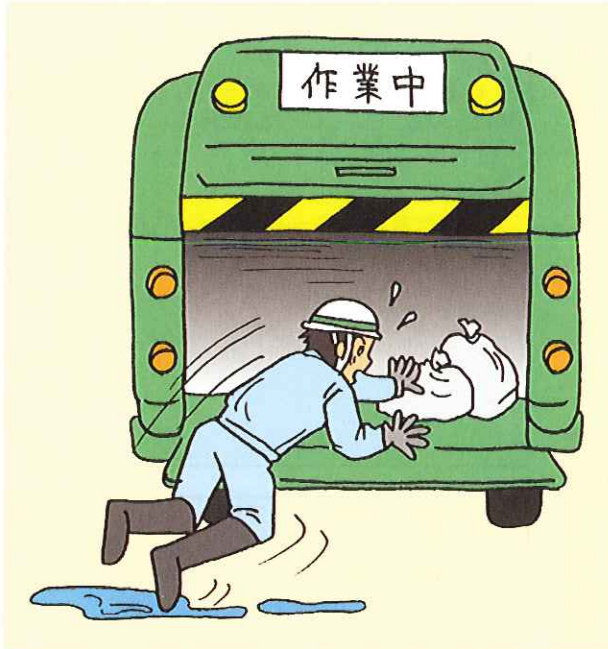
15

ごみを積み込む際に、つまずいて転倒し、ごみと一緒に手がホッパーに入った。

足元が滑りやすい状態であった

〈事例13〉のアドバイスに記載した作業開始前の点検と併せ、積み込み位置・作業姿勢や荷のつかみ場所などメンバーと話し合い、最善の積み込み方法を標準化しましょう。

常に油断することなく、安全作業を心掛ける。

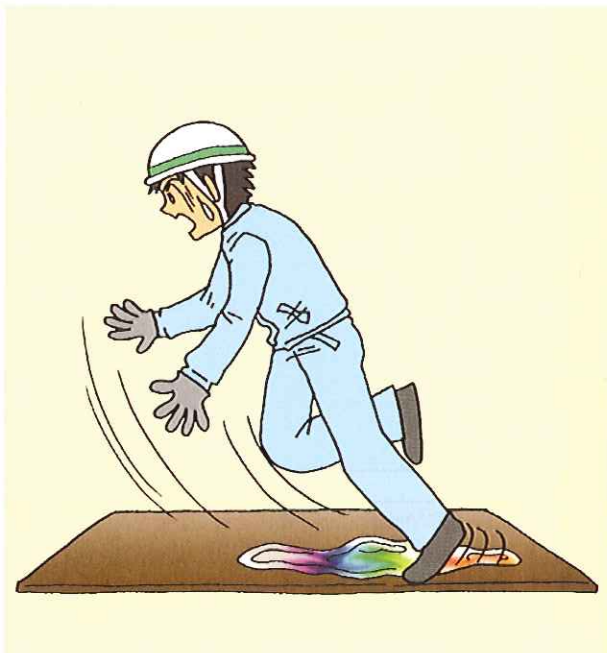
16

雨の日に、歩きながら集積所のごみ収集をしていたところ、道路にオイルがかかった鉄板が敷いてあり、足を滑らせて転倒しそうになった。

足元を意識せず歩いていたため。

収集作業開始前に、運搬経路の障害物や不具合の有無を確認し、問題があれば応急対策を実施することを標準化しましょう。

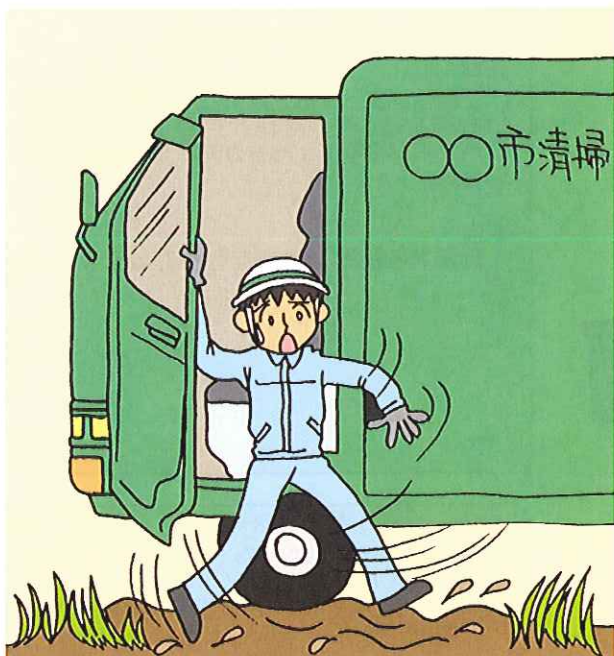
17

収集車のステップから降りた際に、路面が濡れていたため、滑ってけがをしそうになった。

収集車の乗り降りは急がない。特に飛び降り、飛び乗りはせず、しっかりグリップを握り、ステップに足を掛けて降りる習慣化を目指しましょう。

雨の日等は、特に路面の滑りに注意して作業を行う。

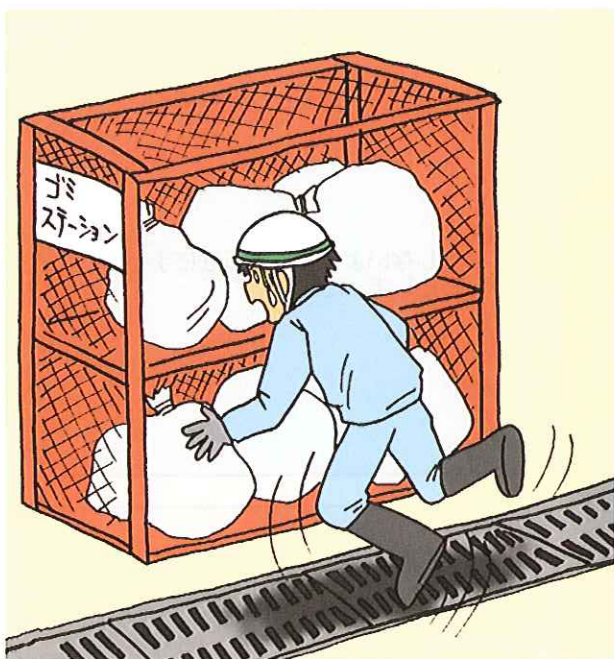
18

集積所においてごみ収集をしていたところ、雨に濡れた側溝のグレーチングに足を滑らせて転倒しそうになった。

濡れた側溝のグレーチングは、急ぎ足の歩行者や自転車の転倒事故など、かなりの事故事例が報告されています。グレーチング部分に足をかけない又はかけざるを得ない場合は歩幅を短くし、慎重に歩行しましょう。

雨や雪の日は、足元が滑りやすくなるということを忘れていた。

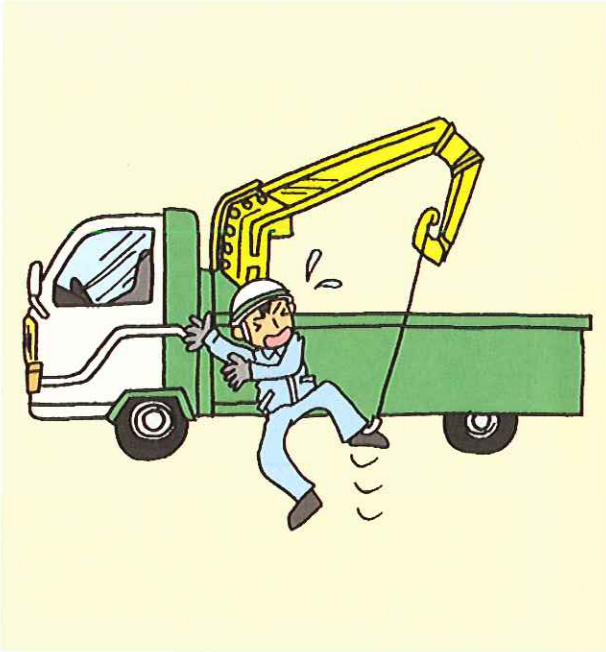
19

クレーンフックのそばに立って作業をしていた際に、クレーンを持ち上げたところ、フックがズボンの裾に引っかかり、足を持ち上げられた。

周囲を確認せず作業を行ってしまったため。

クレーン巻上げ操作時に、フックが何かに引っ掛かり跳ねて体に激突したり、地球吊りでワイヤーが切断した等の事例が報告されています。必ずフックの状態を確認し巻上げ操作をしましょう。

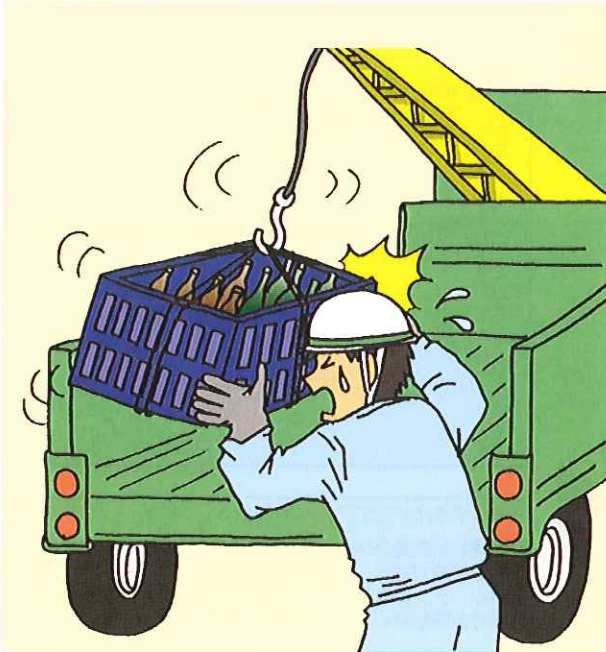
20

クレーン車で資源ビンを収集中に、クレーンで吊った「かご」が風で揺れ、手で支えようとしたが、つかみ損ねてヘルメットにぶつかった。

落下しないように、とっさに手で押さえようとしてしまった。

クレーン車による積み込み積み降ろし作業時の突風による影響は十分な注意が必要です。例えば風速6m/秒を超える場合は作業中止等職場で話し合って、基準の明確化を図りましょう。

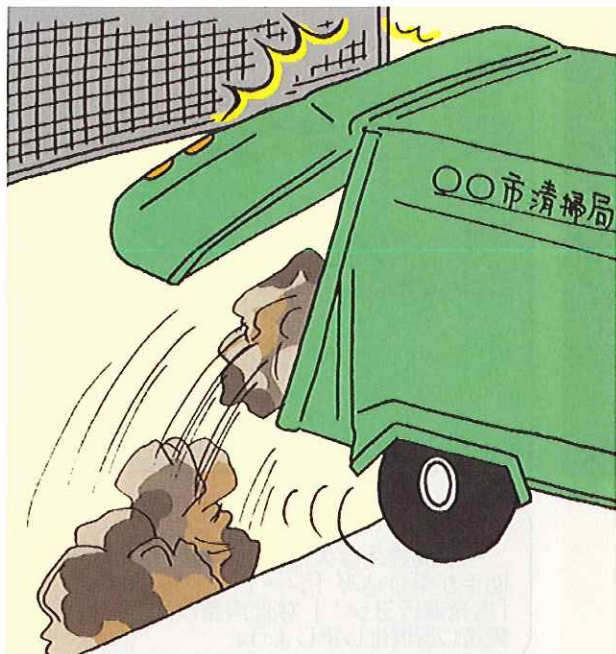
21

ごみの搬入車両がピットにごみを投入する際、バックして落下防止フェンスに接触した。

運転ミスによる。

車の後退時に車両の後方に立たないことは当然ながら、1人で誘導するときは、前進の場合は車両の左側前方、また後退の場合は車両右側後方で行うよう指導しましょう。

方が一誘導員が後方に立っていたら、大事故につながるので、絶対に車両の後方に立たないことを職員に注意喚起した。

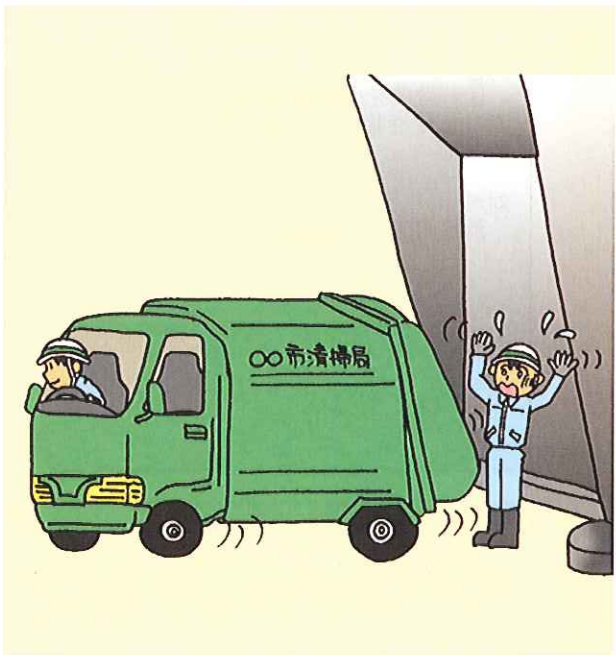
22

ピットにごみ搬入する際、搬入者が、バックカー車の後ろに立ち誘導していたため、ぶつかり落ちそうになった。

運転者が後方確認をせずバックしたため。

誘導員と運転員で笛などを活用した合図応答の方法を明確化し、メリハリをつけ実践しましょう。

作業員はプラットフォーム内で声かけをして車の安全確認を行うこととした。

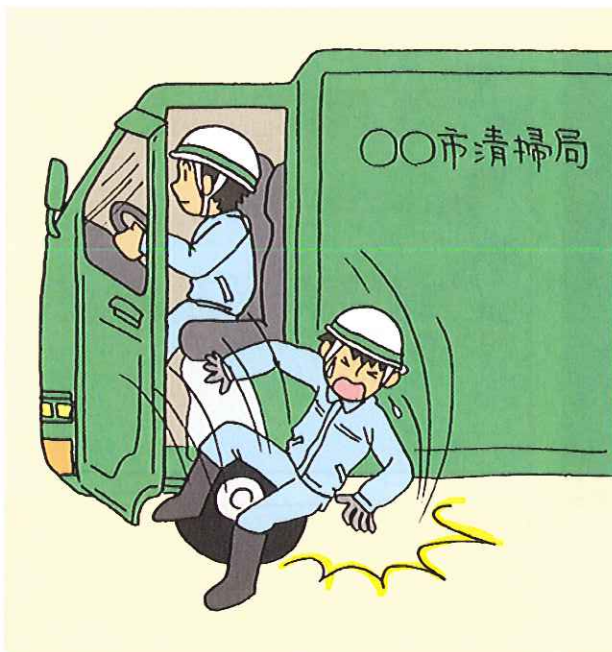
23

清掃工場のピットにごみを空けた後、助手席に乗り込みドアを閉めようとした瞬間、運転手がパッカー車を発進させたため床に振り落とされた。

一歩間違えば大惨事となる危険行動です。助手が乗り込み「シートベルト装着ヨシ!」「出発進行ヨシ!」など声掛け確認を相互に実践し習慣化しましょう。

助手がドアを閉め、助手席に乗ったことをきちんと確認して発車する。

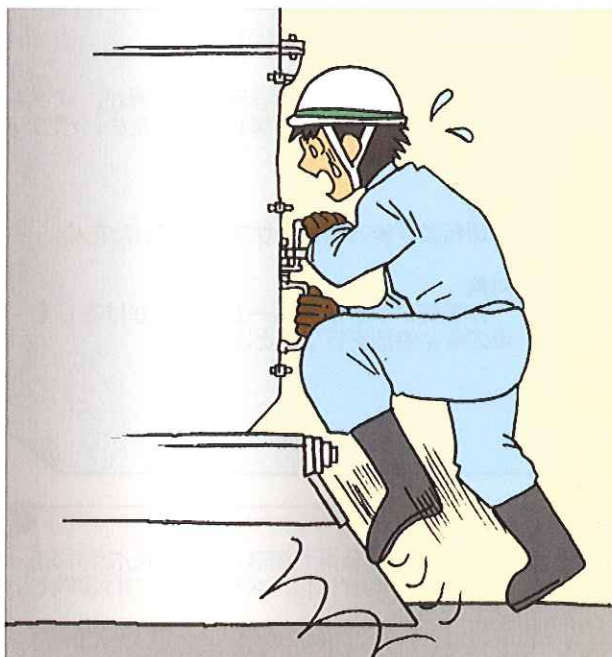
24

灰分散機を点検清掃のため、灰コンベアの支柱に足を掛けて作業していたところ足が滑った。

良い改善事例です。本事例のように点検作業や清掃作業時の安全確保には問題も多く潜んでいますので、工夫を盛り込み改善を進めましょう。

清掃用踏み台を製作した。

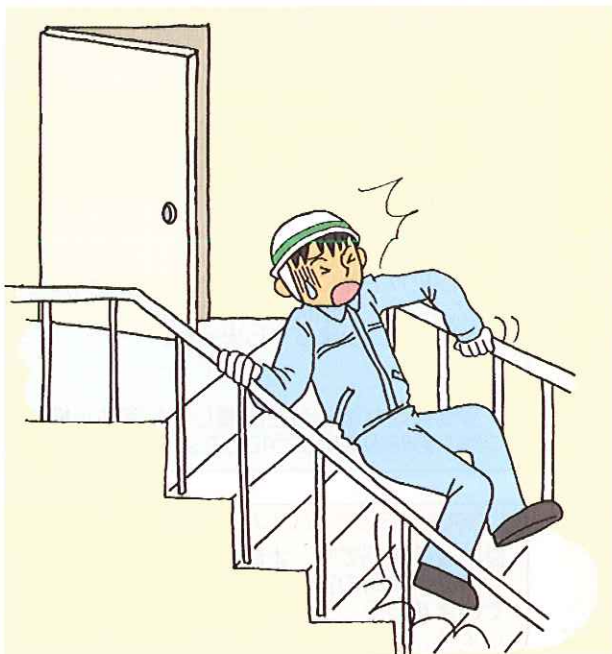
25

ホッパー周り清掃のため、電気室から扉を開けて、階段を下りていたら、滑って手すりにとっさにつかまった。

滑りやすいホッパーステージなどは滑り止め措置も有効ですが、併せて手すりを握って昇降する習慣化を図りましょう。

ホッパーステージは、ごみ汁がたれ、足元が滑りやすく転倒の危険性があるため、滑り止め塗装を行った。

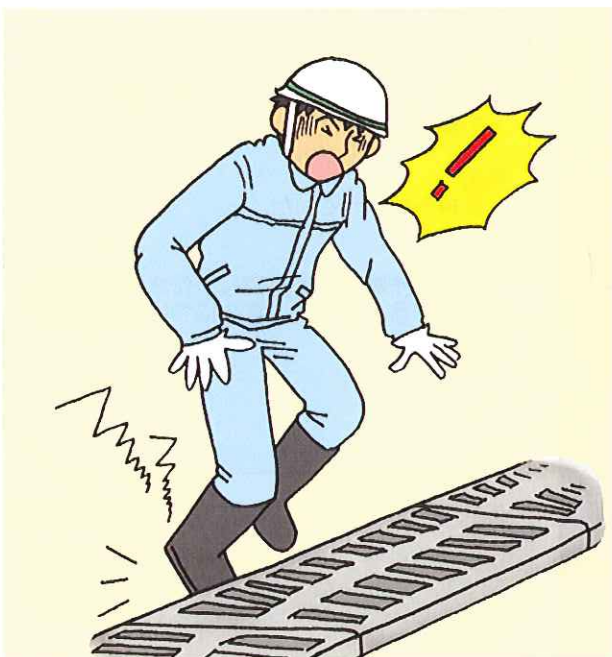
26

日常点検中、床面にあるEP鋸打装置減速機給油口とグレーチングの段差につまずいて、足首を捻挫しそうになった。

高齢化に伴い、歩行中の転倒災害は増加してきています。通行頻度の多いところから段差や突起物などの転倒災害要因をリストアップし、計画的に改善を進めましょう。

点検歩廊の段差を無くすため、段差部分にカバーを設置した。

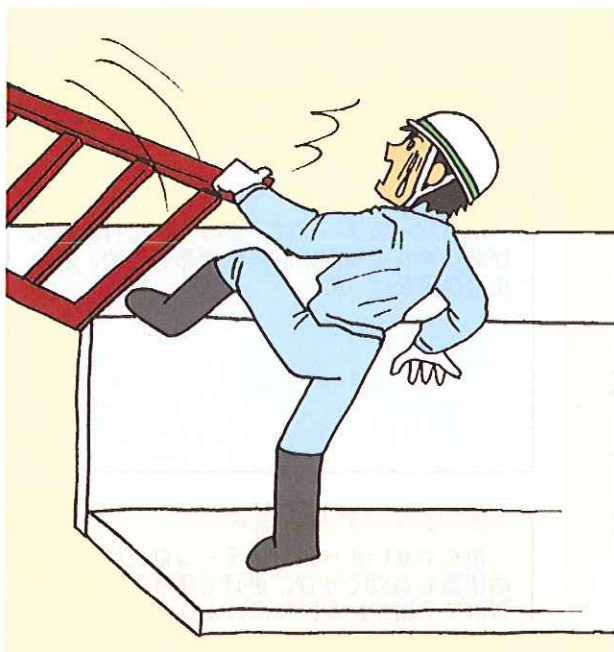
27

ごみクレーン点検のため、バケット待機ステージから格納ステージに上がろうとした際に段差が大きかったため、ピット転落防止柵につかまり上がろうとしたら、柵が倒れて転びそうになった。

柵がピット側に倒れないように取り付けられているが、手前に倒れる構造になっている事を忘れてつかまってしまった。

良い改善事例です。本事例のように点検作業や清掃作業時の安全確保には問題も多く潜んでいますので、工夫を盛り込み改善を進めましょう。

移動可能な踏み台を設置して転落防止柵をつかむ必要のないようにした。

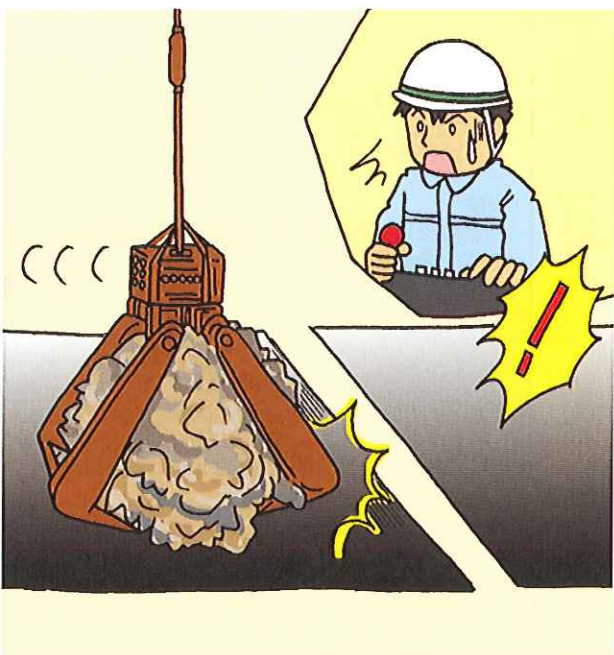
28

ごみクレーンを運転中に操作を誤り、ピットの側壁にぶつけそうになった。

気持ちが焦っていた。

なぜクレーンの運転操作を誤ったのか？暑かった・暗かった・考え事をしていたなど誤操作の原因を掘り下げ、明確にしたうえで改善を進めましょう。

操作や作業方法の見直し、作業対象の構造を理解するとともに、安全について再教育を実施した。

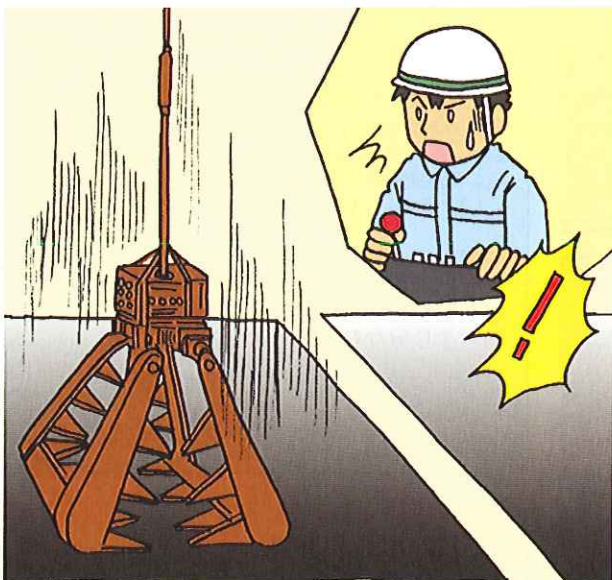
29

停止中のごみクレーンに切り替えて運転していたところ、バケットが急に下がり止まらなくなった。

クレーンは、作業開始前点検が法的に義務付けられています。点検ルールを明確にし、確実に実行しましょう。

クレーン操作室に「試運転の励行」「作業前の点検」の表示をして注意喚起を促した。

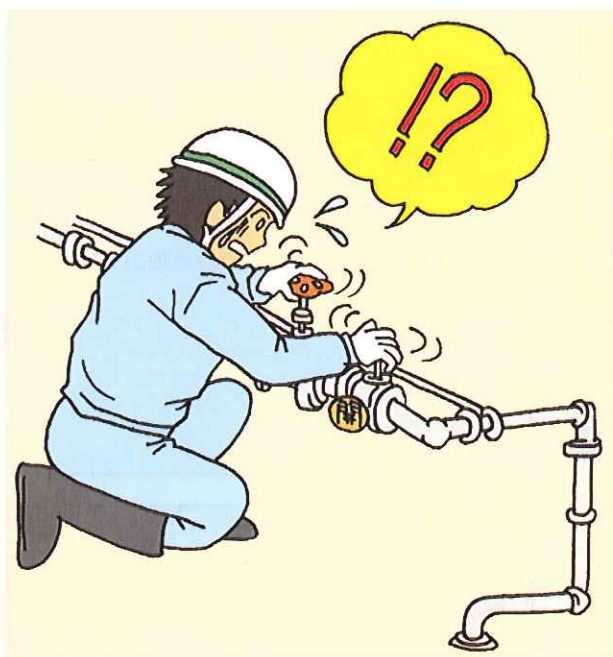
30

近接に複数あるバルブのうち、2個のバルブを両手を使い開閉操作を行ったところ誤操作をしてしまった。

無意識で行ってしまった。

複数のバルブを同時に操作する場合、操作の方向が左右異なっていれば誤操作の確立が高くなります。指差し呼称で操作方向を確認し、両手操作を励行しましょう。

複数のバルブを操作する場合は、必ず両手で1個ずつ操作することを徹底する。

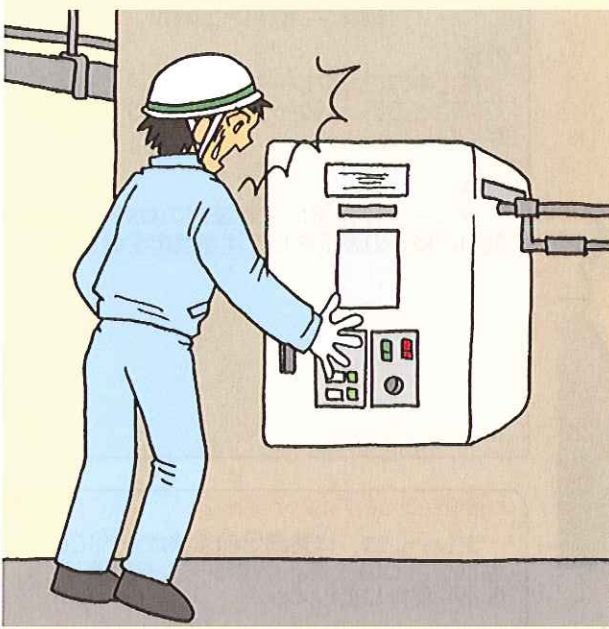
31

燃焼段ストーカ作動の確認をする際に、燃焼段の作動スイッチを入れるべきところで、誤って後燃焼段のスイッチを入れてしまった。後燃焼段下に作動確認のために人が入っていたためヒヤリとした。

表示等の視認性向上は有効な対策ですが、併せて誤操作防止の面から、関係作業者と協議し指差し呼称を導入しましょう。

現場操作盤の表示が小さいため、大きな表示を貼り付けた。また、シリンダーについても、より分かりやすく表示を行った。

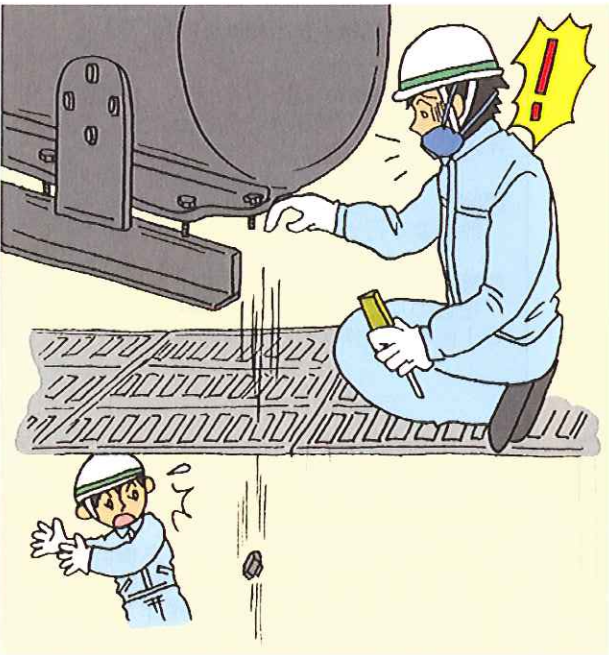
32

床がグレーチング製の場所で、ドレイン用プラグを外している時に、手を滑らせプラグを下階に落としてしまった。下に人がいたら事故につながっていた。

落下させないように注意して作業していても、落下してしまう危険性があります。板の敷設や受け皿の設置は有効ですので標準化しましょう。

作業場所の床に大きめの板を敷いて作業するようにした。

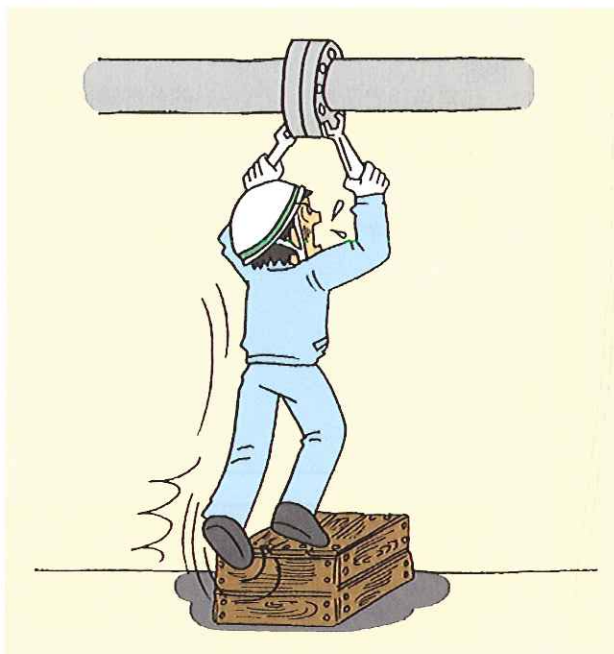
33

床から2 m程度の高さにある配管のフランジのボルト増し締めをするため、高さ30cmの踏み台で作業していたら、作業に気をとられ台から落ちそうになった。

作業の高さにあった足場を確保しなかった。

臨時作業等は、その場しのぎで身近な足場を代用、使用することがありますが大変危険です。正規品を使用しましょう。

手が届かない場所での作業の場合、適切な踏み台、足場を用意し使用する。

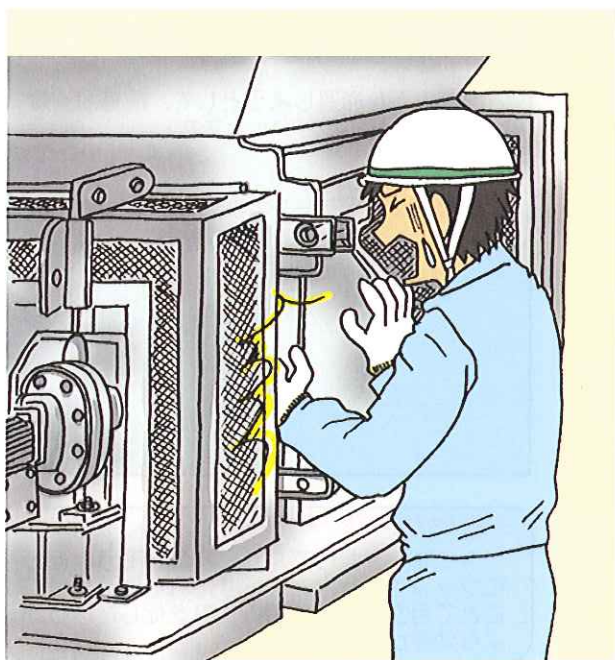
34

炉壁が落ちてしまい、ダスト搬出装置が停止したので、軍手を付け、炉壁を取り出そうとしたが、焼却中であつたため炉壁が熱く火傷しそうになった。

鏡で見るか、手探りでないと見えない場所だったが、急いでいて軍手で取り出そうとしてしまった。

皮手袋や耐熱手袋の着装と併せて、炉壁を楽に取り出せるよう「てこばさみ」等の道具でできないか工夫してみましよう。

必ず革手袋を着けて作業する。すぐに手を入れないで、鏡を使って確認し、なるべく道具を使うこととした。

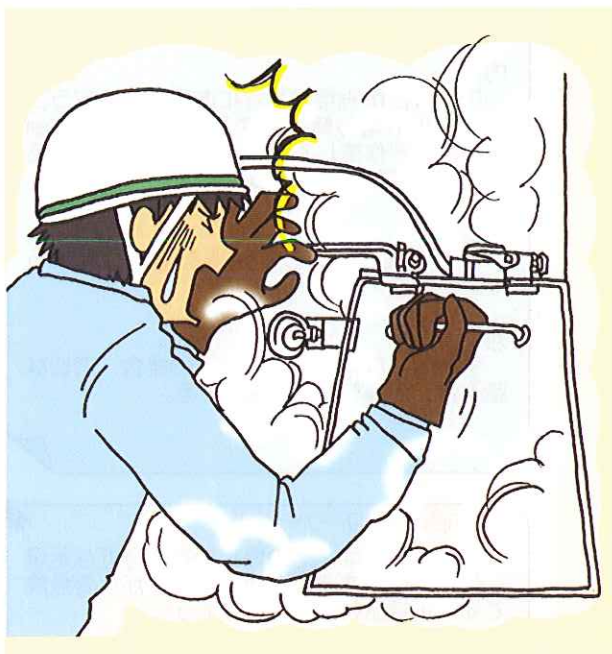
35

日常点検で灰押しシュート部分の清掃を行うために点検扉を開けた際に水蒸気によって顔を噴かれた。

清掃作業を実施するタイミングは？清掃のやり方は？保護具は？など灰押しシュート部分の清掃作業に係る作業標準の見直しが必要と推察いたします。

点検扉に注意を促す表示を設置した。

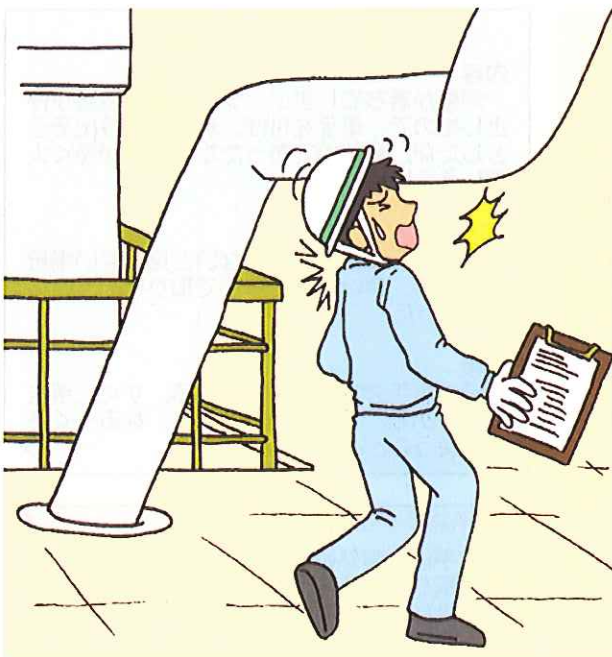
36

配管の下を通過しようとして、配管が安全帽に当たり首筋がガクッときた。

トラマークだけでなく、接触しそうな部分にクッション材をあて、すだれを取り付けることで目立たせ、一層の注意を促したほうがより効果があるでしょう。

配管下にトラマークの表示を取り付けた。

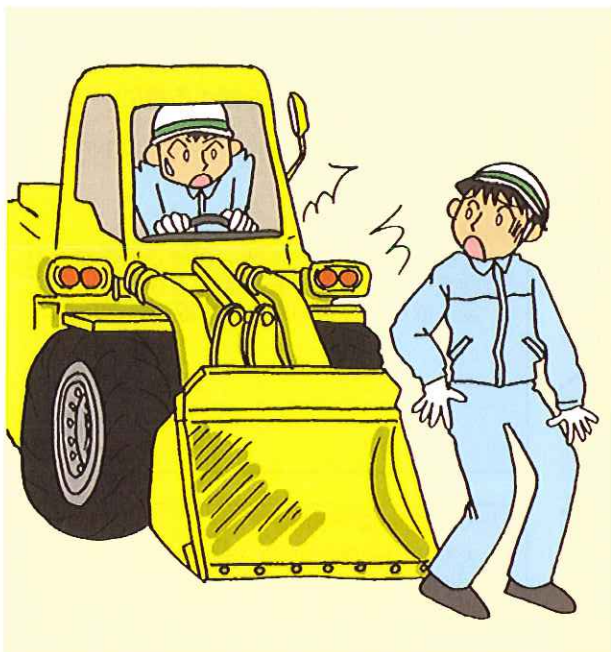
37

ごみの拡散検査実施時にタイヤローダのバケットと接触しそうになった。

自分の作業に気をとられ、タイヤローダの動き方を理解していなかった。

他の作業との混在作業場は、双方の連携がうまく取れているかどうか問題となります。この面の見直し強化を図りましょう。

タイヤローダが作業しているときは拡散作業を行わないよう徹底した。

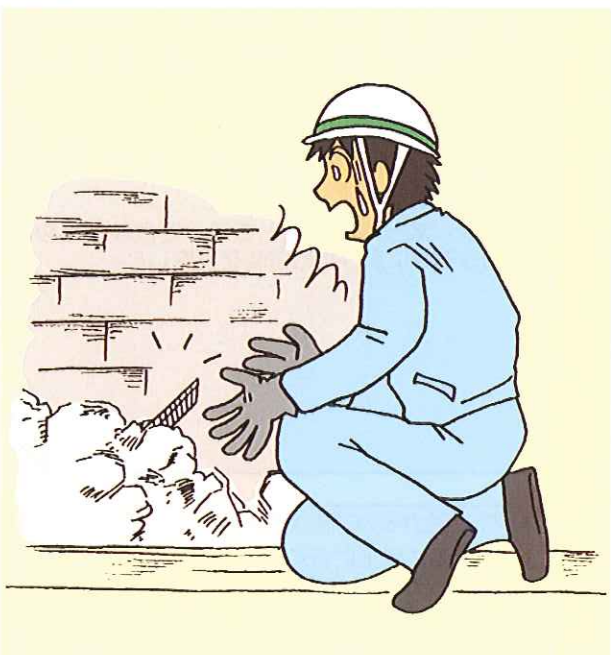
事例

シュート清掃時にアルミのクリンカからカッターの刃が出ていた。

職員に注意喚起した後、皮手袋の着用状況や着用に関する不具合等をチェックし、その遵守徹底を図りましょう。

熔融アルミや灰のクリンカなどは、何が入っているかわからない。むしろ危険物が入っているものと考え、必ず革手袋を着用し、細心の注意を払って扱う旨、職員に注意喚起した。

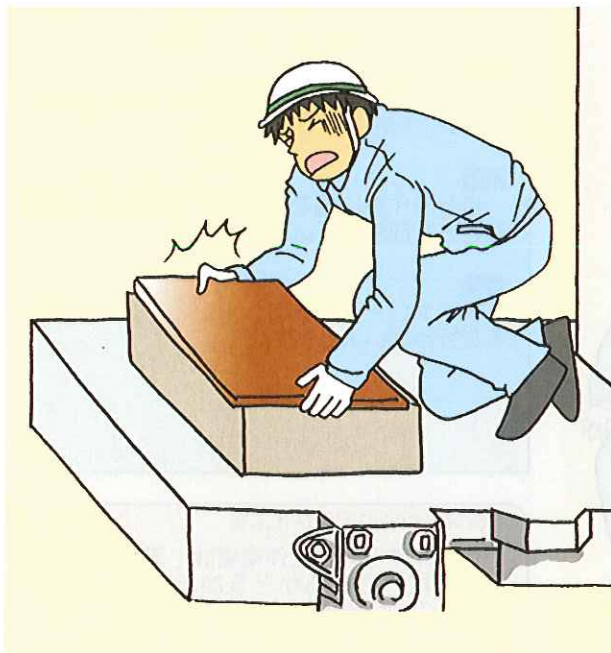
39

落下灰コンベアの蓋を閉める際に、うまく入らず、取っ手がないので手を入れて調整していたら、急にはまったため指を挟みそうになった。

大変良い改善だと思います。改善後一定期間が過ぎた頃、取っ手取付けによる不具合が発生していないか再度チェックしましょう。

天蓋は重量物で、無理な姿勢での作業となり腰痛になる危険性もあることから、すべての蓋に取り外し用の取っ手を取り付けた。

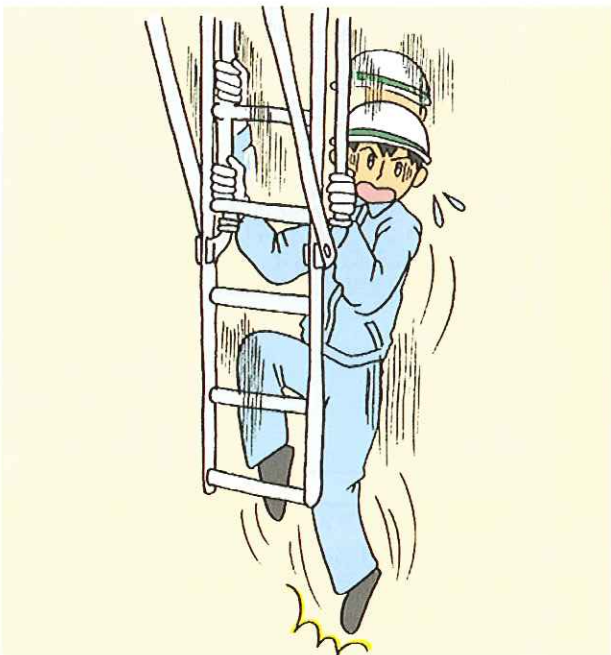
40

屋上に行くはしごを昇降した際に、はしごが濡れていたため、手足が滑って落ちそうになった。

雨天に屋上に行く必要がある場合、滑り防止の面で手袋や作業靴に問題がないのかのチェック・改善も必要と思います。

雨が降っていることで滑って危険なため、階段部分に滑り止め塗装を実施した。

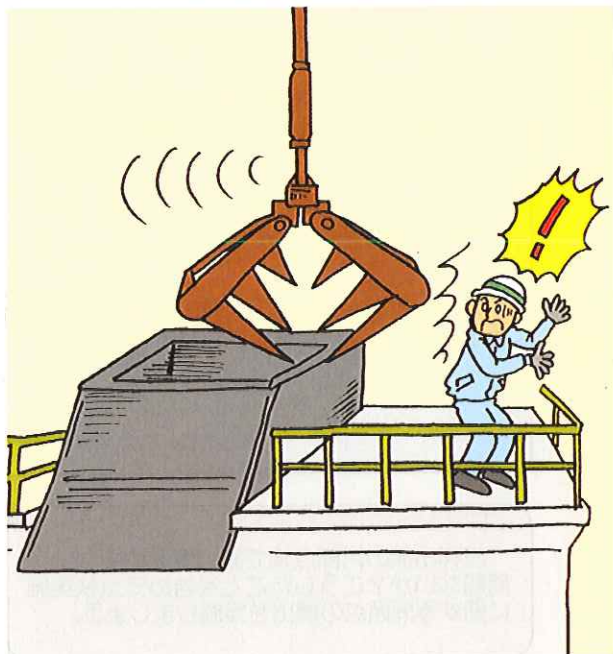
41

ごみホッパーステージ上で作業中に、中央制御室においてクレーンを自動退避させたため、クレーンと作業員が危うく接触しそうになった。

大変危険な事例です。作業手順や共通ルール等の内容と現状を詳細にチェックし、再発防止を図りましょう。

ホッパーステージ上で作業をする際は、中央制御室及び作業現場に「作業中」の表示を掲示し、クレーン選択のモードを「クレーン操作室」に設定する。作業終了確認後、「中央制御室」に設定し直す。ごみクレーン点検の際は、状況が把握できるクレーン操作室から確認を行い、退避の操作を行う。

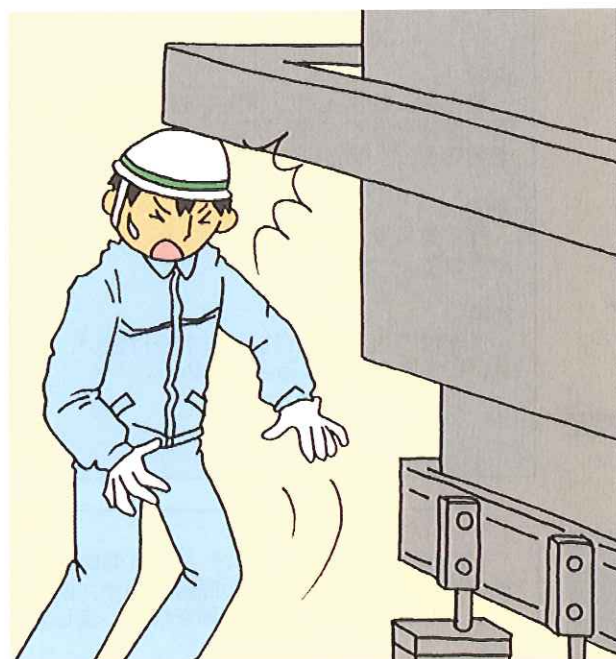
42

焼却設備点検中に、混合排出コンベア架台の角に頭部をぶつけた。ヘルメットをかぶっていたためケガは無かった。

事例36と同様に、さらに注意を促すのであれば、すだれを取り付けて目立たせたほうがより効果があるでしょう。

トラテープによる注意喚起及び角に緩衝材を取り付けた。

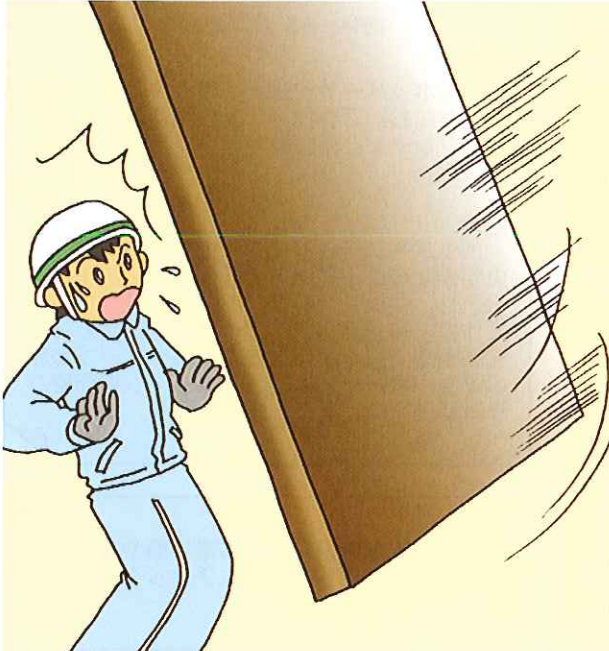
43

灰押出機内部の点検口を開け、点検しようとした際にシングルダンパンが動いて衝突しそうになった。

作業を軽視していた。

灰押出機の内部点検で動力源を切らないで問題ないか？こうしたことを含めて点検実施に関する問題点の摘出を実施しましょう。

機械の構造を理解し、遠回りでも正規の点検ルートで点検歩廊を使い点検する。

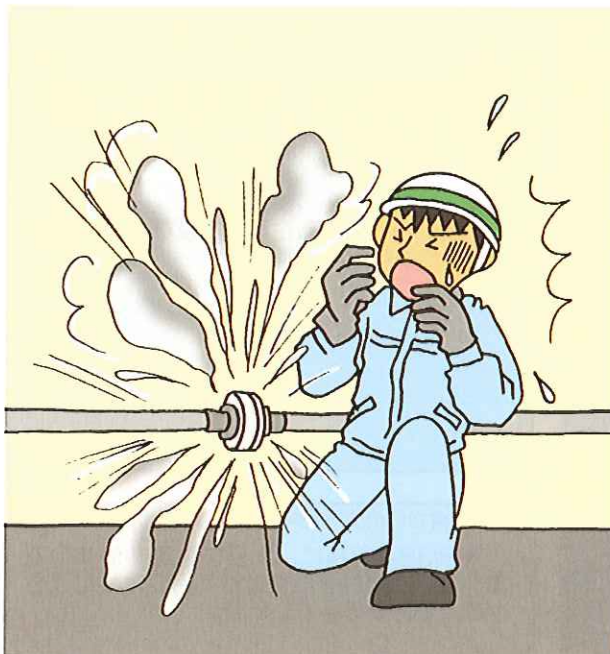
44

塩化第二鉄注入ポンプオイル交換時に、配管に身体を当て、配管のストレナーを破損し、薬剤を浴び、保護具に付着した。

良く見えず、やりにくかったが、大丈夫だと思った。

「良く見えずやりにくい」というのは、照明の問題なのかスペースの問題なのか、問題を整理し、応急対策、恒久対策を検討しましょう。

作業は二人以上で行い、声を掛け合い、お互いに危険を回避するよう努める。

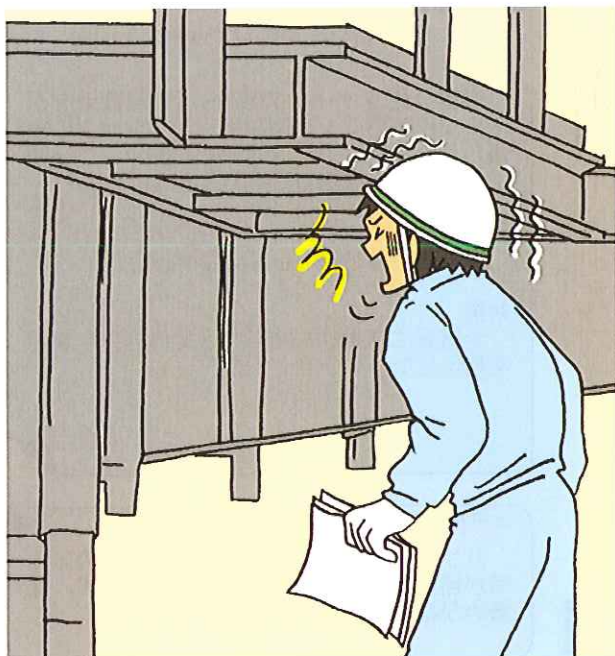
45

点検作業中、凝集ポリマータンクの残量を確認しようとした時に、ヘルメットのつばで上方向が死角となり、張り出している鉄骨部分に頭をぶつけた。

良く見えなかった。

良い対策です。加えてすだれを吊り下げるなど死角を少なくする等の対策も一考の余地があると思います。

鉄骨部分にトラテープ等で目印を付けて注意を促し、クッション材を鉄骨に巻いた。

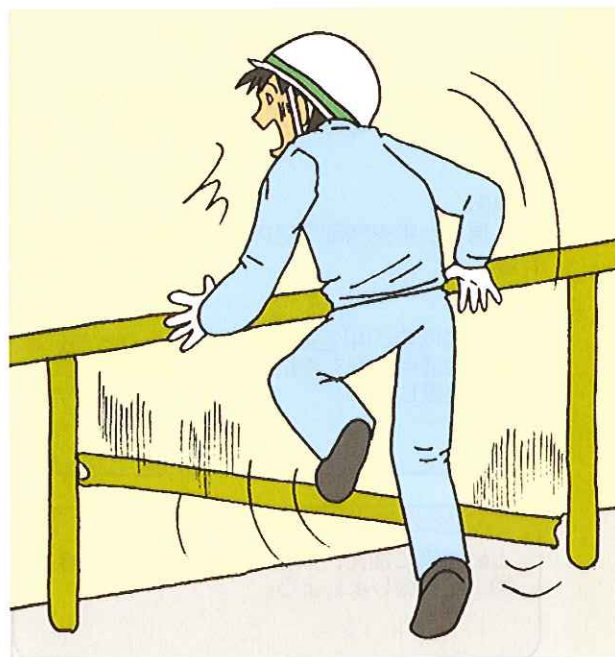
46

溶接電源を取るため、生物処理施設でコードを接続中、手すりの下の段に足を掛けたところ、手すりが外れて転落しそうになった。

手すりが外れてしまうのは怖いことです。手すり材の強度不足、衝撃等による溶接部の損傷、取付け部の腐食劣化等総点検を実施し、計画的に補修取替え等が必要だと思います。

すべての手すりの強度を点検し、危険な箇所にはカラーコーン・安全バー等で注意を促した。

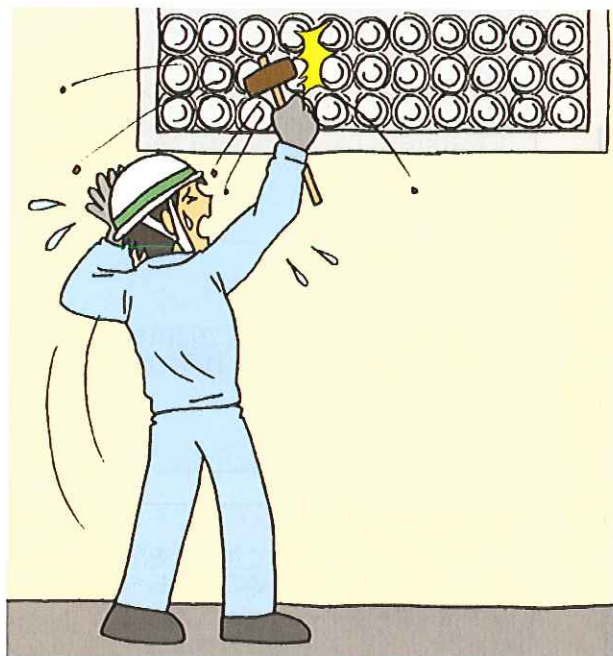
47

温風発生ファーンのSAH蒸気管管束を引き抜く作業時に、管束が錆でケーシングに固着していたため、ハンマーでケーシングを叩いた際に、錆が飛んで眼に入った。

保護めがねを着用していなかった。

ハンマー作業は錆や鉛ハンマーなどの破片等が目に入る危険性は十分予測できます。保護めがね着用を徹底しましょう。

全職員に軽微な作業でも保護具の完全着用を指示した。

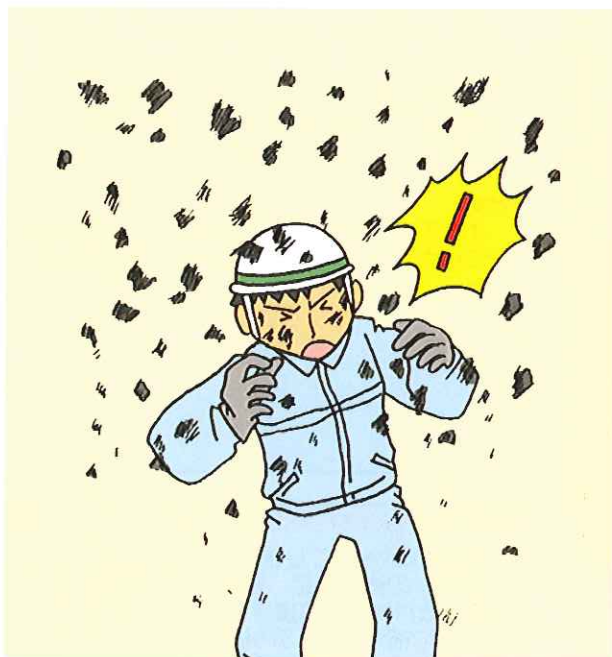
48

灰押出装置内の清掃点検中に後燃火格子の起動によって職員の頭上から主灰が降ってきた。

現場と中央制御室での連絡不徹底が主な原因

上記対策に加え、点検実施に関する問題点の摘出を実施しましょう。

作業内容の相互確認を徹底するとともに、無線の通信状態を確認しながら作業を行うように改善した。

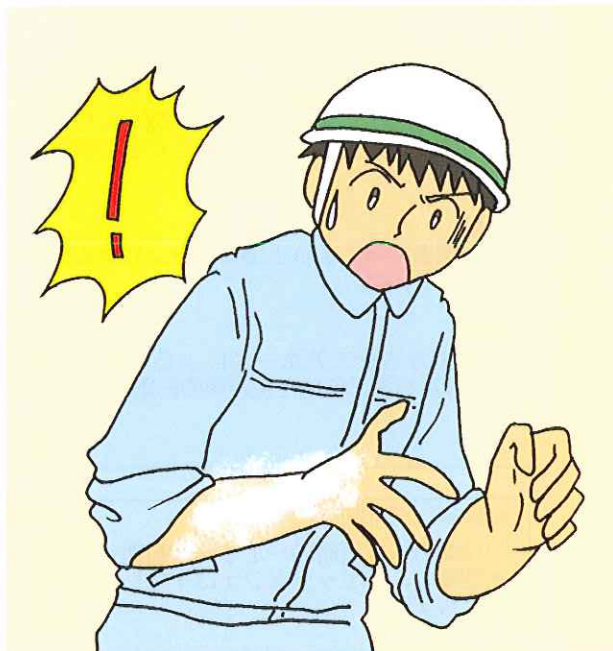
49

サイロの点検・清掃中に消石灰が皮膚を露出していた右手首にかかった。

保護具の着用・着装はあたりまえとなるよう、なぜ必要なのかという危険教育を継続的に実施しましょう。

消石灰等に直接触れる作業を行う場合は、タイベック服、ゴム手袋、保護めがね、ゴム長靴を着用し、皮膚を露出させないよう徹底する。

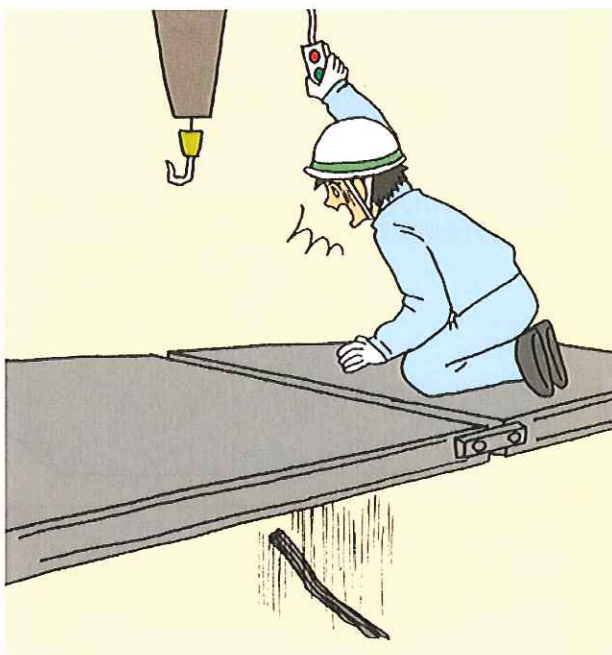
50

炉室の荷揚げ用ホイストの床開口部から、上部で作業中の作業員が番線を落とした。

開閉可能な防護ネットの取り付けは、良いアイデアです。積極的にPRし、横展開しましょう。

二階フロアの開口部に開閉可能な防護ネットを新設した。

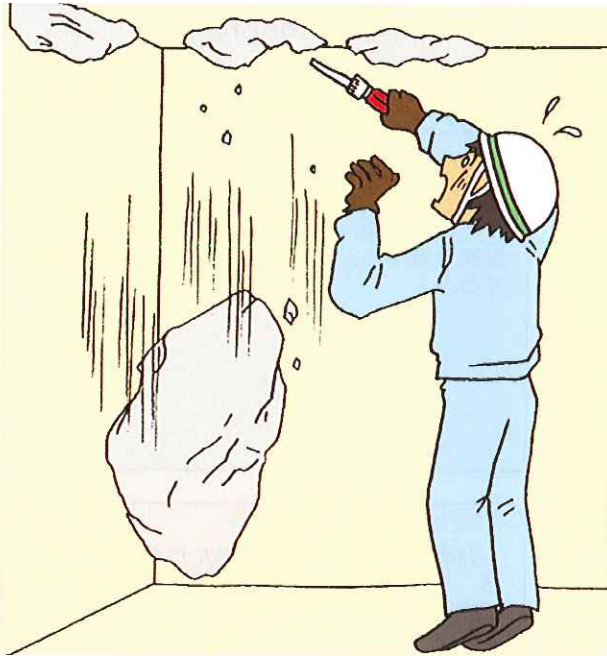
51

減温塔内にて付着したクリンカをエアチッパーで除去中に、クリンカに亀裂が入り、1mを越す塊が上部から作業員をかすめ落下した。

作業員の背丈より上部のクリンカ除去作業を行っていた。

作業方法変更時の一定期間は初期管理期間と認識し、チェックとフォローをしっかりと行いましょう。

作業方法をエアホースによる除去に変更し、作業標準の作成と監視員の配置を行った。

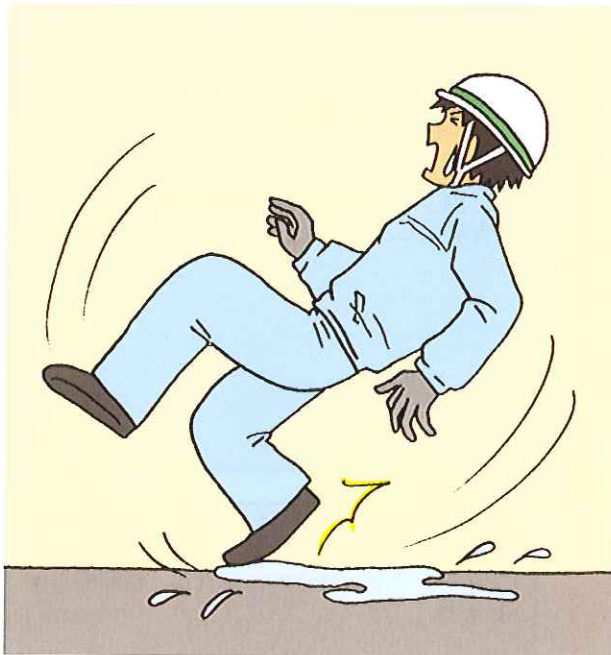
52

脱水助剤溶解槽内清掃時に、床にこぼれた助剤で足が滑った。

清掃作業で床面に液体がこぼれる恐れがある場所では、滑り止め機能の付いた靴の着用等いろいろ工夫してみましょう。

作業中の床清掃の徹底及び床のドライ状態維持を徹底することとした。
