ヒヤリハット事例集
清掃事業場編

(2) 清掃事業場編

① 収集作業における事例

②工場内作業における事例

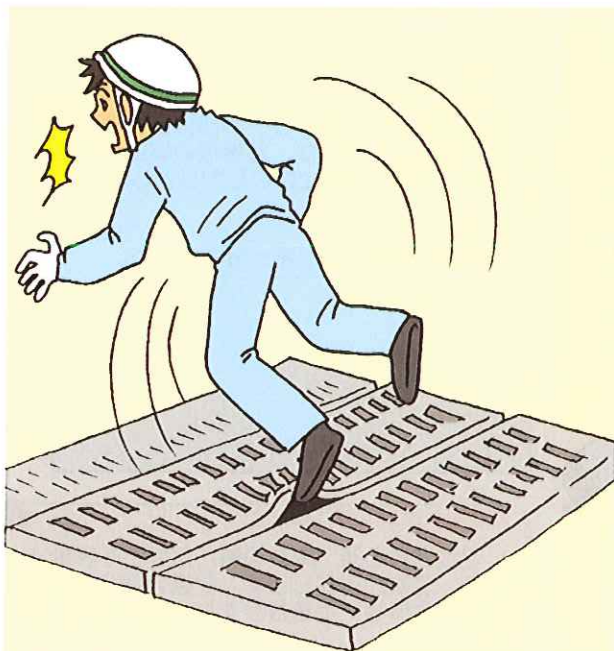
53

炉室での日常点検遂行中に、歪みのあるグレーチングにつまずいた。

グレーチングの歪みにより、つなぎ目の段差があるため、つまずきやすくなっている。

中高年齢層ほど歩行中の災害が増加してきます。そういう目で通路の不具合を発掘し、計画的に改善しましょう。

修理業者に依頼し修復した。

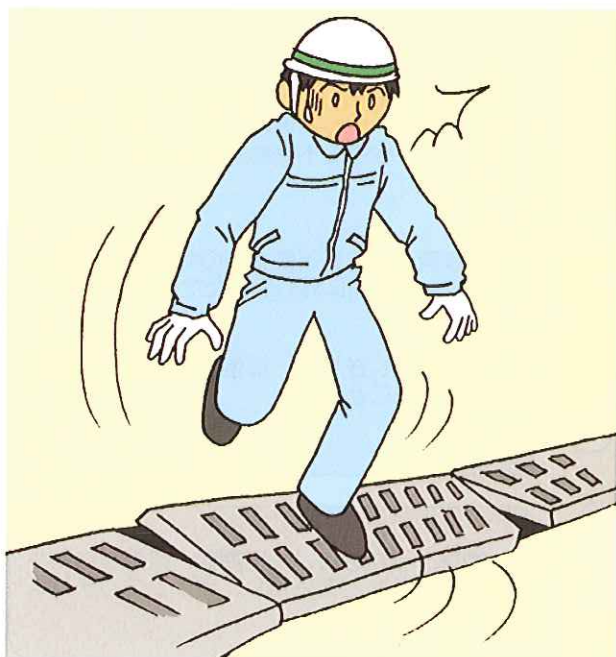
54

プラント点検中に中和槽を通行した際、グレーチングが固定されておらず、上に乗った際にズレて足をとられ転倒しそうになった。

気がつかなかった。

中高年齢層ほど歩行中の災害が増加してきます。そういう目で通路の不具合を発掘し、計画的に改善しましょう。

グレーチングが固定されているか、取り外し作業を行った者が再確認し、プラント点検時にも固定されているか確認するよう徹底する。

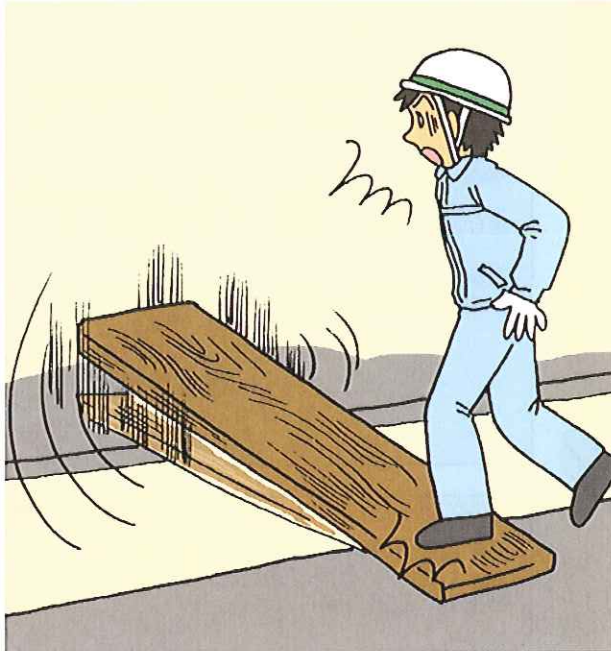
55

焼却ストーカ支持ローラ交換作業のため、燃焼ストーカ下のシュート部分に足場を設置して作業していたが、足場板の端に乗ったところ、足場が跳ね上がりヒヤリとした。

足場の設置方法が不十分であった。

足場は昇る時、降りる時、足場上を移動する時、危険が存在します。足場の固定や足場上の安全柵等、手を抜かずしっかり設置しましょう。

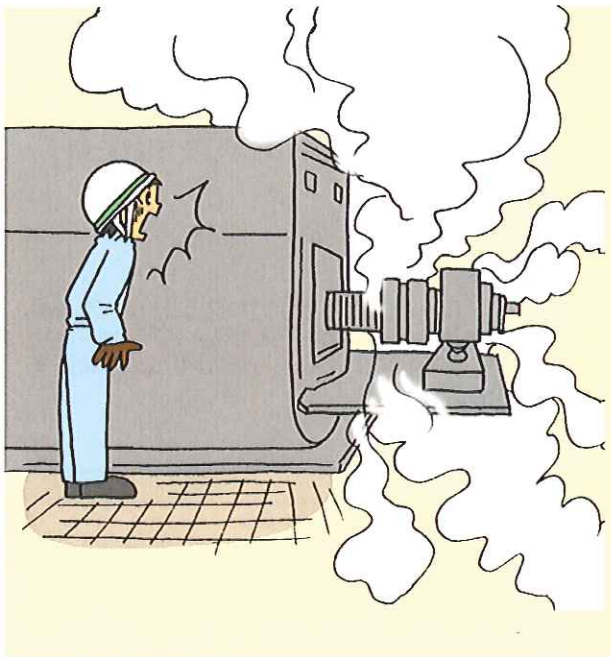
56

焼却開始後、ガス化炉低部に砂が抜けずに、押込空気の一部が不燃物コンベアを經由して逆流し、点検中の不燃物排出装置から噴き出した。

砂抜管上部に転落防止用の防護網を設置しており、焼却前に外し忘れたため。

徹底するために、一定期間、自己申告制や他者申告制などを活用し、チェックしましょう。

確実な申し送りと、指差し呼称による確認を徹底することとした。

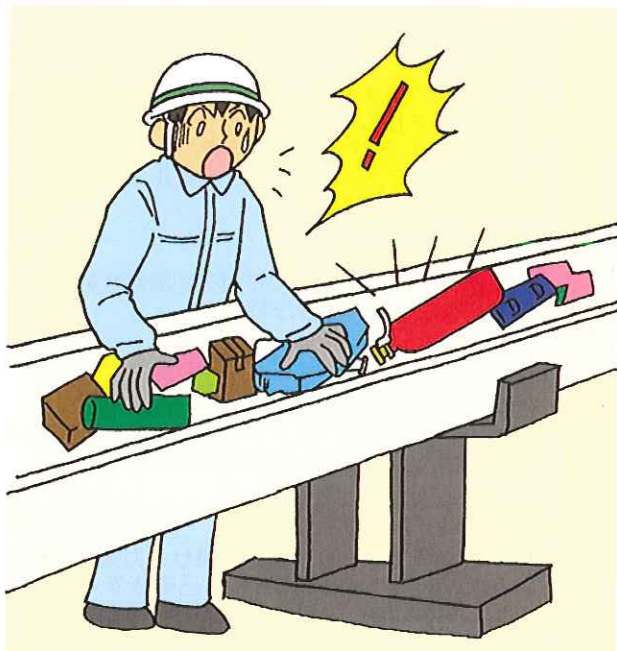
57

ガスボンベ（2 kg）が搬出不燃ゴミに混入し、破碎機にかける直前に仕分けヤードで作業員が発見し、事なきを得た。

爆発やバックファイヤーなどによる事故事例等を集め、危険教育を定期的を実施し、ベルトコンベアでの仕分け精度を保持しましょう。

スプレー罐の除去は、缶・ビン・ペットボトル同様、ベルトコンベアで仕分け、爆発等の事故防止策を図る。

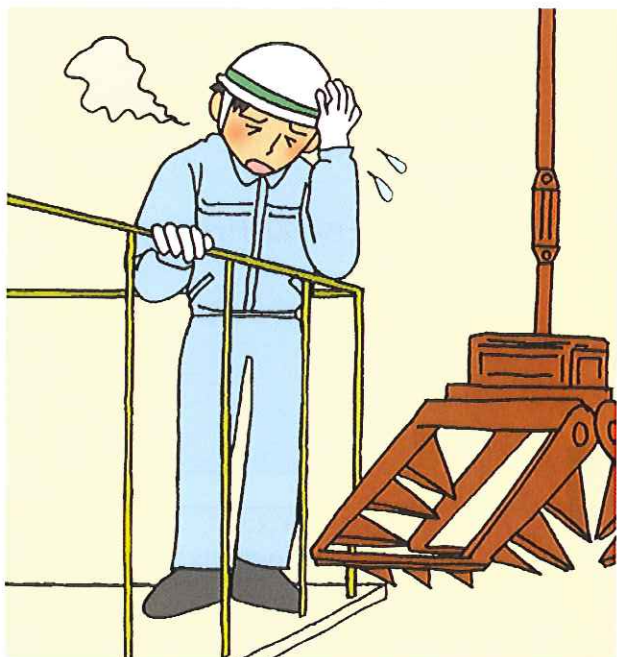
58

外気温32.9℃の中、灰クレーンの月例点検作業を実施した際に、ガータ上は風通しが悪く、湿気も多い状態であったため、頭がボーッとしてふらふらすると訴える職員が数人いた。

夏場の高所作業は暑熱対策も必要です。体調管理として健康KYなどの導入も検討すべきでしょう。

休息を多く取り、水分を十分取るように指示するとともに、ヘルメットの中に濡らしてかぶるヘルメットインナーキャップを購入することとした。

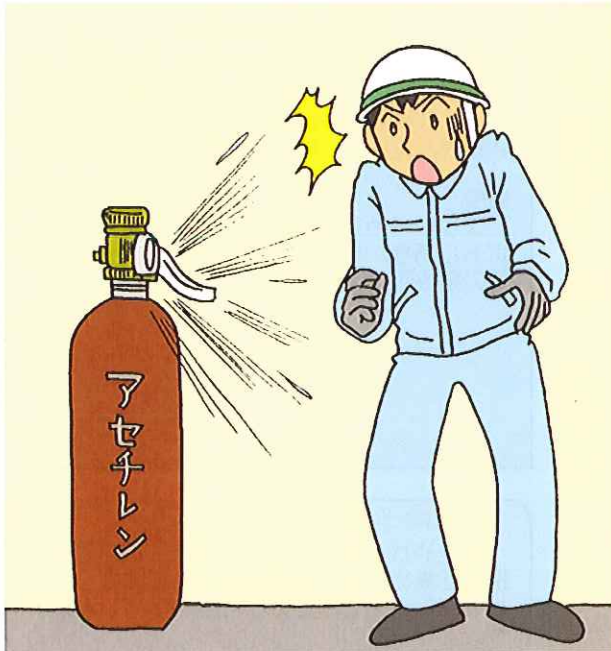
59

鋼板切断作業をするために、ガス切断機のアセチレンボンベバルブを開けた際に、「シュー」とガスが漏れる音がしたため、確認したところ、レギュレータとホース結合部分が折れていた。

前回使用した作業者がガス切断機を転倒させてしまった可能性がある。

作業開始前の点検励行と併せ、ガス切断機を転倒させた作業者から自己申告するように、情報の吸い上げルートの再構築を目指しましょう。

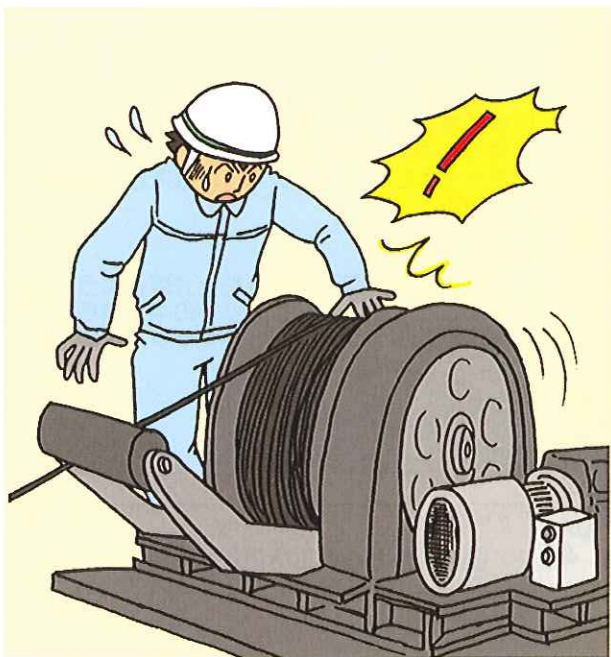
60

排水処理設備点検時にポンプを引き上げようとしたところ、ワイヤーロープに手が巻き込まれそうになった。

作業に気をとられ気が付かなかった。

主作業に比べ点検作業等は注目度が低く、潜在危険が残存している割合が高いと言えます。計画的に作業を見直しましょう。

機械作業は2人で行うとともに、作業要領の見直しを行った。
