ヒヤリハット事例集

**2**-(1)ヒヤリハット事例集  
(水道事業)

### (1) 水道事業

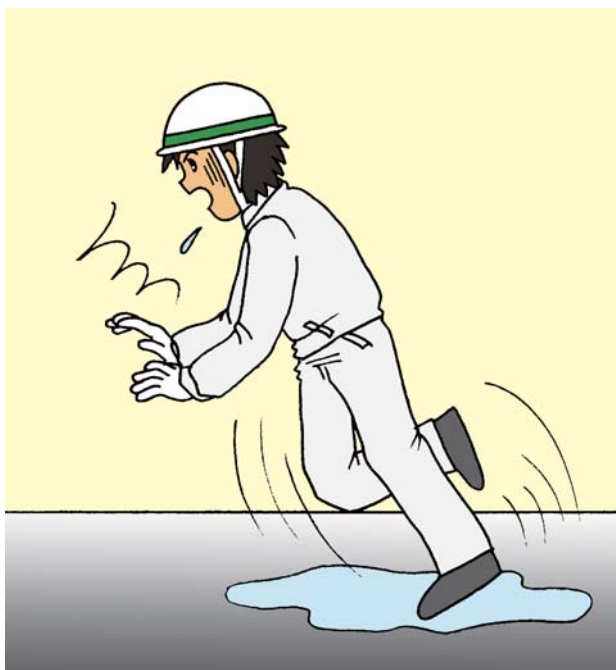
##### 事例 1

廊下の床に水が溢れているのを気がつかないで踏んだ際、滑って転倒しそうになった。

床の表面が少量の水でも滑りやすい素材でできている場所で、水が溢れたまま放置されていた。

この場所では、水を溢れさせたら必ずふき取ることを徹底した。

滑りやすい場所ですぐにふき取れるように、モップを設置することなどにより徹底できると思います。さらには、なぜ水が溢れていたのかの原因を検討し、構造上又は作業の都合上避けられないものならば、滑り止めの措置等を考えられると良いでしょう。

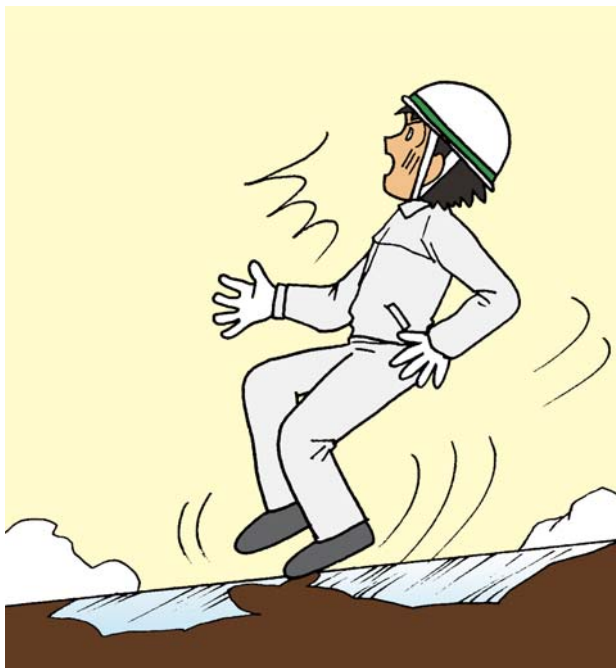
##### 事例 2

冬季の点検時に、施設内の傾斜地が凍結していて、傾斜も重なり滑って転びそうになった。

小まめに除雪、氷割りを行うことを徹底するとともに、傾斜地には、簡易な階段を設置した。

凍結など冬季特有の危険要因を踏まえた施設内の総点検を実施するとともに、除雪等を含む冬季の安全対策を明確化することが有効です。

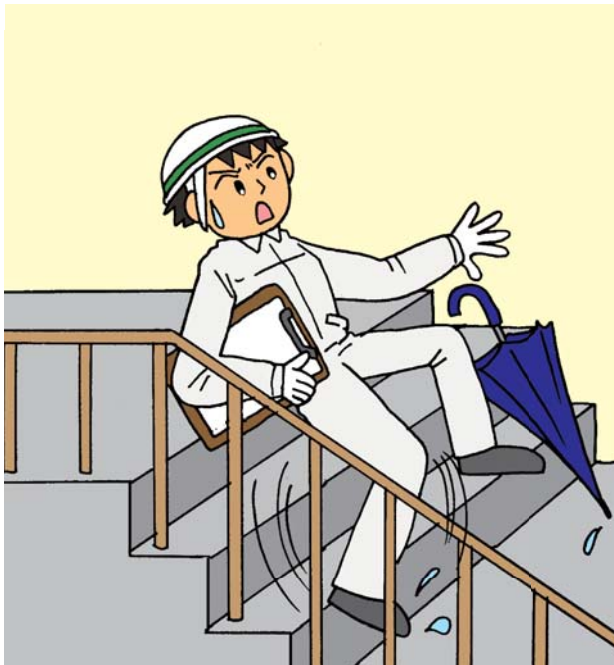
## 事例 3

雨天の場内点検時に、配水池上部から階段で下りる際に滑った。

滑り止めが設置されていなかった。

滑り止めを設置した。

滑り止め措置は効果的ですが、併せて作業靴（安全靴）の定期点検や、手すりを握って昇降することの習慣化も検討しましょう。

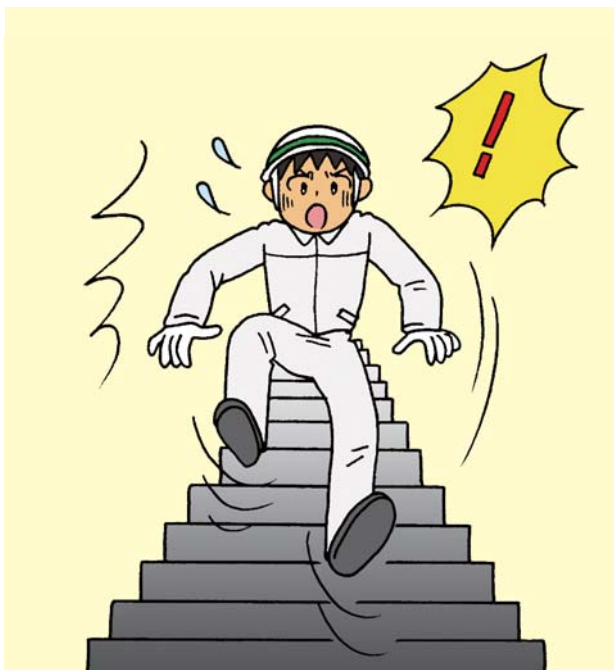
## 事例 4

配水塔において、階段を下りる際に手すりがない場所でバランスを崩した。

階段に手すりが設置されていなかった。

手すりを設置した。

手すりの措置は効果的ですが、併せて手すりを握って昇降することの習慣化を図ることも重要です。

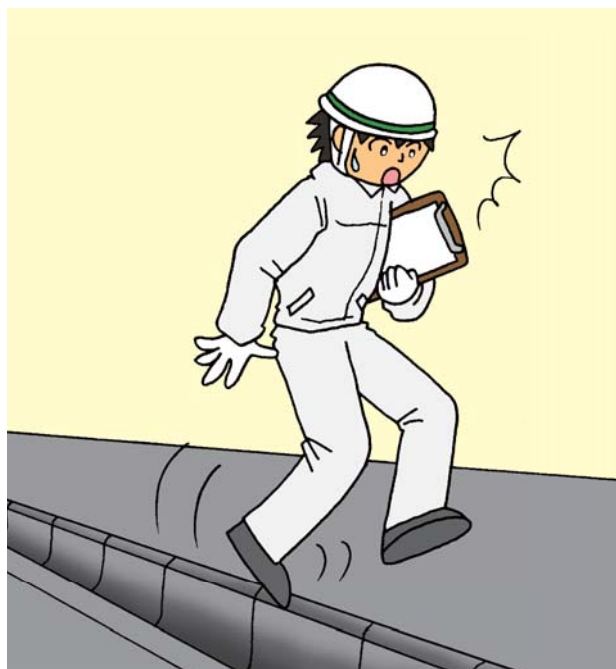
## 事例 5

保守点検中、送配水ポンプ棟地下の側溝に足を踏み外しそうになった。

側溝蓋が設置されていなかった。

側溝蓋を設置した。

これを機に、側溝に係る同様の危険箇所がないか総点検を実施し、優先順位付けし計画的に整備しましょう。

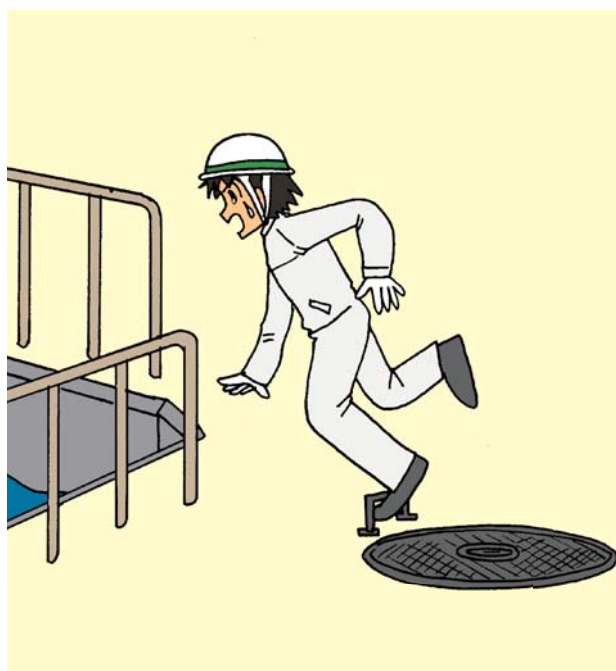
## 事例 6

沈殿池で見回りを行っていたところ、通路に突き出した「取っ手」に躓いた。

通路に突き出した「取っ手」に気が付かなかった。

「取っ手」にセーフティーコーンを設置した。

セーフティーコーンが移動することがないよう（誰かが片付けてしまわないよう）に管理していくことが重要です。併せて同様の危険箇所がないか総点検を実施し計画的に整備しましょう。

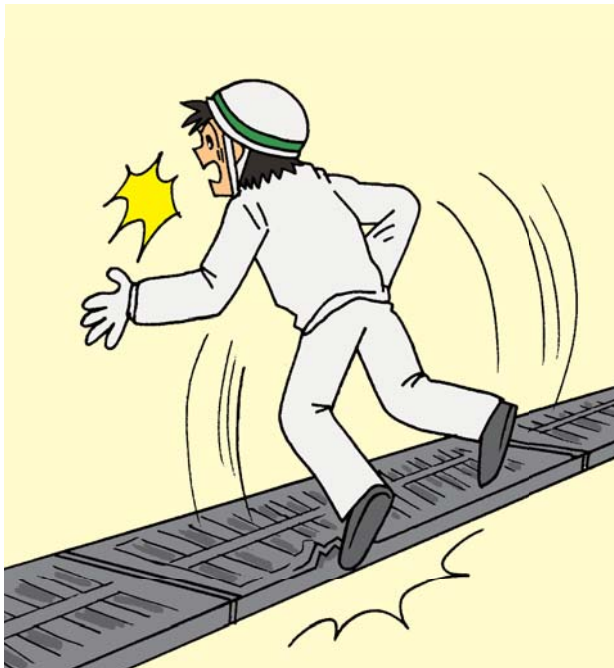
## 事例 7

敷地内通路の側溝蓋の破損箇所に躓きそうになった。

側溝蓋を修理した。

これを機に、側溝蓋に係る不備事項を総点検し、リスクアセスメント手法などを活用した上で、優先順位付けし整備を進めましょう。

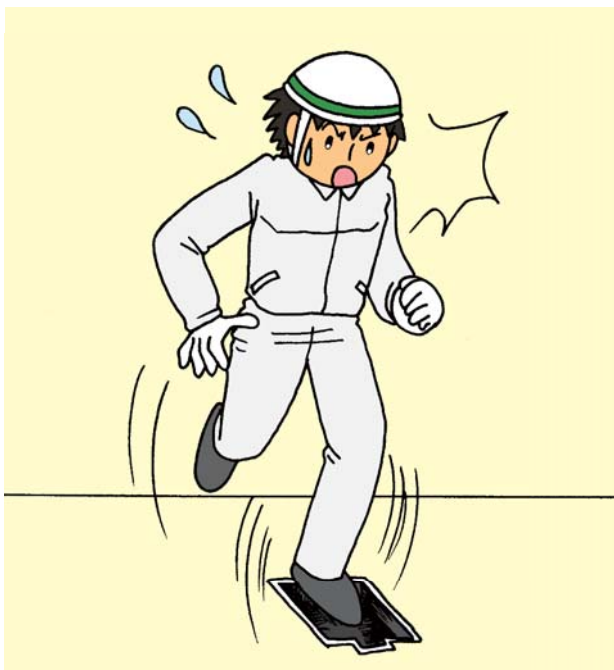
## 事例 8

敷地内の蓋の無いバルブボックスに足がはまりそうになった。

蓋を設置した。

これを機に、バルブボックスに係る同様の危険な箇所がないかなど、施設内の総点検を実施すると災害防止に有効です。

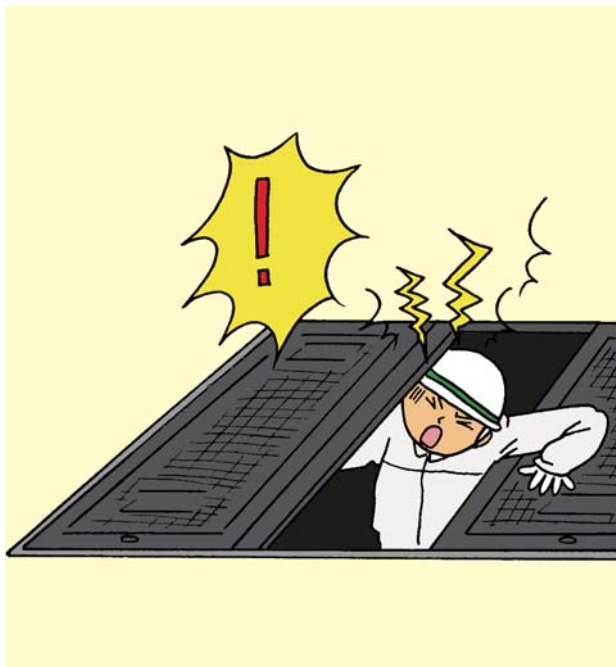
## 事例 9

地下ピット内から急いで出ようとした際に、飛び出た箇所に頭をぶつけた。

急いでいたため、通常使用しない蓋を開けて出ようとしたことから、飛び出ている箇所があることを認識していなかった。

注意喚起のための標識を設置した。

注意喚起策と併せ、クッション材の貼り付け等衝撃緩和策やヘルメットの着帽義務付けなども検討しましょう。

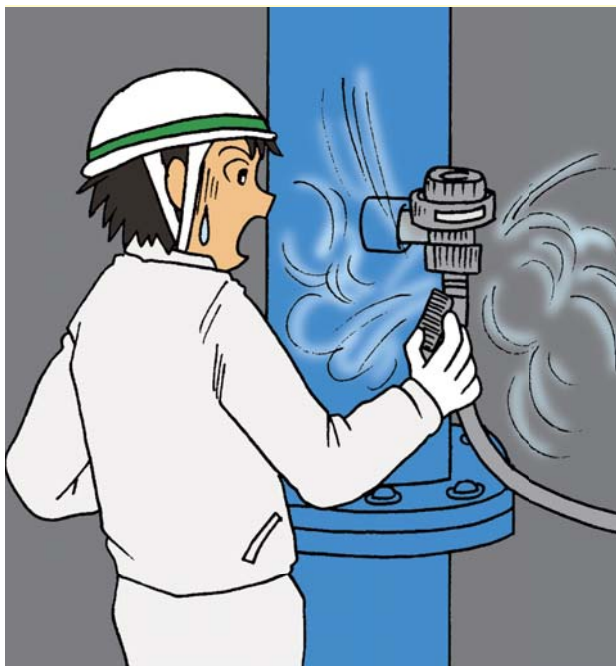
## 事例 10

次亜塩素酸ナトリウム溶液の注入口から漏れがあったので、清掃しようと注入口のキャップを取り外したところ、ホースに圧力が掛かっていたため、急に次亜塩素酸ナトリウム溶液が噴出し、目に入りそうになった。

薬品が人体にかかる恐れがある場合は、必ずメガネや手袋、必要ならばマスクを着用するよう徹底した。

通常作業のみならずトラブル処置作業やメンテナンス作業などの非常作業も含め、作業毎に必要な保護具を具体的に定め、その使用を徹底しましょう。

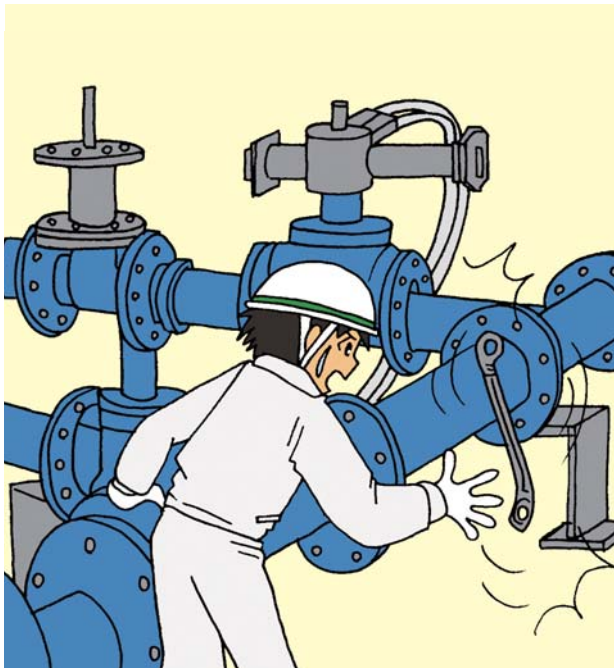
## 事例 11

設備（排泥弁）の整備作業中、メガネレンチがボルトにしっかり入っていない状態で作業をしていたため、力を入れた際にすっぽ抜けて周囲の機械にぶつかりそうになった。

工具の正しい使用方法について理解が不足していた。

工具の正しい使用方法について周知した。

保有する治具・工具の取り扱いに関する「禁止事項及び遵守事項」を明確にし、その周知徹底を図りましょう。

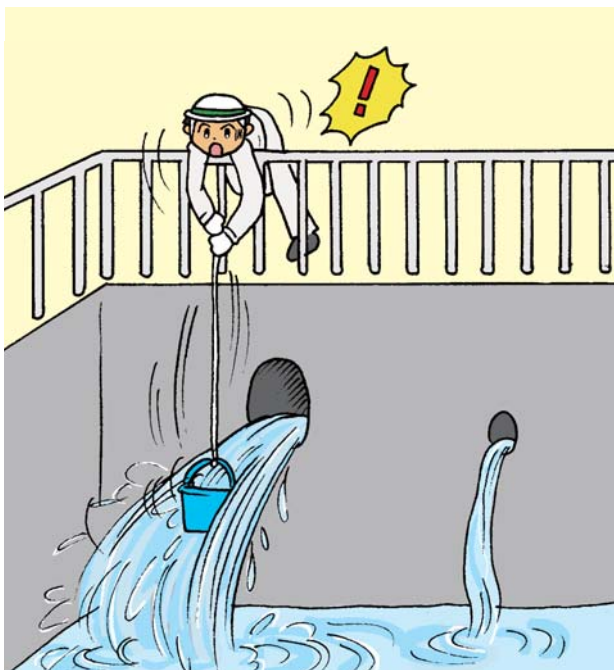
## 事例 12

残留塩素の検査のため、ロープでつないだバケツを吊るし、放水中のドレンから採水しようとしたところ、水の勢いでバケツが引っ張られ、転落しそうになった。

作業標準を定めていなかった。

転落防止など危険防止の観点から、周囲の状況に応じた作業標準を定めておくこととした。

場合によっては転落防止のための設備の改良（手すり、格子柵、安全带使用設備等）も検討した方が良いでしょう。

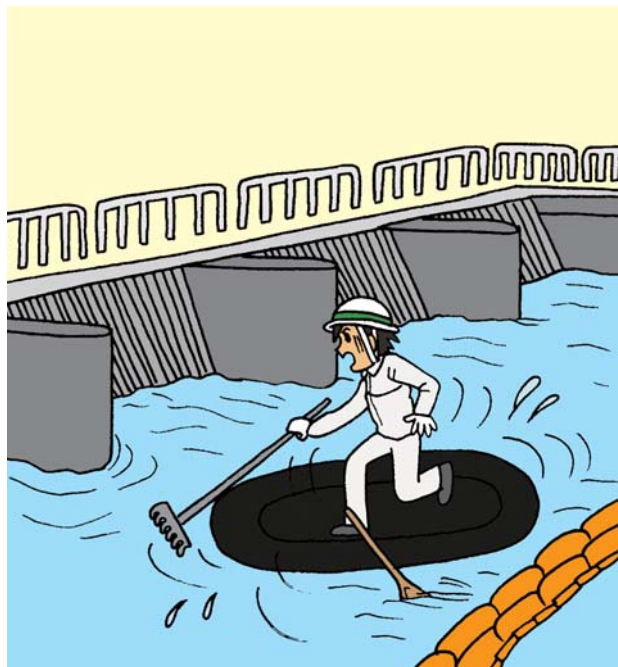
## 事例 13

取水門スクリーンの漂着物を除去するため、ボートを使用した。作業中にボートが揺れた。

作業中にボートを安定させることが難しかった。

数方向にロープを張り、固定させた。

ボートを使用しての人力除去以外の方法、例えばスクレッパーの設置など総合的な作業効率アップ策と併せて今後の検討課題としましょう。

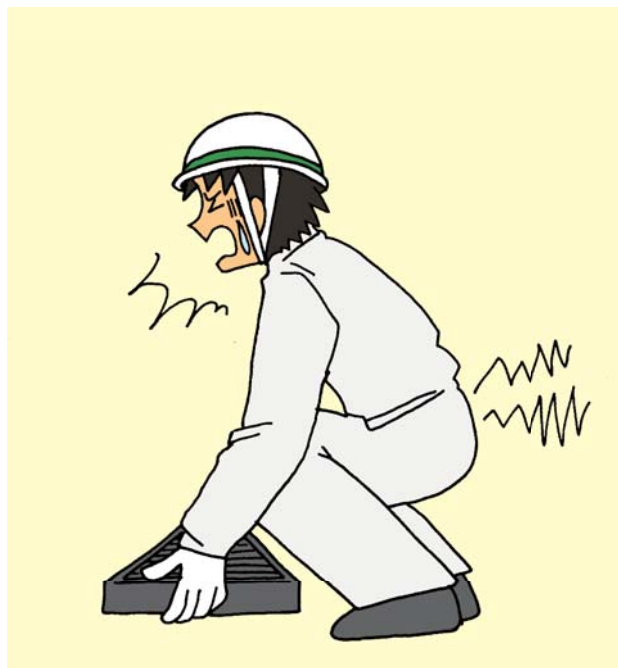
## 事例 14

配管作業を行うために1人でグレーチング蓋を持ち上げようとしたところ、腰を痛めそうになった。

1人で行うには思いのほか重かった。

重量物を持ち上げるときは、必ず2人以上で行うことを徹底した。

何が重量物かの明確化と併せて、グレーチング等の持ち上げ治具の創意工夫による開発も検討しましょう。

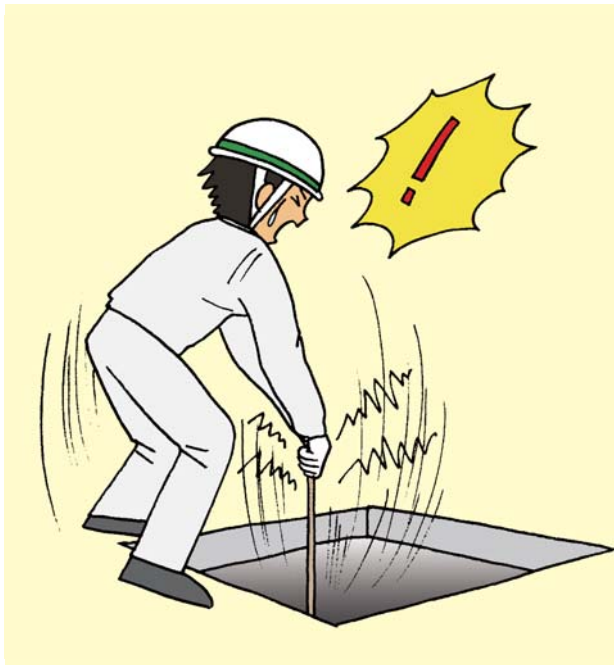
## 事例 15

原水採水ポンプを交換するため、ポンプをロープで10m程下降させる際に、軍手を着用していたにも拘らず、ロープと手の摩擦熱で手の平を擦り剥きそうになった。

用具の選定を誤った。

適正な太さのロープを使用するとともに、摩擦に強い革手袋又はスリップ防止用手袋を使用することとした。

作業に応じた適正な保護具の種類を明記した作業標準を作成すると良いでしょう。

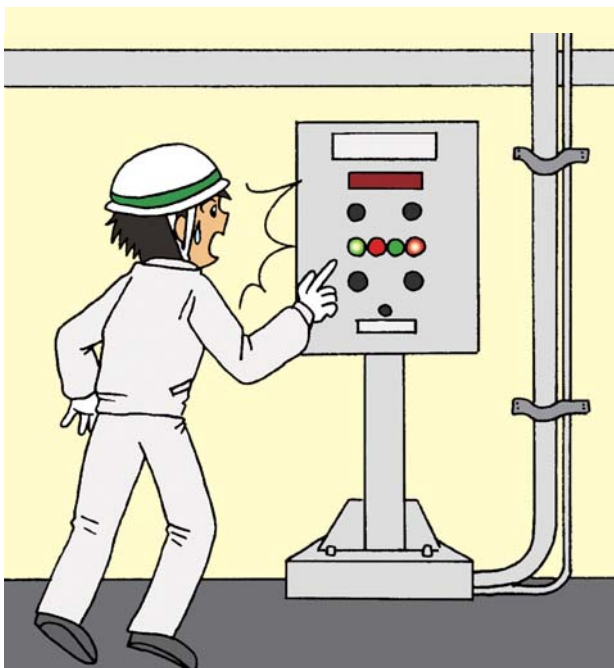
## 事例 16

ポンプ場における運転用機械装置の「停止」スイッチを押すべきところを「運転」スイッチを押してしまった。

人事異動により不慣れな職員に操作手順マニュアルが徹底されていなかった。

機械装置盤に操作手順マニュアルを掲示した。

労働安全衛生法第59条第1項の雇い入れ時教育は作業内容変更時に準用されますが、この面の見直し整備が必要と思われます。併せて作業行動の要所要所での指差し呼称を導入しましょう。

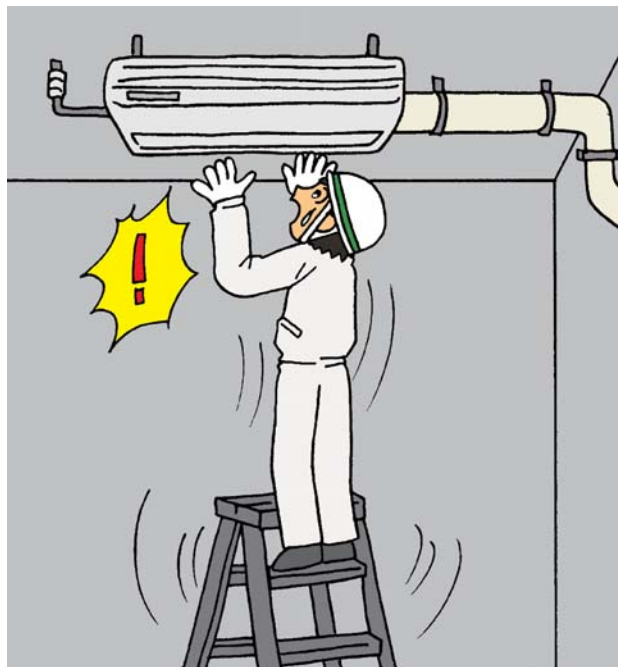
## 事例 17

脚立を使用して天井吊り下げ型空調機の点検作業をしていたところ、脚立が横に揺れ非常に不安定であった。

脚立を使用するときは必ず二人で行うことを徹底した。

脚立の横揺れの原因が、脚立の高さ不足によるものか、床面の不具合によるものか、脚立自体の不具合かなど、掘り下げて対策を検討しましょう。

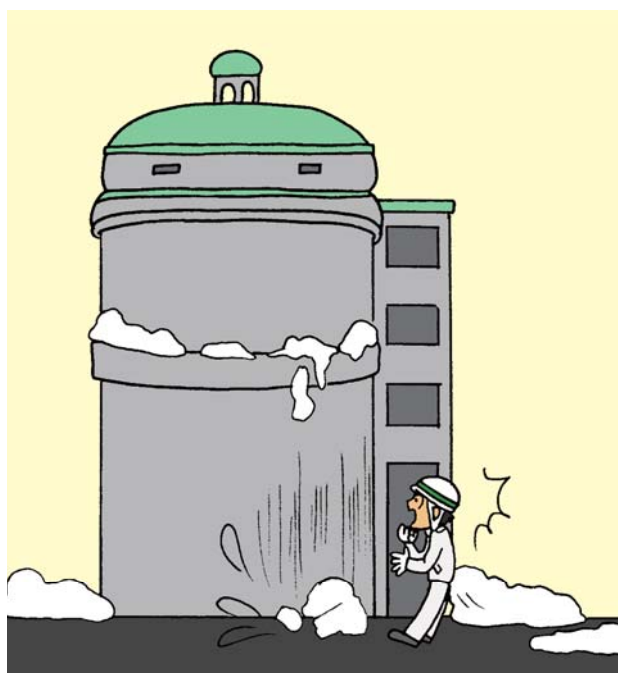
## 事例 18

高架式の配水池（配水池部：地上 16 m～30 m）の中間部（地上 16 m）の凸部に積雪により氷塊ができ、それが配水池入口付近に落下した。

入口にボックス製のカルバートを設置した。

大変危険な事例です。対応策により当面の危険回避はできているものと推察されますが、設置したカルバートの維持管理を徹底するとともに、例えば凸部の形状を変え、氷塊が出来ないようにするなどの発生源対策も検討された方が良いでしょう。また、これを機に、同様の危険な箇所がないかなど、施設内の総点検を実施しましょう。

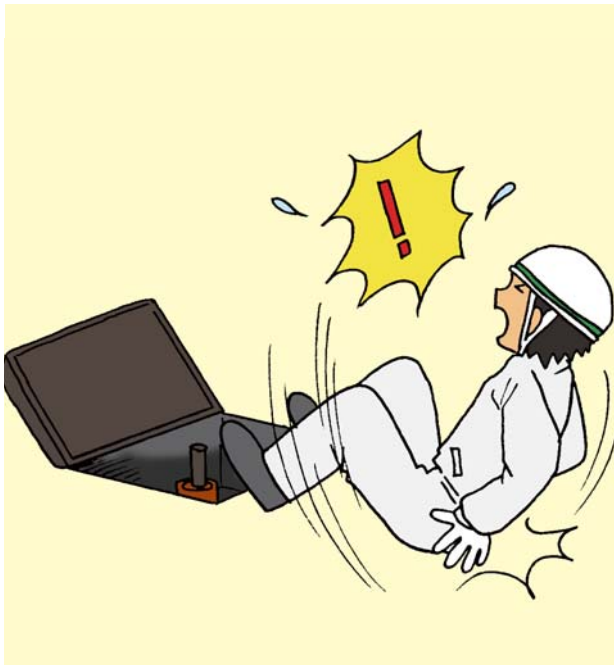
## 事例 19

消火栓の水圧計を外すとき、消火栓のバルブキーの全閉確認を怠ってしまい、力を入れて外そうとして、尻もちをついてしまった。

マニュアル手順書にある全閉確認を怠った。

作業の際には、指差し呼称で確認を行うことを徹底した。

作業標準の遵守に当たって、指差し呼称の実施は大変効果的です。後は、それが習慣化されるよう日々の徹底した取組が必要です。

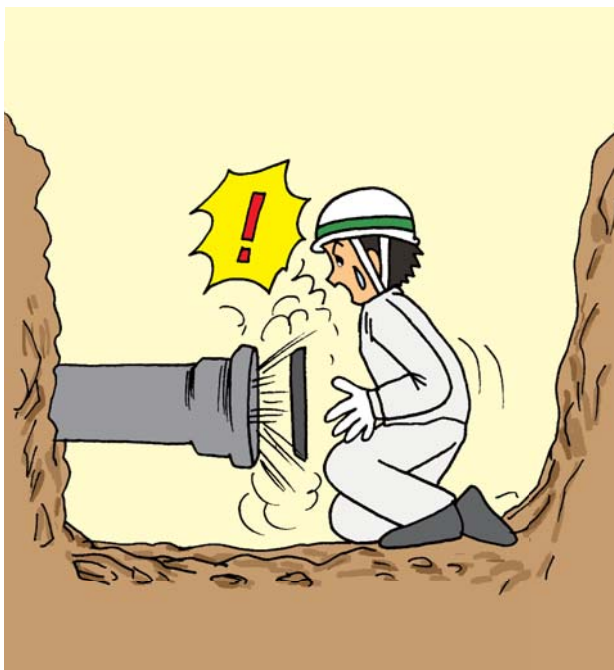
## 事例 20

管末部において、取り付けボルトを緩めた上で栓を取り外そうとしたところ、栓が吹き飛び作業員に当たりそうになった。

内圧を抜かずに作業を実施した。

- ・ 空気抜きプラグや消火栓から事前に内圧を抜いた後、作業に入ることを徹底した。
- ・ 栓の正面で作業を行わないことを徹底した。

加圧機器類の解放作業は大変危険な作業です。元栓閉の確認は当然ながら、加えて残圧抜きの方法やボルトの緩め方（緩める順序や立ち位置、使用工具、保護具など）などを具体的に作業標準で示し、その周知徹底を図りましょう

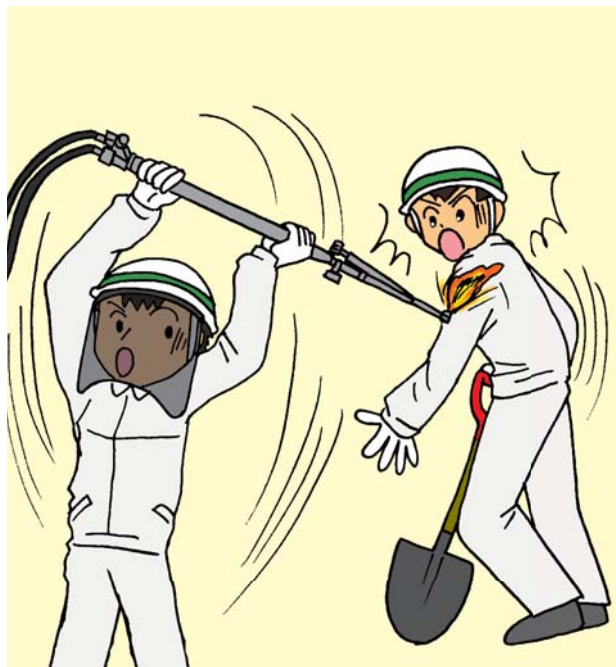
## 事例 21

既設管と新設管を接続する連絡工事において、既設管をガス切断していたが、体勢を入れ替えようとして、切断機の火を消さずに、接続されているホースを頭上をまたいで移動をさせようとしたときに、後ろにいた作業員に火が当たりそうになった。

周囲の認識不足であった。

ガス切断機のホースの位置を変えるときは、一旦消火し、周囲の安全を確認してから移動させる。また、ホースは地上にあるボンベから掘削穴の中まで繋がっているの、移動する前に、周りにいる作業員に一声掛けることを徹底した。

周知徹底を図るためにも、管のガス切断に係る作業標準の作成が効果的です。また、複数人で作業する際には、小まめな声掛けにより意思疎通を徹底することが大切です。

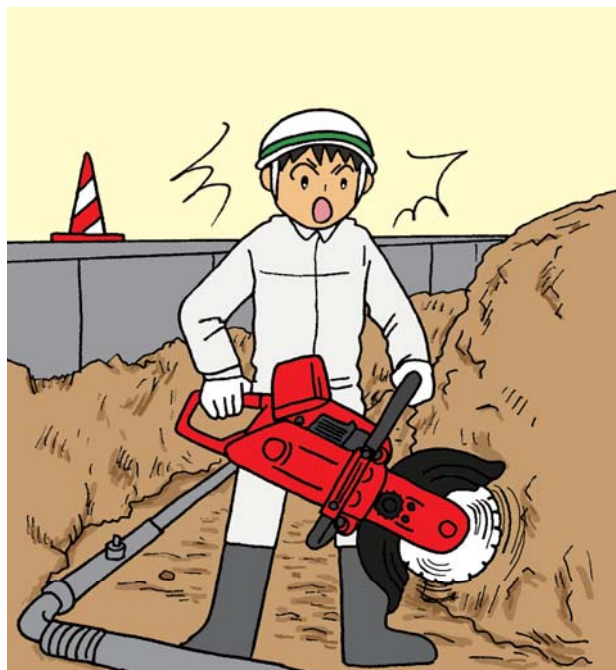
## 事例 22

作業員が掘削穴の中でエンジンカッターのエンジンを掛けた際に、誤って自分の足を傷つけそうになった。

足場の悪い場所において、体が不安定な状態で無理にエンジンを掛けようとした。

掘削穴の足場が悪い場合は、地上にいる作業員に機械を渡し、地上でエンジンを掛けたものを使用するよう徹底した。

大変危険な事例です。災害防止の観点から、作業着手前の作業手順の確認とKYTの実施を標準化しましょう。

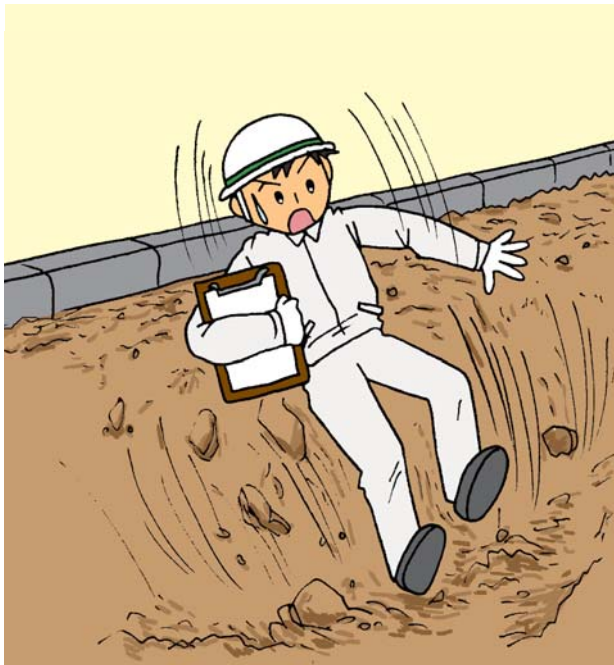
## 事例 23

工事監督職員が、掘削穴とU字構とのスペース（幅 20cm）の上に乗って監督していると、地盤が崩れ、掘削穴に転落した。

現場の道路幅が狭く、このスペースの上に乗って監督せざるを得ない状況であった。

幅の狭い道路で工事を行う場合は、掘削穴の開口部付近に囲いや覆いを行うなど転落・墜落防止措置をとるよう徹底した。

開口部付近に囲いや覆いが施される箇所以外の立ち入り箇所については、足場板の敷設などにより地盤の崩れ防止を図りましょう。

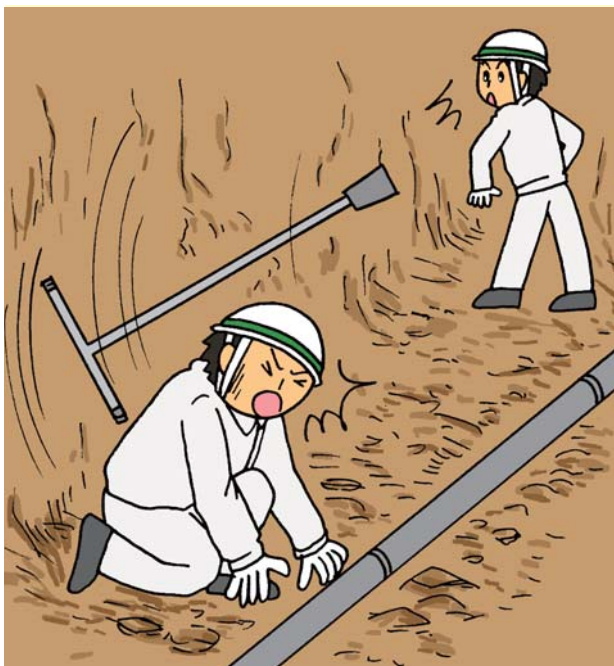
## 事例 24

ある職員がバルブ操作後、開栓器を民家壁に立て掛けて置いたものが倒れ、その真下で排水弁の鋼管部の配管を行っていた現場作業員に向けて開栓器が落ちてきた。

本来立て掛けるべきではない開栓器を立て掛けてしまった。

開栓器を立て掛けないように徹底した。

職場における治具・工具に係る禁止事項及び遵守事項を明確にし、その周知徹底を図りましょう。

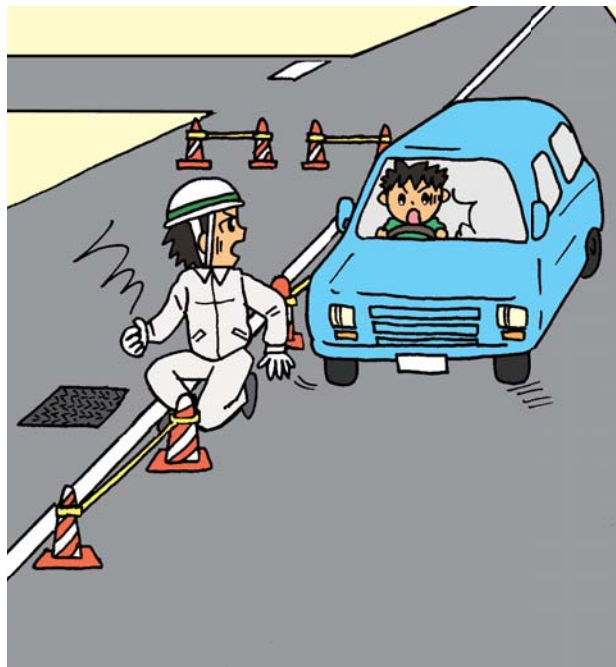
## 事例 25

消火栓の鉄蓋取替え作業時、道路センターライン上の作業のため、規制外に作業員が体を出し、通行車両に接触しそうになった。

作業員の不注意であった。

朝礼等の危険予知活動を再度徹底し、判断能力の向上を図るとともに、誘導員を配置することとした。

これに加えて、作業時の反射板付きのベストの着用も（実施されていない場合は）必要であると思います。

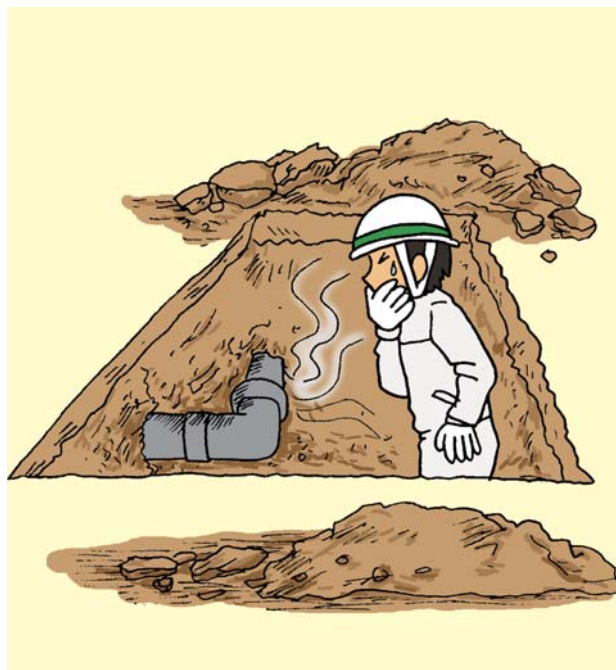
## 事例 26

仮配水管敷設のための掘削中、ガスの枝管からのガス漏れにより異臭がした。

ガス管が老朽化していた。

ガス会社に緊急連絡した上で、作業を中断し、応急措置を施した。

掘削範囲の事前調査により、ガス工作物、電気工作物、熱供給施設等の有無を確認し、必要措置や緊急連絡先を明確に把握した上で、作業計画を立案しましょう。

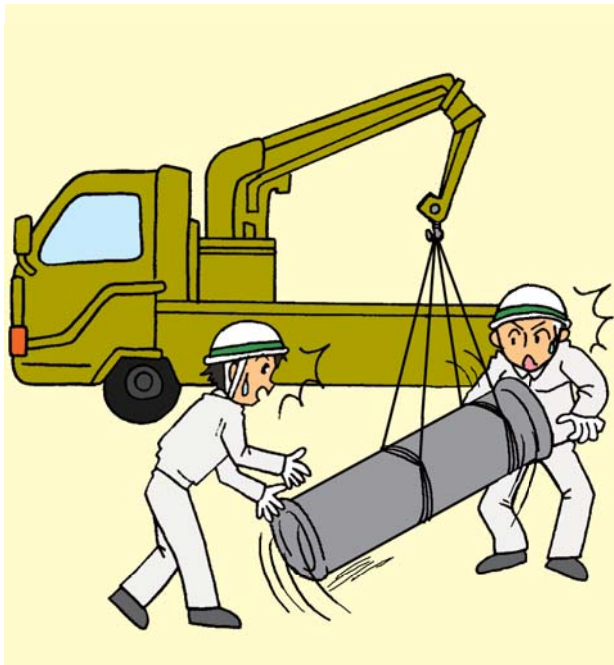
## 事例 27

5トンのレッカー車で操作員と玉掛者が鋼管を吊り上げようとしているときに、吊り荷が傾いて落下しそうになった。

吊り荷の重心がずれた状態で地切りを行なった。

地切りを行う前に、玉掛者が重心の確認を行い、必ず指差し確認をした後に、操作員に合図をすることを徹底した。

地切りの際の安全確認の励行と併せ、危険有害業務従事者への安全衛生水準向上教育（労働安全衛生法第60条の2）の定期教育や随時教育の見直し強化を図りましょう。

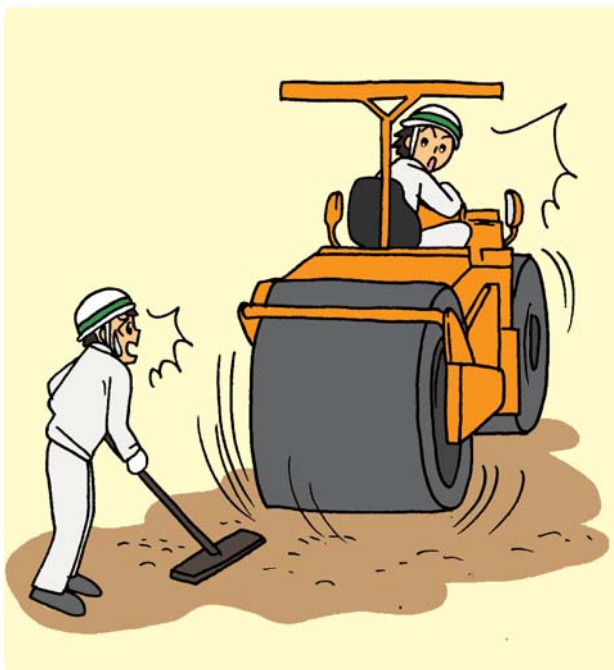
## 事例 28

ローラーにて転圧を行っていたところ、敷き均し作業をしていた作業員と接触しそうになった。

ローラー運転手と作業員共に周囲確認が不足していた。

転圧作業機械にバックセンサーを取付けるとともに、作業員に蛍光ベストを着用させることとした。

バックセンサーの取り付けや、蛍光ベストの着用などは有効な対策です。併せて作業が輻湊せざるを得ない場合の誘導員の配置も考慮すべきと思います。

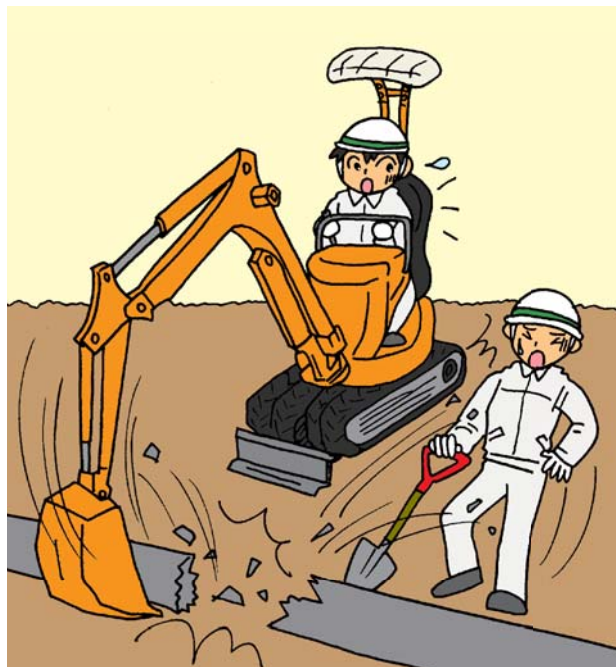
## 事例 29

塩ビ管をバックホウのバケットで撤去しようとしたところ、塩ビ管が割れて飛び散り、破片が作業員に当たった。

塩ビ管を切断せずにバックホウで無理やり撤去しようとした。

無理な作業を行うことで、周りの人間に怪我を負わせる可能性があることから、作業標準どおり安全第一で施工するよう徹底した。

定期的な安全教育を実施し、作業標準の遵守の重要性を常に意識づけることが大切です。

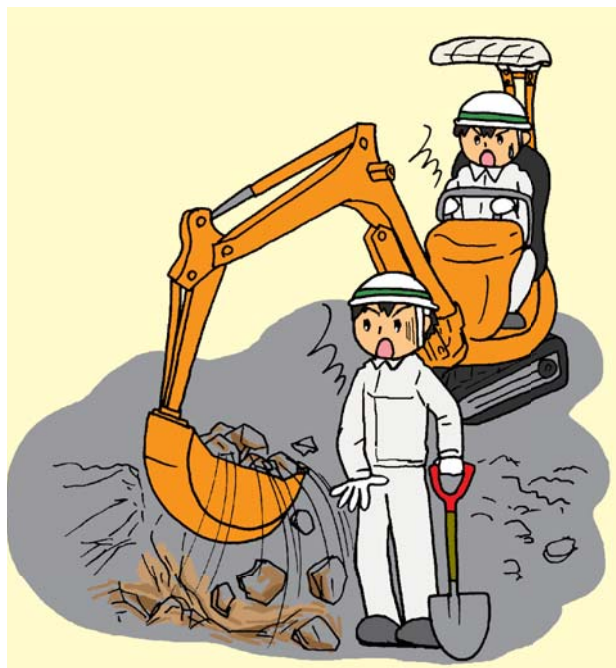
## 事例 30

バックホウでの舗装取り壊し、積み込み時に、アスファルトがバケットから落下し、手元作業員の足元に落ちた。

舗装を小割りにして積み込むように徹底した。

操作員と手元作業員を含む関係作業員で、作業前にKYTを行い、バックホウ操作中の立入禁止区域など必要事項を確認することを習慣化しましょう。

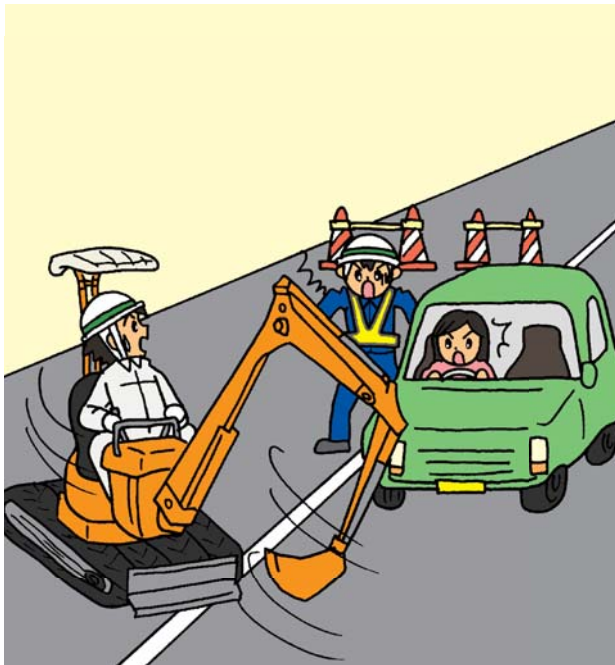
## 事例 31

片側相互通行にしながらのバックホウによる作業中、バックホウを旋回したところ、通行車両に接触しそうになった。

中継誘導員と操作員との確認不足であった。

操作員の視覚範囲内で、誘導員が旗と笛を吹いて合図確認を行いながら一般車両の誘導をすることを徹底した。

作業開始前に、バックホウ操作員と誘導員でケースに応じた誘導員の立つ位置と合図応答の再確認を行った後に、作業を開始することを習慣付けましょう。

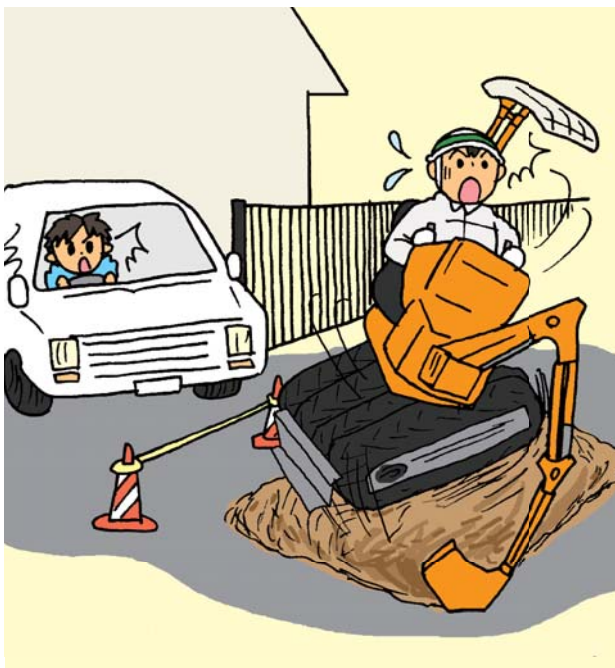
## 事例 32

バックホウでの掘削時に、工事現場に直面する民地から車両が出てきたため、移動したところ、掘削孔に落としてしまった。

慌てて移動したため、確認を怠った。

ミーティングにより、安全面の確認を徹底した。

車両系建設機械を使用する掘削作業は危険性が高く、労働安全衛生規則第6章で実施すべき細目が定められています。有資格者の就業は当然ですが、さらに労働安全衛生法第60条の2（安全衛生水準向上教育）の効果的な推進を図りましょう。

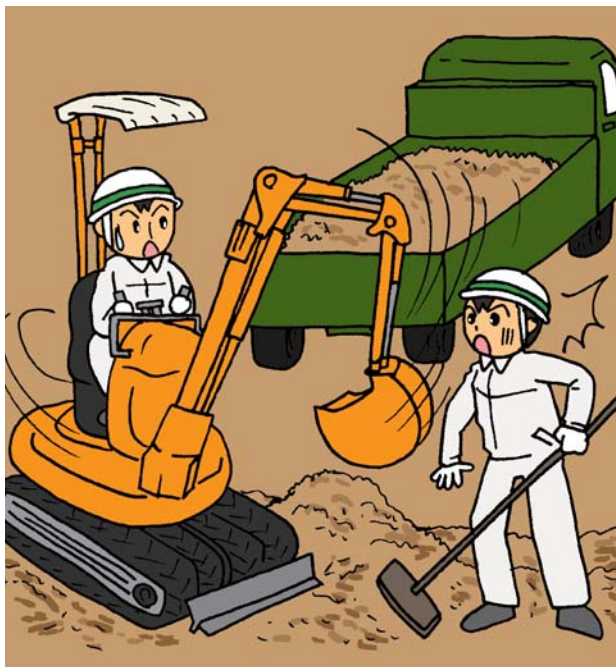
## 事例 33

バックホウと掘削手元作業員による床付け作業中、掘削残土を搬出するためにダンプトラックが後進して来たため、残土を積み込み、バックホウを旋回させたところ、バケットが手元作業員に接触しそうになった。

バックホウの運転手は、掘削床付け箇所に作業員がいるとは思わず、掘削危険箇所の安全確認を怠った。

作業員に重機旋回範囲内に立ち入らないよう徹底するとともに、新たに作業を開始するときには作業範囲の安全確認を行うよう徹底した。

建設機械等の動く範囲では他の作業は行わないようにする必要があります。また、接触する恐れがあるときは誘導者を配置する必要があります。

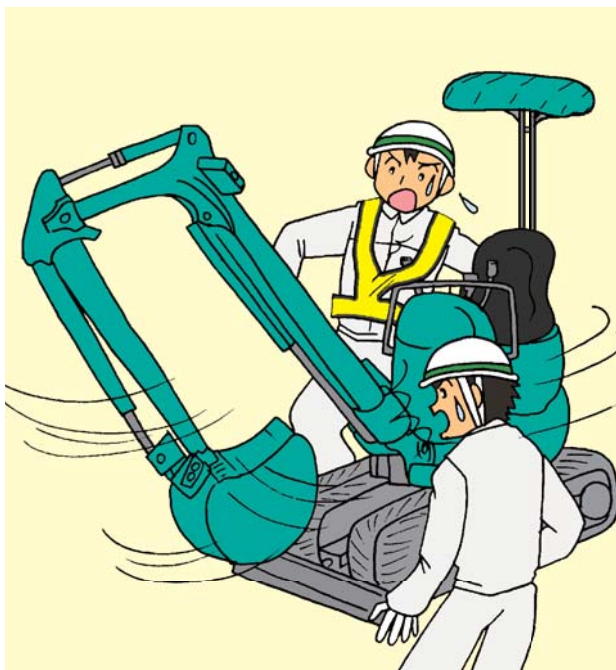
## 事例 34

バックホウから降りる際に、着用していた安全チョッキが操作レバーに引っ掛かり誤作動（急旋回）し、バケットが作業員に当たりそうになった。

- ・ エンジンを切らずに降りようとした。
- ・ レバーの位置を確認しないで降りようとした。

- ・ 重機オペレーターは、重機から離れる際は安全装置の確認、及びエンジンを切ることを徹底した。
- ・ 重機オペレーターは、車内では安全チョッキを着用しないこととした。

車内でのチョッキ未着用のデメリットを考慮し、常用出来るよう安全チョッキの身体へのフィット性の向上策を検討しましょう。また、併せて労働安全衛生規則第160条に定める、車両系建設機械の運転位置離脱時の措置を再教育し、その遵守徹底を図りましょう。

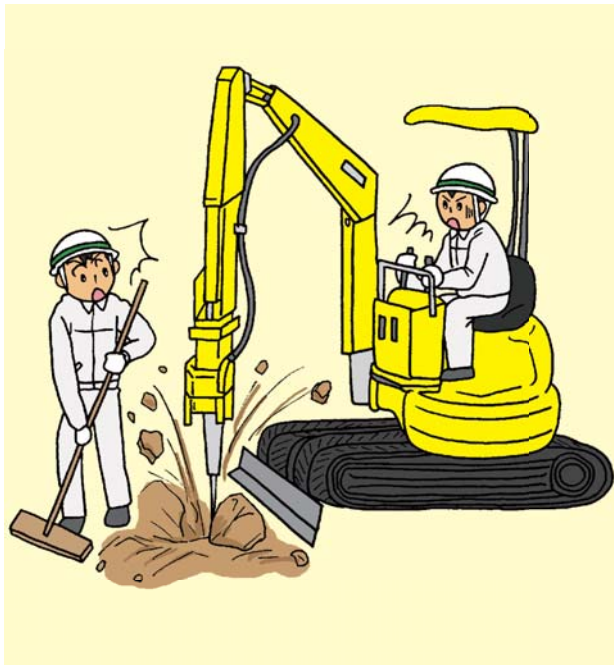
## 事例 35

水道管設置箇所において、軟岩掘削の作業を油圧ブレーカーで行っているときに、破砕ガラが飛散し手元作業員に当たりそうになった。

作業員が油圧ブレーカーの作業範囲に近づき過ぎた。

作業員は油圧ブレーカーから離れた箇所で作業するとともに、保護めがねや防塵マスクを着用するよう義務付けた。

建設機械等の動く範囲では他の作業は行わないようにする必要があります。また、接触する恐れがあるときは誘導者を配置する必要があります。

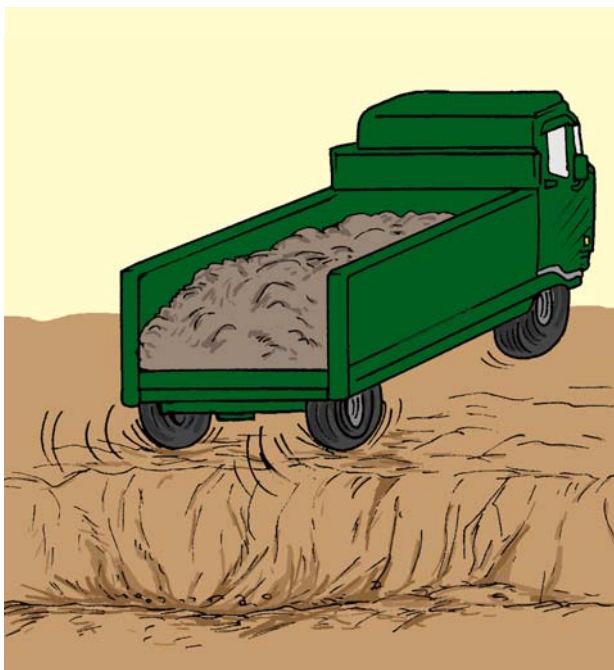
## 事例 36

給水管敷設作業の埋め戻し時に、ダンプ車の運転手が誘導員を付けずにバックした際、危うく掘削穴に落ちそうになった。

運転席から掘削穴の位置が見え難かった。

次の3点を徹底した。①工事車両等のバック時には、必ず誘導員を配置し、1人が合図をする。②作業前に手順を決めた上で、作業員に周知し単独行動をさせない。③車両を掘削穴に接近しすぎると、車両重量で地山が崩壊する恐れがあるので、無理に接近しない。

路肩、傾斜地等で車両系荷役運搬機械の作業を行うときは、誘導者の配置が事業者に義務付けられていますので、この徹底と併せ、掘削穴の土質や深さなどによる危険領域の判断基準の明確化を図りましょう。

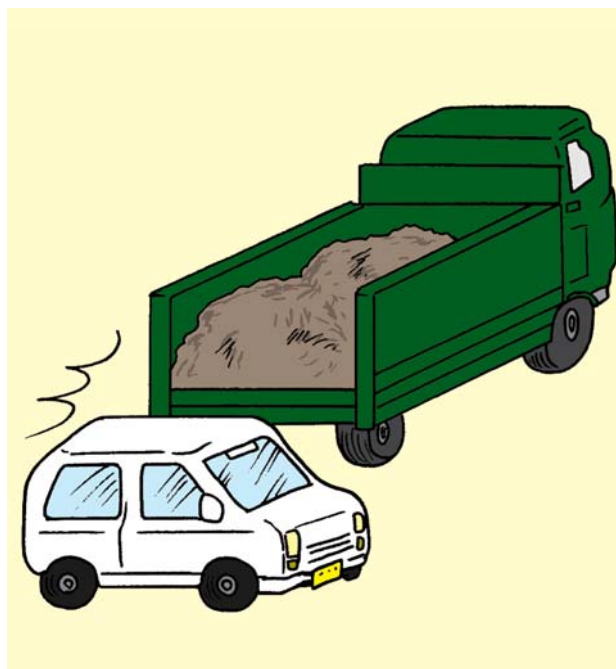
## 事例 37

ダンプトラックにて、残土を降ろす場所にバックで進行中、駐車車両と接触した。

通常は駐車する車両がない場所であったことから、確認を怠った。

固定観念に囚われず、周囲確認を行うことを徹底した。

残土を降ろす場所の特定や周囲の障害物の有無確認は、バックミラーでなく、降車しての確認若しくは誘導員の配置等より確実な方法を標準化しましょう。

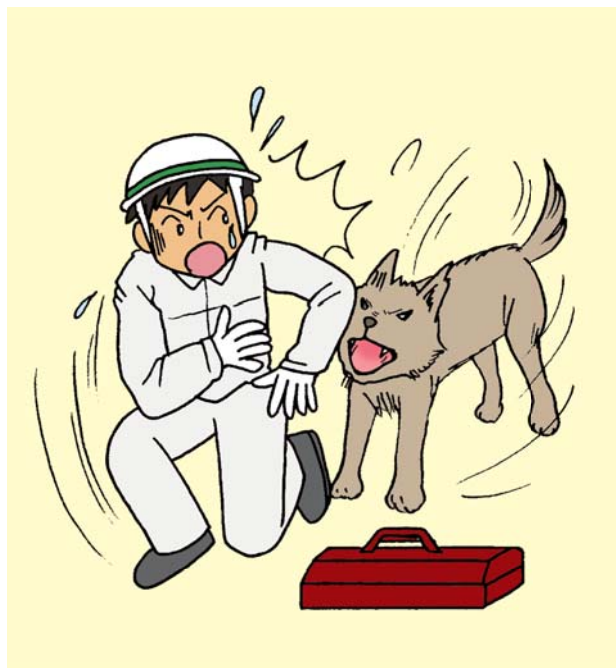
## 事例 38

満期メーター取替えのため、民家の宅地内へ入った際に、飼い犬に噛まれそうになった。

飼い犬が放し飼いにされていた。

飼い主に依頼し、犬を作業現場から隔離してもらうようにした。

この対策のとおり、民地に入る際には、必ず危険物等の有無を確認し、必要に応じて、住民の了解・協力の上で除去してもらうことが大切です。

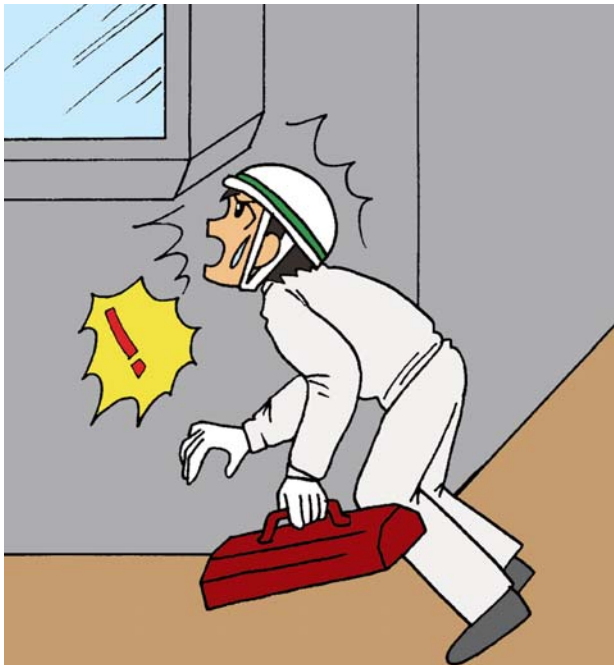
## 事例 39

満期メーター取替えのため、民家の宅地内へ入った際に、建物の出窓に気が付かず、頭を打ちそうになった。

周囲の状況をよく把握していなかった。

特に狭い場所での作業では、作業に取り掛かる前に周囲の状況の把握に努めるよう徹底した。

周囲の環境を熟知していない場所への立ち入り等の場合は、ワンクッション置いてKYTなどで問題の有無を確認することを習慣づけましょう。

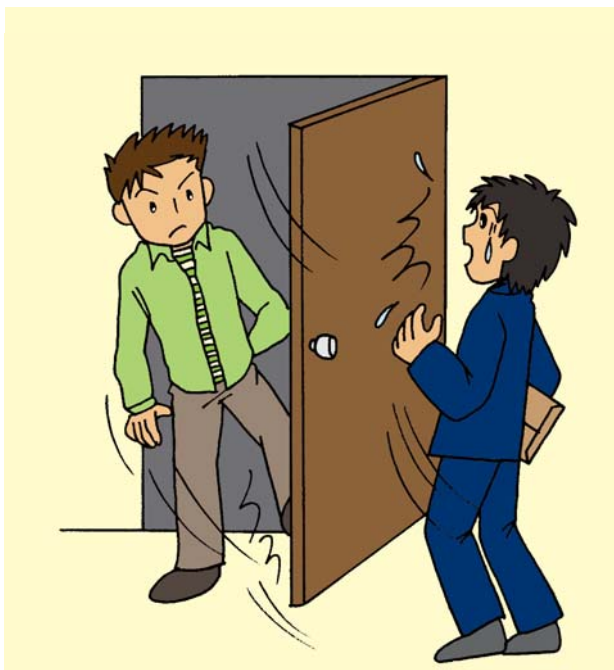
## 事例 40

料金未納のため給水を停止した住民から料金の支払いがあり、開始に伺ったところ、その住民が玄関ドアを蹴って開けたため、ドアがぶつかりそうになった。

不機嫌が予想される住民宅の玄関ドアに不用意に近づいてしまった。

訪問先の住民宅のドアに近づく際には、いつ急に開くかもしれないということを警戒するよう徹底した。

ドア開時の衝突トラブルはかなり発生しています。ドア開方向を避けて待機することを習慣化する、この繰り返しの指導が求められます。

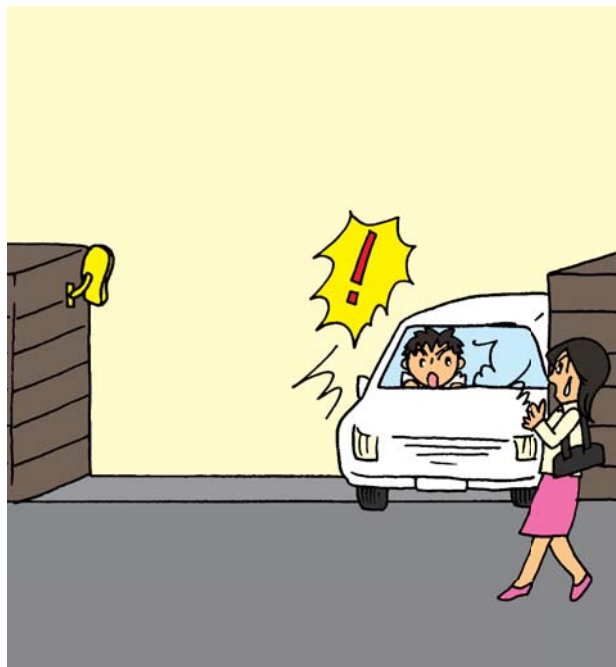
## 事例 41

公用車を運転しての出入時に、歩行者が門柱の陰で見え辛く、歩行者を轢きそうになった。

門扉に取り付けてあるミラーが小さく、見え辛かった。

ミラーを見え易いものに変えた。

見易いミラーへの変更は大変良い改善です。併せて出入口通過時の速度規制や一旦停止などの必要可否も検討願います。

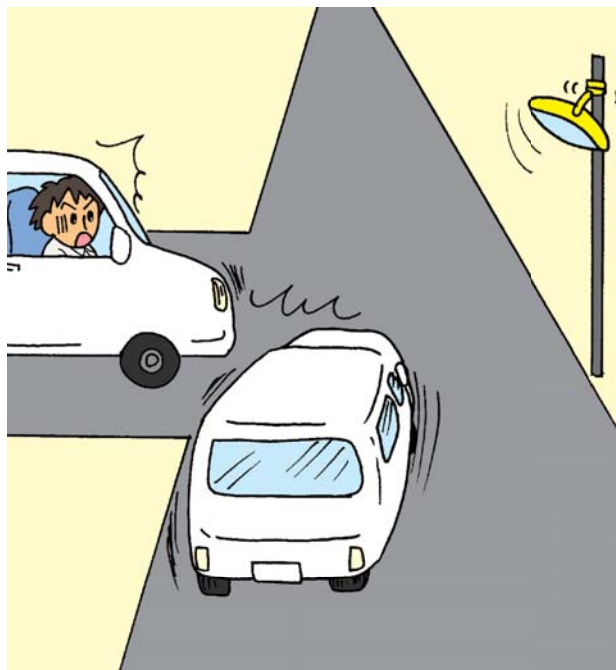
## 事例 42

敷地内通路の視界の悪い箇所に設置したカーブミラーのミラーの位置が動いていたため、車両同士がぶつかりそうになった。

カーブミラーの取付金具が破損していた。

取付金具を補修し、ミラーを正常な位置に戻した。

今後も、このミラーの位置などを小まめに管理して行くことが大切です。

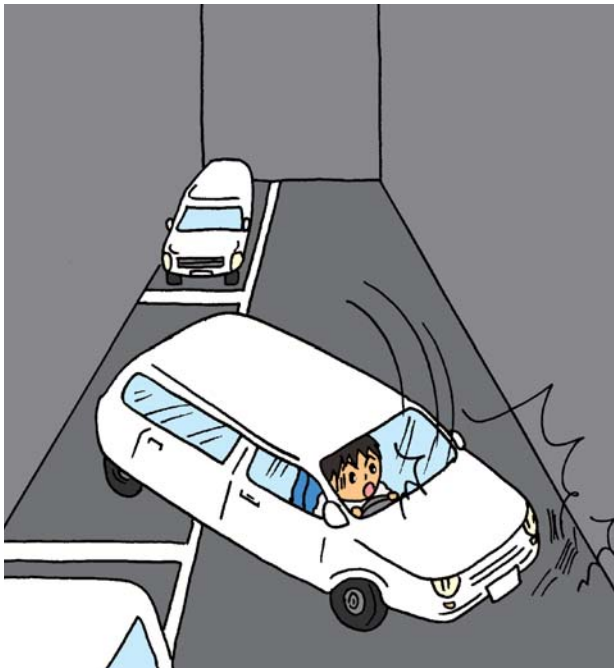
## 事例 43

縦列駐車から車出しをする際に、内壁にぶつかりそうになった。

人事異動により配属して間もない職員であったため、車庫内の構造をよく理解していなかった。

トラテープ（黄色と黒の縞模様）を壁面等に貼って、注意喚起をした。

トラテープ貼り付けは有効と思いますが、不特定の箇所へ駐車するケースも多いと思いますので、「指差し呼称」の呼称確認を導入されることをお勧めします。

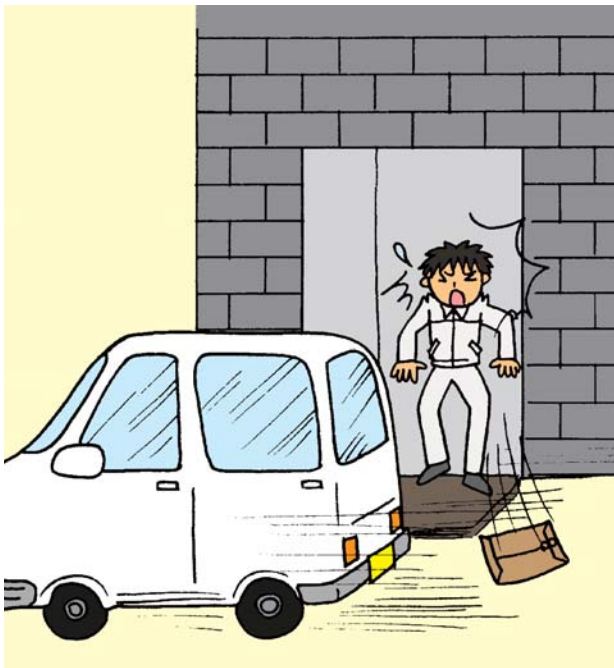
## 事例 44

庁舎の通用口を出た時に車が通過し、轆かれそうになった。

車の運転席からは、人が通用口から出て来るところが見えないという状況の中、「歩行者注意」などの標識もなかったため、人が出てくるとは思わなかった。

「危険 飛び出し注意」という標識（蛍光看板）を設置した。

そもそも危険な通用口の構造上の改善策（歩道の確保、ミラーの設置等）も検討していく必要があると思われます。

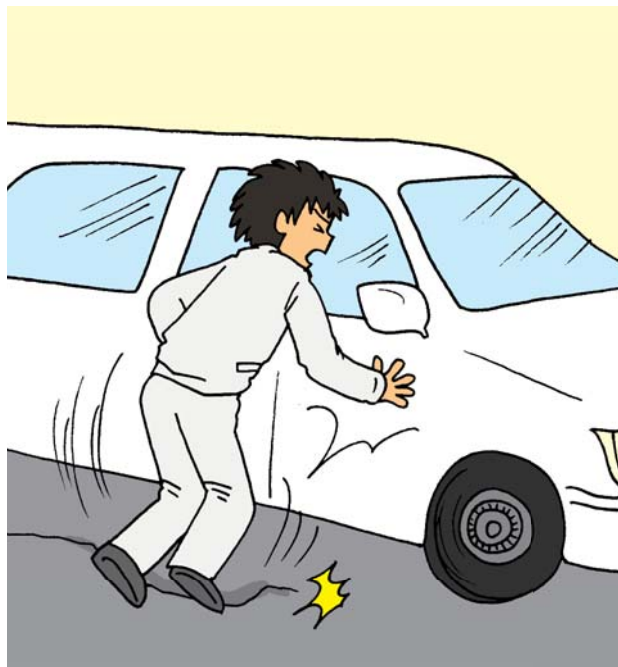
## 事例 45

公用車に乗り込もうとしたところ、車両が駐車している位置と乗り込む人との立ち位置の間に段差があり、それに躓き、車両ドアにぶつかりそうになった。

地盤沈下により段差が発生したことを認識していなかった。

段差の物理的な解消には工事を伴うため、当面は注意喚起を徹底することとした。

全産業死傷災害のうち、事故の型別トップは転倒災害です（H19年度）。地盤沈下部分への砂や土などの応急処置の可否、次善の策としてカラーコーンやフロアスタンドの設置又は黄色いペイント塗布などで注意喚起の強化策等の検討が必要と思います。

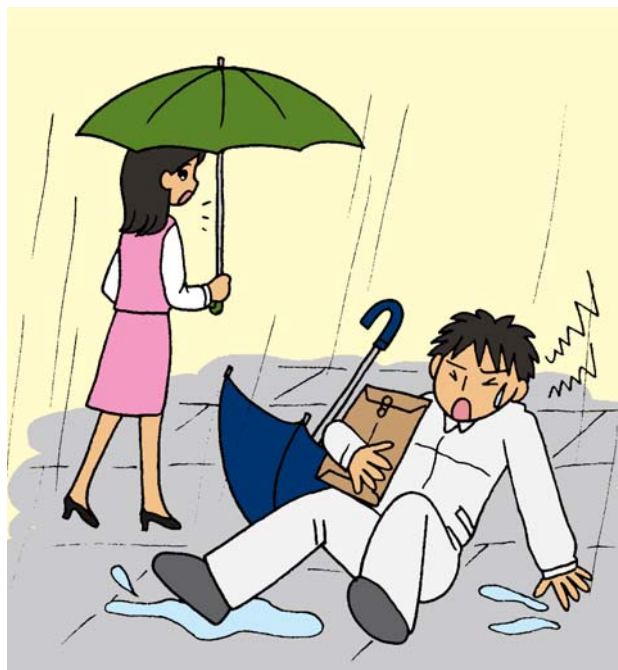
## 事例 46

雨の日に、玄関先の御影石部分を歩いているときに滑った。

磨かれた御影石が雨で濡れることで表面の摩擦が小さくなり、滑りやすい状態になった。

御影石の表面を滑り難く加工した。

良い対策です。玄関先が濡れると滑るという状況は大変危険です。

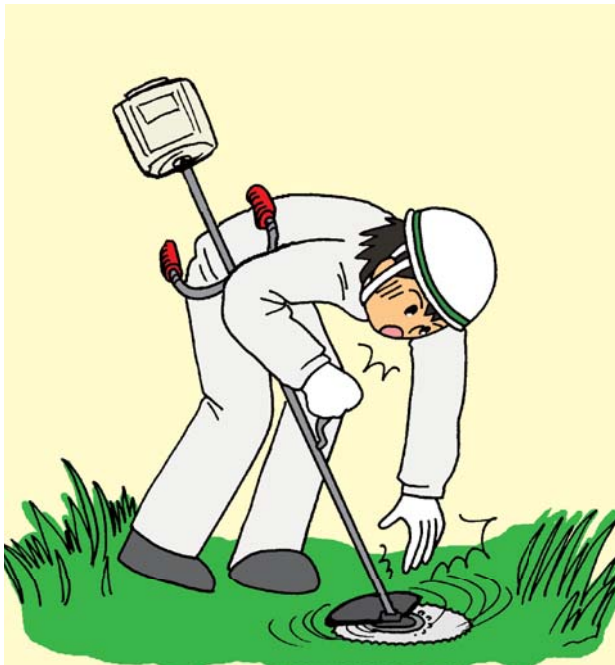
## 事例 47

場内の草刈り作業中、刈払機の刃の位置を調整ハンドルによって調整しようとしたが、片方の手で機体を押さえる際に、回転したままの刃に触れそうになった。

刈払機のエンジンを止めずに刃の調整をしようとした。

必ずエンジンを止めてから作業を行うよう徹底した。

刈払機は便利ですが危険な道具でもあり、保護具・使用前点検を含むメンテナンス・刃の調整・トラブル処置など必要な取扱標準を作成し、その遵守徹底策が必要であり、取扱者の指名制度等も有効です。

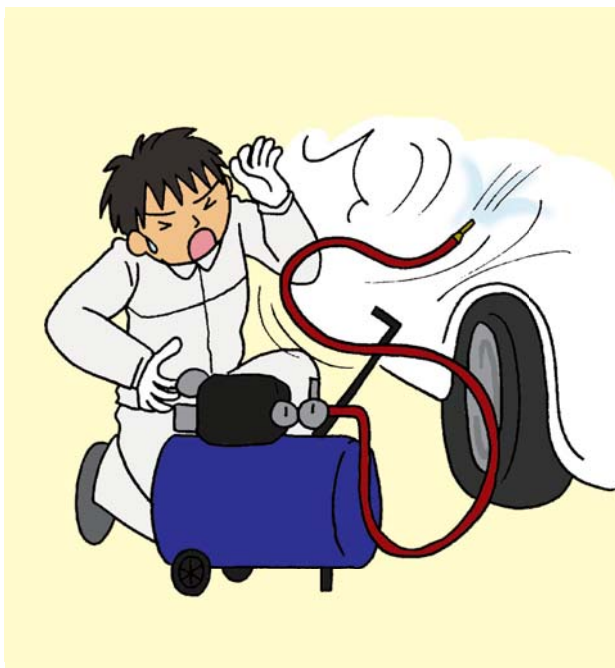
## 事例 48

タイヤ交換の際、コンプレッサーを使用した後、器具を取り外すときに、エアータンクに残圧があったため、ホースが跳ねた。

本体に取扱方法の説明書を貼り付けた。

ここでタイヤ交換だけでなく、自動車用タイヤの組立に係る空気充填作業を行っているとすれば、労働安全衛生法第59条第3項の危険有害業務の特別教育が必要な作業に該当しますので、注意が必要です。

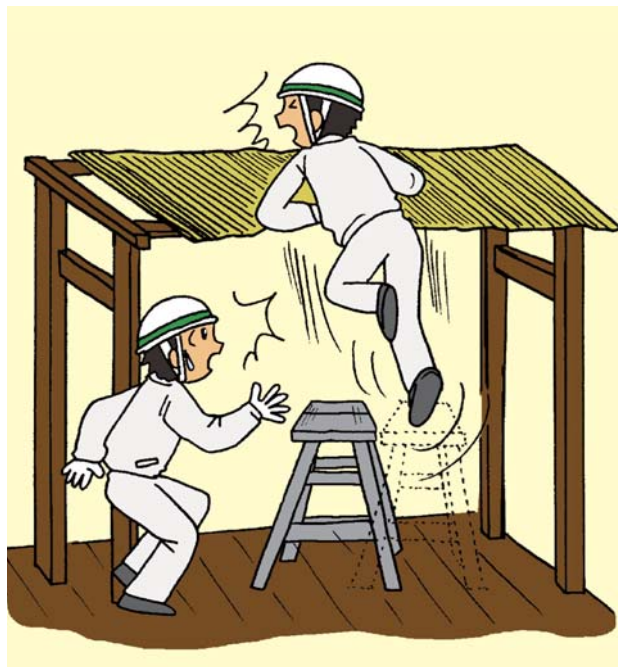
## 事例 49

日よけに使用するよしずをバーゴラの屋根に取り付けるため、脚立を1名が押さえて、1名が屋根に上がった。屋根での作業後、上がった位置から下りようと足を脚立のあった位置に下ろしたところ、少しずれていたため、危うく転落しかけた。

脚立を押さえていた1名が、屋根に上がった職員に告げないまま、上がったときの地盤よりもっと安定したところを探し移動させていた。

このような2人組の作業の際には、お互いに声を掛け合い、意思の疎通を図ることを徹底した。

共同作業の合図応答の励行は基本動作として是非必要ですが、屋根上作業に脚立と梯子のほか何が適切か事前に話し合いの上、作業方法を選定しましょう。
