ヒヤリハット事例集

**2**-(1)ヒヤリハット事例集  
(水道事業)

### (1) 水道事業

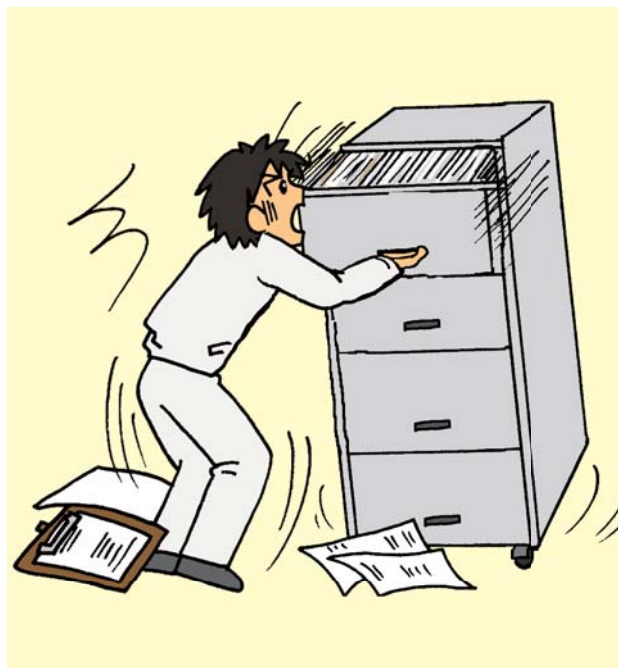
## 事例 50

キャビネットの引き出しを開けたときに、キャビネットが前方に傾いた。

文書整理の都合上、特定の引き出しに集中的に書類を詰めていたため、バランスを崩したものと思われる。

耐震マットを貼った。

今回の事例を含めキャビネットを閉めるときに指を挟んだなどの災害事例もかなり発生しています。地震対策も含めキャビネットなどの固定方法を見直しましょう。
