笠戸大橋 個別補修計画

令和4年度版

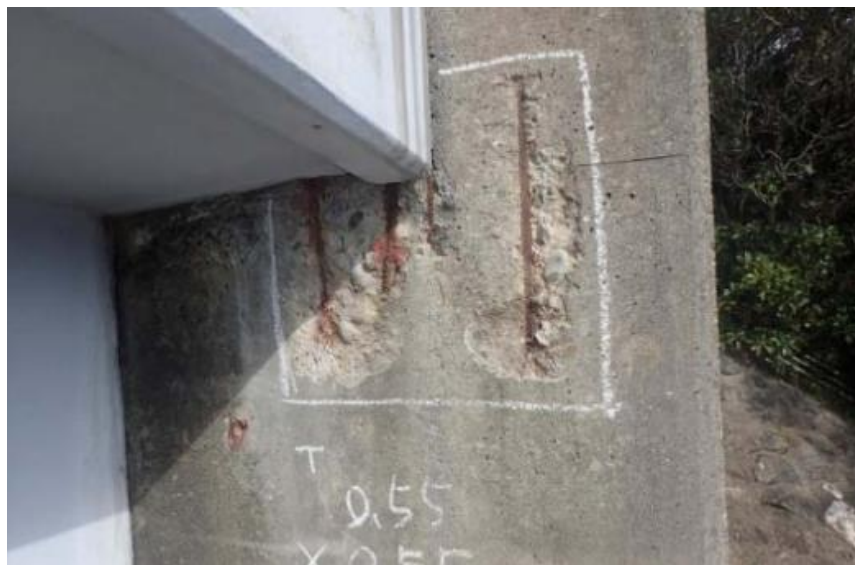
橋台写真
塩害による剥離・鉄筋露出

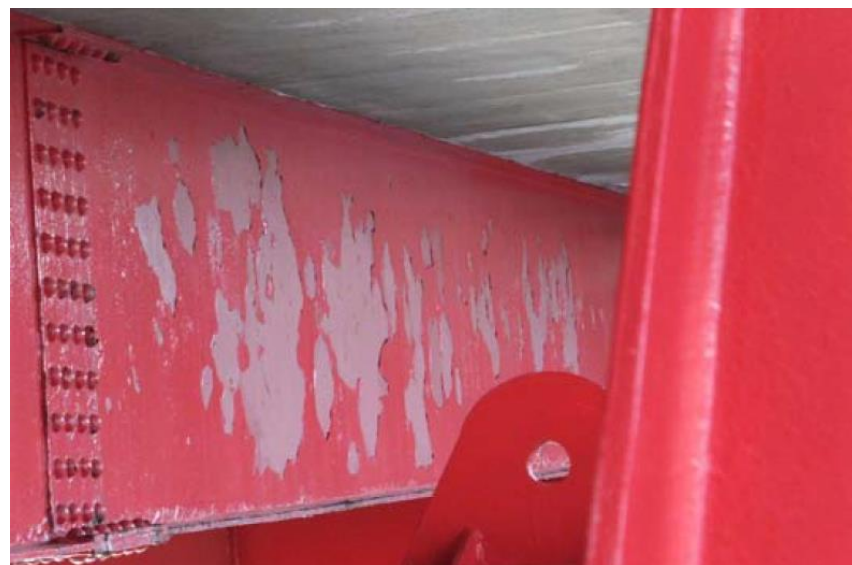
鋼上部工写真
塗装の早期劣化、塗膜の剥落

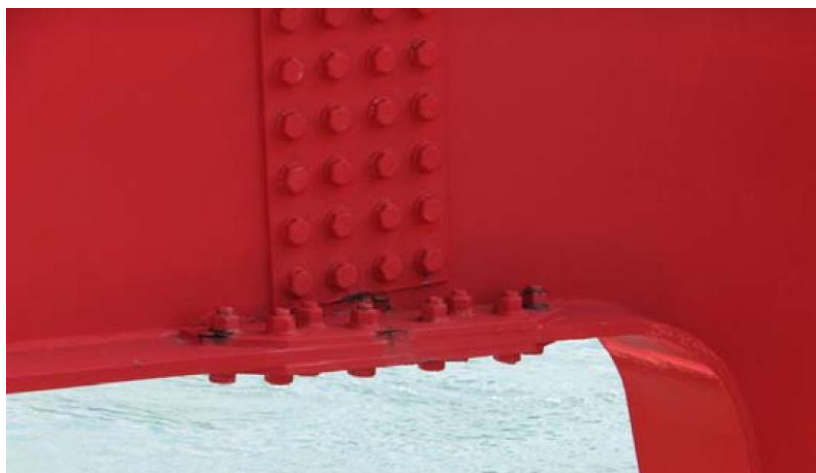
- 遅れ破壊によりボルトが落下し、第三者被害の可能性はある
- ボルト周辺の腐食状況およびボルトの抜け落ちがないか確認

アーチリブ継手写真（１）
F11Tの使用

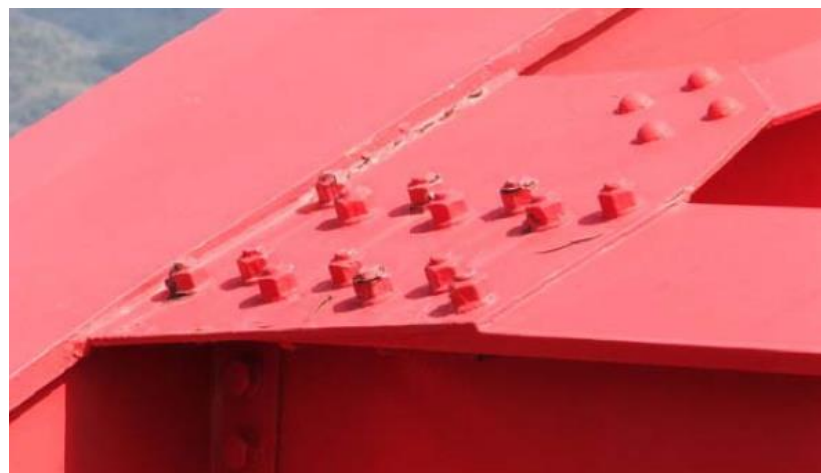
アーチリブ継手写真（２）
リベット構造（一部）

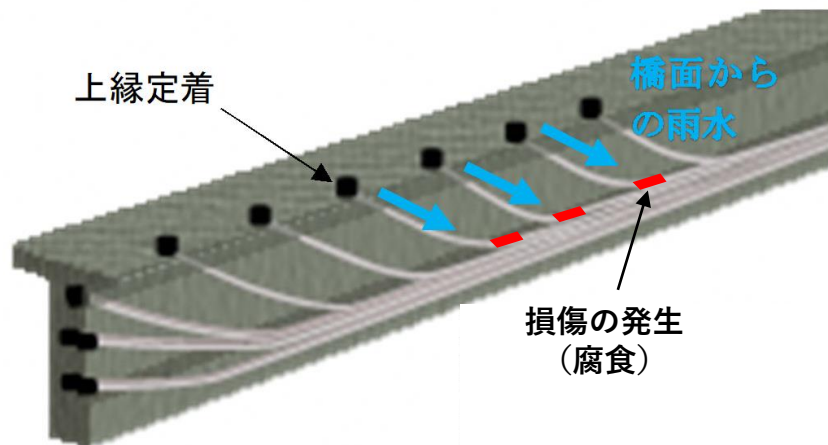
【PC鋼材の上縁定着による損傷イメージ】

橋面からの雨水の侵入により、PCT桁に配置されたPC鋼材が腐食する。PC鋼材が腐食した場合、曲げ耐力が低下する可能性がある。
