覆工コンクリートにおける 品質確保の取り組み

令和2-5年度 窪川佐賀道路不破原トンネル工事

西松建設株式会社

令和5年11月27日

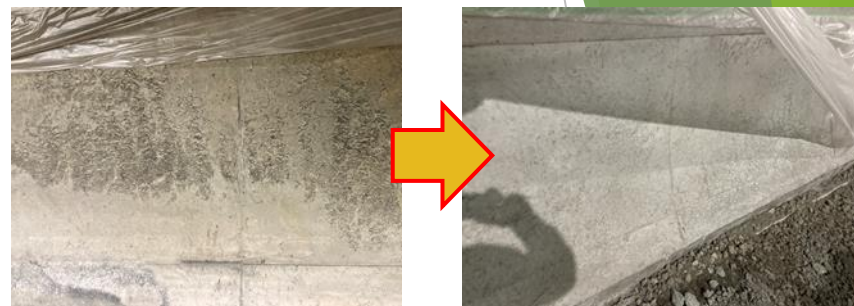
■ 水はしり、砂すじ

- ・ バイブレーターのかけ過ぎを制限

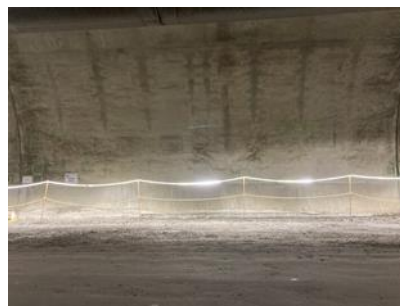
G-MAX改

■ 色むら

- ① 剥離剤の変更 (4種類)

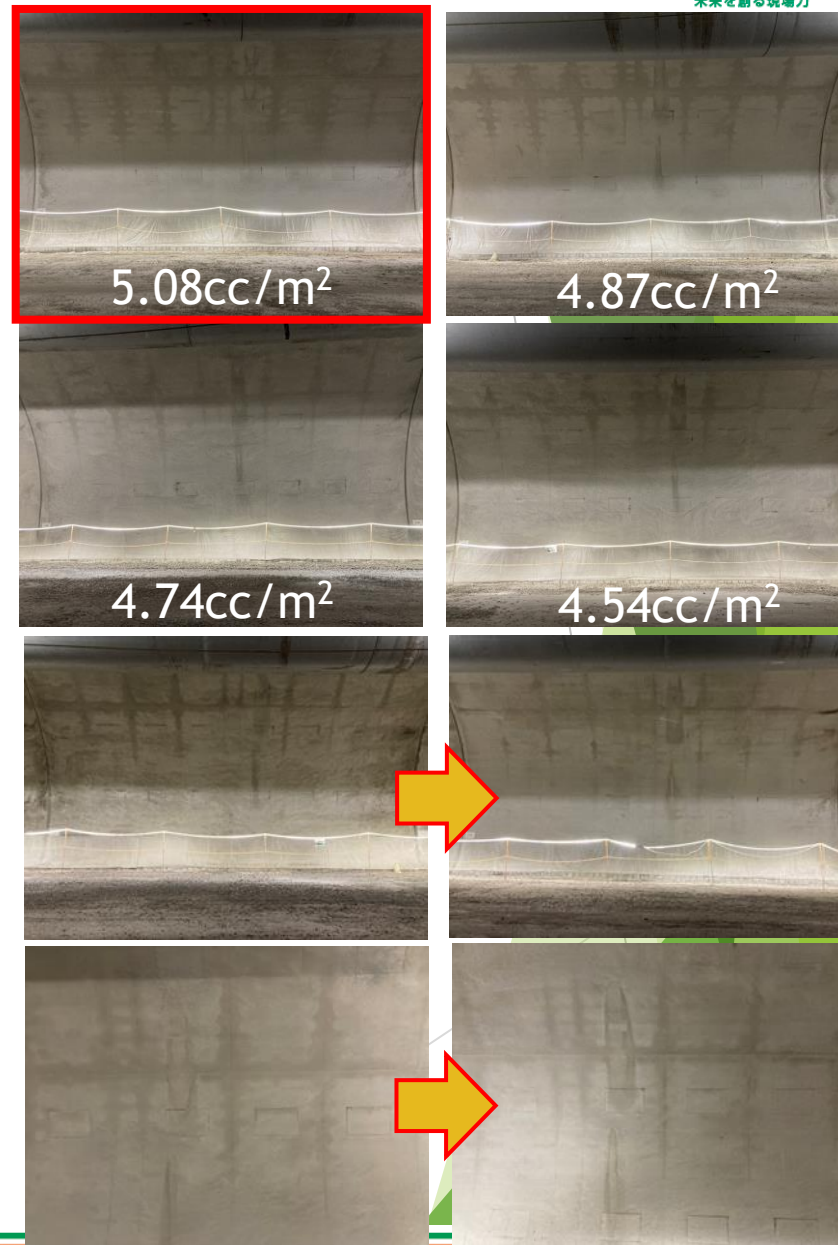
■色むら

②剥離剤塗布量の変更 (4段階)

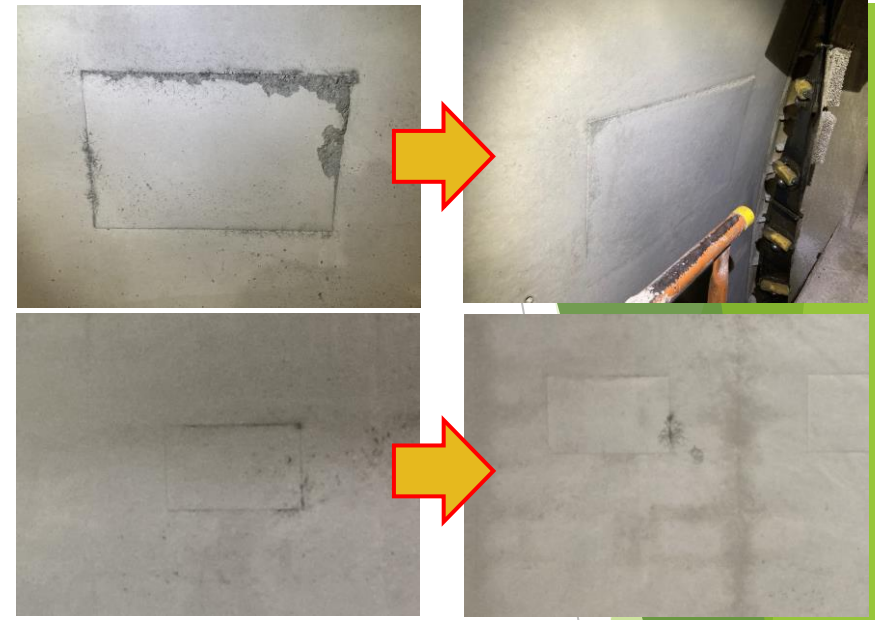
■ 検査窓枠

① 繰り返し指導の徹底

② 窓枠に輪ゴムを設置
