建設10年後の下部工調査と トンネル覆工コンクリートの目視評価

徳山工業高等専門学校

建設10年後の下部工調査

トンネル覆工コンクリートの目視評価

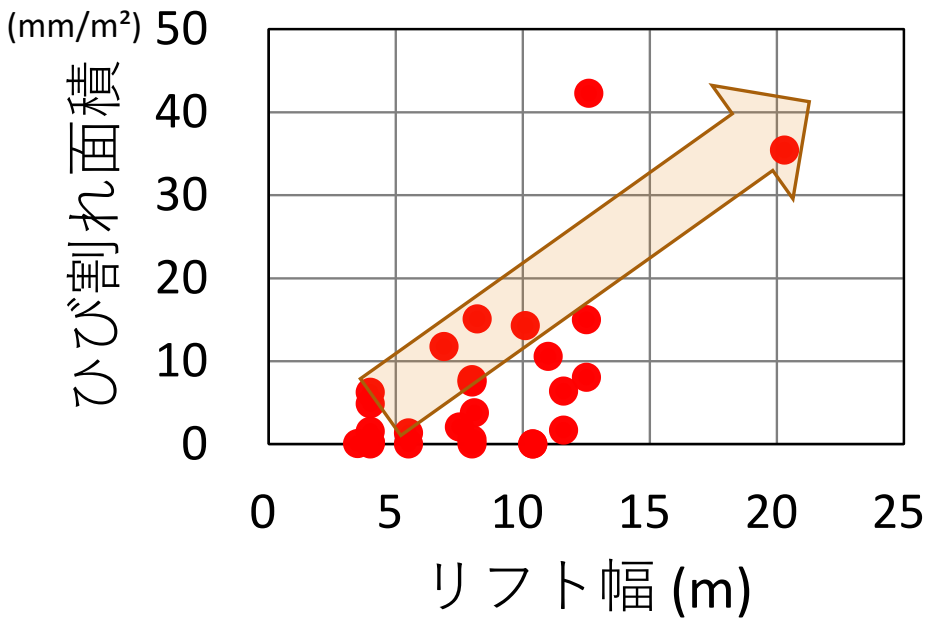
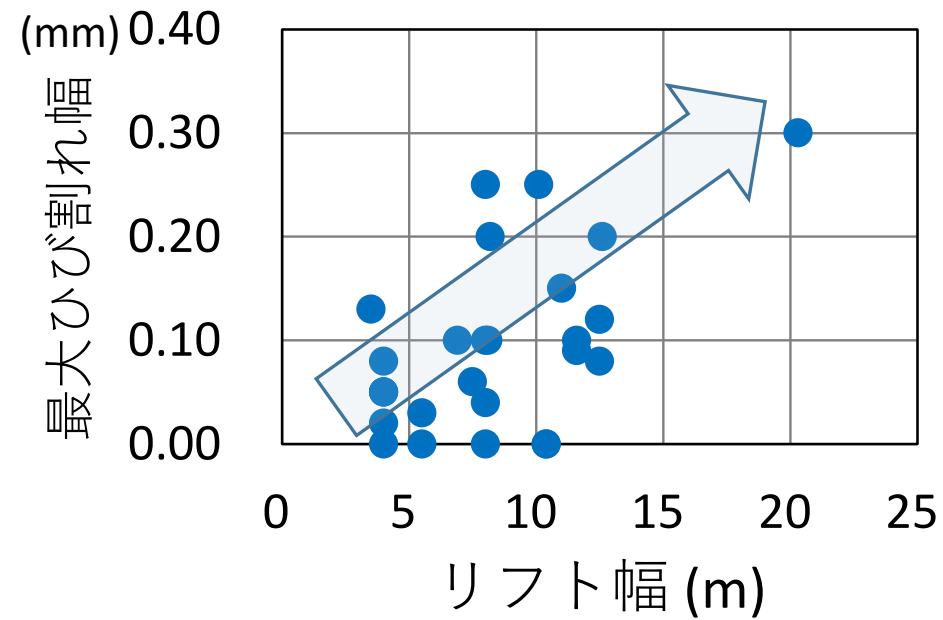
➤ リフト幅

リフト幅が増加するとひび割れも増大

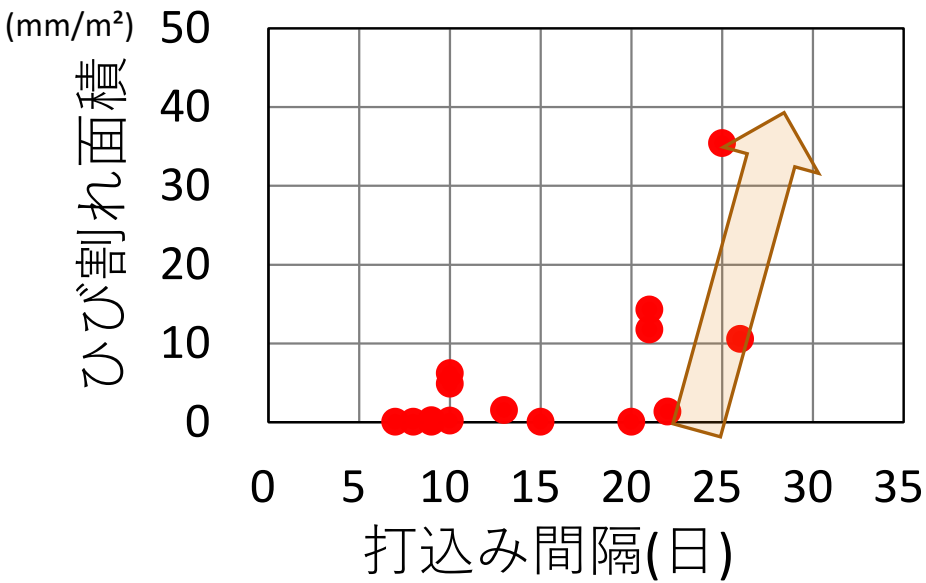
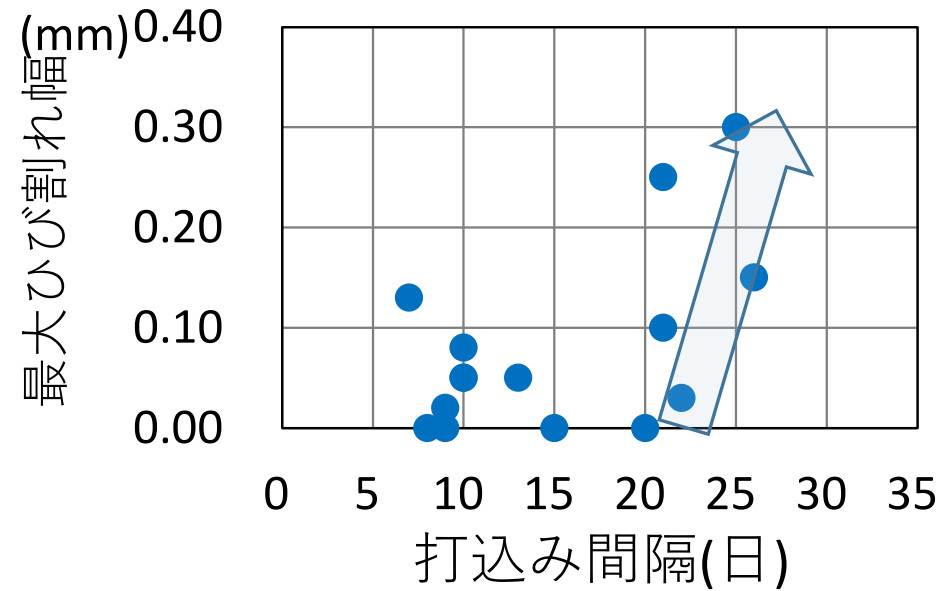
➤ 打込み間隔

打込み間隔が20日を超えると
ひび割れリスクが増大

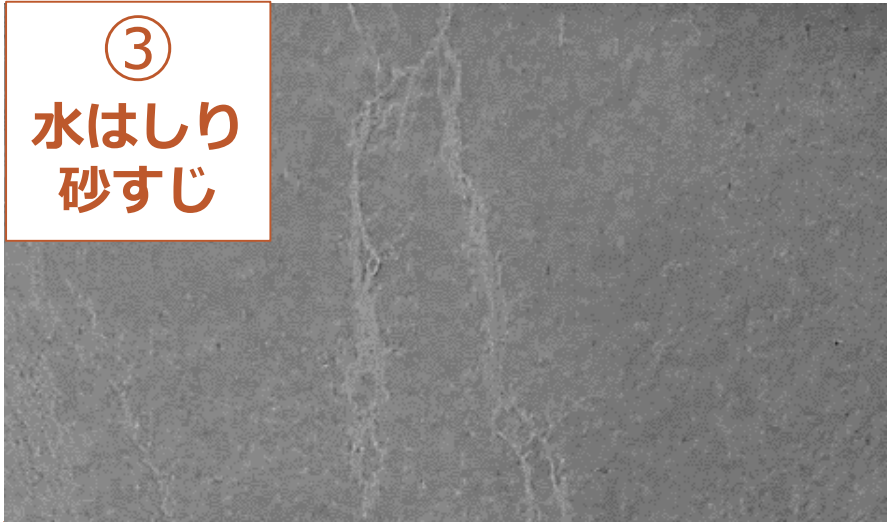
③

水はしり
砂すじ

せき板に接するコンクリート表面に細骨材が縞状に残る

- ▶ ブリーディングの排出不足
- ▶ 型枠の加工精度
- ▶ 急速な打ち込み

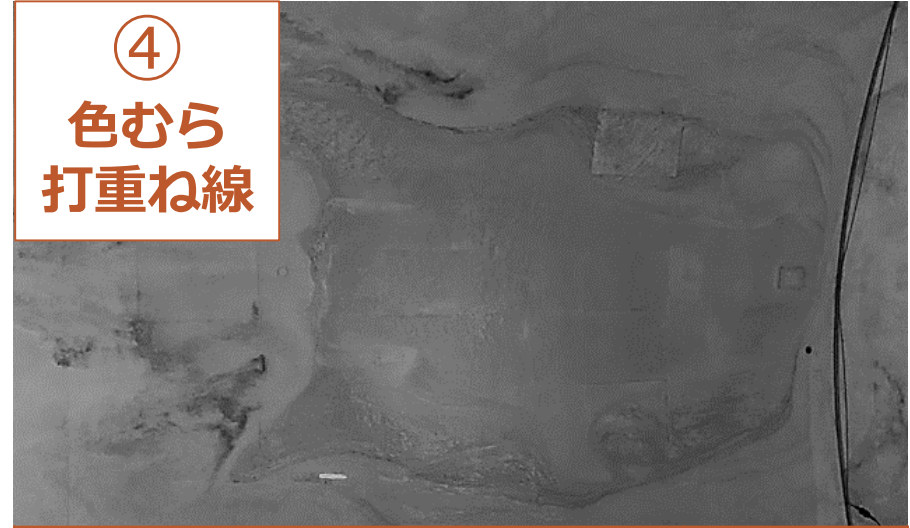
④

色むら
打重ね線

コンクリートを層に分けて打ち込んだ際に線状の筋が発生

- ▶ 打重ね時間の短縮
- ▶ 十分な締固め
- ▶ 打込み時間

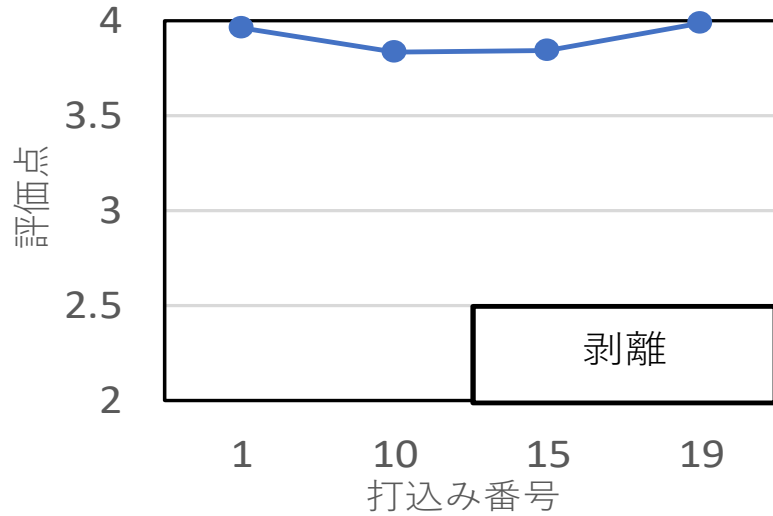
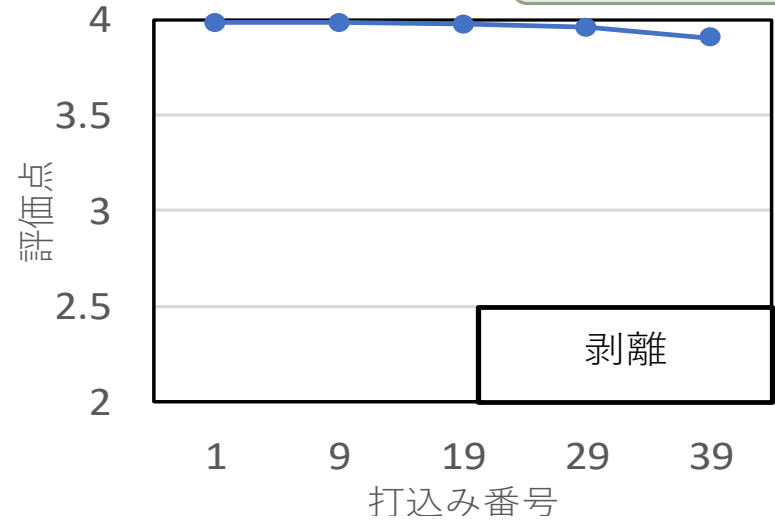
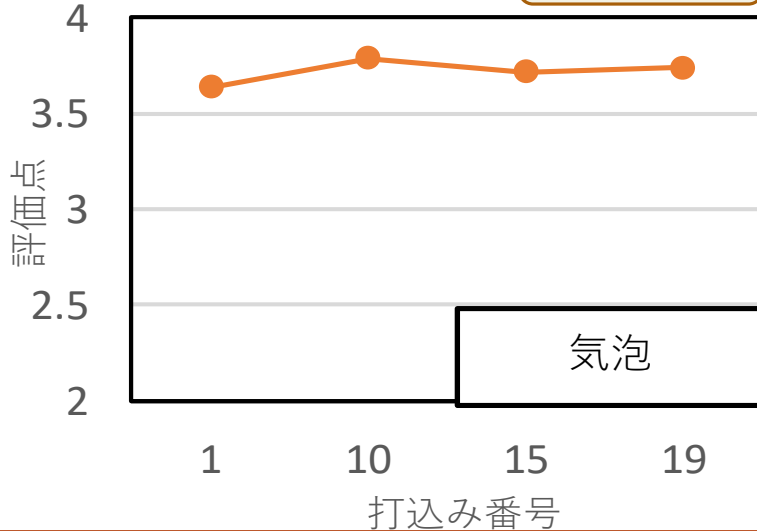
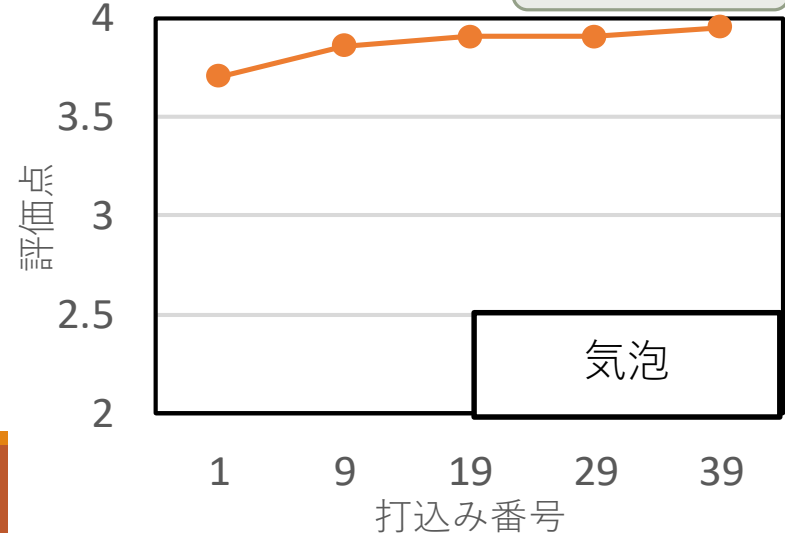
目視評価結果 剥離 表面気泡

結論： 両トンネル共に
高い評価結果となった

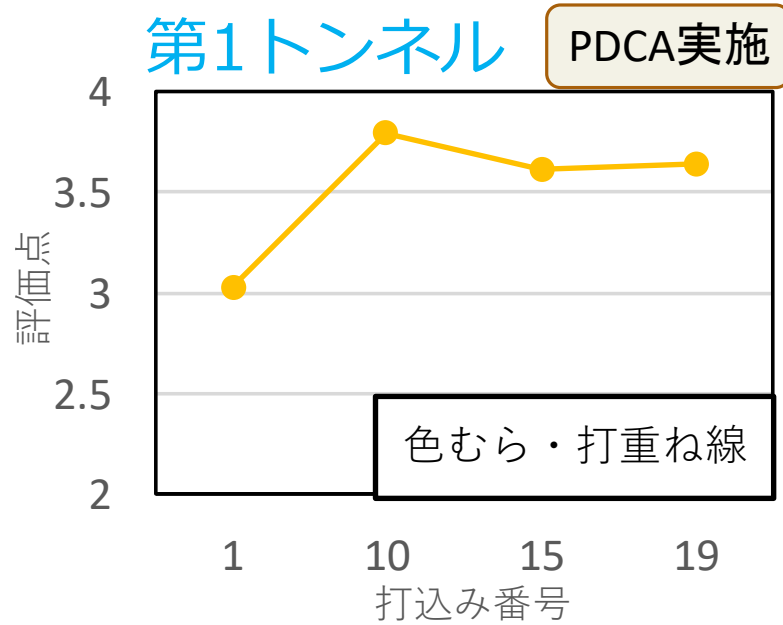
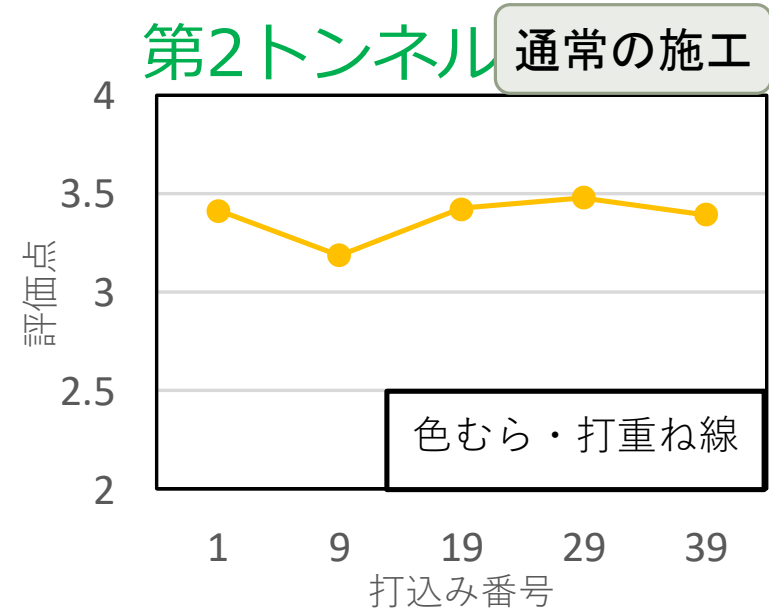
目視評価結果 色むら 打重ね線

初期に対して大きく点数が**上昇**

▶ スランプ値の修正

十分な締固め・横流し防止

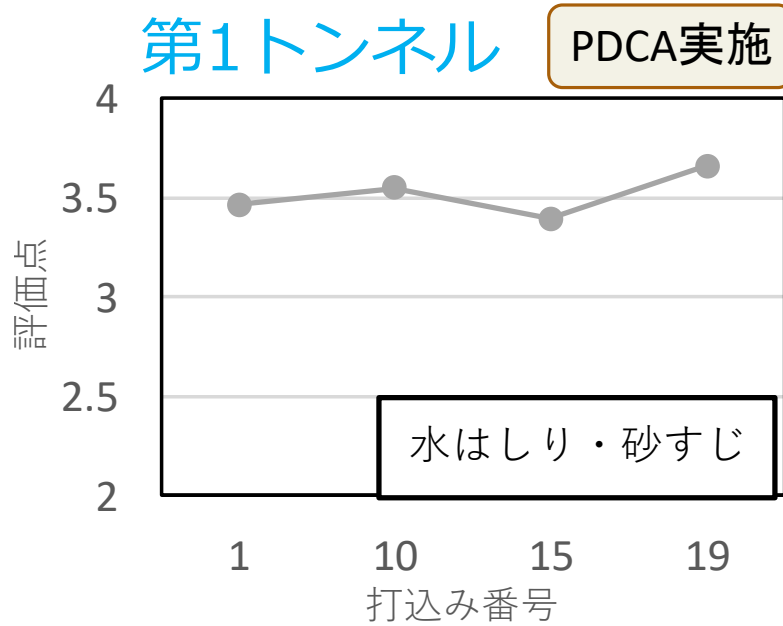
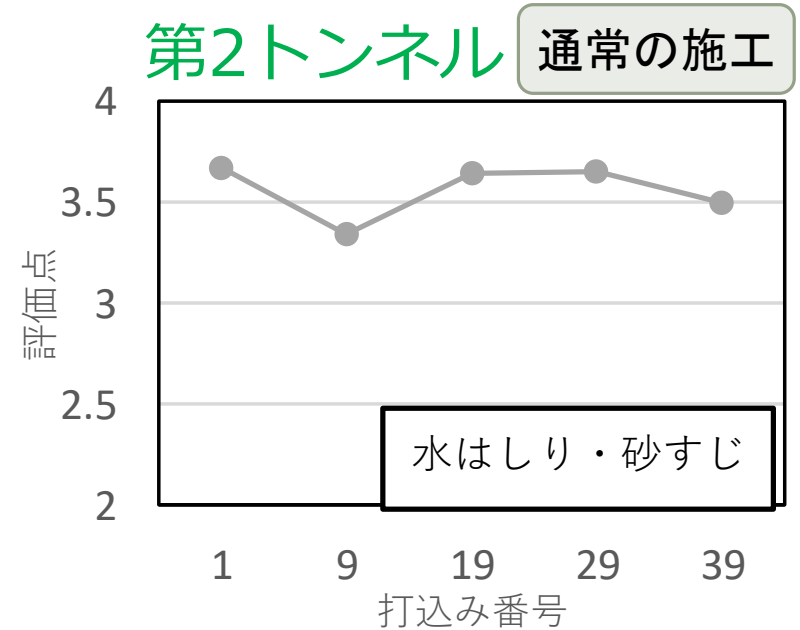
目視評価結果 水はしり 砂すじ

- ・ 施工と共に点数が**上昇傾向**
 →ブリーディング水の
 十分な排出・型枠精度
