橋梁下部工工事における品質確保の取組み
～(都)新山口駅長谷線 新古川橋～

山口県防府土木建築事務所
工務2課3班 藏重 聡志

都市計画街路新山口駅長谷線
都市計画街路整備(防災安全交付金)工事

新古川橋

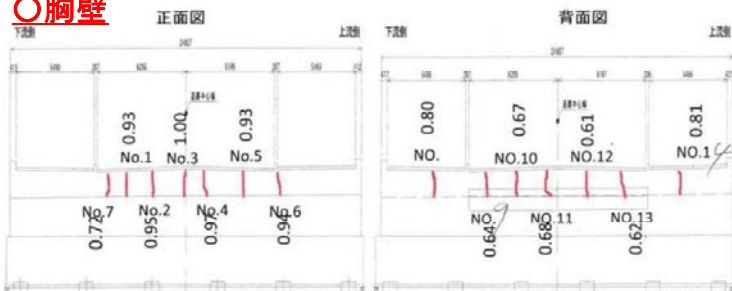
○胸壁

(ひび割れ箇所数)	(補修基準箇所数)	(最大ひび割れ幅)
正面側: 7箇所 背面側: 7箇所	10箇所	0.20mm

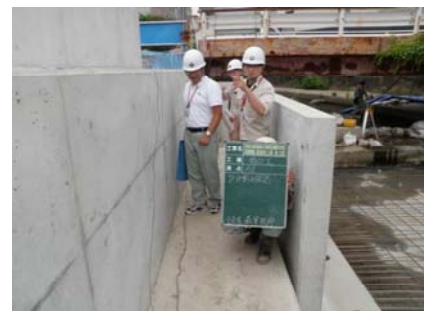
ひび割れ確認立会状況

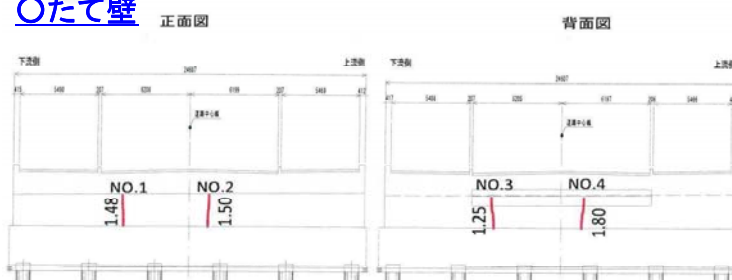
○たて壁

(ひび割れ箇所数)	(補修基準箇所数)	(最大ひび割れ幅)
正面側: 2箇所 背面側: 2箇所	3箇所	0.20mm

- ・鉄筋比が0.13%程度であれば、幅0.15mm以上のひび割れ発生事例が多い。
- ・鉄筋比が0.3%以上であれば、幅0.15mm以上のひび割れ発生事例は少ない。
- A2橋台では、鉄筋比0.3%を確保したにも関わらず、幅0.20mmのひび割れが発生したことから、A1橋台では、鉄筋比を0.4%確保に変更する。

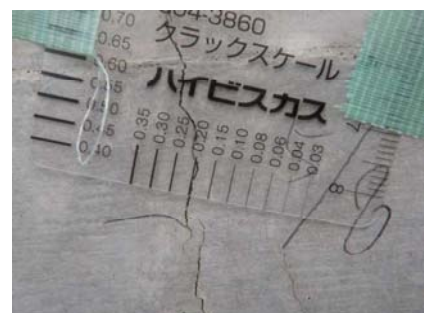
ひび割れ状況

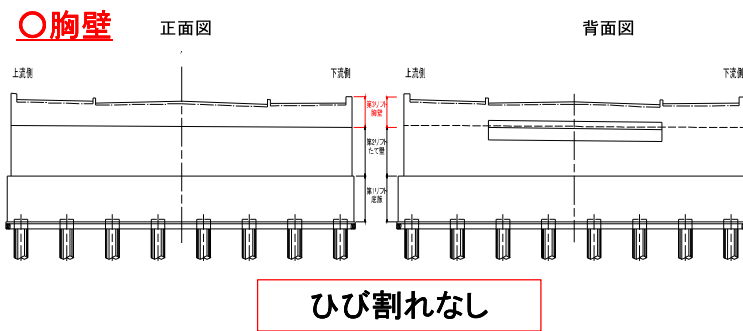
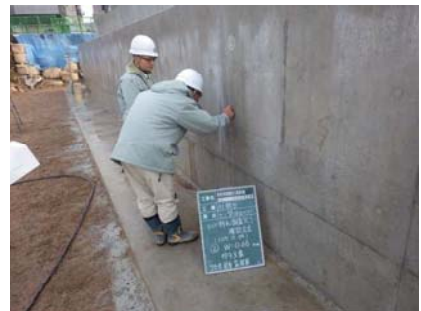
ひび割れ確認立会状況

(ひび割れ箇所数)	(補修基準箇所数)	(最大ひび割れ幅)
正面側: 7箇所 背面側: 8箇所	2箇所	0.15mm

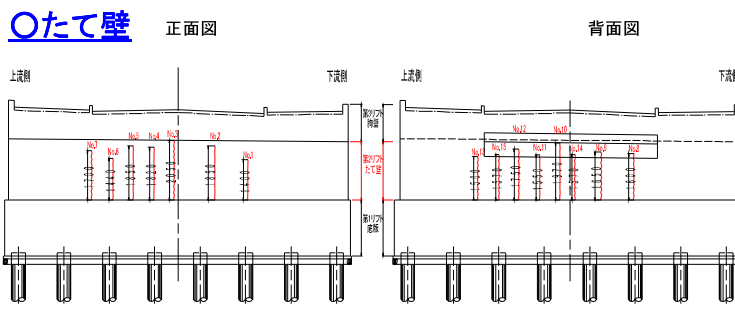
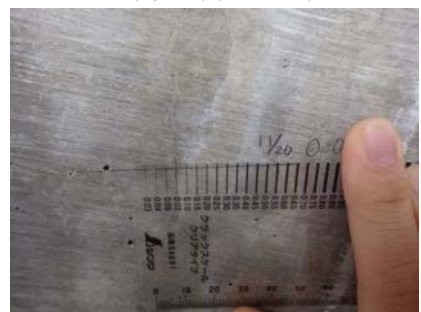
ひび割れ状況
