2.3. 維持管理

2.3.1. 維持管理の経緯

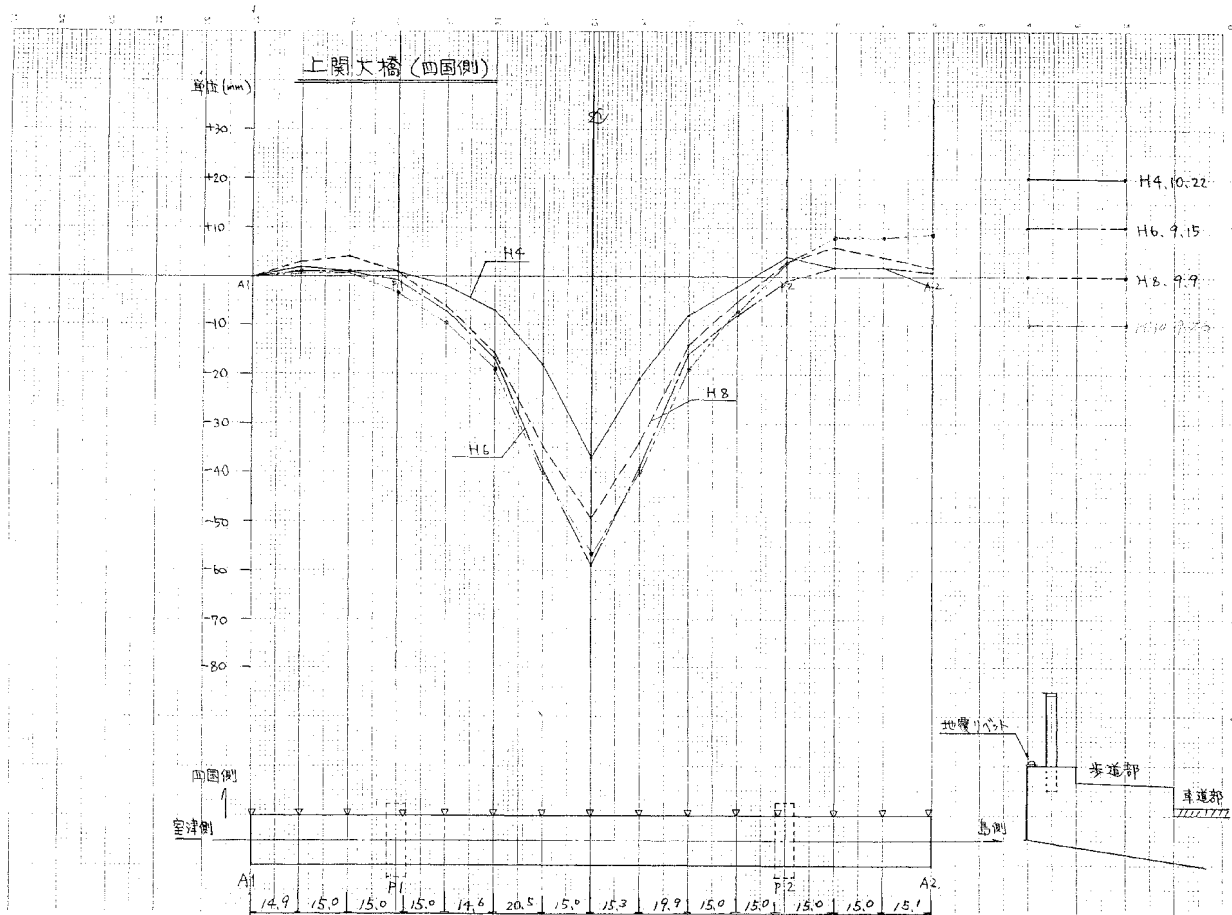
図 2.20 路面標高の変化量 (平成2年測量時からの変化量)

路面標高に関しては、平成2年から平成10年の間、施工業者により2年毎に水準測量が行われている(図2.20参照)。中央ヒンジ部には今回の段差発生前より経時的な垂れ下がりが生じており、平成2年と比較した平成10年の垂れ下がり量は、約60mm程度であった。

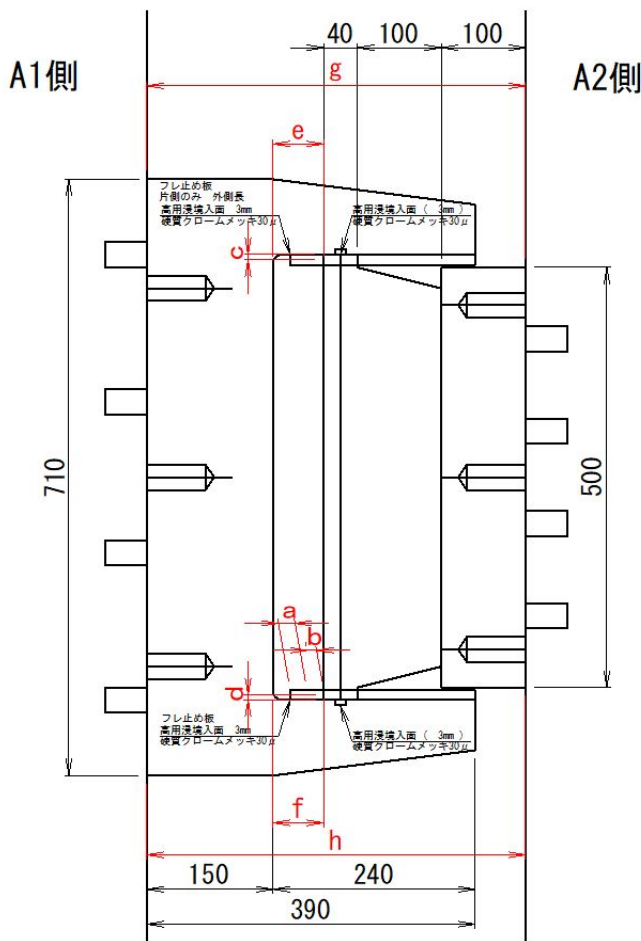
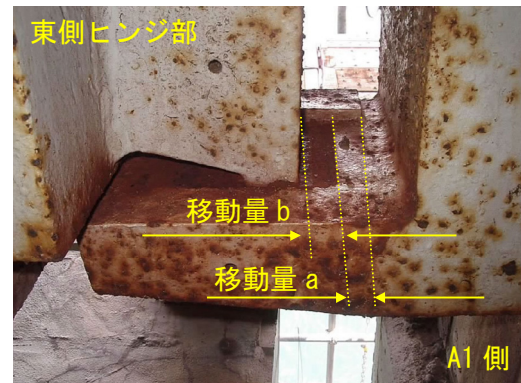
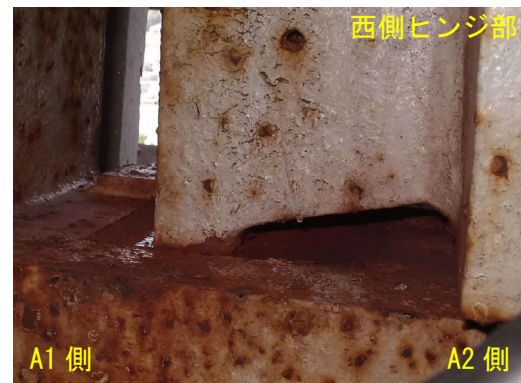
図 2.21 寸法計測位置図 (左) とゲレンク沓の状態写真 (右)

ゲレンク沓の計測結果を表 2.4 及び図 2.21 に示す。A2 橋台側の沓の鋼材が A1 橋台側の下爪部材に接触している状態であった。なお、A1 橋台側の東西のヒンジ移動部には、下爪部材の塗膜に擦り減り跡がみられ、竣工当時の位置と推定される位置からの移動量を a、塗膜の擦り減り区間を移動量 b として計測されている。

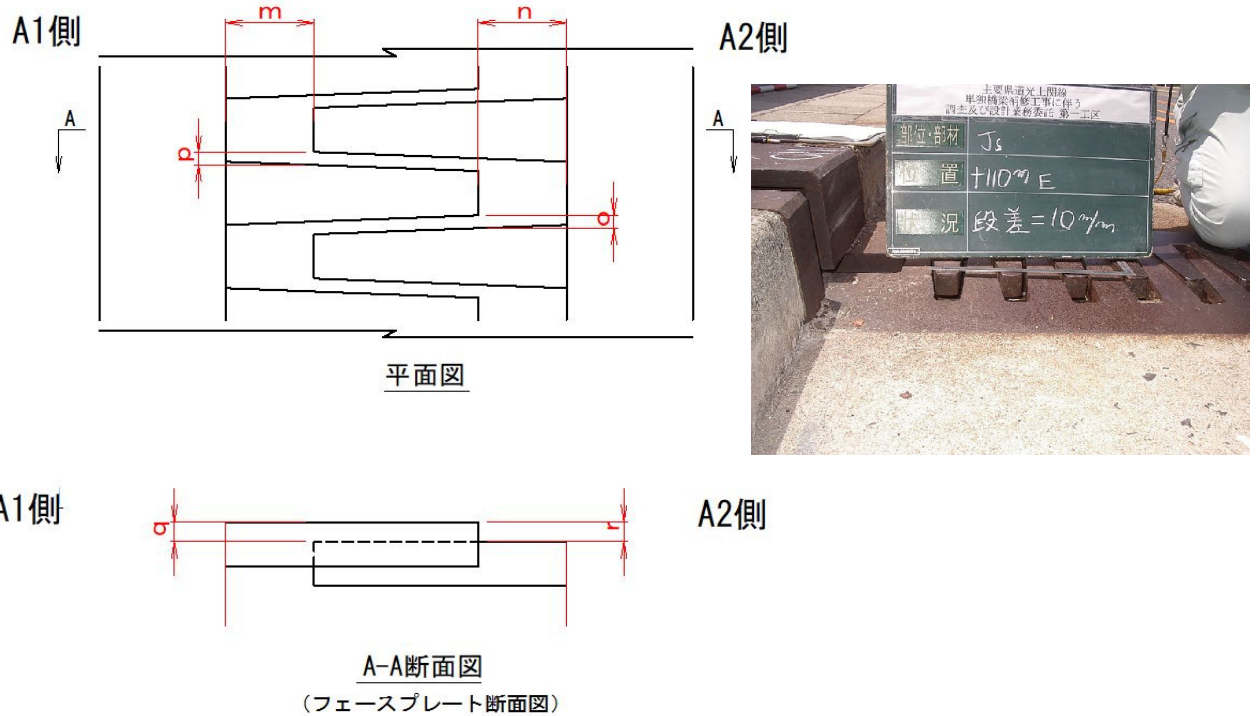
図 2.22 寸法計測位置図 (左) と伸縮装置部の段差写真 (右)

伸縮装置部における橋面の寸法計測結果を表 2.5 及び図 2.22 に示す。フェースプレートに最大 10mm の段差が生じていた (A1 橋台側が高くなっていた)。

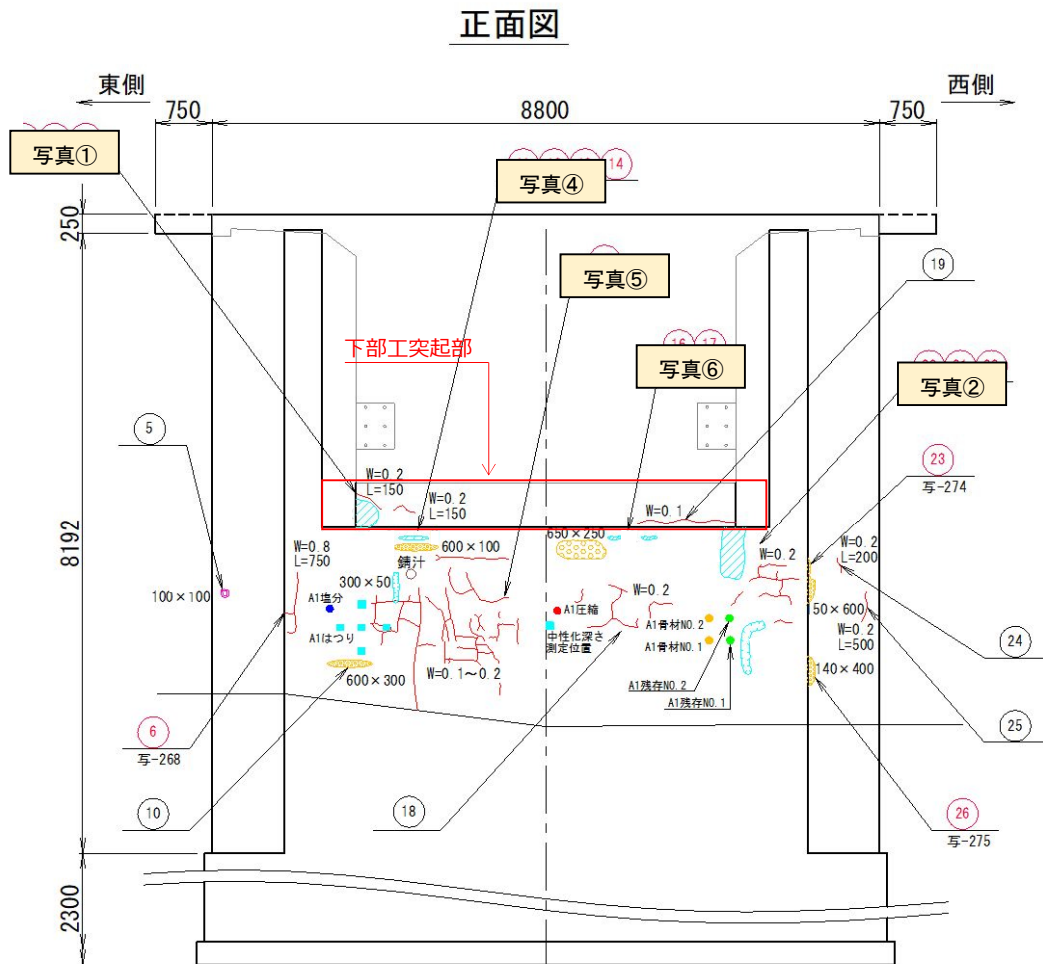
図 2.23 A1 橋台損傷図 (正面図)

A1 橋台の損傷図の抜粋を図 2.23 及び図 2.24 に、損傷写真を図 2.25 に示す。下部工突起部と橋台側面壁の隙間 (写真①)、下部工突起部と橋座の打ち継ぎ部 (写真②④⑥)、橋台側面壁のひびわれ (写真③) からの漏水がみられるとともに、豎壁前面 (写真⑤) に 2 方向のひびわれがみられた。また、豎壁で採取したコアを用いたコンクリート調査では、圧縮強度 40.3 (N/mm²)、静弾性係数 23.5 (kN/mm²)、塩分含有量 8.28 (kg/m³)、アルカリ骨材反応試験は「無害でない」という結果であった。

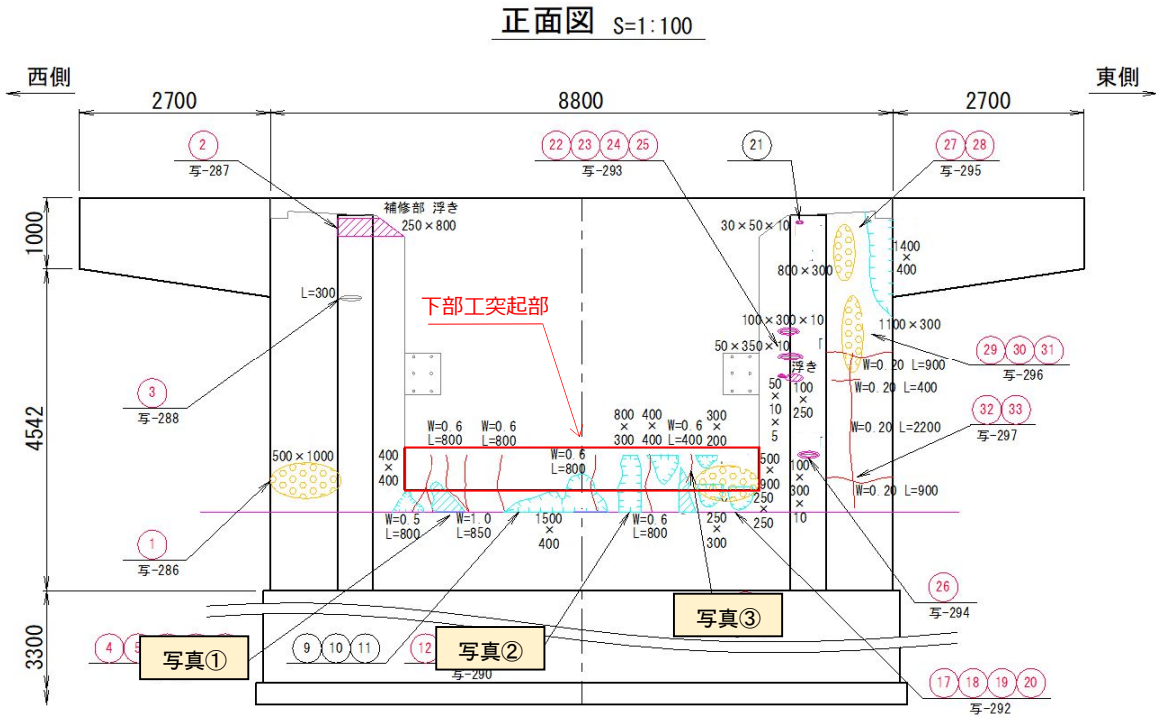
図 2.26 A2 橋台損傷図（正面図）

A2 橋台の損傷図の抜粋を図 2.26 に、損傷写真を図 2.27 に示す。下部工突起部の打ち継ぎ部（写真①）や下部工突起部の上部（写真②）からの漏水がみられるとともに、下部工突起部（写真③）に複数条の、最大幅 0.6mm の鉛直方向ひびわれがみられた。A2 橋台においては、コア採取によるコンクリート調査は実施されていない。

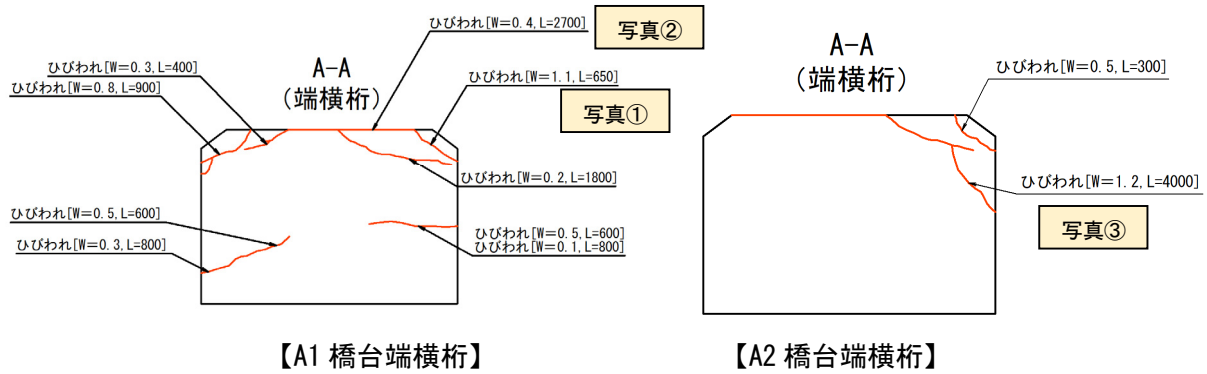
図 2.28 端横桁損傷図

上部工箱桁内面の状態のうち、端横桁の損傷図を図 2.28 に、損傷写真を図 2.29 に示す。端横桁上縁に複数条のひびわれがみられ、その最大ひびわれ幅は 1.1mm であった。

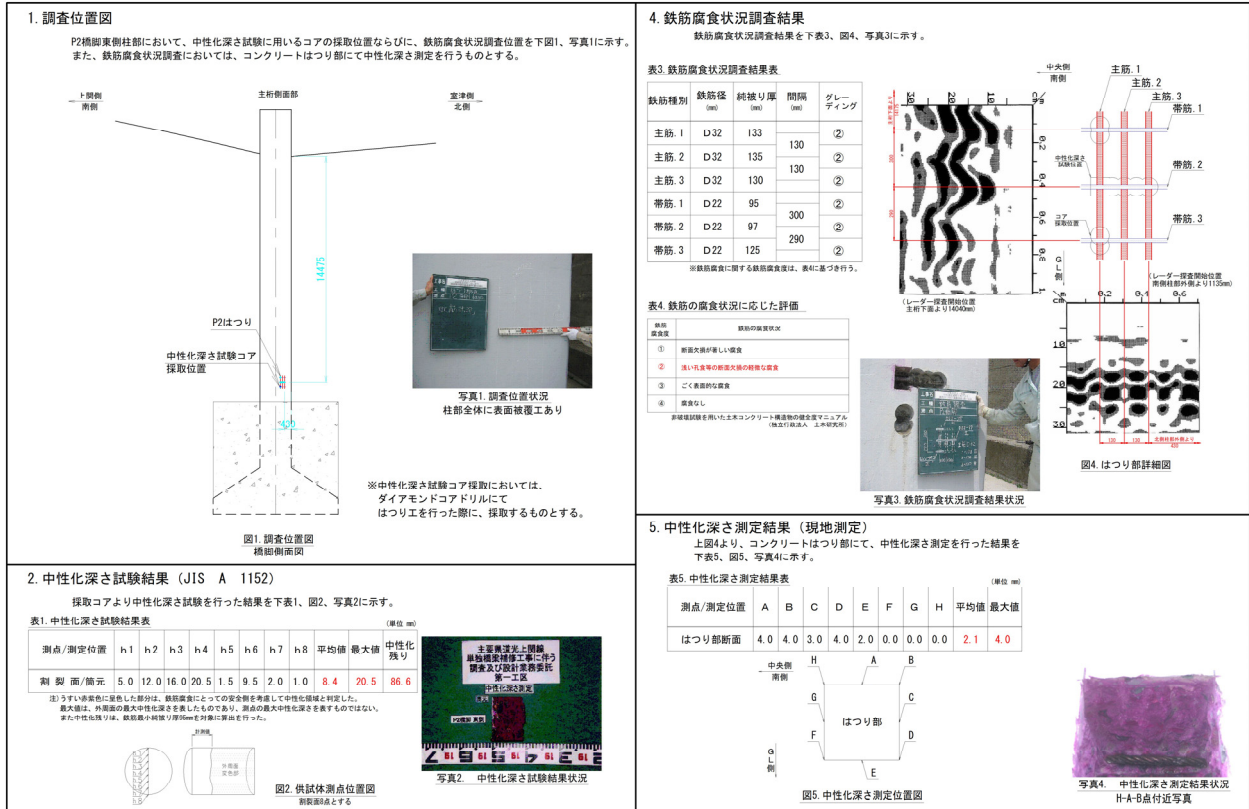
図 2.30 P2 橋脚の調査結果概要

P2 橋脚についてはコンクリート調査及び鉄筋調査が実施されている（図 2.30 参照）。
 橋脚柱で採取したコアを用いたコンクリート調査では、圧縮強度 27.0 (N/mm²)、中性化残り 86.6 (mm) であった。また、鉄筋調査では、はつり出した主鉄筋及び帯鉄筋ともに、全周に浮き錆がみられたが、腐食は軽微であった。
