2.4. 段差発生後の緊急外観調査（令和2年11月実施）

2.5. 橋の状態と調査事項に関する助言

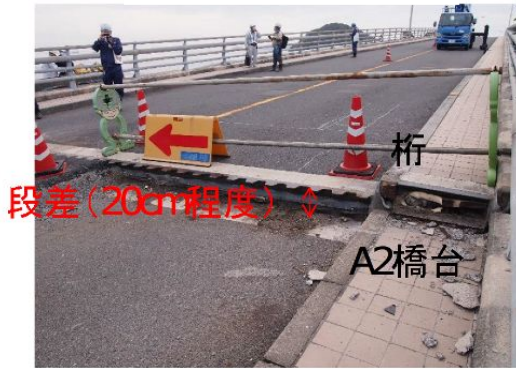
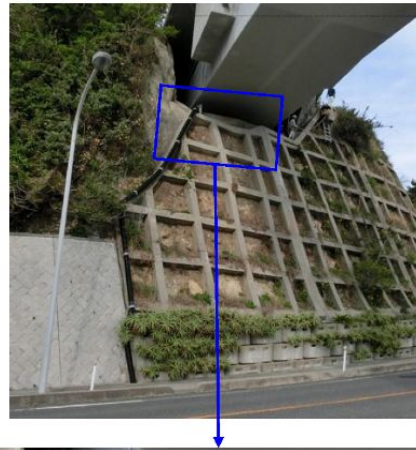
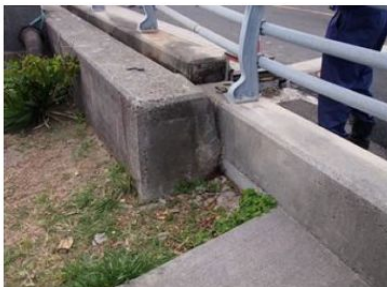
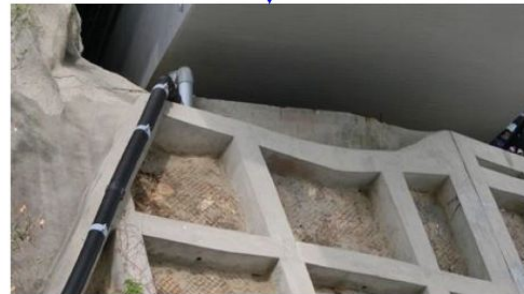
図 2.57 緊急外観調査で確認された状態 (その1)

- ① A2 橋台前面ののり面保護施設や周辺地山等との間に特段の変状が確認されず、橋台が沈下した痕跡がみられなかった（図 2.57）。
- ② A2 橋台部の上部工突起部に破壊が生じていた（図 2.58）が、調査時には鉛直 PC 鋼棒の状態を直接確認することはできなかった。
- ③ 過去の耐震補強工事で設置された主桁と A2 橋台を連結する PC 外ケーブルについては、目視の範囲では A2 橋台での浮き上がりに伴う変状は確認されなかった（図 2.59）。

A2 橋台上の段差

A2 橋台前面ののり面保護施設

A2 橋台周辺地山の状態

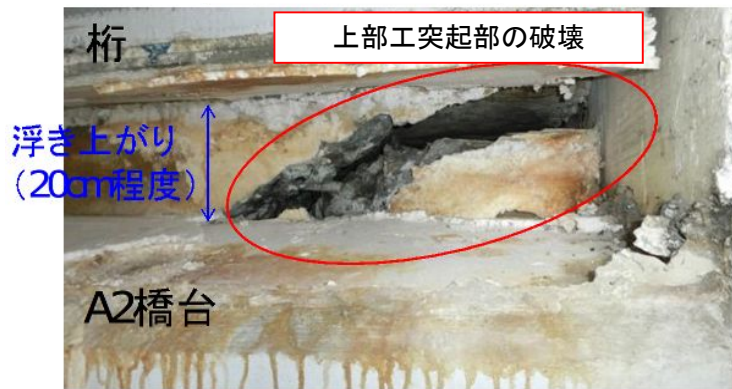
図 2.58 緊急外観調査で確認された状態 (その2)

A2 橋台前面の状態

- ④ 鉛直 PC 鋼棒については、上部工突起部と橋座の間の隙間部分やその近傍で、腐食環境も応力環境も厳しいことが考えられる。下部工突起部は、機能上重要な役割を果たしていないと考えられる。また、上部工突起部も、圧縮力を伝える以外には特に重要な役割や機能を果たしていない。そこで、下部工突起部を部分的に前面側からはつり、鋼棒の状態を直接確認することから始めるのが安全で、かつ、損傷部位を把握できる可能性が高いと考えられる（以下、はつり調査という）。

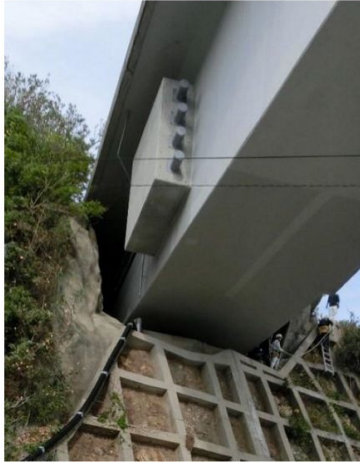
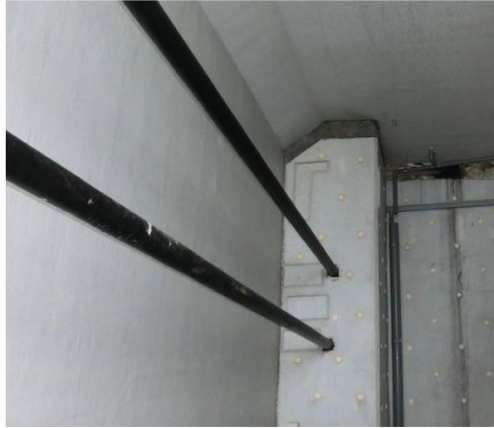
図 2.59 緊急外観調査で確認された状態 (その 3)

主桁と橋台を連結する
PC ケーブル

主桁と橋台を連結する
PC ケーブルの橋台側定着部

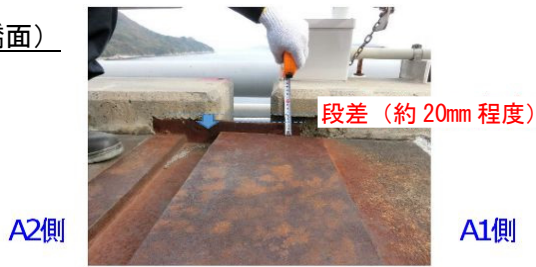
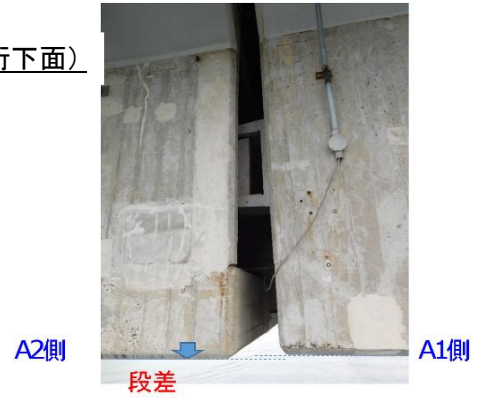
図 2.60 緊急外観調査で確認された状態 (その 4)

- ④ 径間中央のヒンジ部において、A1 橋台主桁側と比較して A2 橋台主桁側が下がっており、橋面で約 20mm の段差、及び主桁下面でも段差を確認した（図 2.60）。平成 15 年度の調査でも、A1 橋台主桁側橋面が A2 橋台主桁側橋面に比較して高い段差が確認されていた（図 2.22）が、その時の段差は 10mm であった。

径間中央 (橋面)

径間中央 (主桁下面)

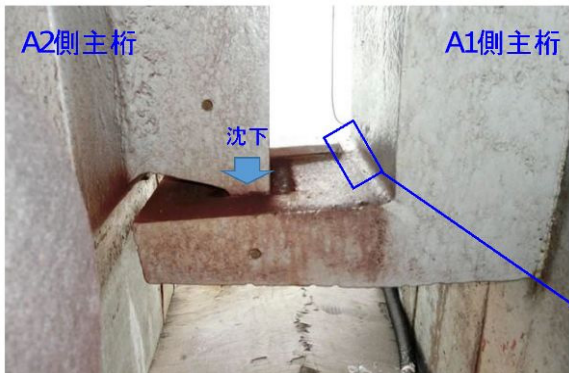
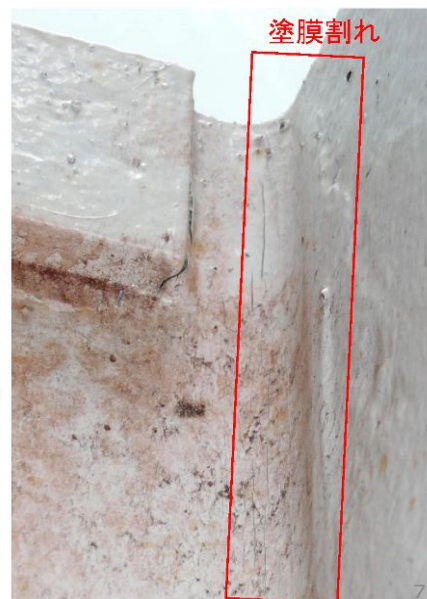
図 2.61 緊急外観調査で確認された事項 (その 5)

- ⑤ 径間中央では、A1 主桁側のヒンジ構造付け根部で塗膜割れが確認された（図 2.61）。
- ⑥ A1 橋台の橋座面では PC ケーブル定着部の腐食等が生じていた（図 2.62）。
- ⑦ 上部工箱桁内については、図 2.63 に示す損傷が確認された。
- ⑧ A1 橋台端横桁において、最大幅 1.1mm のひびわれを確認した（図 2.64）。平成 15 年度の調査時にも同じ最大幅のひびわれが確認されているが、PC ケーブルの定着ブロック間や端横桁上部などで、ひびわれの本数が増えている。なお、平成 29 年度の定期点検では、ひびわれがみられた写真はあるものの、端横桁の正面を展開した損傷図が記録されていない。

径間中央のヒンジ部の状態

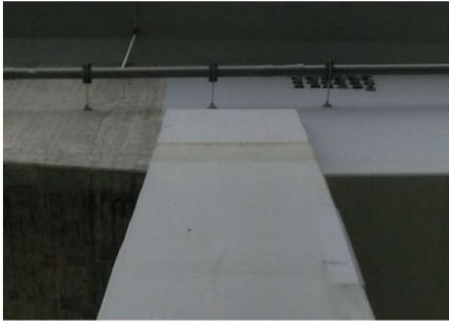
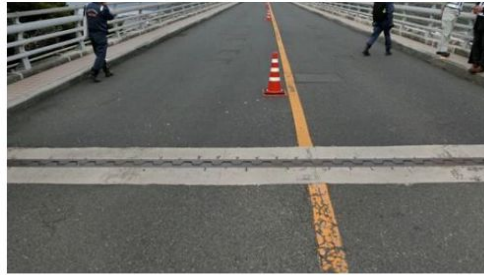
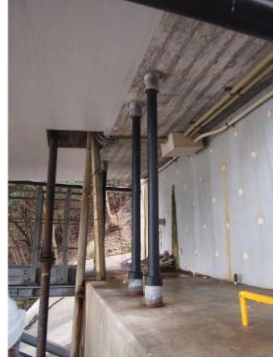
図 2.62 緊急外観調査で確認された事項 (その6)

P2 橋脚柱頭部

A1 橋台上の路面

A1 橋台前面の PC ケーブル

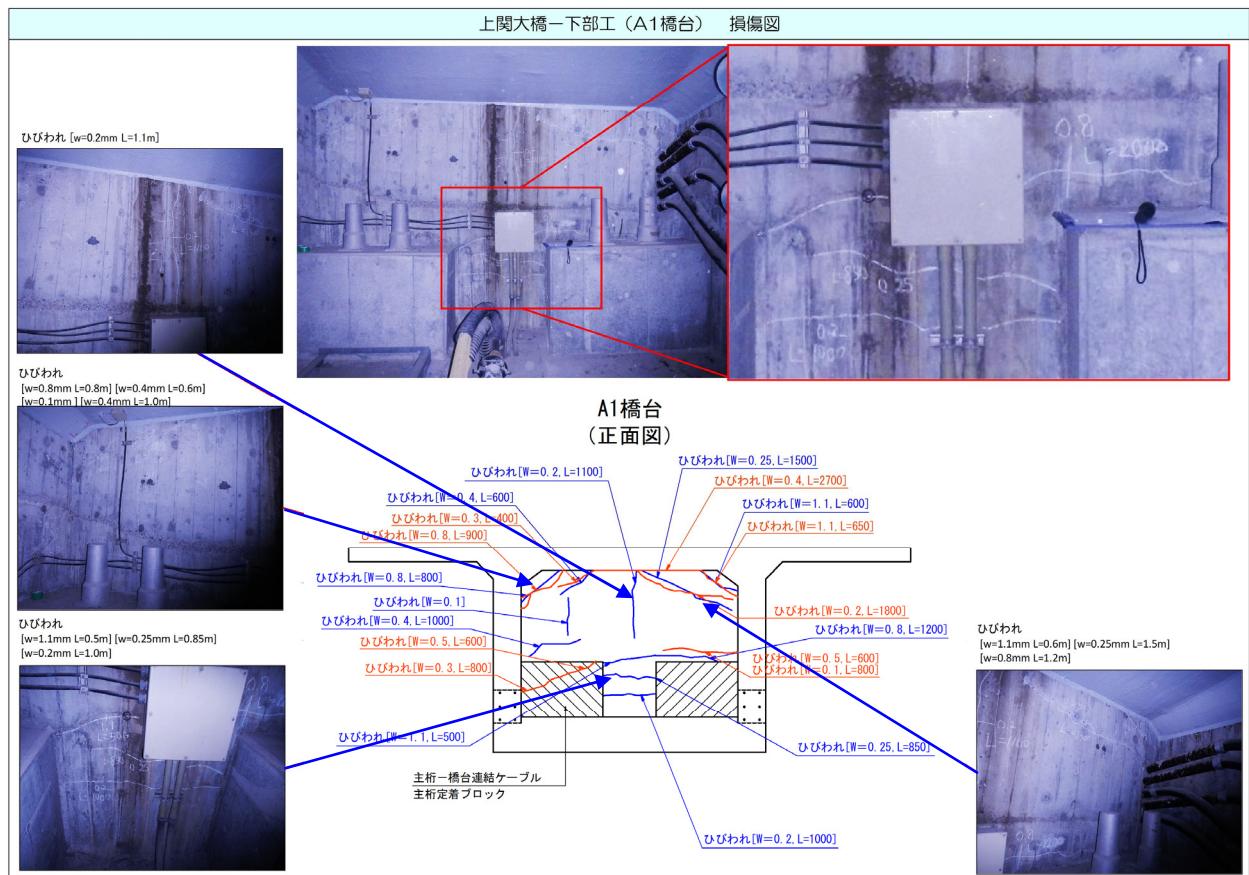
図 2.64 A1 橋台端横桁のひびわれ状態 (青線：緊急外観調査、赤線：平成 15 年度調査)

- ③ 中央の伸縮装置ではA2橋台側スパンがA1橋台側スパンの下に入り込んだまま、A2橋台側の桁がA1橋台側の桁にもたれかかった状態であるが、A1橋台側の端横桁のひびわれは、表面に段差等もみられた。設計方針や実際の構造を確認することが必要であるが、現時点においても、引張力がこれ以上生じたときに局所的な引張破壊が生じることや、せん断破壊に移行することも懸念しておくべきである。

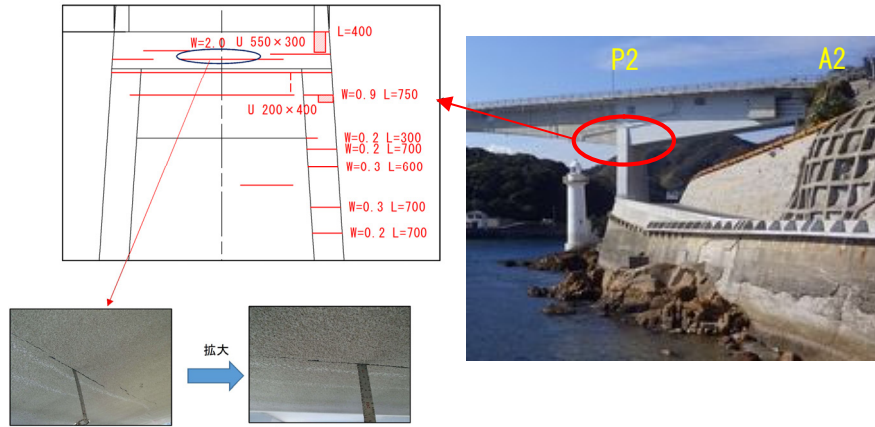
- ⑨ P2 橋脚柱頭部の北（室津側）面において最大幅 2mm（長さ 5m）の水平方向ひびわれを確認した（図 2.65）。
- ⑩ ゲレンク沓については、下爪部材への接触がみられた。下爪部材には塗膜の剥がれが認められたため、超音波探傷（UT）試験により傷を確認し、磁粉探傷（MT）試験により亀裂の有無を確認した。その結果、西側ヒンジ部の表面の形状不良による線状磁粉模様が検出されたが、亀裂はみられなかった（図 2.66）。

図 2.65 P2 橋脚柱頭部のひびわれ状態

- ・冬場は気温が下がるため、軸方向の固定の剛性が高いほど、桁に導入される引張軸力が大きくなるため、連結方法を検討するにあたっては注意すること。
- ⑤ P2 橋脚柱頭部のひびわれについては、進展を監視しておく必要がある。一方、橋の形状をできるだけ元に戻そうとしたときに障害とならないような方法を考える必要があること、上部構造の設計計算上は、柱頭部はピン可動支承と同じに扱われていることから、上部構造と橋脚の接合部の曲げ剛性が低下していても、直ちに上部構造の不安定化にはつながらないことから、現時点で補修等を急ぐものではない。
