3. 橋の応力状態を把握するための調査及び解析

3.1. 測量による橋の変形形状の把握

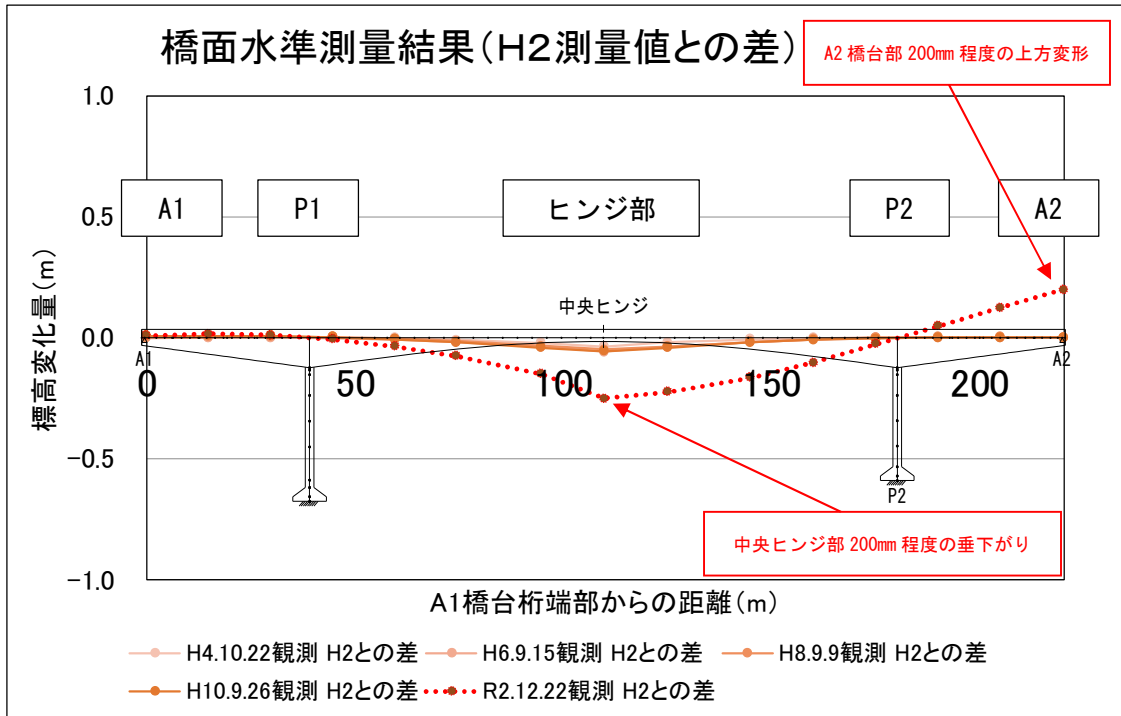
図 3.3 路面標高の計測結果

水準測量の結果、路面に著しい折れ曲がり等はみられなかったものの、A2 橋台部が 200mm 程度上方へ変形し、中央ヒンジ部で 200mm 程度の垂れ下がりが生じていることを確認した（図 3.3 参照）。

なお、中央ヒンジ部の伸縮装置位置での路面の段差は、段差発生前の平成 15 年度調査時、及び段差発生後の緊急外観調査時に計測されている。何れの調査時も A1 橋台主桁側と比較して A2 橋台主桁側が下がっていたが、平成 15 年度調査時の段差は 10mm、緊急外観調査時は 20mm であった。

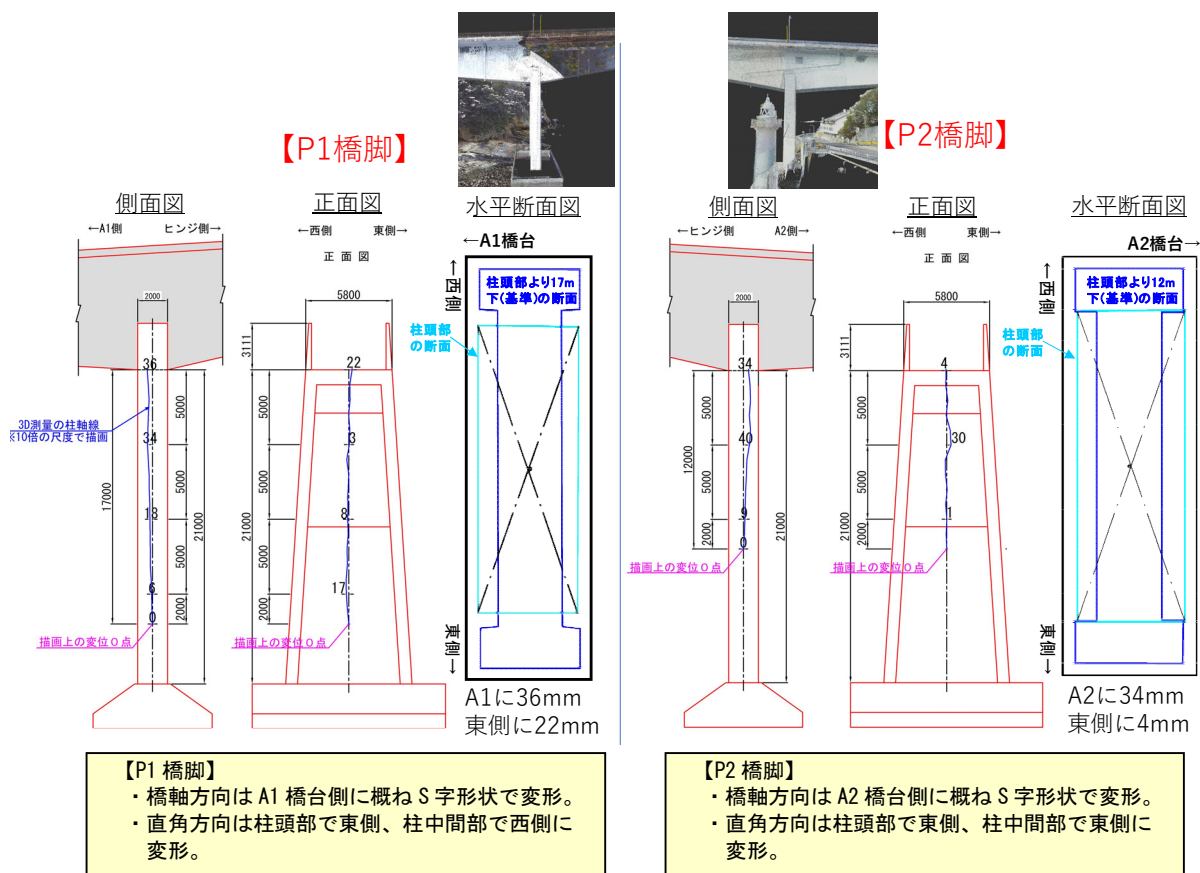
図 3.5 橋脚の変形状況

3D 測量による計測結果と竣工当時の図面を重ね合わせて比較を行い、変形状況を把握した。比較する際は、図 3.5 に示すとおり、3D 測量で計測できた橋脚の最下点（P1 橋脚は、柱頭部から 17m 下方、P2 橋脚は柱頭部から 12m 下方）が移動していないと仮定して、ゼロ点として固定した上で比較を行った。比較した結果は以下のとおり。

- ① P1 橋脚及び P2 橋脚ともに、柱頭部が橋台側へ傾いていた。
- ② P1 橋脚柱頭部の橋軸方向の変位量は、A1 橋台側に 36mm であった。また、P2 橋脚柱頭部の変位量は、A2 橋台側に 34mm であった。
- ③ P1 橋脚の橋軸直角方向の変位量は、柱頭部で東側に最大 22mm、柱中間部で西側に最大 17mm であった。
- ④ P2 橋脚の橋軸直角方向の変位量は、柱頭部で東側に最大 4mm、柱中間部で東側に最大 30mm であった。

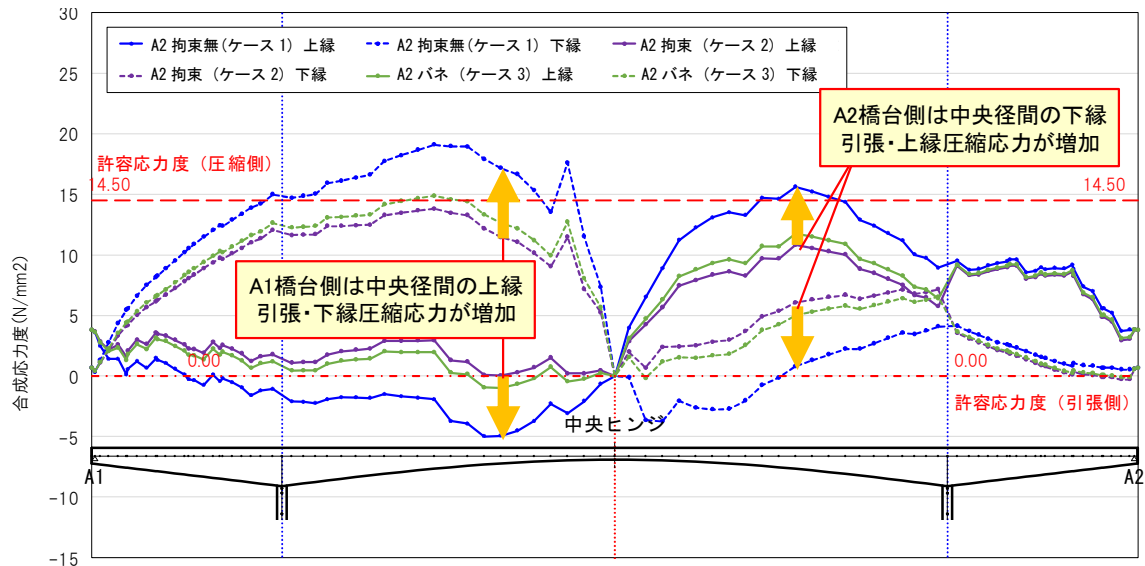
図 3. 11 段差発生後の応力分布図 (3 ケース分を表示)

段差発生後における死荷重時の応力分布図を図 3. 11 に示す。上部工については A2 橋台側の桁が A1 橋台側の桁にもたれた状態となり、合成応力が増加している可能性があることが推定され、特に中央径間において、A1 橋台側は上縁引張・下縁圧縮、A2 橋台側は下縁引張・上縁圧縮の応力が厳しくなっている可能性があることが推定された。

また、図 3. 11 に示した段差発生後の応力状態に関する解析では、中央ヒンジ部をあくまでピン結合 (鉛直力のみを受け渡す構造) として評価している。

実際には、中央ヒンジ部でのジョイント部の段差が、A2 橋台部での段差発生前後を比べると増えており、中央ヒンジ部の噛み込みで曲げモーメントあるいは水平力を少なからず受け渡すなど、複雑な拘束条件となっている可能性が高いため、本復旧の検討に際してはこの点にも留意する必要がある。

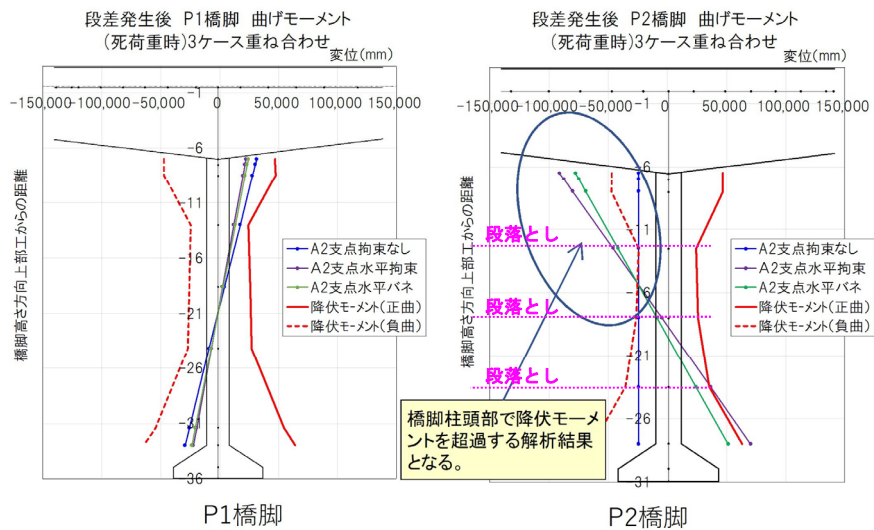
図 3.12 解析による下部工の曲げモーメント図

橋脚の曲げモーメントは、P2 橋脚の柱頭部から中間部にかけて、死荷重時で降伏曲げモーメントを超過している可能性も推定された (図 3. 12 参照)。ただし、竣工当時の設計では、橋脚柱頭部の拘束条件をピン可動結合に置き換えて評価している。このため、柱頭部の桁断面に着目すれば、本解析の橋脚を弾性体とし、柱頭部を剛結合として評価したモデルで算出される断面力は、竣工当時の設計計算モデルの境界条件を用いて算出される断面力よりも大きく算出されるため、安全側の評価と考えられる。一方で、橋脚の柱頭部については、既に発生しているひびわれについて、せん断破壊に移行する兆候を監視するなど、せん断に対する安全性には注意が必要である。

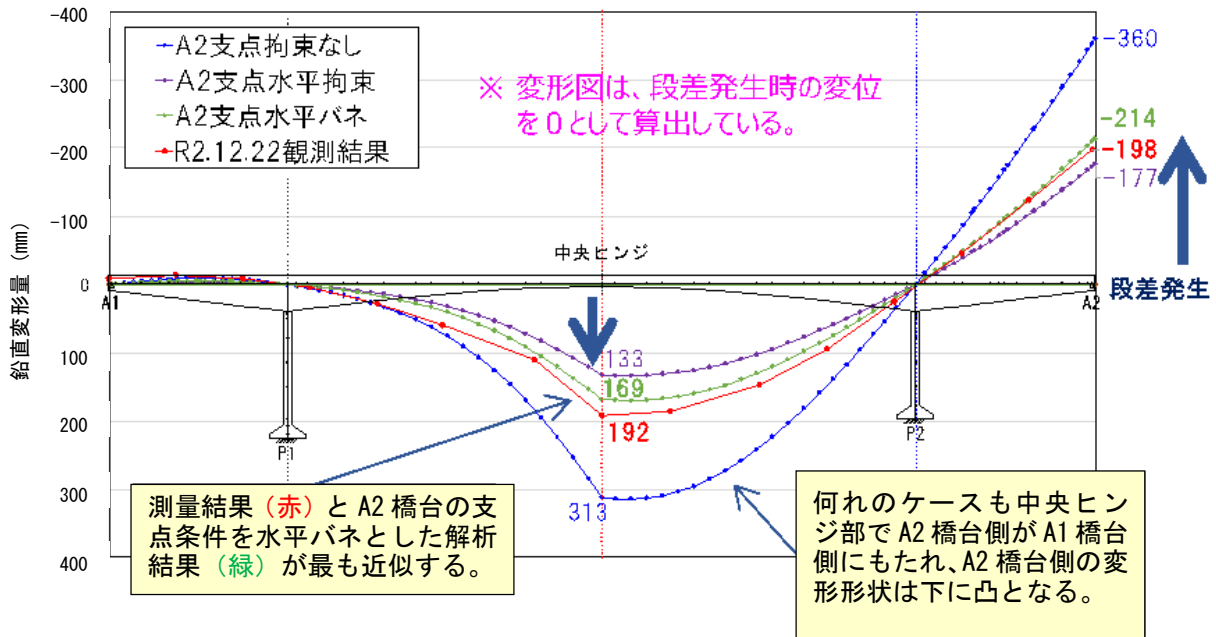
図 3.13 桁の変形形状に関する測量・解析結果の比較

測量で確認された桁の変形形状と解析による変形形状の結果を比較した。解析では、A2 橋台側の拘束条件を「水平バネ」モデルとしたケース 3 の方が、「水平拘束」モデルとして解析したケース 2 の変形形状よりも、測量結果と近似していた（図 3.13 参照）。

図 3.11 で推定した死荷重時の応力状態と同様、上部工については A2 橋台側の桁が A1 橋台側の桁にもたれた状態が推定された。

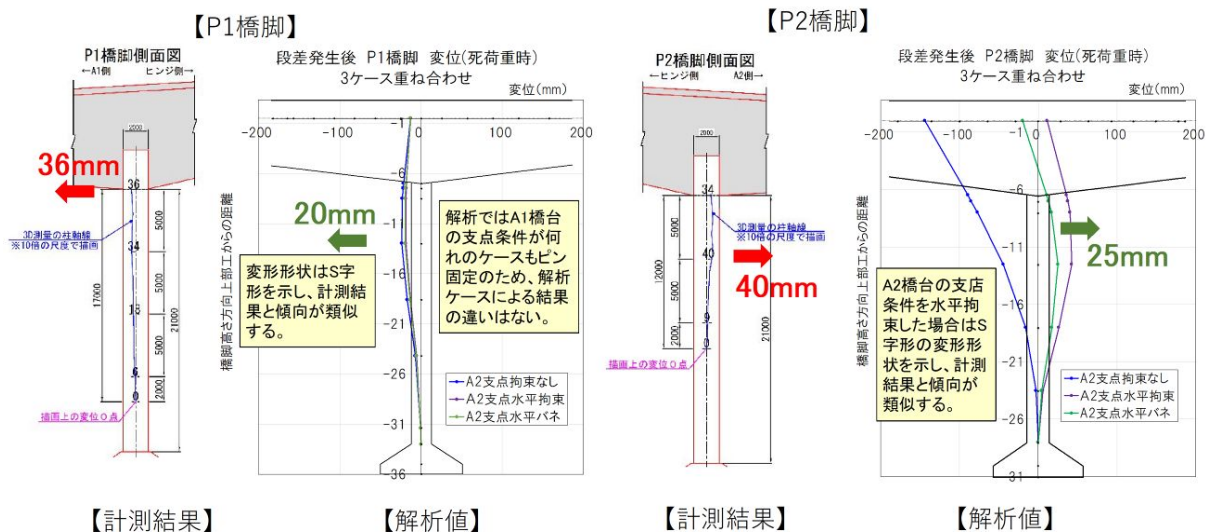
図 3.14 橋脚の変形形状に関する測量・解析結果の比較

橋脚の変形形状を比較した結果、A2 橋台側の拘束条件を「水平拘束」および「水平バネ」とした 2 ケースが、測定結果の S 字の変形モードが傾向として一致することを確認した（図 3.14 参照）。

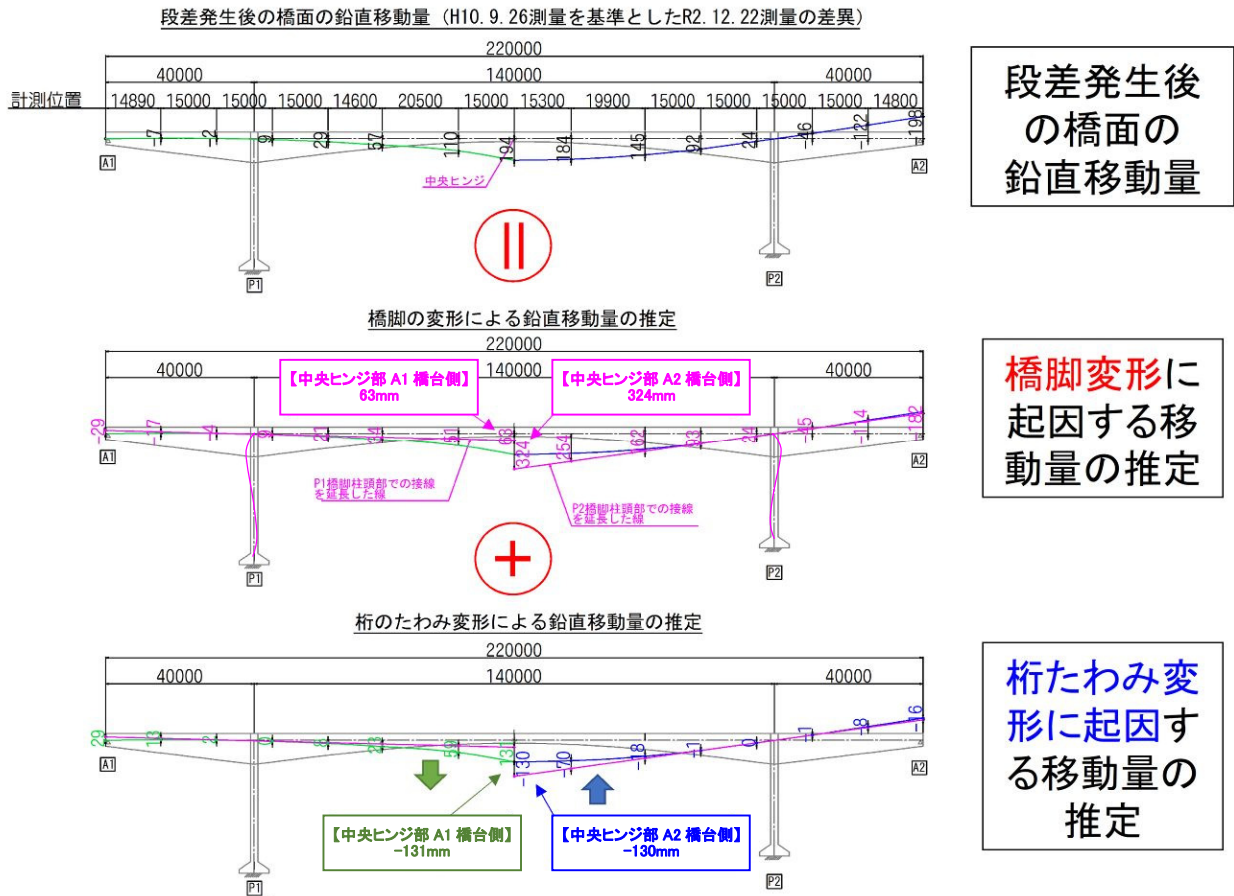
図 3.15 上部工鉛直変位の発生要因 (推定)

水準測量により得られた上部工の鉛直変位について、橋脚の変形に起因するものか、桁のたわみ変形に起因するものか、解析データをもとに分析した。その結果を図 3.15 に示す。解析により求めた橋脚柱頭部の傾きに対して接線を描き、中央ヒンジ部の変位量を求めたところ、A2 橋台側で 324mm となり、水準測量の結果と比較して、130mm 下方に移動量が増大した。これは、A2 橋台側の桁が、A1 橋台側の桁へもたれかかり、A1 橋台側の桁のたわみ量によって A2 橋台側の桁のたわみ量が抑制されていると推定された。したがって、段差発生により、ゲレンク沓を介して、A1 橋台側に応力的な負荷がかかっている可能性がある。

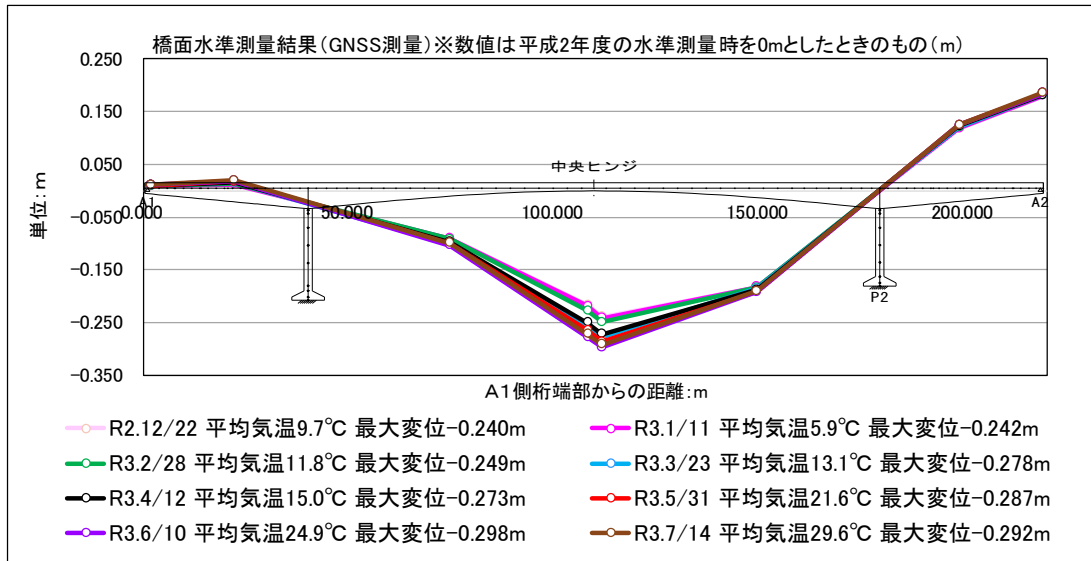
図 3.23 路面標高の変化分布図 (H2 年度水準測量との差)

- ① 路面標高の変化分布(図3.23)及び日平均気温とループ中心点の変化(図3.25)より、気温が上昇する5月以降、温度上昇につれて標高の変化が鈍化している。
- ② 日平均気温とループ中心点の変化(図3.25)より、日平均気温の変化の勾配と標高変化の勾配は類似しており、標高の上昇沈下が温度変化に相関している。

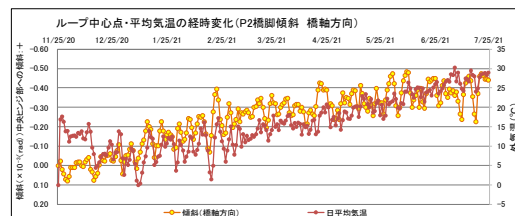
図 3.27 日平均気温とループ中心点の変化 (1 日ごと) P2 橋脚橋軸方向

- ① 1 時間ごとの結果 (図 3.26) 及び日平均気温とループ中心点の変化 (図 3.27) より、橋軸方向については外気温の上昇に伴い A2 橋台側に傾斜する傾向が確認され、日平均気温の変化の勾配とループ中心点の変化の勾配は類似し、温度変化に相関している。なお、傾斜の方向は、図 3.5 に示した橋脚の 3D 測量の結果で、P2 橋脚の柱頭部が A2 橋台側へ移動している傾向と類似する。
- ② 1 時間ごとの結果 (図 3.28) からは、橋軸直角方向については外気温の上昇低下に伴う傾斜方向の傾向が伺えなかった。
- ③ 日平均気温とループ中心点の変化 (図 3.29) より、橋軸直角方向については、時間が経過するほど東側に傾斜している傾向が確認され、応力状態も変化していることが考えられる。なお、傾斜の方向は、図 3.4 に示した上部工の 3D 測量の結果で、上部工が東側へ傾斜している傾向と類似する。
- ④ 日平均気温とループ中心点の変化 (図 3.27) より、橋軸方向については気温が上昇する 5 月以降、温度上昇に対して傾斜の変化が鈍化している。

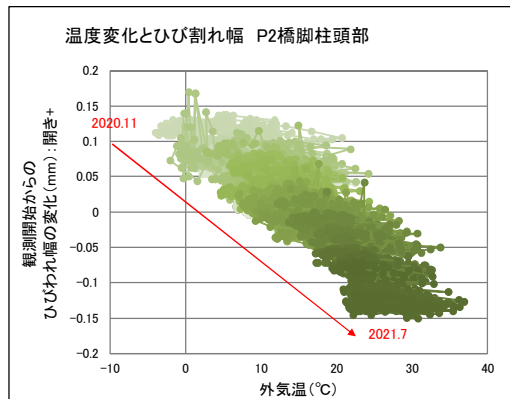
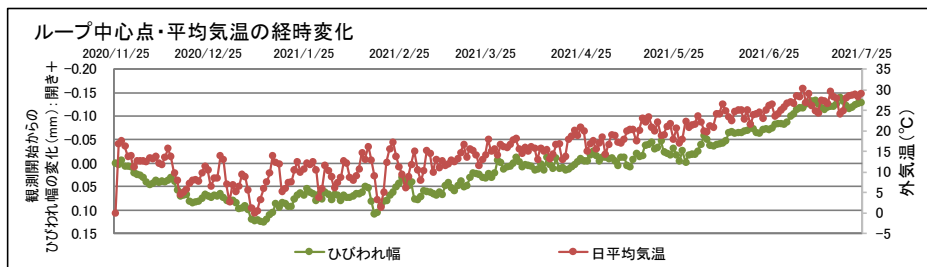
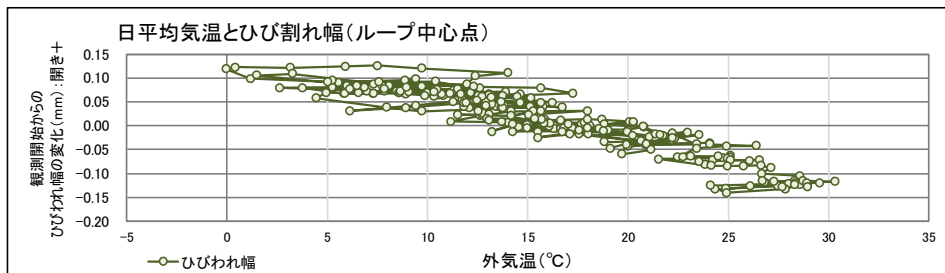
- ① 1 時間ごとの結果 (図 3.30) 及び日平均気温とループ中心点の変化 (図 3.31) より、外気温の上昇に伴いひびわれが閉じる傾向が確認され、日平均気温の変化の勾配とループ中心点の変化の勾配は類似しており、温度変化に相関している。
- ② 日平均気温とループ中心点の相関 (図 3.32) より、ループに顕著な折れ形状はみられず、線形に近い。

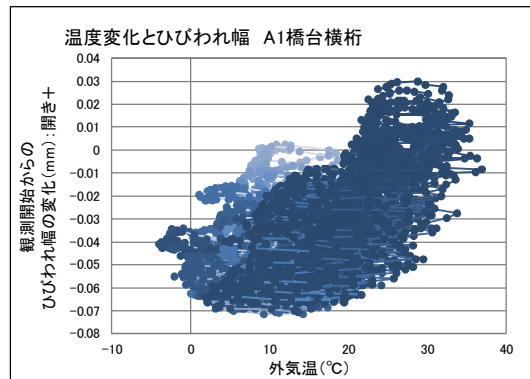
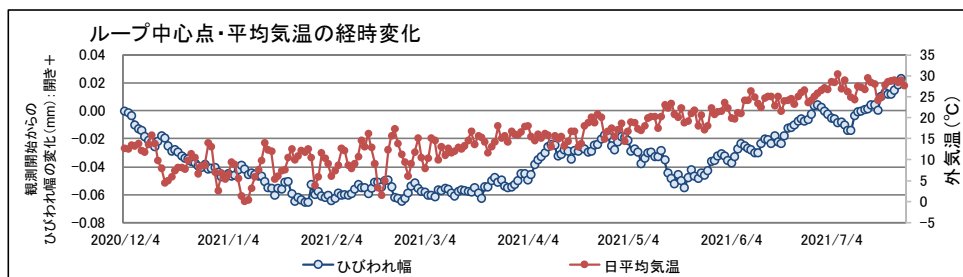
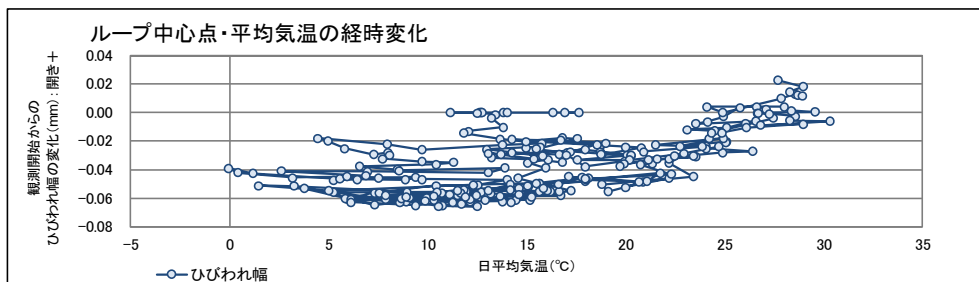
- ① 1 時間ごとの結果 (図 3.33) からは、外気温の上昇低下に伴うひびわれ幅の変化の明瞭な相関は伺えなかった。
- ② 日平均気温とループ中心点の変化 (図 3.34) からは、日平均気温の変化の勾配とひびわれ幅の変化の明瞭な相関は伺えなかった。
- ③ 日平均気温とループ中心点の関係から (図 3.35) も、日平均気温の変化とひびわれ幅の変化の明瞭な相関は伺えなかった。

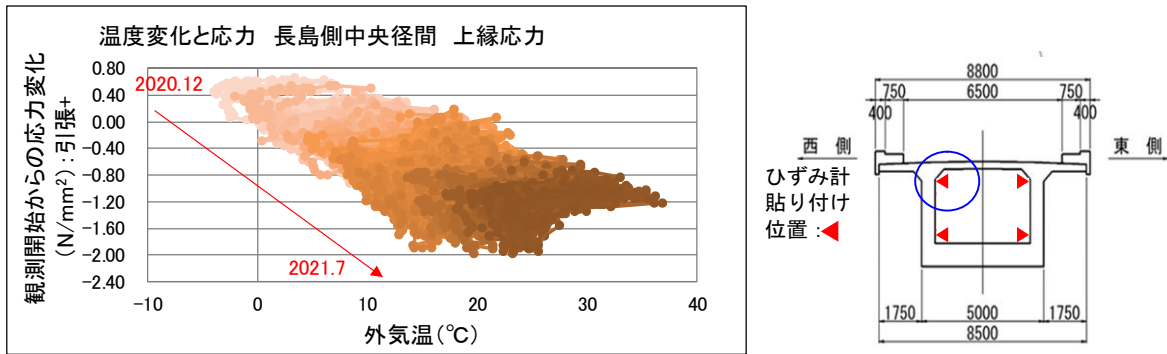
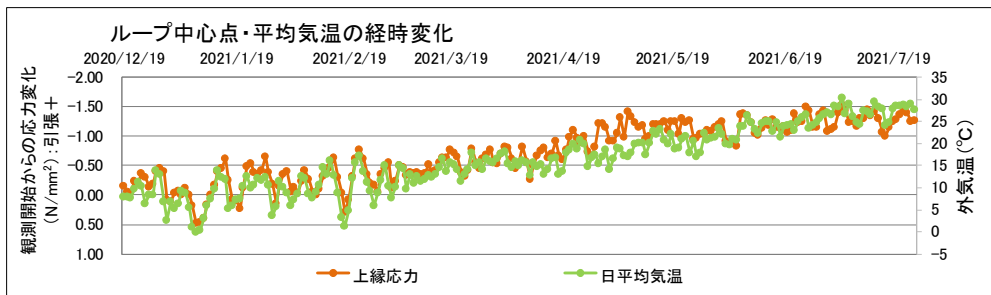
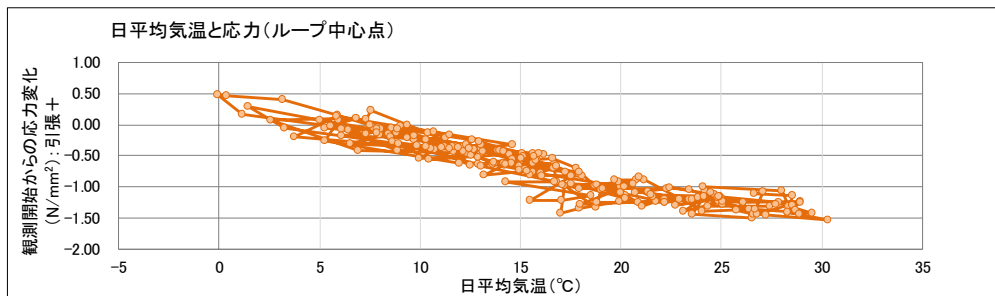
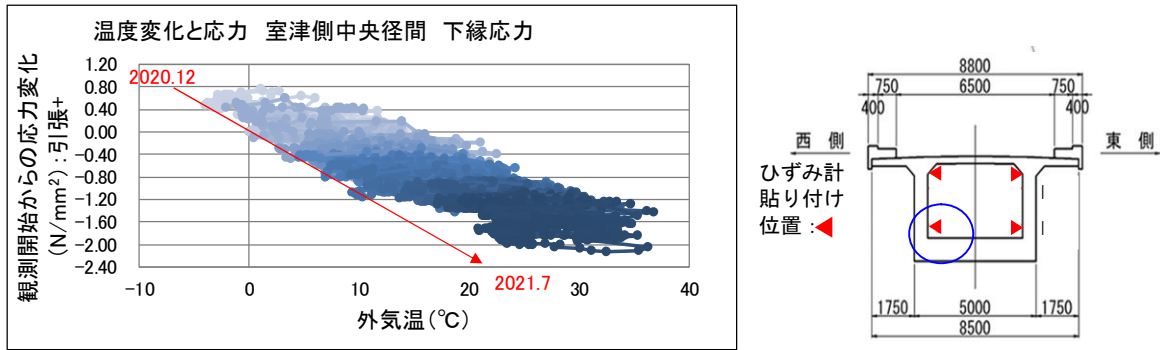
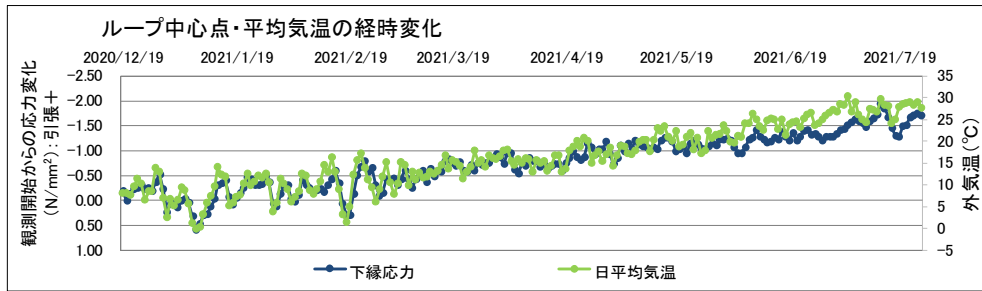
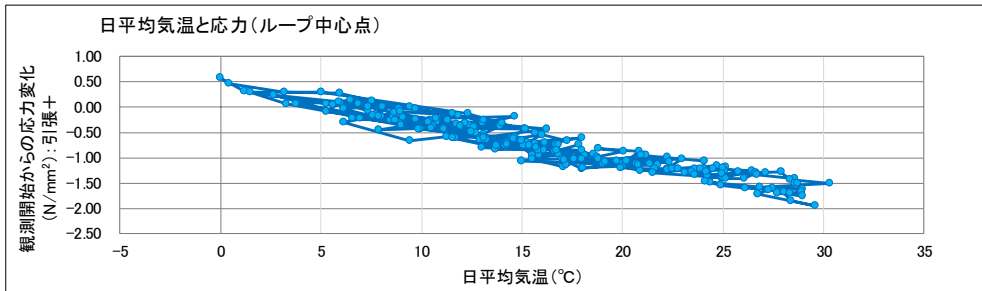
- ① 1時間ごとの結果（図 3.36 及び図 3.39）から、外気温の上昇に伴い応力が、長島側上縁、室津側下縁とも圧縮側に変化する傾向が確認された。
- ② 日平均気温と応力のループ中心点の変化（図 3.37 及び図 3.40）では、日平均気温の変化の勾配と応力変化の勾配の一致がみられた。
- ③ 日平均気温と応力のループ中心点の相関（図 3.38 及び図 3.41）から、温度変化に対する応力の変化に線形性がみられた。一方、室津側ではループに顕著な折れ形状はみられなかったが、長島側では日平均気温が 15～20℃の辺りでループに若干の折れ形状がみられ、温度変化に対して応力変化が鈍化している。
- ④ 長島側における応力変化の鈍化は5月以降の状態であり、図 3.27における5月以降の、温度上昇に伴う P2 橋脚の傾斜変化の鈍化と相関している。
