4.2. 鉛直 PC 鋼棒の損傷調査

4.2.1. はつり調査による破断位置の確認

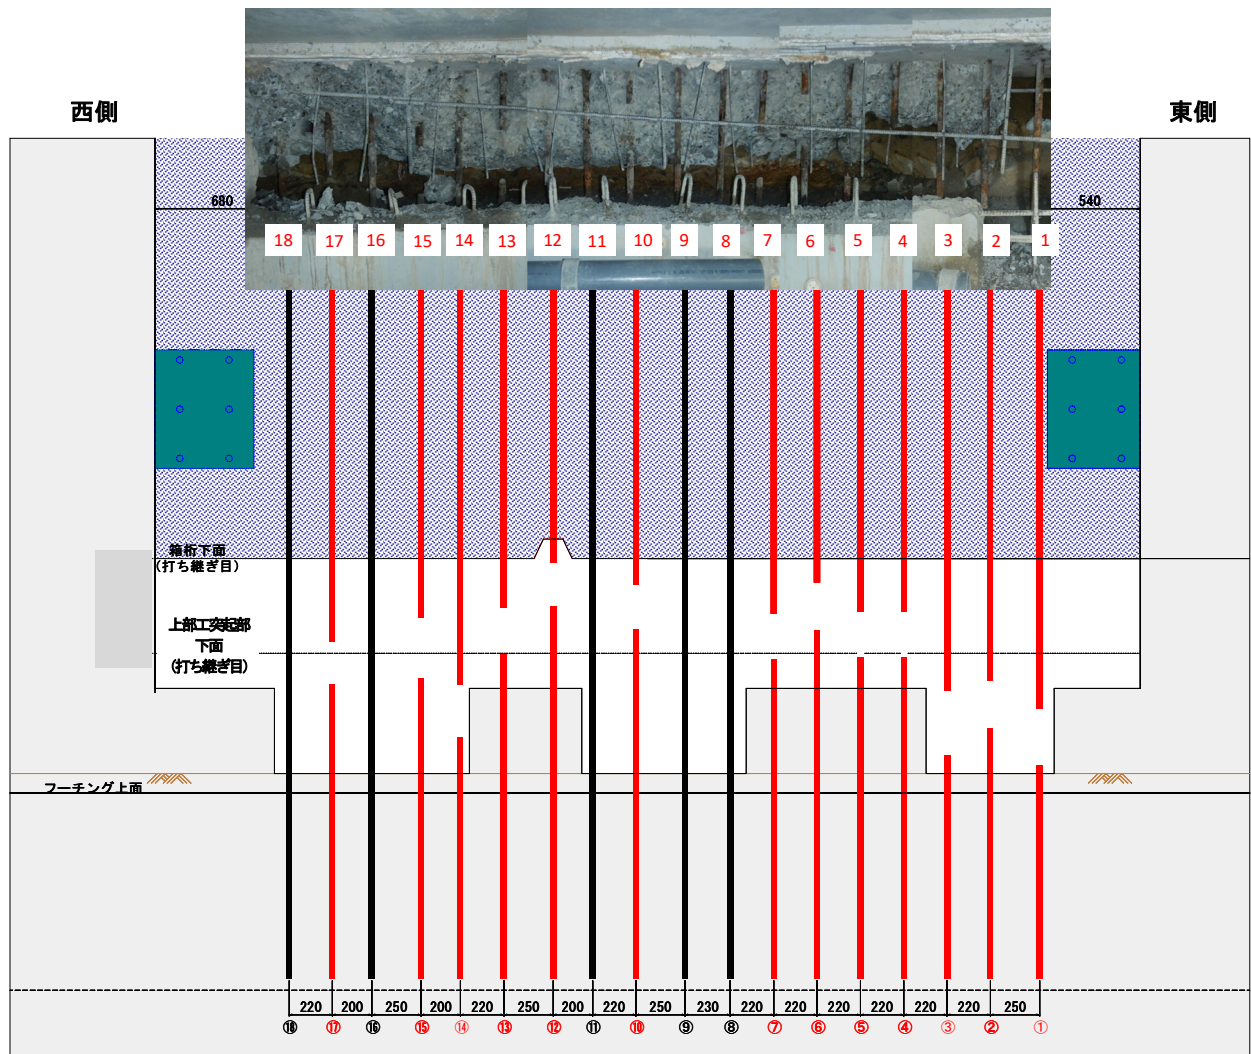
図 4.10 鉛直 PC 鋼棒破断位置 正面図

はつり調査の結果、図 4.10～図 4.11 に示すように、全 18 本のうち 13 本の破断面が確認できた。また、破断位置にはバラツキがあり、上部工突起部内部、上部工突起部と下部工の境界付近、もしくは下部工の内部で破断面が確認できた。なお、残り 5 本については破断面が確認できなかった。

各鋼棒を区別するため、東側を①として①～⑱までの番号を付した。なお、「2.3.4 平成 17 年度の調査」では、鋼棒番号は幅員中央から西あるいは東端に向かって連番で付している（詳細については、表 2.7 参照）。

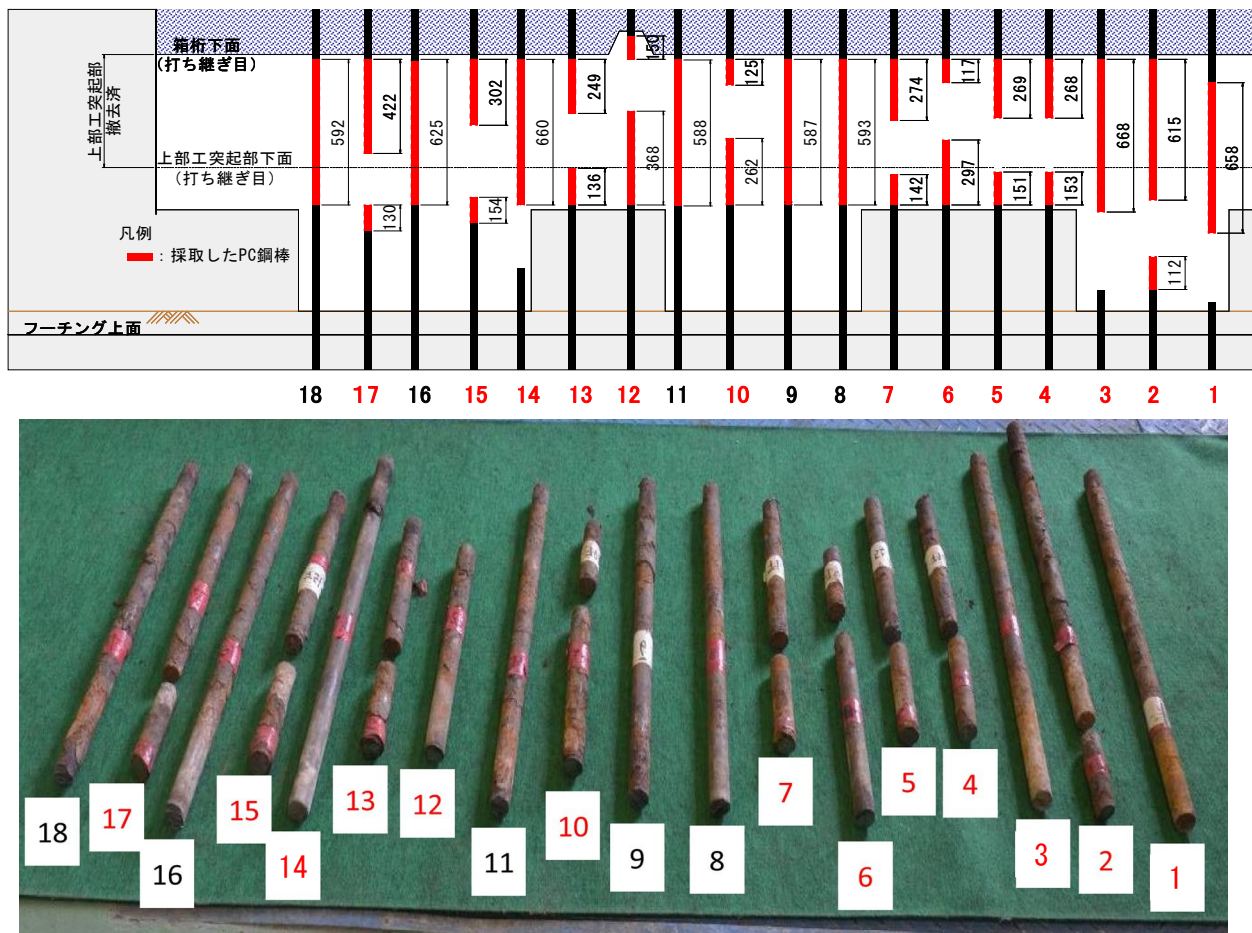
図 4.12 鉛直 PC 鋼棒サンプル採取状況図

破断面が確認できた鉛直 PC 鋼棒は、材料試験により破断面等を観察するため、サンプルを採取した。サンプルは、上部工側・下部工側の破断面を観察できるように採取した。一方、破断面が確認できていない鉛直 PC 鋼棒は、作業空間内で取り出せる長さで採取した。採取したサンプル状況図を図 4.12 に示す。

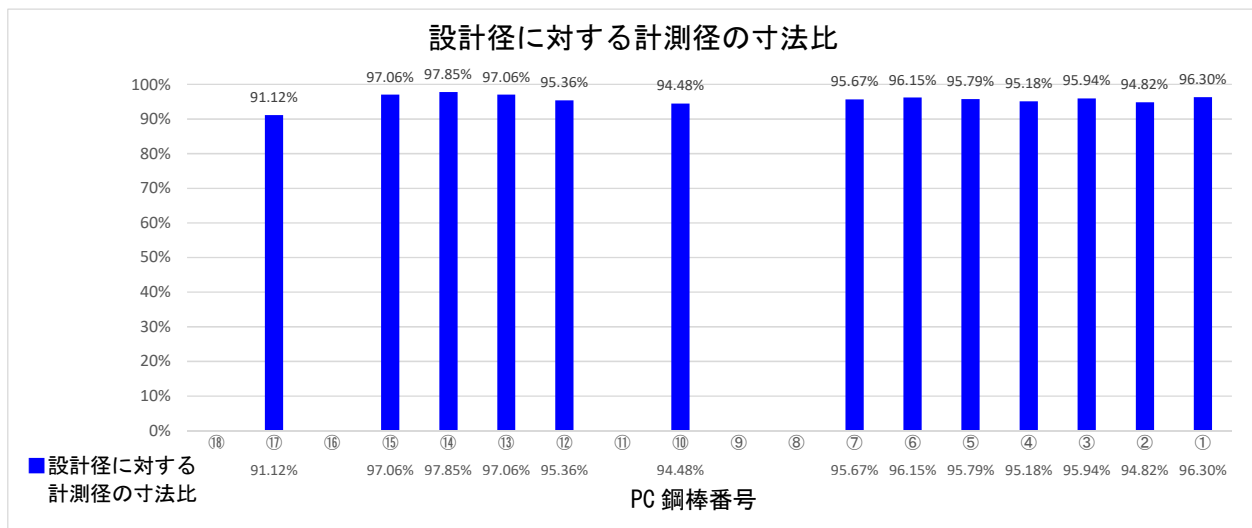
図 4.17 設計径に対する錆を除去したサンプルの計測径

表 4.13 に設計径との比較結果を示す。また、図 4.17 に設計径に対する錆を除去したサンプルの計測径をグラフで示す。最も計測径が小さいのは PC 鋼棒⑰の $\phi 30.07\text{mm}$ で、2.93mm 減少していた。

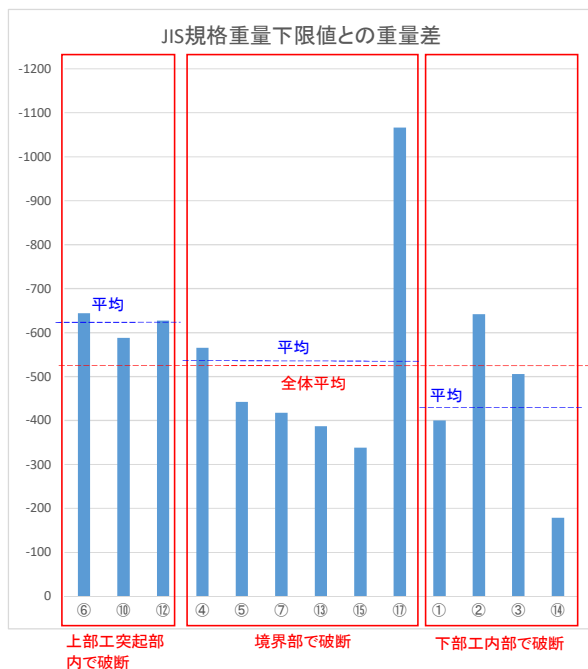
図 4.18 破断位置と JIS 規格重量下限値と PC 鋼棒サンプル重量差

上部工突起部内で破断している鉛直 PC 鋼棒 (⑥⑩⑫) の重量差が比較的大きかった。設計径との比較では平均値よりもやや減肉量が多かった (表 4.14~4.15、図 4.18~4.19 参照)。

境界部で破断している鉛直 PC 鋼棒 (④⑤⑦⑬⑮⑰) の重量差は平均値と近似していた。設計径との比較では平均値よりもやや減肉量が多かった (表 4.14~4.15、図 4.18~4.19 参照)。

下部工で破断している PC 鋼棒 (①②③⑭) については重量差が平均値より小さかった。設計径との比較においても、平均値より減肉量が少なかった (表 4.14~4.15、図 4.18~4.19 参照)。

以上より、鉛直 PC 鋼棒の破断位置による特定の傾向はみられなかった。

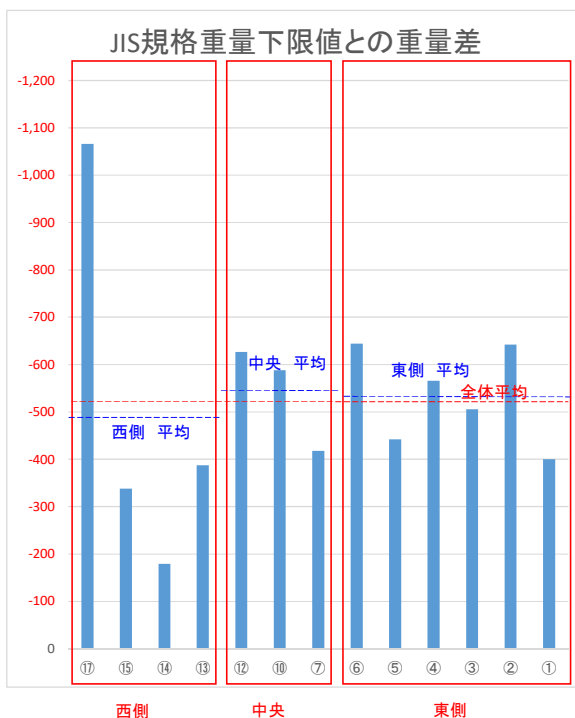
図 4. 20 設置位置と JIS 規格重量下限値と PC 鋼棒サンプル重量差

東側の重量差は平均値をやや上回る程度であり、平均からの大きな偏差はなかった。設計径との比較においては平均減肉量をやや下回る値となった(表 4. 16～4. 17、図 4. 20～4. 21 参照)。

中央の重量差は、平均値をやや上回る程度であった。設計径との寸法差は、平均減肉量からの乖離が東側・西側と比較して最も大きかった(表 4. 16～4. 17、図 4. 20～4. 21 参照)。

西側の重量差は平均値よりも小さかった。設計径との寸法差においても同様で、平均減肉量よりも小さかった(表 4. 16～4. 17、図 4. 20～4. 21 参照)。

以上より、鉛直 PC 鋼棒の設置位置による特定の傾向はみられなかった。
