4.2.3. シース及びグラウト充填の状態の確認

4.2.4. 非破壊検査による鉛直 PC 鋼棒の状態の推定

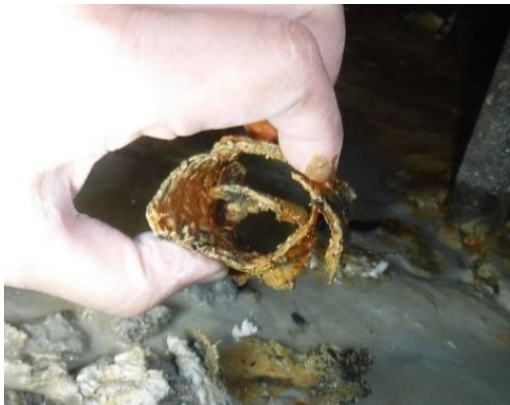
(瀝青材料とテープ ; PC 鋼棒⑪)

図 4.28 の左側写真に示すように、橋台内の鉛直 PC 鋼棒にはシースやグラウト充填がなく、また、瀝青材料とテープが巻かれている状態であった。

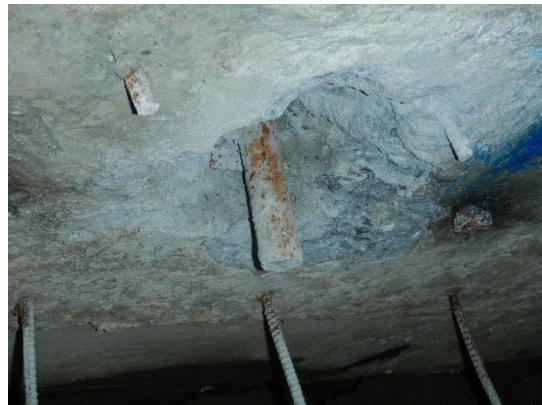
(上部工側の状況 : PC 鋼棒⑫)

図 4.28 の右側写真に示すように、下部工側と同様、上部工側においても鉛直 PC 鋼棒周囲にシースとグラウト充填がされておらず、瀝青材料とテープが巻かれている状態であった。なお、瀝青材料とテープは劣化していた。

また、竣工当時の図面に継手の記載はないが、現地確認の結果、上部工及び下部工の接続部に継手はなかった。

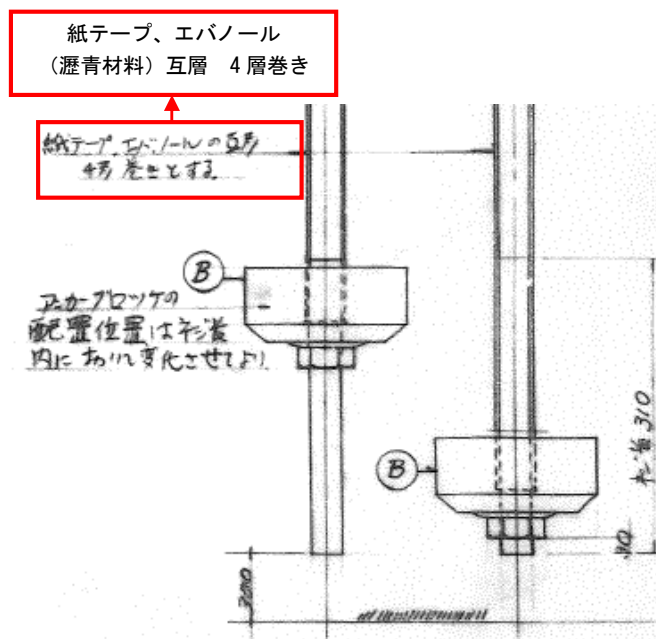
図 4.29 竣工年次の近い同種橋梁の鉛直 PC 鋼棒の例

建設時期に近い同種橋梁の事例から推定すると、主桁施工後に PC 鋼棒を緊張して主桁と橋台を緊結するため、瀝青材料とテープによってアンボンド加工されていると推定される。(図 4.29 参照)。

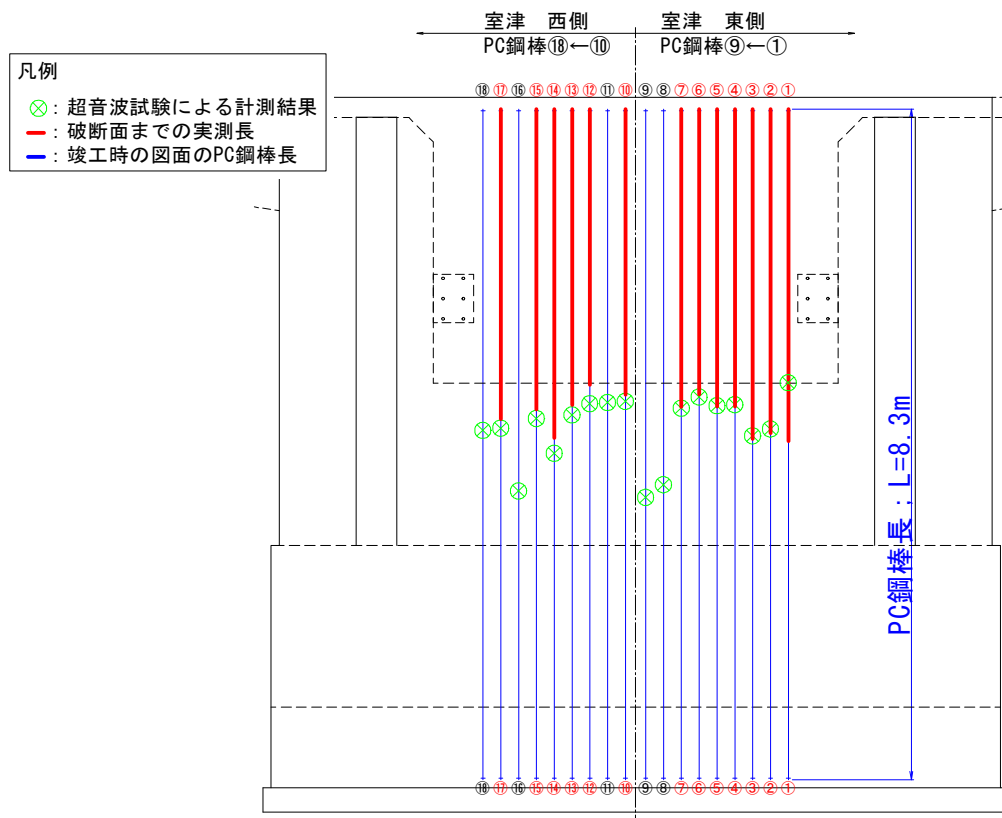
図 4.30 鉛直 PC 鋼棒の破断状況

鉛直 PC 鋼棒の超音波探査試験による計測結果を表 4.22 と図 4.30 に示す。反射波のピーク値は定着部から 3.389~4.808m の位置となり、18 本の鉛直 PC 鋼棒全てが、設計長 8.3m よりも上方である。

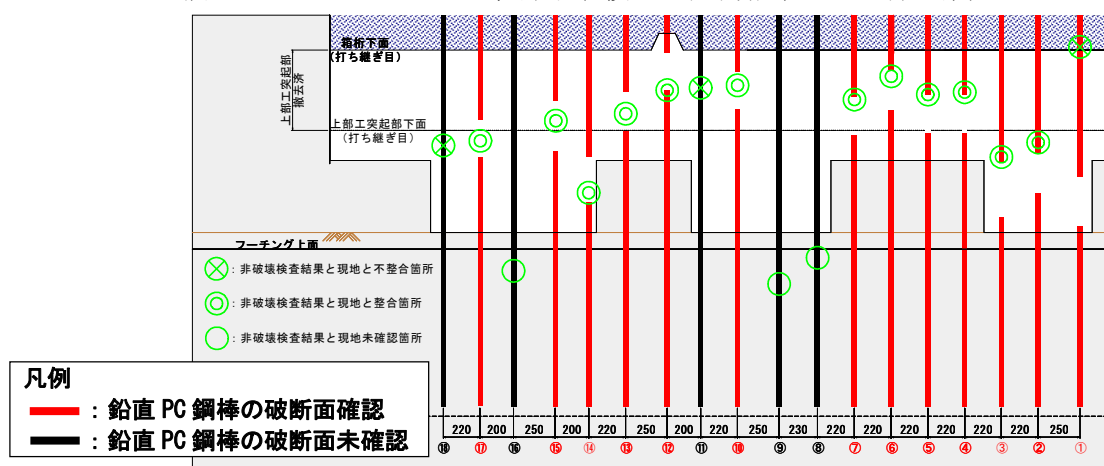
図 4.31 非破壊検査結果と現地で確認した破断位置との関係図

超音波探査試験による計測結果と現地で確認した破断位置との比較を行った。図 4.31 に非破壊検査結果と現地で確認した破断位置との関係を示す。破断面が確認できた PC 鋼棒②③④⑤⑥⑦⑩⑫⑬⑭⑮⑰の 12 本は、破断位置と非破壊検査の計測結果が概ね一致していた。

PC 鋼棒⑪⑱は、超音波探査試験では反射波のピーク値（第 1 回目）が現れており、何らかの異常がある結果となっているが、実際には破断面は確認できなかった。また、PC 鋼棒①は、破断位置と非破壊検査の計測結果は一致しなかった。

PC 鋼棒⑧⑨⑯の 3 本は、下部工内部で異常がある結果であるが、フーチング内部ではつり調査ができなかったため、非破壊検査の計測結果との整合は確認できなかった。

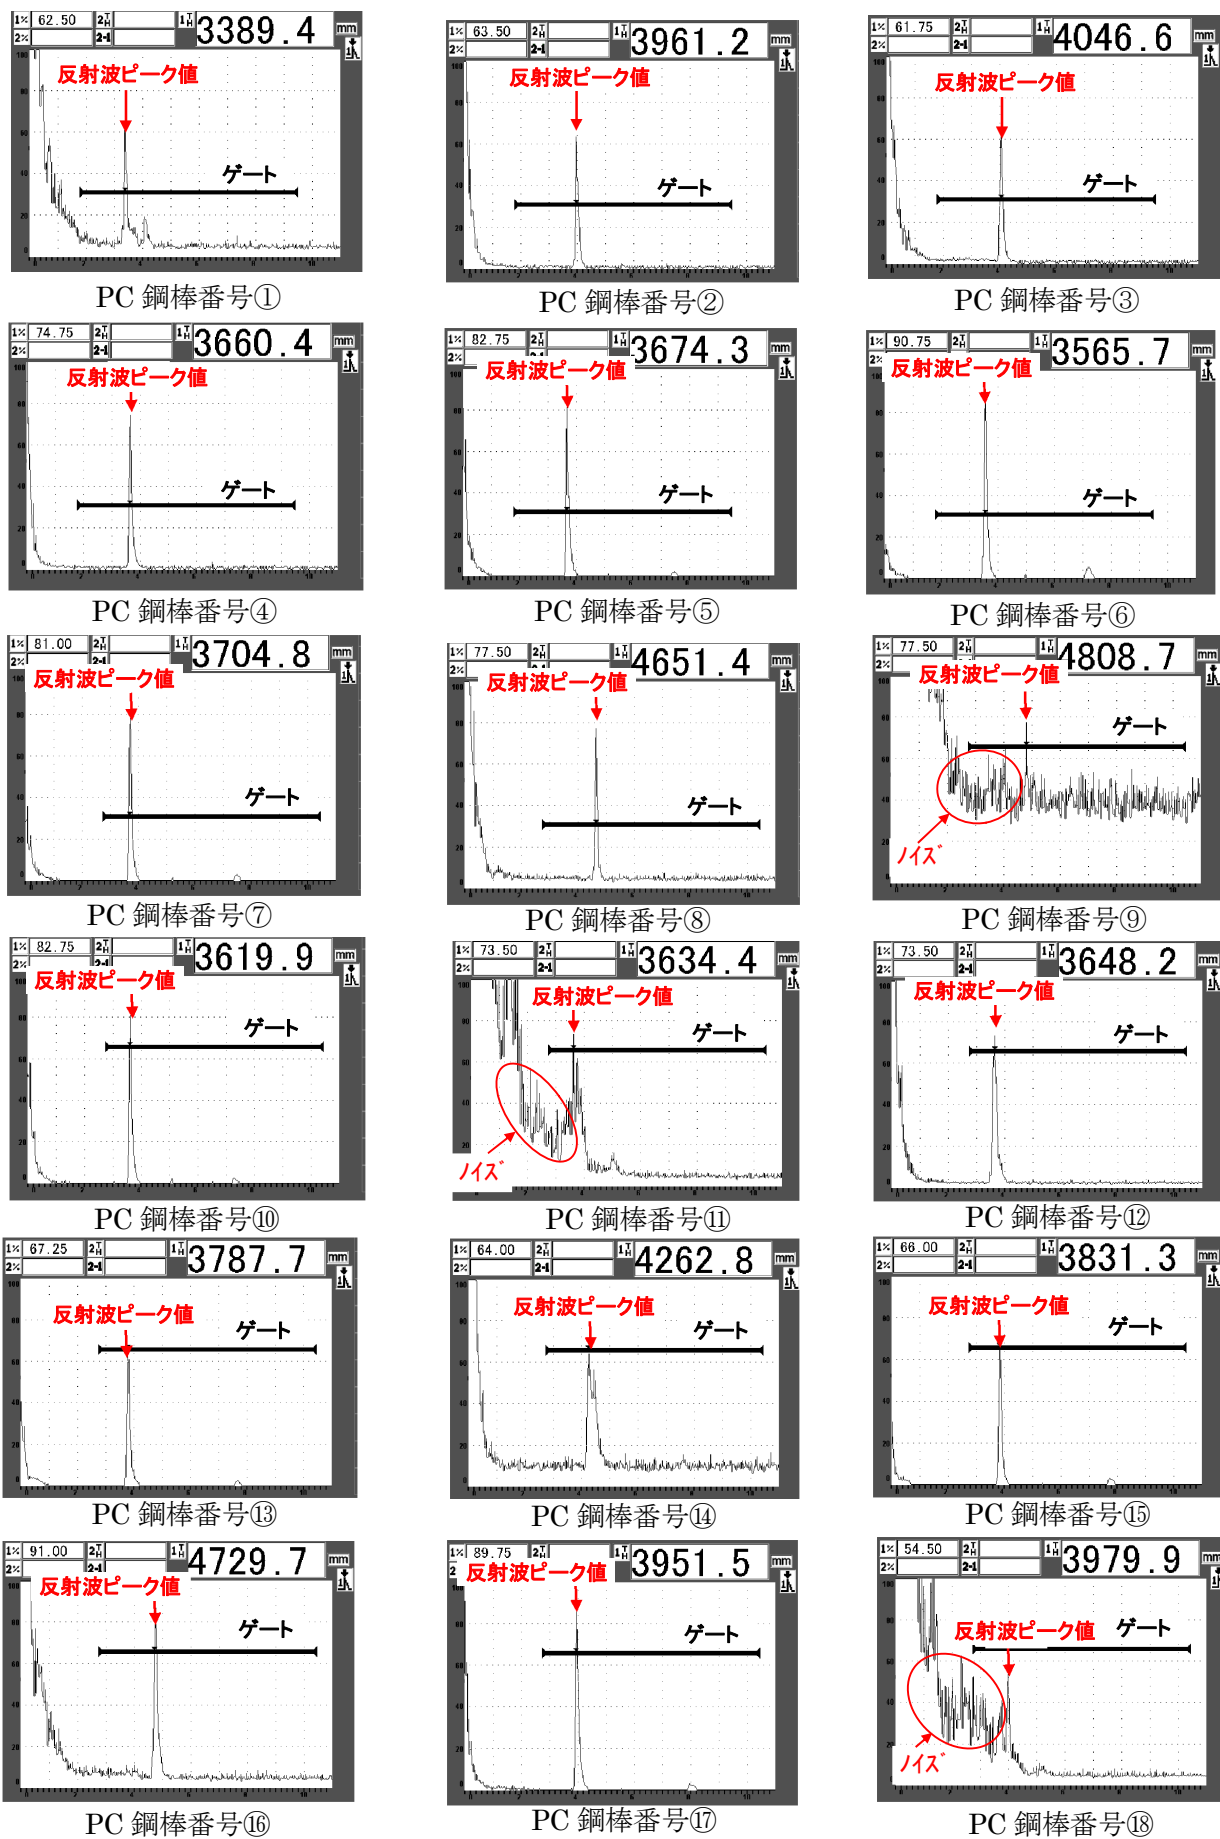
図 4.32 鉛直 PC 鋼棒の超音波探査試験による波形図

破断面が確認できていない 5 本の鉛直 PC 鋼棒のうち、⑨⑪⑱の波形図に着目すると、他の PC 鋼棒の波形図に比べ、ノイズが多く、明瞭な反射波が得られなかった。ノイズが発生する理由としては、

- ・鋼材に曲がりが生じている。
- ・複数の断面にき裂や断面欠損がある。
- ・鋼材表面が滑らかでなくなっている。

などが考えられることから、これらの PC 鋼棒には、少なくとも何らかの異常があると推定される。

また、ノイズ付近より反射波ピーク値付近では、顕著な損傷が断面に生じていると考えられることから、他の PC 鋼棒で破断面を目視で確認できたことを踏まえると、ノイズが多いこれら 3 本を含め、破断が確認できなかった 5 本は、反射波のピーク値付近で破断していると想定するのが安全側と考えられる。
