I . IV 平成 15 年度調査結果抜粋（本編 2.3.3）

本調査は、主要県道光上関線の海上に架かる上関大橋について、上部工および下部工(主に橋台部)に見られる劣化損傷について現況状況の把握と原因究明を目的とする。

主要県道光上関線単独橋梁補修工事に伴う
調査及び設計業務委託 第一工区

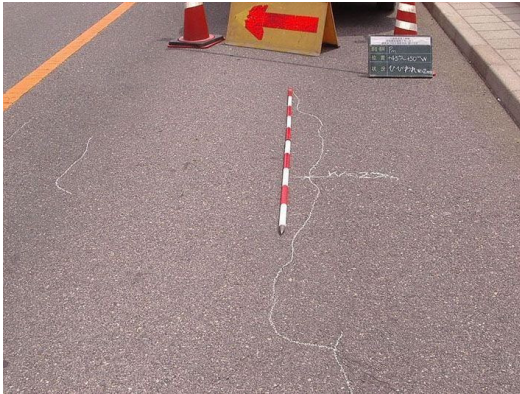
車道部：橋軸方向ひびわれ
A1-A2 間散在して認められる。
主に輪重のかかる位置に認められる。
【損傷ランクⅣ】

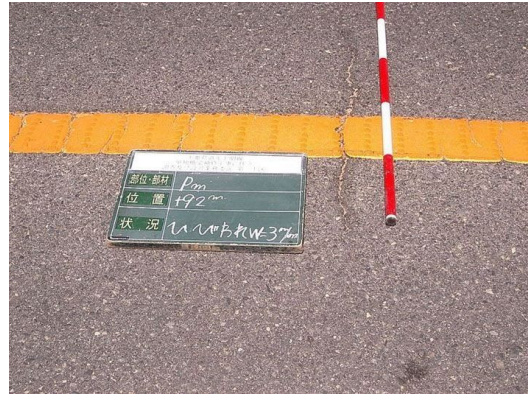
車道部：橋軸直角方向ひびわれ
A1-A2 間散在して認められる。
主に車道中央部に認められる。
【損傷ランクⅣ】

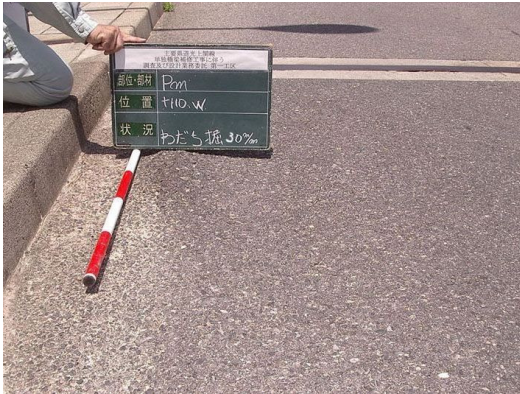
車道部：わだち掘れ
A2 付近に認められる。
(H=30mm L=1600mm)
【損傷ランクⅣ】

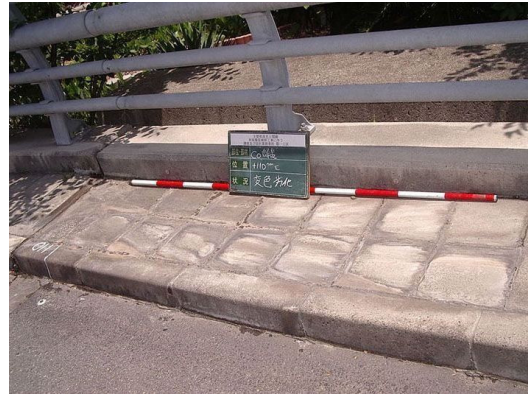
歩道部：化粧ブロックの変色、劣化
A2 東側歩道部の一部に認められる。
【損傷ランクⅣ】

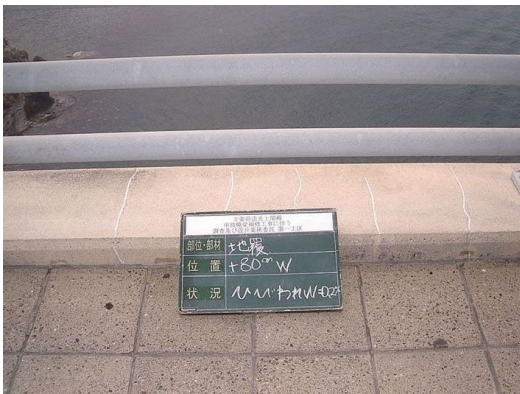
幅 0.1~0.2mm の橋軸直角方向ひびわれ
A1-A2 間の東西側で、局部的に発生しており、発生箇所においては、等間隔(500mm 程度)に認められる。
【損傷ランクⅣ】

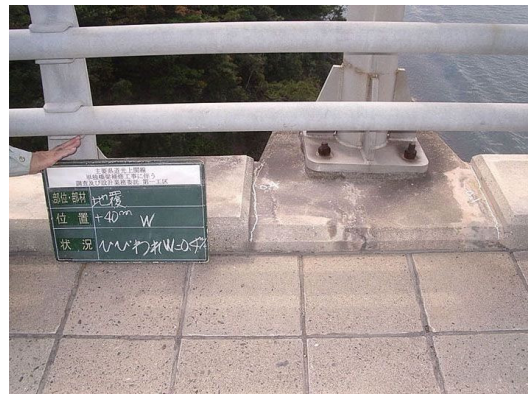
幅 0.4mm の橋軸直角方向ひびわれ
P1 西側照明柱取付部付近において、認められる。
【損傷ランクⅢ】

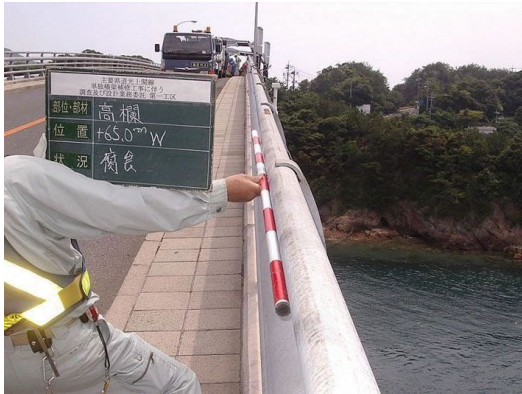
高欄上部パイプの表面錆

A1-A2 間の東西側において、局部的に認められる。
【損傷ランクⅣ】

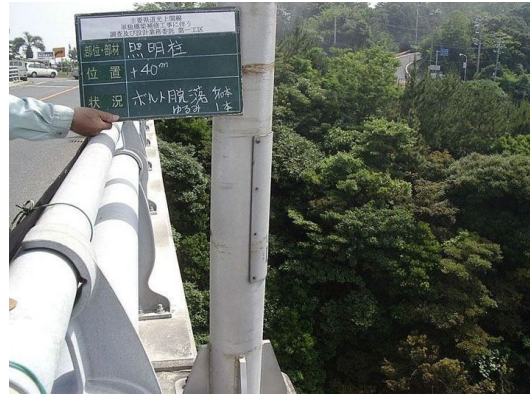
カバーボルトの脱落及びゆるみ

A1-P1 間西側照明柱において、脱落(4/10 本)、ゆるみ(1/10 本)が認められる。【損傷ランクⅡ】

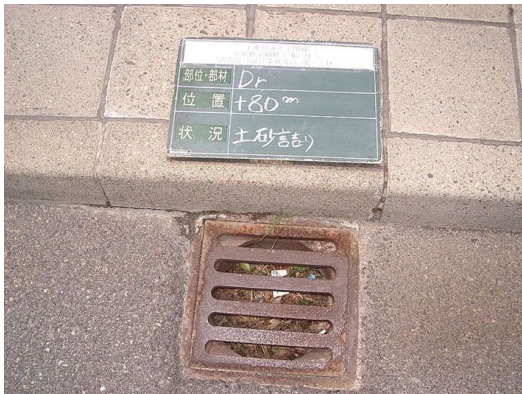
排水柵の土砂詰まり

P2-A2 間西側排水柵に認められる。【損傷ランクⅡ】

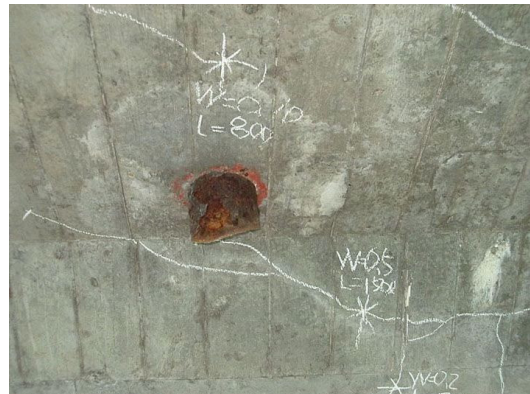
排水パイプの腐食

全 10 箇所排水パイプにおいて、鋼材の膨張が認められる。【損傷ランクⅡ】

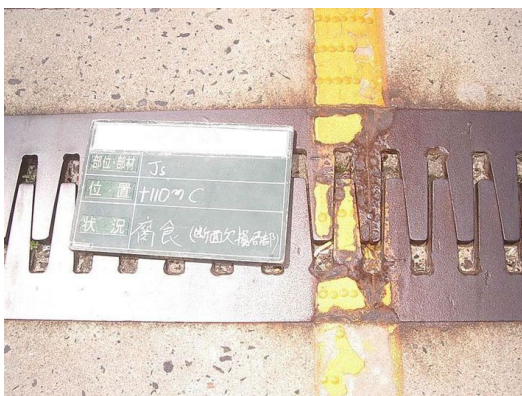
フェイスプレートの腐食

中央部フィンガージョイントの車道中央部において、鋼材の局所的な断面欠損を伴う腐食が、認められる。【損傷ランクⅢ】

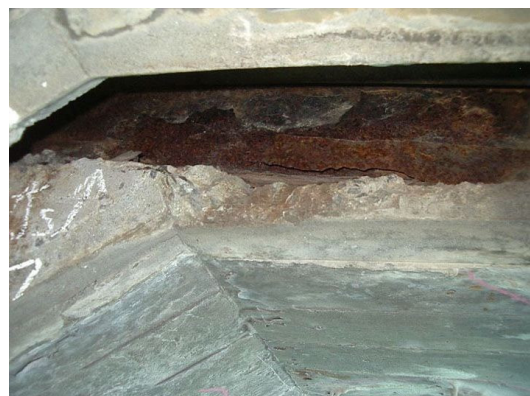
ウェブプレートの腐食

中央部フィンガージョイントの断面部(ウェブプレート)全体において、鋼材の局所的な断面欠損を伴う腐食が認められる。【損傷ランクⅡ】

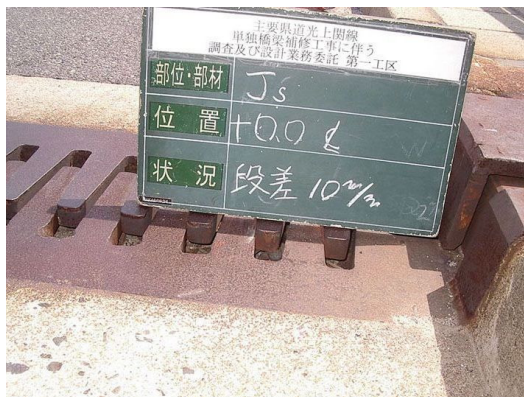
フィンガージョイントの段差
中央部フィンガージョイントの東西側において、10mmの段差が、認められる。【損傷ランクⅣ】

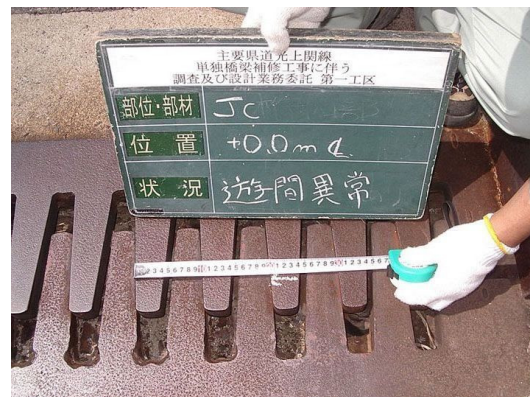
フィンガージョイントの遊間異常
中央部フィンガージョイントの西側において、フィンガー部の接触が認められる。【損傷ランクⅡ】

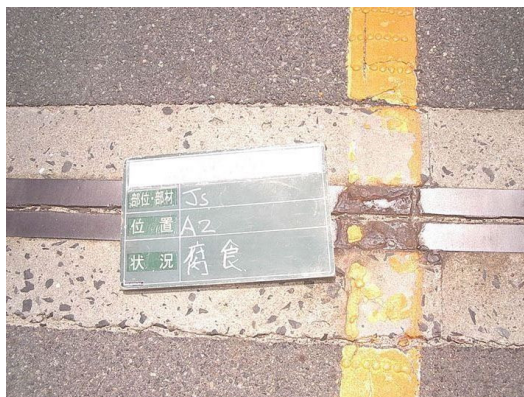
フェイスプレートの腐食
A2鋼重ねせジョイントの車道中央部において、鋼材の局所的な断面欠損を伴う腐食が、認められる。【損傷ランクⅢ】

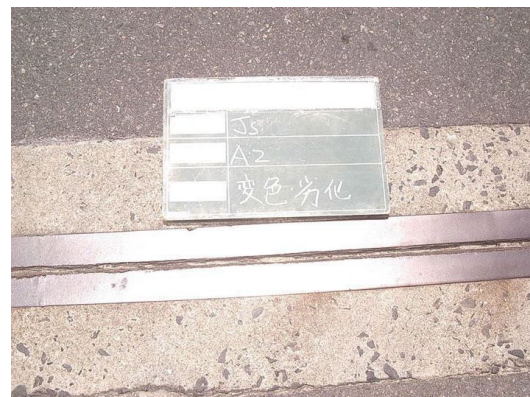
伸縮ゴムの劣化
A2鋼重ねせジョイントにおいて、遊間部の全体的なゴムの劣化が認められる。【損傷ランクⅣ】

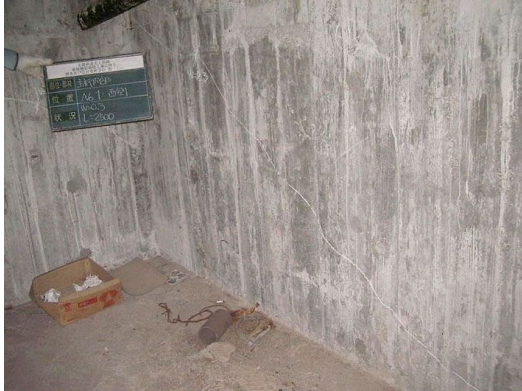
幅 0.3mm の方向性のあるひびわれ(東側側面)
A1 主桁端部において、東側側面～端横桁～西側側面にかけて連続する方向性のあるひびわれが、教条認められる。【損傷ランクⅡ】

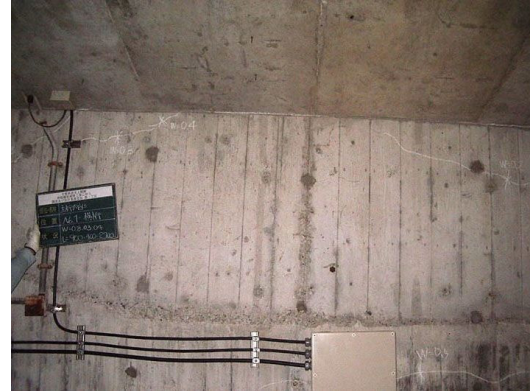
幅 0.2mm～1.1mm の方向性のあるひびわれ(端横桁)
A1 主桁端部において、東側側面～端横桁～西側側面にかけて連続する方向性のあるひびわれが、教条認められる。【損傷ランクⅡ】

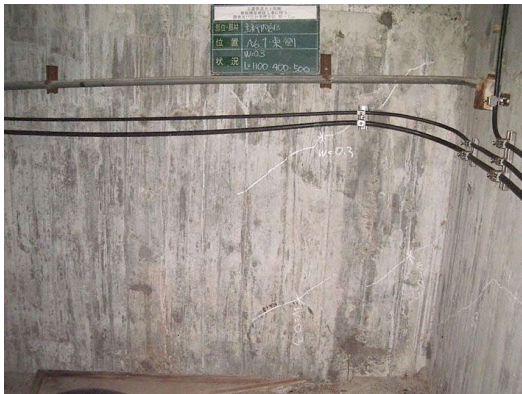
幅 0.3mm の方向性のあるひびわれ(西側側面)
A1 主桁端部において、東側側面～端横桁～西側側面にかけて連続する方向性のあるひびわれが、教条認められる。【損傷ランクⅡ】

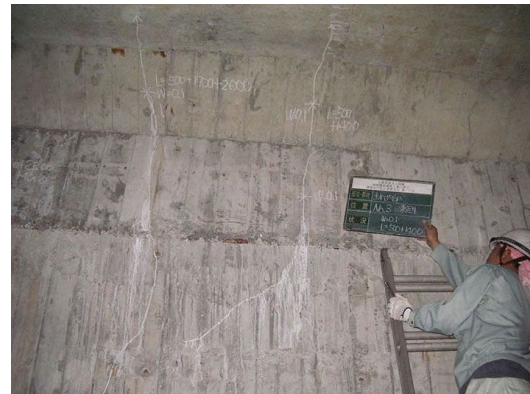
幅 0.1mm～0.5mm の方向性のあるひびわれ(東側側面～上面)
支間中央部において、東側側面～上面～西側側面にかけて連続する方向性のあるひびわれ及び遊離石灰が認められる。【損傷ランクⅡ】

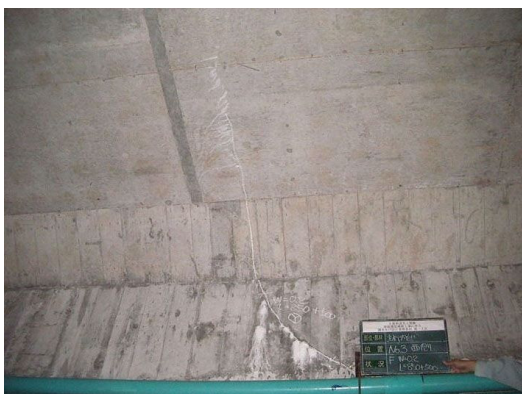
幅 0.1mm～0.5mm の方向性のあるひびわれ(西側側面～上面)
支間中央部において、東側側面～上面～西側側面にかけて連続する方向性のあるひびわれ及び遊離石灰が認められる。【損傷ランクⅡ】

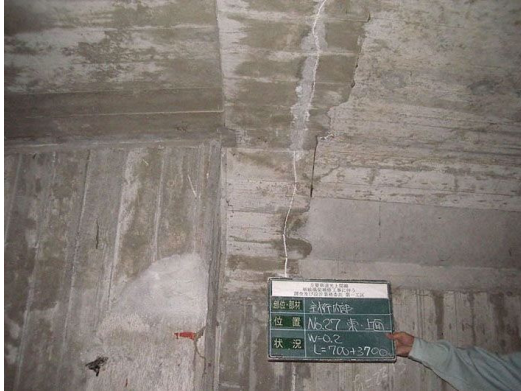
幅 0.2mm の橋軸直角方向ひびわれ
中央部 P1 側上面において、遊離石灰を伴う橋軸直角方向のひびわれが認められる。【損傷ランク II】

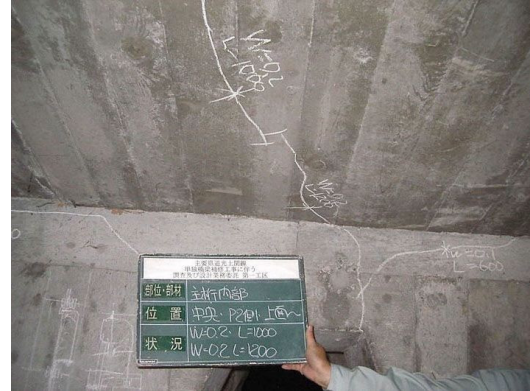
幅 0.2mm の橋軸直角方向ひびわれ
中央部 P2 側上面において、橋軸直角方向のひびわれが認められる。【損傷ランク II】

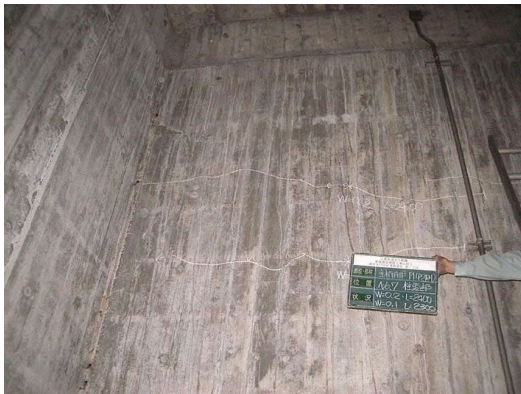
主に幅 0.1mm~0.5mm の横方向ひびわれ
P1 柱頭部において、主に幅 0.1mm~0.5mm の横方向ひびわれが、局部的に認められる。【損傷ランク II】

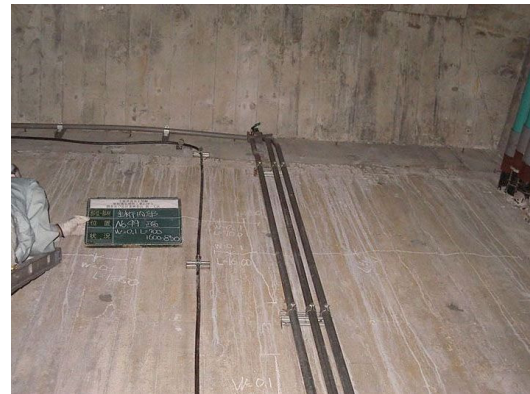
主に幅 0.1mm~0.5mm の横方向ひびわれ
P2 柱頭部において、主に幅 0.1mm~0.5mm の横方向ひびわれが、局部的に認められる。【損傷ランク II】

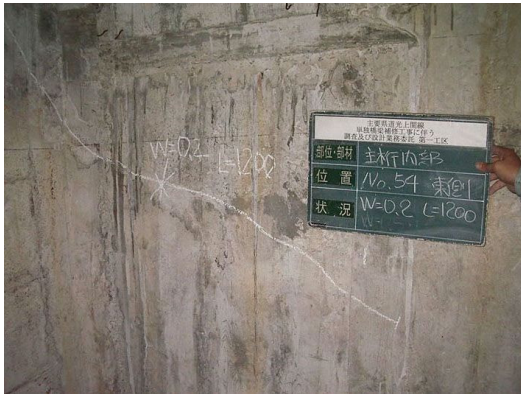
幅 0.2～0.3mm の方向性のあるひびわれ(東側側面)
A2 主桁端部において、東側側面～端横桁～西側側面にかけて連続する方向性のあるひびわれが、教条認められる。【損傷ランクⅡ】

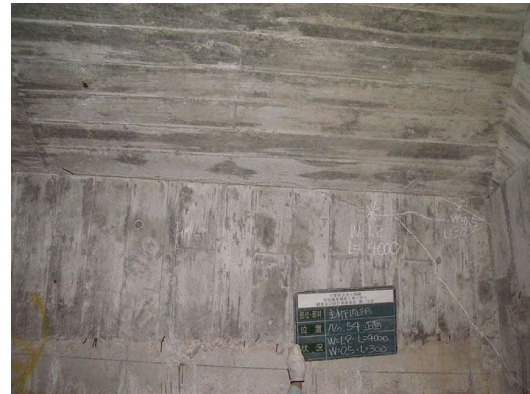
幅 0.5mm～1.2mm の方向性のあるひびわれ(端横桁)
A2 主桁端部において、東側側面～端横桁～西側側面にかけて連続する方向性のあるひびわれが、教条認められる。【損傷ランクⅡ】

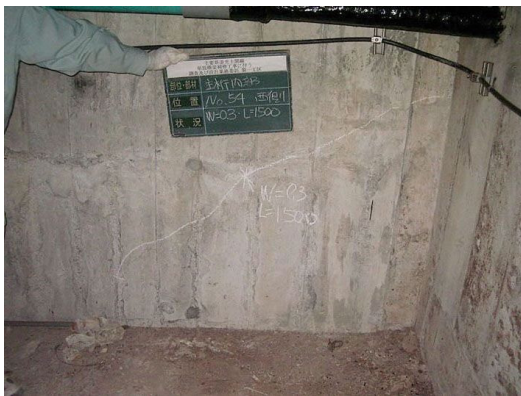
幅 0.2～0.3mm の方向性のあるひびわれ(西側側面)
A2 主桁端部において、東側側面～端横桁～西側側面にかけて連続する方向性のあるひびわれが、教条認められる。【損傷ランクⅡ】

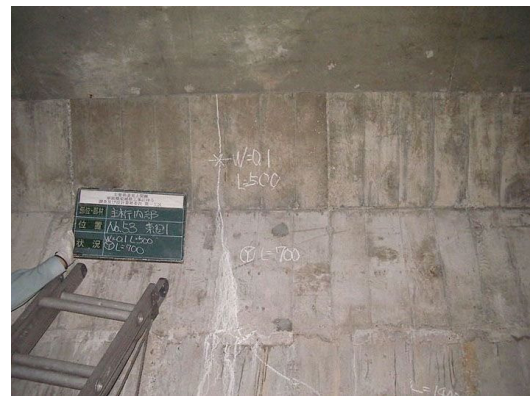
幅 0.1mm～0.2mm の方向性のあるひびわれ(東側側面～上面)

支間中央部において、東側側面～上面～西側側面にかけて連続する方向性のあるひびわれ及び遊離石灰が認められる。【損傷ランクⅡ】

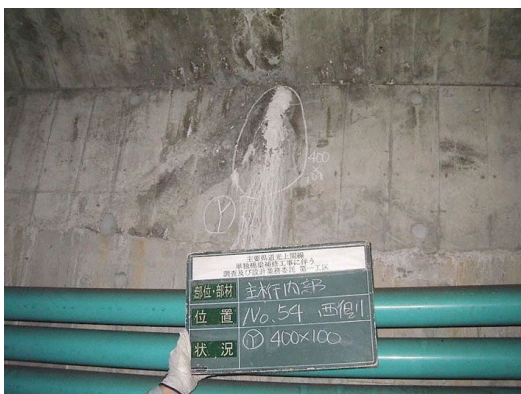
幅 0.1mm～0.2mm の方向性のあるひびわれ(西側側面～上面)

支間中央部において、東側側面～上面～西側側面にかけて連続する方向性のあるひびわれ及び遊離石灰が認められる。【損傷ランクⅡ】

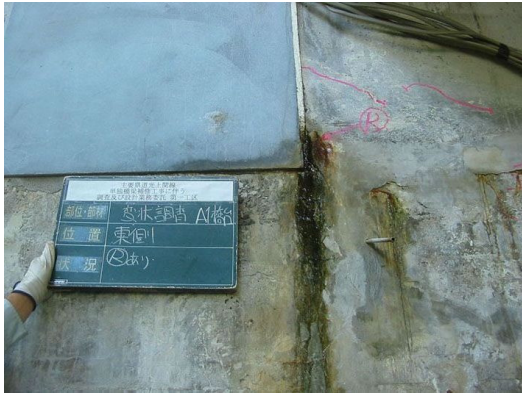
コンクリート打継部からの漏水
 教箇所を設置されている導水管及び打継部において、晴天時でも水のしみ出しが認められる。【損傷ランクⅡ】

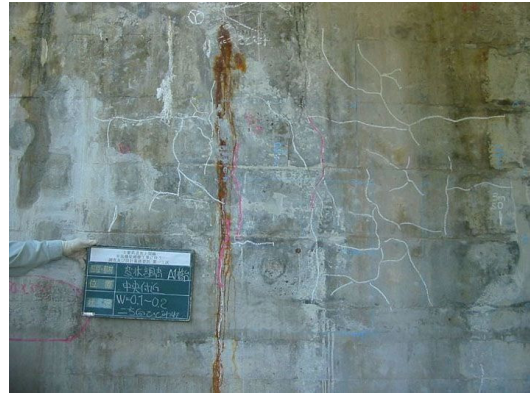
ASRの影響と推測される方向性のないひびわれ
 たて壁部において、ASRの影響と推測される幅0.1～0.2mmの方向性のないひびわれ及び錆汁が、認められる。【損傷ランクⅡ】

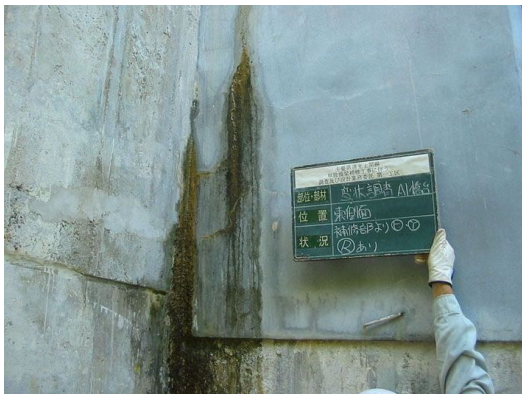
補修部の縦びわれからによる遊離石灰及び漏水
 東側側面部のモルタル補修部において、縦ひびわれから遊離石灰及び漏水が認められる。【損傷ランクⅡ】

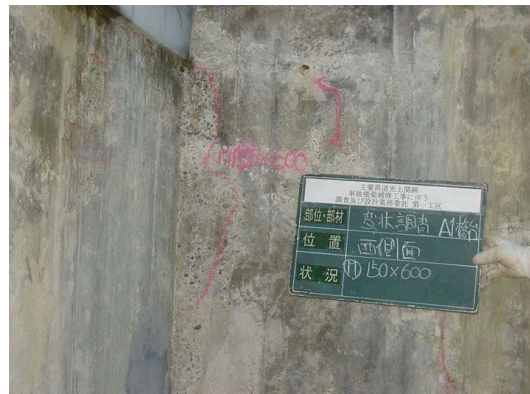
豆板、空洞
 西側側面において、小規模ではあるが、豆板、空洞が3箇所認められる。【損傷ランクⅣ】

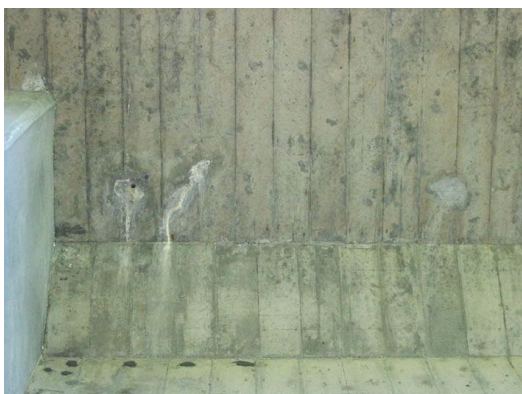
水抜き穴からの遊離石灰
 東側張出床版端部付近において、水抜き穴からの遊離石灰が教箇所認められる。【損傷ランクⅢ】

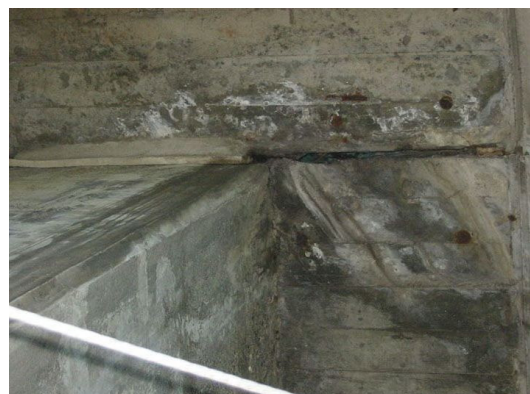
橋面伸縮装置からの水の流出に伴う遊離石灰
 西側張出床版端部付近において、降雨時には、橋面伸縮装置から水の流出が顕著に認められ、遊離石灰も認められる。【損傷ランクⅢ】

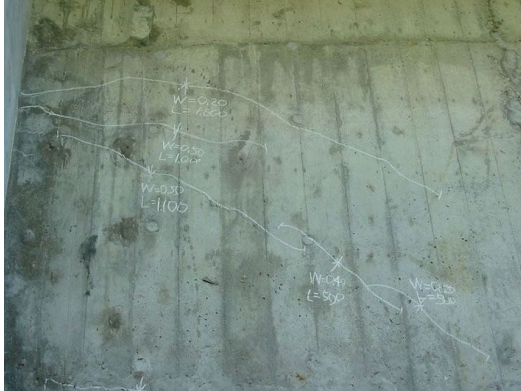
幅 0.2～0.5mm の方向性のあるひびわれ
 東側主桁側面端部付近において、幅 0.2mm～0.5mm の方向性のあるひびわれが数条認められる。
 【損傷ランク II】

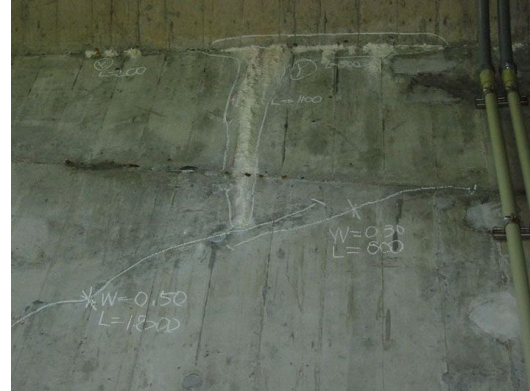
幅 0.3～0.5mm の方向性のあるひびわれ
 西側主桁側面端部付近において、幅 0.3mm～0.5mm の方向性のあるひびわれが数条認められ、ハンチ部においては、遊離石灰が認められる。
 【損傷ランク II、III】

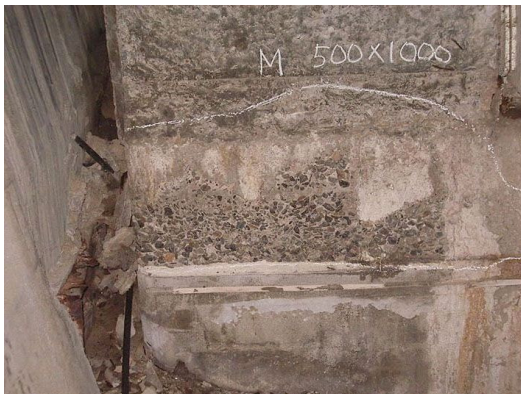
コンクリート表面剥離による粗骨材の露出
 たて壁部において、粗骨材の露出が広範囲に認められる。【損傷ランク II】

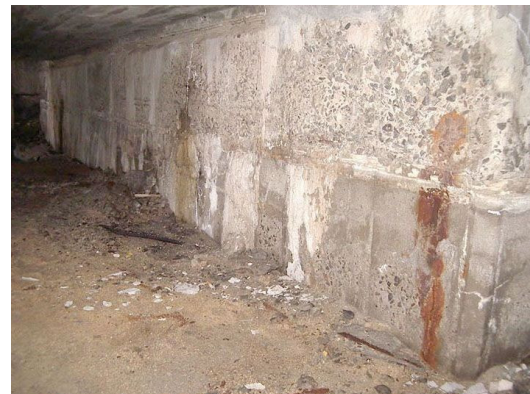
コンクリート表面剥離による粗骨材の露出
 たて壁部において、粗骨材の露出が広範囲に認められる。【損傷ランク II】

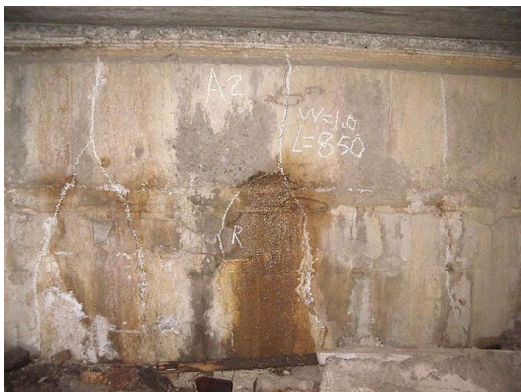
漏水及び遊離石灰を伴うひびわれ
 たて壁部において、幅 0.2mm～1.0mm の一方向ひびわれが数条認められ、一部においては、漏水及び遊離石灰が認められる。【損傷ランク II】

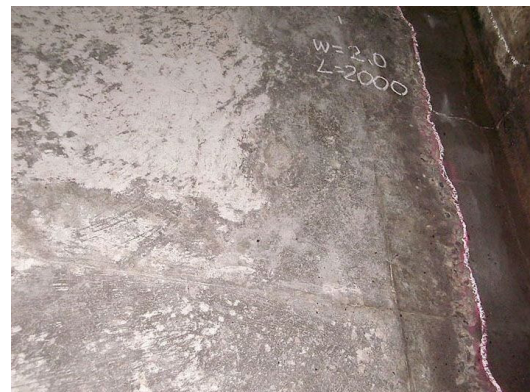
幅 2.0mm の一方向ひびわれ
 東側側面部において、幅 2.0mm の一方向ひびわれが 1 本認められる。【損傷ランク III】

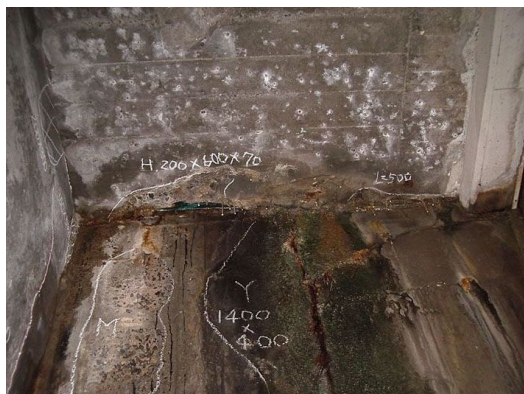
橋面伸縮装置からの水の流出に伴う遊離石灰
 東側張出床版端部付近において、降雨時には、橋面伸縮装置から水の流出が顕著に認められ、遊離石灰も認められる。また、同位置には、剥離、鉄筋露出も認められる。【損傷ランクⅡ、Ⅲ】

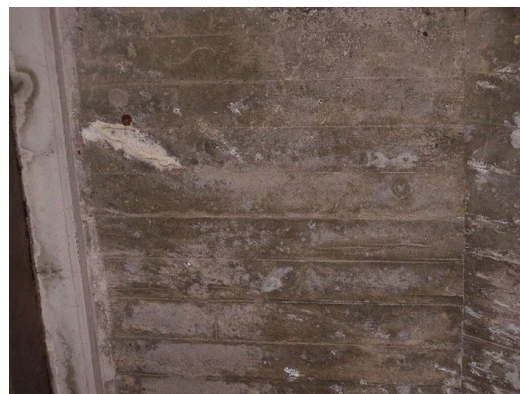
ひびわれからの軽微な遊離石灰
 西側張出床版端部付近において、ひびわれからの軽微な遊離石灰が認められる。【損傷ランクⅢ】

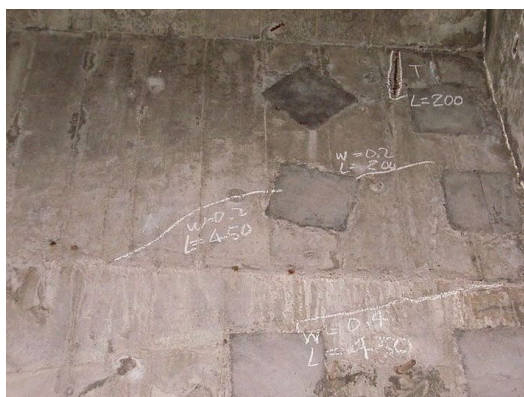
幅 0.2～0.4mm の方向性のあるひびわれ
 東側主桁側面端部付近において、幅 0.2mm～0.4mm の方向性のあるひびわれが数条認められる。【損傷ランクⅡ】

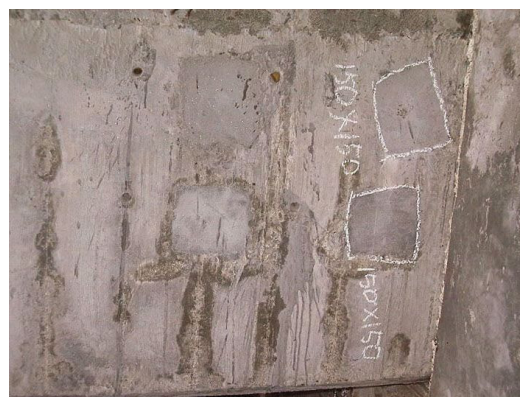
横締め部モルタルの浮き
 東側主桁側面端部付近において、横締め部モルタルの浮きが、2箇所認められる。【損傷ランクⅣ】

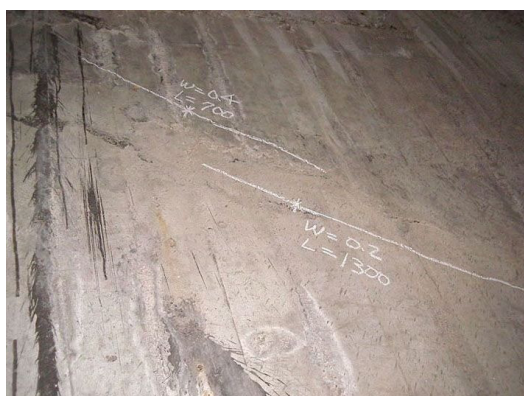
幅 0.2～0.4mm の方向性のあるひびわれ
 西側主桁側面端部付近において、幅 0.2mm～0.4mm の方向性のあるひびわれが数条認められる。【損傷ランクⅡ】

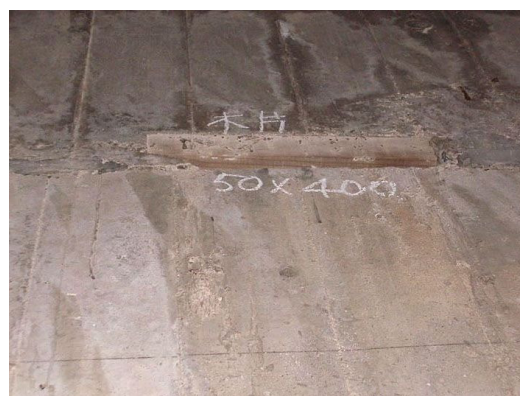
コンクリート表面剥離部に木片混入
 西側側面部において、型枠片と推測される木片の混入が認められる。【損傷ランクⅣ】
