点検調書 (その6) 損傷写真		径間番号		1				
		起点側	緯度	33.83041	終点側	緯度	33.83235	
				132.11732		132.11787		
						橋梁 I D		41580

フリガナ 橋梁名	かみのせきおおおはし 上関大橋		管轄	橋梁コード		41580
	所在地	自 上関町長島 至 上関町室津		柳井土木建築事務所 大島分室		調査更新年月日 2017年12月09日 最新点検年月日 2017年11月09日

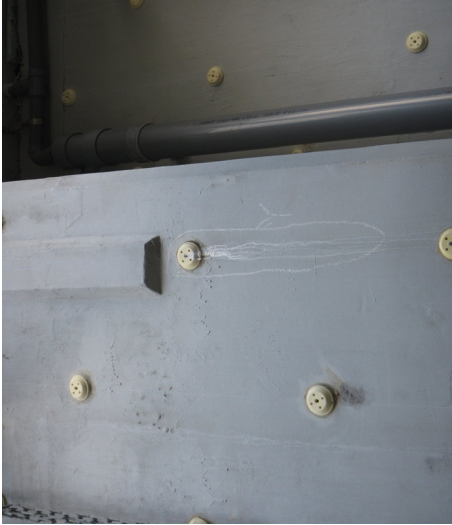
写真番号	41	径間番号	1	撮影年月日	2017.11.09	写真番号	42	径間番号	1	撮影年月日	2017.11.09
部材名	橋台[胸壁]	要素番号	0101	メモ		部材名	橋台[胸壁]	要素番号	0101	メモ	
損傷の種類	漏水・遊離石灰	損傷程度	d	遊離石灰		損傷の種類	漏水・遊離石灰	損傷程度	d	遊離石灰	
写真		 		写真

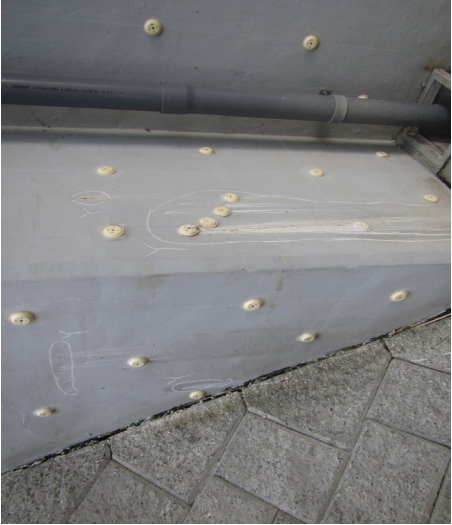
写真番号	43	径間番号	1	撮影年月日	2017.11.09	写真番号	44	径間番号	1	撮影年月日	2017.11.09
部材名	橋台[翼壁]	要素番号	0101	メモ		部材名	橋台[翼壁]	要素番号	0101	メモ	
損傷の種類	漏水・遊離石灰	損傷程度	d	遊離石灰		損傷の種類	漏水・遊離石灰	損傷程度	d	遊離石灰	
写真		 		写真

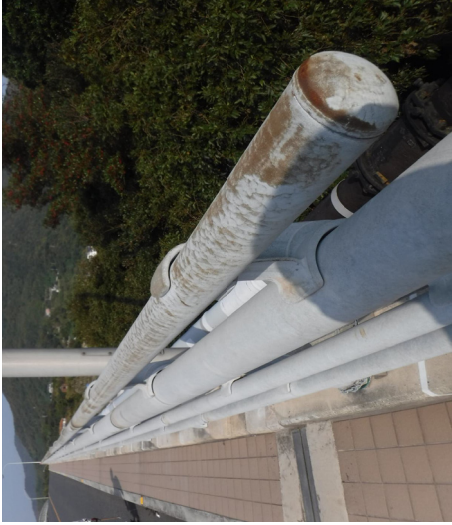
写真番号	45	径間番号	1	撮影年月日	2017.11.09	写真番号	46	径間番号	1	撮影年月日	2017.11.09
部材名	防護柵	要素番号	0101	メモ		部材名	防護柵	要素番号	0201	メモ	
損傷の種類	腐食	損傷程度	b	その他の損傷 防食機能の劣化 - c 分類：2		損傷の種類	腐食	損傷程度	b	その他の損傷 防食機能の劣化 - c 分類：2	
写真		 		写真

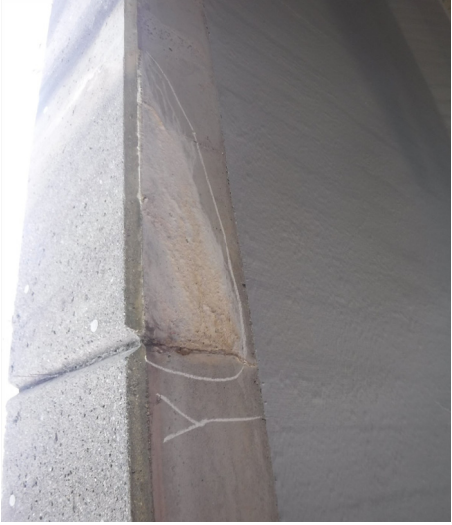
写真番号	47	径間番号	1	撮影年月日	2017.11.09	写真番号	48	径間番号	1	撮影年月日	2017.11.09
部材名	地覆	要素番号	0101	メモ		部材名	地覆	要素番号	0101	メモ	
損傷の種類	ひびわれ	損傷程度	b	0.1mm/-, L=900mm		損傷の種類	漏水・遊離石灰	損傷程度	d	遊離石灰	
写真		 		写真

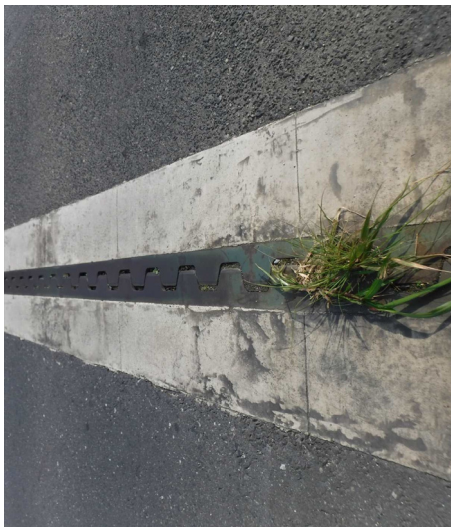
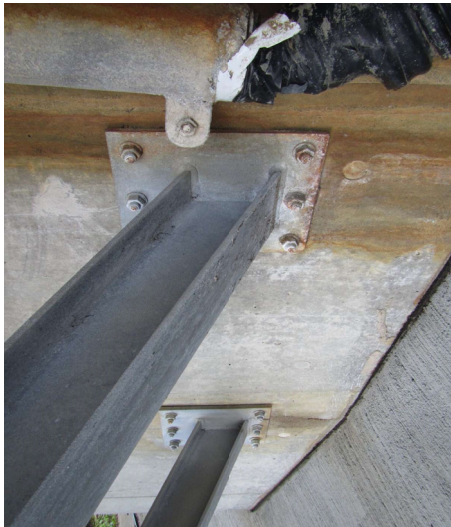
写真番号	49	径間番号	1	撮影年月日	2017.11.09	写真番号	50	径間番号	1	撮影年月日	2017.11.09
部材名	伸縮装置	要素番号	0101	メモ		部材名	点検施設	要素番号	0101	メモ	
損傷の種類	土砂詰り	損傷程度	e	その他の損傷		損傷の種類	防食機能の劣化	損傷程度	c	分類	2

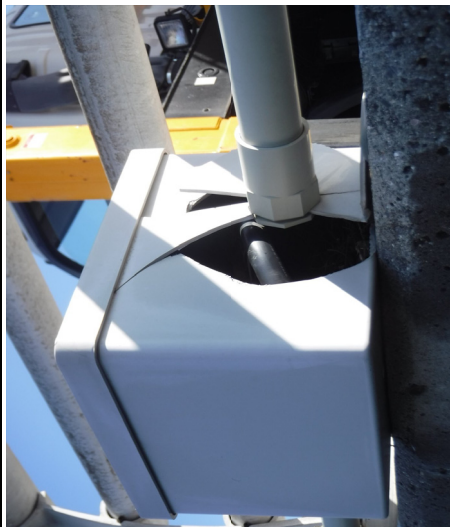
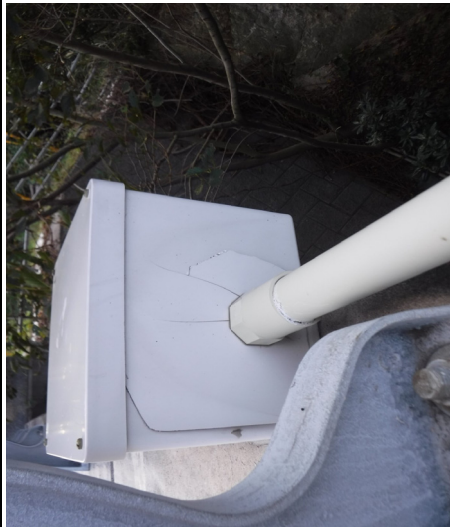
写真番号	51	径間番号	1	撮影年月日	2017.11.09	写真番号	52	径間番号	1	撮影年月日	2017.11.09
部材名	添架物	要素番号	0101	メモ		部材名	添架物	要素番号	0101	メモ	
損傷の種類	変形・欠損	損傷程度	c	フルボックス欠損		損傷の種類	変形・欠損	損傷程度	c	フルボックス欠損

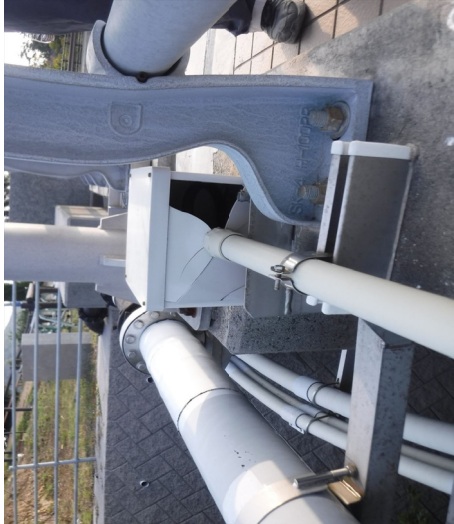
点検調査 (その6) 損傷写真				径間番号		1		橋梁 I D		41580	
フリガナ 橋梁名	かみのせきおおおはし 上関大橋		管轄	緯度		33.83041		経度		132.11787	
	自 上関町長島			緯度		33.83041		経度		132.11787	
所在地	至 上関町室津		距離標	主要地方道・光上関線		終点側		橋梁 I D		41580	
				自 至		緯度		終点側		橋梁 I D	
写真番号	53	径間番号	1	撮影年月日	2017.11.09	写真番号		径間番号		撮影年月日	41580
部材名	添架物	要素番号	0201	メモ		部材名		要素番号		メモ	
損傷の種類	変形・欠損	損傷程度	c	ブルボックス欠損		損傷の種類		損傷程度

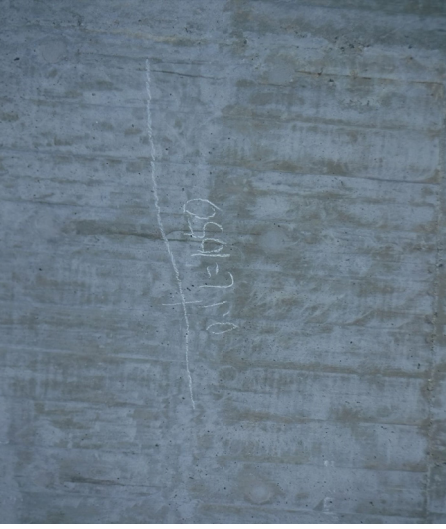
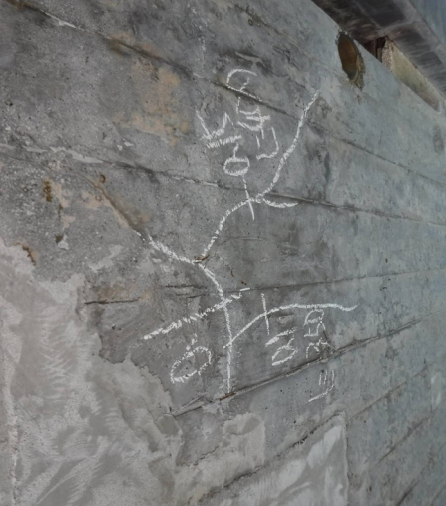
点検調査（その6） 損傷写真		径間番号 2-1		起点側		終点側		橋梁 I D	
緯度 経度		緯度 経度		緯度 経度		緯度 経度		緯度 経度	
33.83041 132.11732		33.83235 132.11787		33.83041 132.11732		33.83235 132.11787		41580	
フリガナ 橋梁名	かみのせきおおおはし 上関大橋	主要地方道 光上関線		管轄		橋梁コード		41580	
所在地	自 上関町長島 至 上関町室津	距離標	自 至	柳井土木建築事務所 大島分室		調査更新年月日 最新点検年月日		2017年12月09日 2017年11月09日	
写真番号	1	径間番号	2-1	写真番号	2	径間番号	2-1	撮影年月日	2017.11.09
部材名	主桁	要素番号	0101	部材名	主桁	要素番号	0101	要素番号	メモ
損傷の種類	ひびわれ	損傷程度	c	損傷の種類	ひびわれ	損傷程度	d	損傷程度	0.15mm/-、L=400mm その他のパターン

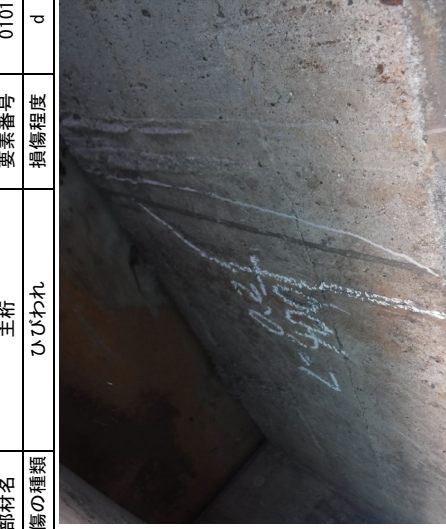
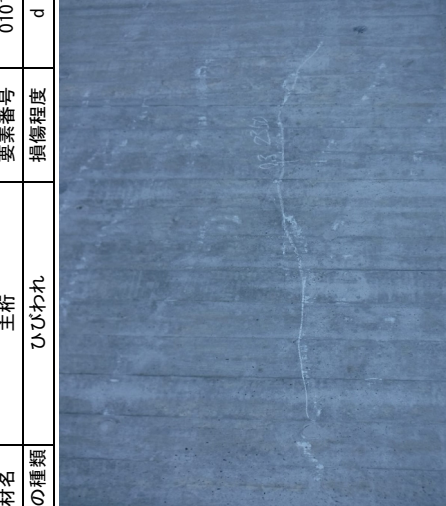
写真番号	3	径間番号	2-1	写真番号	4	径間番号	2-1	撮影年月日	2017.11.09
部材名	主桁	要素番号	0101	部材名	主桁	要素番号	0101	要素番号	メモ
損傷の種類	ひびわれ	損傷程度	d	損傷の種類	ひびわれ	損傷程度	d	損傷程度	0.3mm/-、L=2350mm その他のパターン

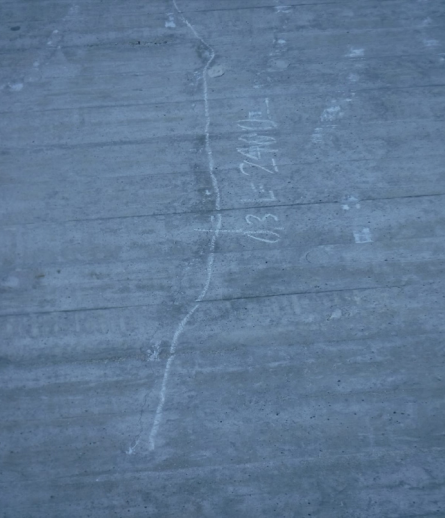
写真番号	径間番号	2-1	撮影年月日	2017.11.09	写真番号	6	径間番号	2-1	撮影年月日	2017.11.09	
部材名	主桁	0101	メモ		部材名	主桁	0101	要素番号	0101	メモ	
損傷の種類	ひびわれ	d	0.3mm/-L=2400mm その他のパターン		損傷の種類	ひびわれ	d	損傷程度	d	0.2mm/0.5m, L=1100mm その他のパターン

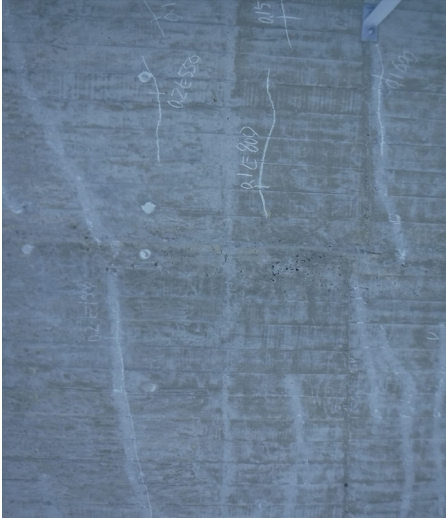
写真番号	7	2-1	撮影年月日 <td>2017.11.09</td> <td>写真番号 <td>8</td> <td>径間番号</td> <td>2-1</td> <td>撮影年月日</td> <td>2017.11.09</td> </td>	2017.11.09	写真番号 <td>8</td> <td>径間番号</td> <td>2-1</td> <td>撮影年月日</td> <td>2017.11.09</td>	8	径間番号	2-1	撮影年月日	2017.11.09	
部材名	主桁	0101	メモ		部材名	主桁	0101	要素番号	0101	メモ	
損傷の種類	ひびわれ	d	0.2mm/0.8m, L=1500mm その他のパターン		損傷の種類	ひびわれ	d	損傷程度	d	0.15mm/0.25m, L=600mm その他のパターン

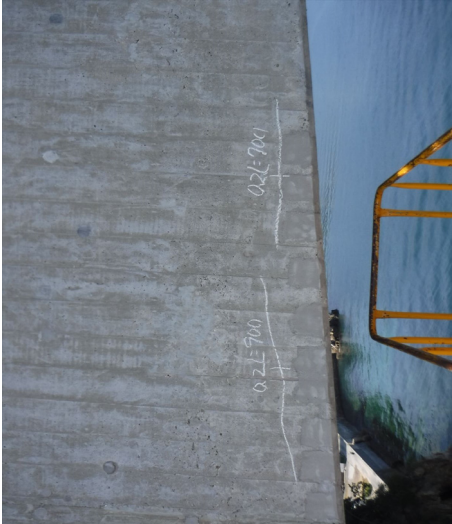
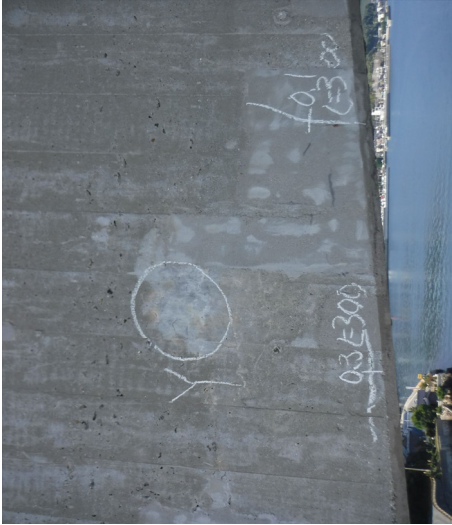
写真番号	9	径間番号	2-1	撮影年月日	2017.11.09	写真番号	10	径間番号	2-1	撮影年月日	2017.11.09
	部材名	主桁	要素番号	0101	メモ	部材名	主桁	要素番号	0101	メモ	
損傷の種類	ひびわれ	損傷程度	d	0.2mm/- L=900mm その他のパターン	損傷の種類	ひびわれ	損傷程度	d	0.3mm/- L=300mm その他のパターン 漏水・遊離石灰		
写真

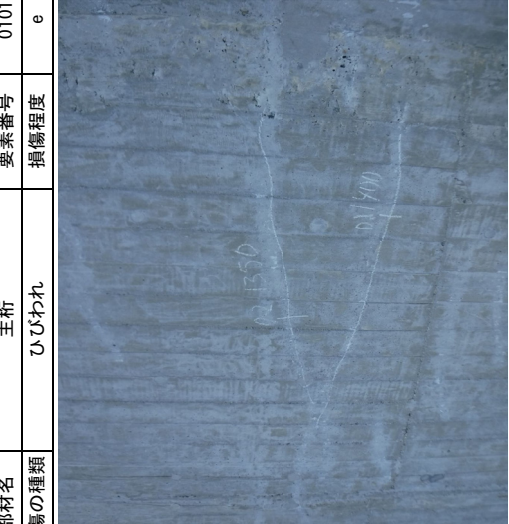
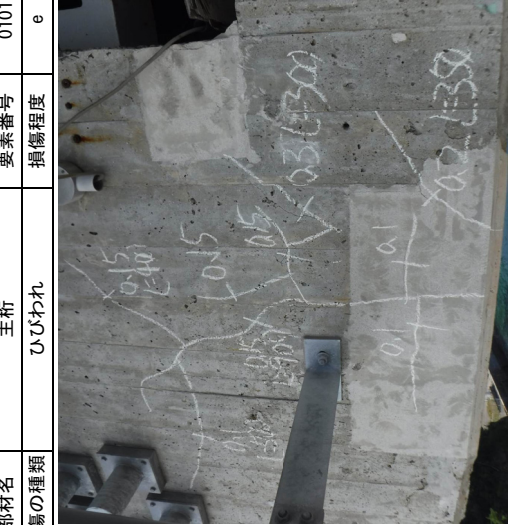
写真番号	11	径間番号	2-1	撮影年月日	2017.11.09	写真番号	12	径間番号	2-1	撮影年月日	2017.11.09
	部材名	主桁	要素番号	0101	メモ	部材名	主桁	要素番号	0101	メモ	
損傷の種類	ひびわれ	損傷程度	e	0.2mm/0.2m, L=1350mm その他のパターン	損傷の種類	ひびわれ	損傷程度	e	0.3mm/0.3m, L=300mm その他のパターン		
写真

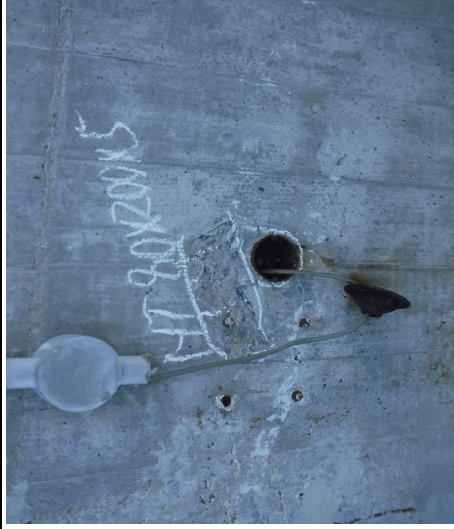
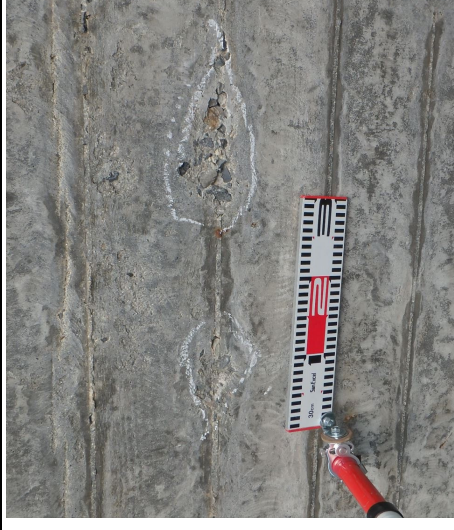
フリーガナ 橋梁名		かみのせきおおはし 上関大橋		主要地方道・光上関線		起點側		緯度 33.83041 経度 132.11732		終點側		緯度 33.83235 経度 132.11787		橋梁 I D		41580	
所在地		自 上関町長島 至 上関町室津		距離標 自 至		管轄 柳井土木建築事務所 大島分室		調査更新年月日 2017年12月09日		最新点検年月日 2017年11月09日		橋梁コード 41580					
写真番号	13	径間番号	2-1	撮影年月日	2017.11.09	写真番号	14	径間番号	2-1	撮影年月日	2017.11.09						
部材名	主桁	要素番号	0101	メモ		部材名	主桁	要素番号	0101	メモ							
損傷の種類	剥離・鉄筋露出	損傷程度	c	80×200×5mm その他の損傷 電線管欠落		損傷の種類	剥離・鉄筋露出	損傷程度	c	剥離 50×100mm 100×200mm

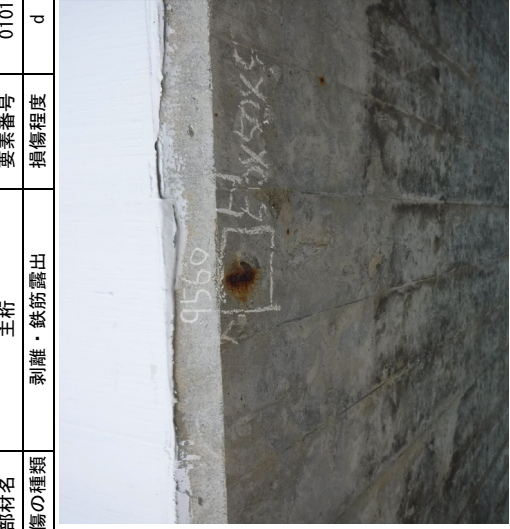
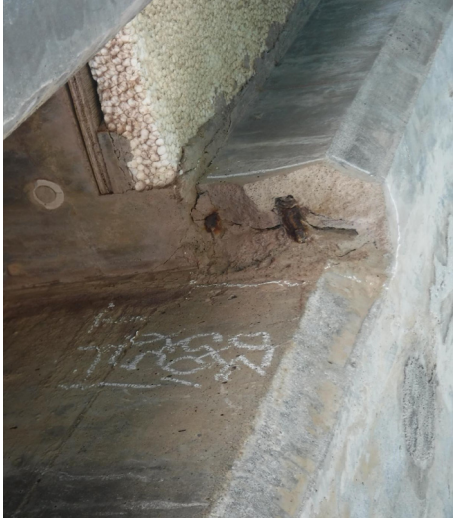
写真番号	15	径間番号	2-1	撮影年月日	2017.11.09	写真番号	16	径間番号	2-1	撮影年月日	2017.11.09						
部材名	主桁	要素番号	0101	メモ		部材名	主桁	要素番号	0101	メモ							
損傷の種類	剥離・鉄筋露出	損傷程度	d	φ50×5mm 防錆処理済		損傷の種類	剥離・鉄筋露出	損傷程度	d	150×100×20mm 防錆処理済

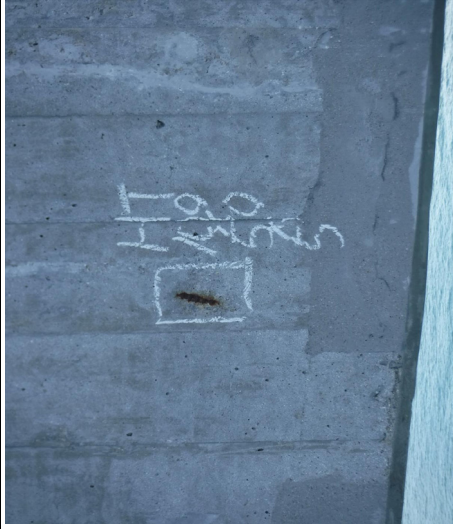
写真番号	17	径間番号	2-1	撮影年月日	2017.11.09	写真番号	18	径間番号	2-1	撮影年月日	2017.11.09
部材名	主桁	要素番号	0101	メモ		部材名	主桁	要素番号	0101	メモ	
損傷の種類	剥離・鉄筋露出	損傷程度	d	100×50×5mm 防錆処理済		損傷の種類	剥離・鉄筋露出	損傷程度	d	80×100×5mm 防錆処理済

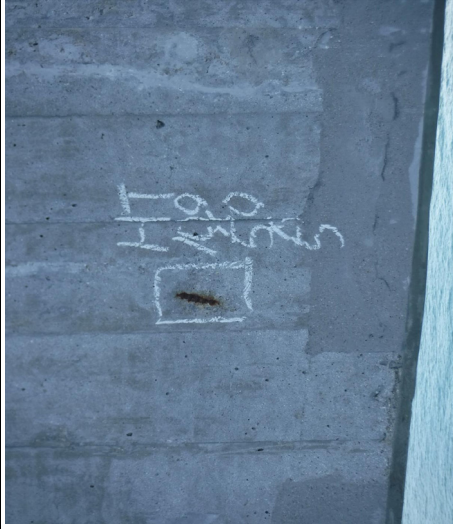
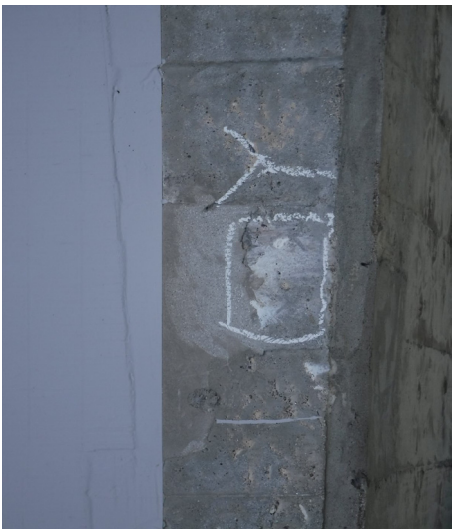
写真番号	19	径間番号	2-1	撮影年月日	2017.11.09	写真番号	20	径間番号	2-1	撮影年月日	2017.11.09
部材名	主桁	要素番号	0101	メモ		部材名	主桁	要素番号	0101	メモ	
損傷の種類	漏水・遊離石灰	損傷程度	d	遊離石灰		損傷の種類	漏水・遊離石灰	損傷程度	d	遊離石灰

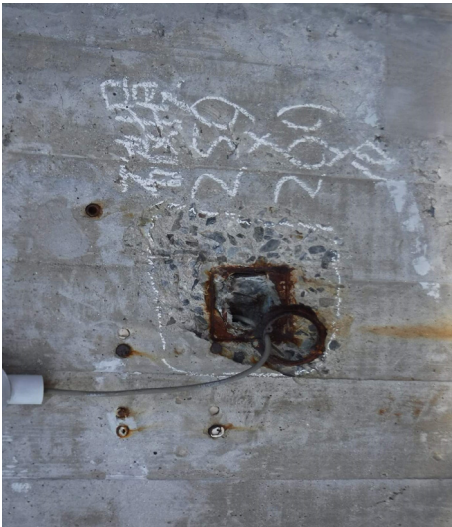
写真番号	25	径間番号	2-1	撮影年月日	2017.11.09	写真番号	26	径間番号	2-1	撮影年月日	2017.11.09
部材名	主桁	要素番号	0101	メモ		部材名	主桁	要素番号	9101	メモ	
損傷の種類	変形・欠損	損傷程度	c	欠損 250×200×10mm		損傷の種類	うき	損傷程度	e	200×300mm

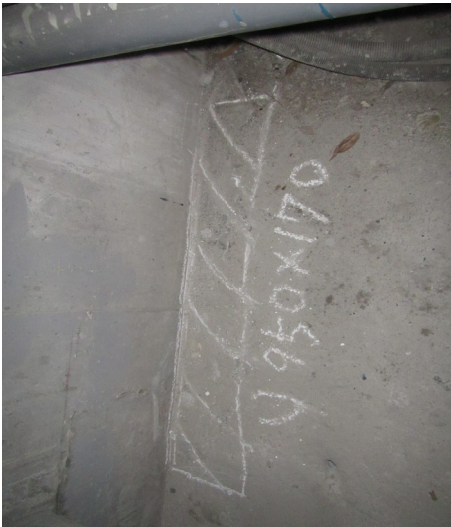
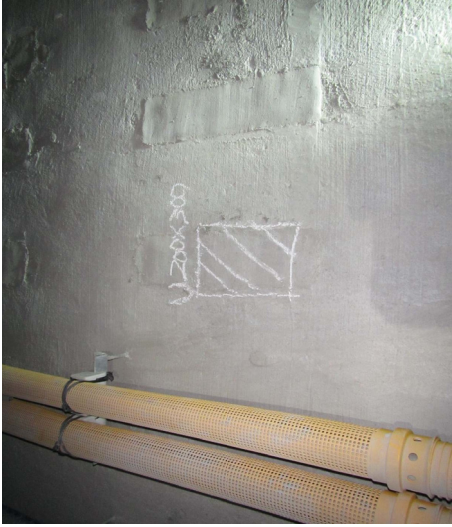
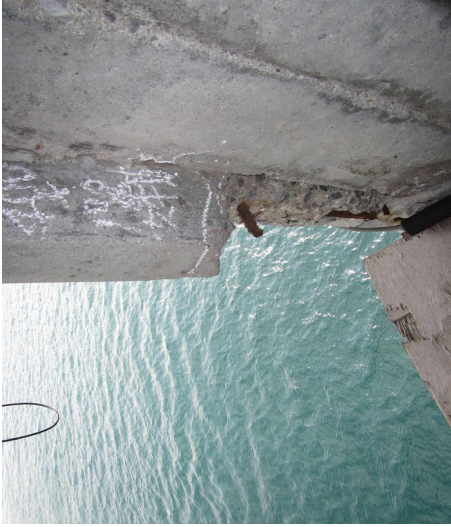
写真番号	27	径間番号	2-1	撮影年月日	2017.11.09	写真番号	28	径間番号	2-1	撮影年月日	2017.11.09
部材名	主桁	要素番号	9103	メモ		部材名	主桁	要素番号	9104	メモ	
損傷の種類	うき	損傷程度	e	950×170mm		損傷の種類	剥離・鉄筋露出	損傷程度	d	400×100×80mm その他の損傷 変形・欠損 - c

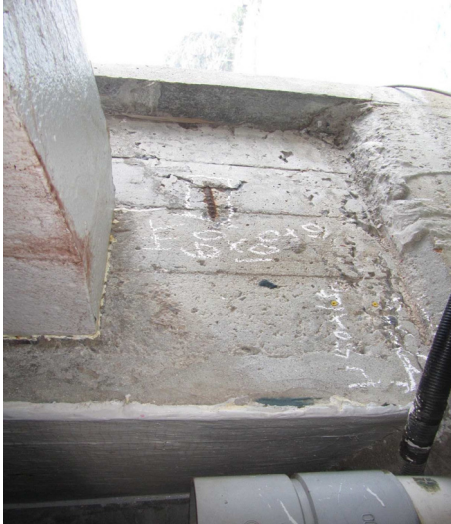
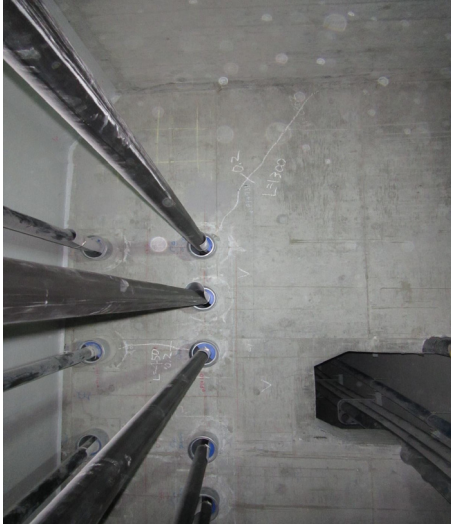
点検調査 (その6) 損傷写真				径間番号		2-1	
フリガナ 橋梁名	かみのせきおおおはし 上関大橋		管轄	緯度 33.83041 経度 132.11732	終点側 緯度 33.83235 経度 132.11787	橋梁 I D	41580
	所在地	自 上関町長島 至 上関町室津					
	路線名	主要地方道 光上関線		調査更新年月日	2017年12月09日		
	距離標	自		最新点検年月日	2017年11月09日		
	至						
写真番号	29	径間番号	2-1	撮影年月日	2017.11.09	写真番号	2-1
部材名	主桁	要素番号	9104	部材名	メモ	部材名	横桁
損傷の種類	剥離・鉄筋露出	損傷程度	d	損傷の種類	60×100×10mm 防錆処理済 その他の損傷 うき-e 150×100mm	損傷の種類	c

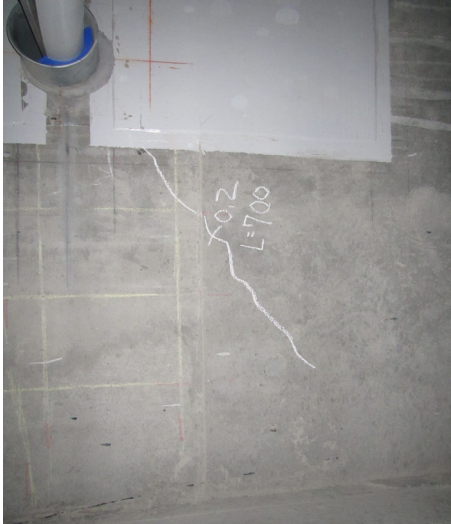
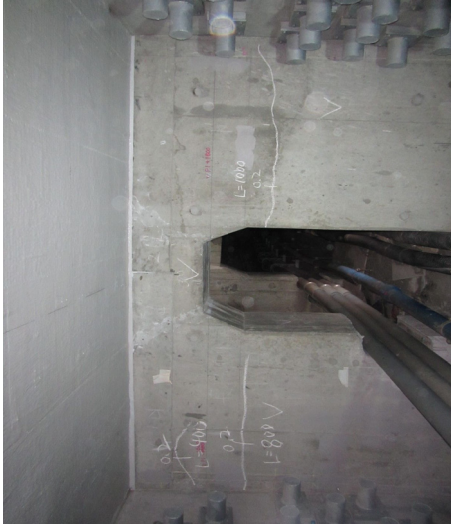
写真番号	31	径間番号	2-1	撮影年月日	2017.11.09	写真番号	2-1
部材名	横桁	要素番号	9103	部材名	メモ	部材名	横桁
損傷の種類	ひびわれ	損傷程度	c	損傷の種類	0.2mm/-, L=700mm	損傷の種類	d
