土石流災害対策検討委員会報告書

平成22年 1月

土石流災害対策検討委員会

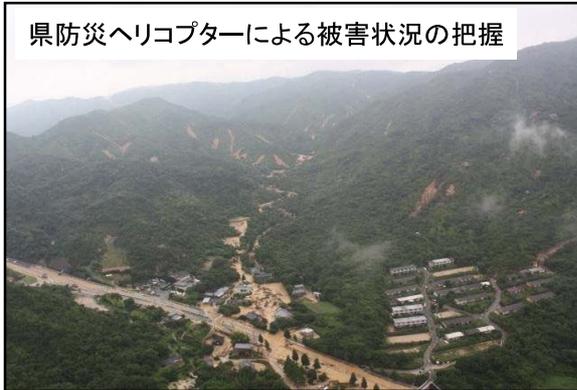
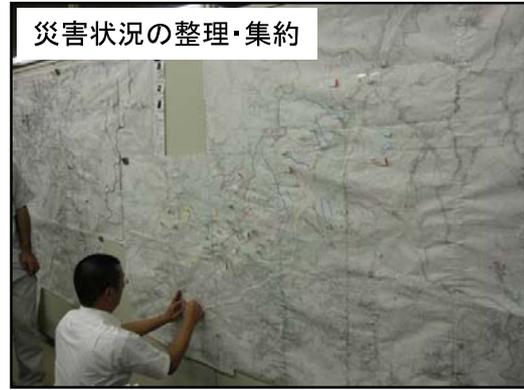
写真-1 被害状況の把握と状況の整理・集約

災害発生直後は、被害の状況を県防災ヘリコプターや県出先機関、市からの情報を収集、整理し、県砂防課にて集約した。県防災ヘリコプターは7月21日17:00頃に第1回目の出動を行い、さらに23、24、25日と状況把握を行っている。

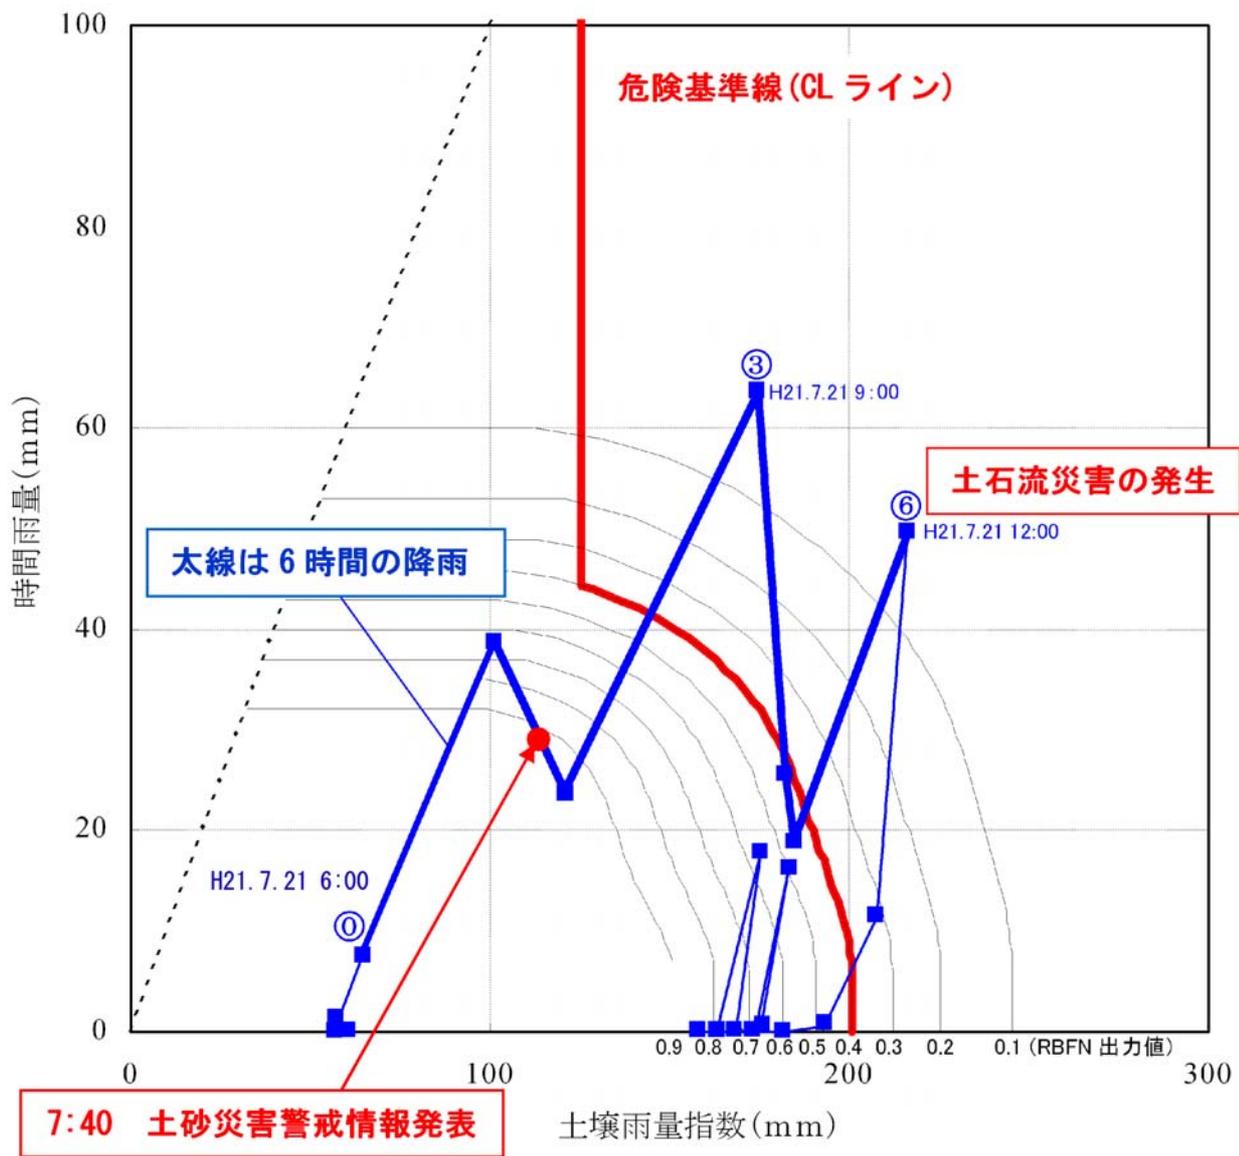
図-8 スネークライン図

県と気象台が発表する土砂災害警戒情報は、時間雨量と土壌雨量指数の推移を示すスネークライン図による予測に基づいて発表される。今回の災害をスネークライン図（図-8）で検証すると、土砂災害警戒情報の発表時刻が実際の土砂災害発生に対して的確であったこと、また、降雨中断後も危険な状態が継続することを示すなど、信頼性が高く、避難勧告等の発令や解除の判断基準に有効であることが確認された。

このことから、今後、市町においては、スネークライン図により予測された信頼性の高い、この土砂災害警戒情報を活用し、的確な避難勧告等の発令や住民の早期避難に、確実につなげていく必要がある。

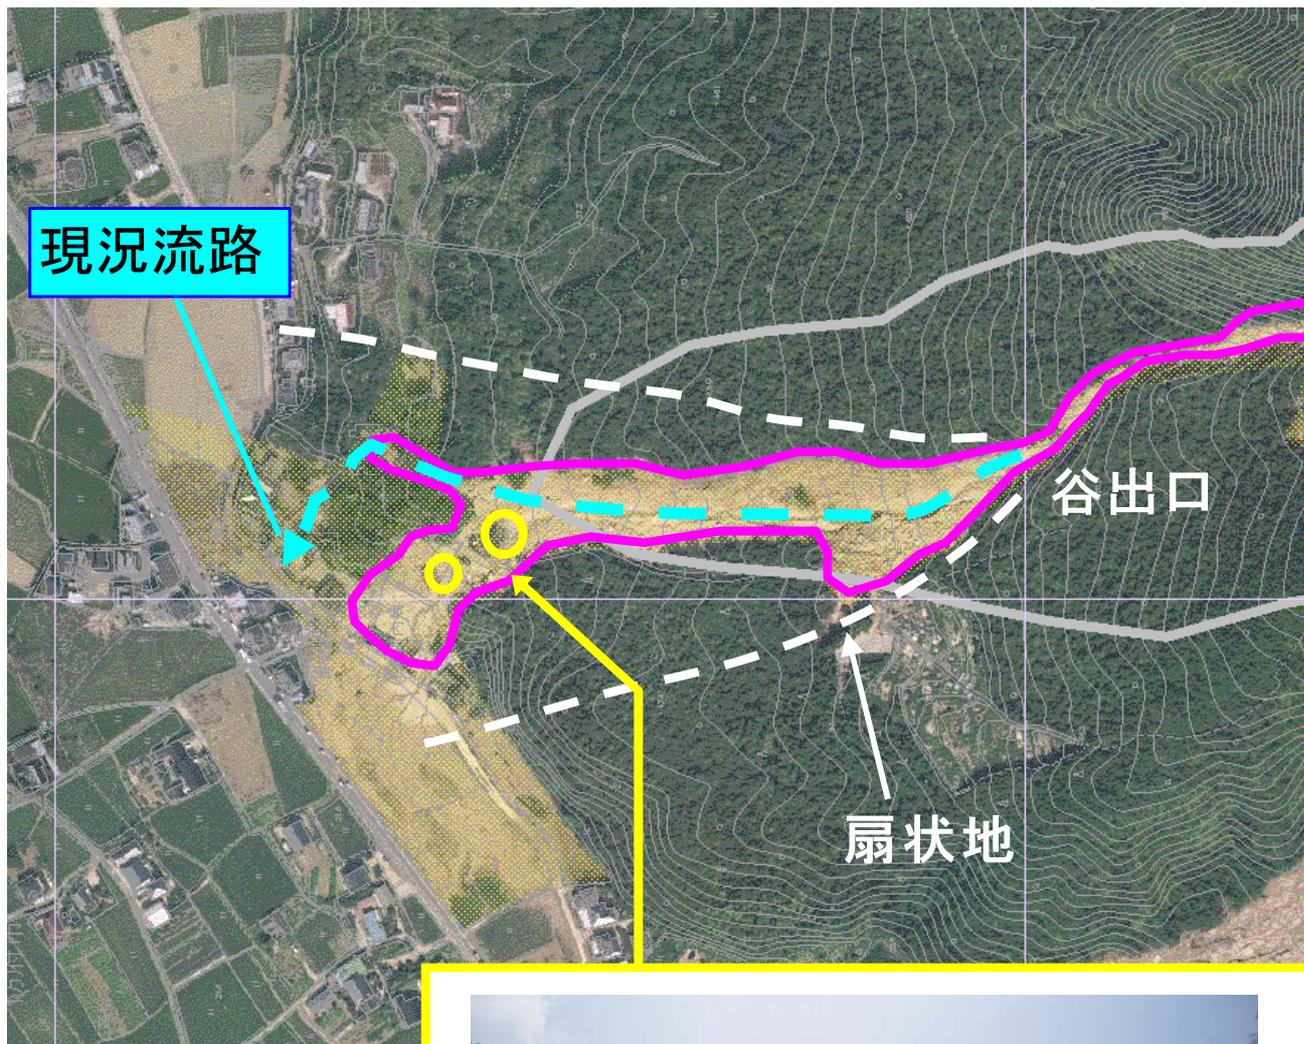
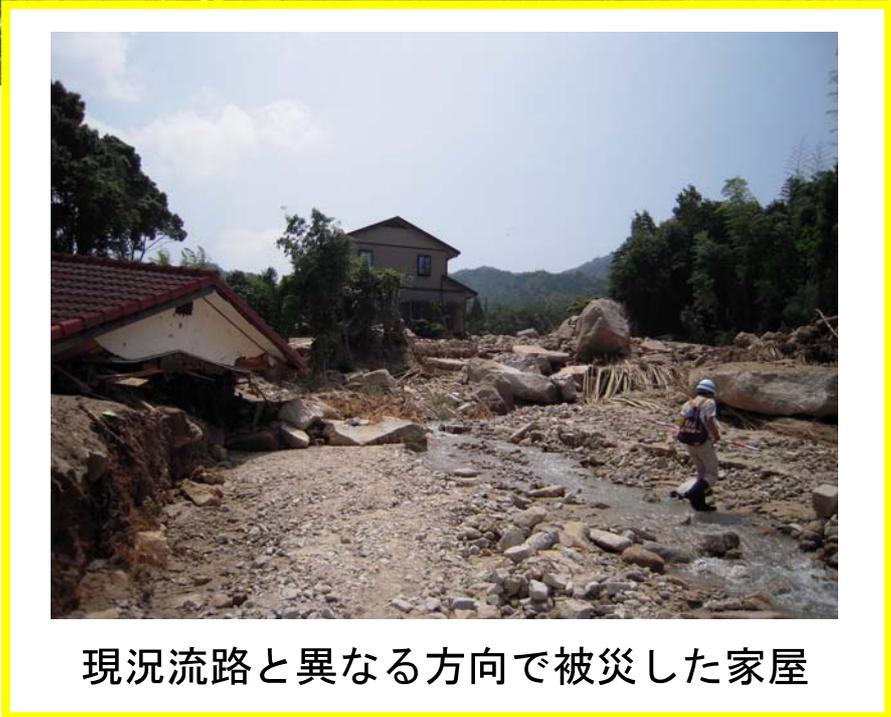
図-9 被災範囲の拡大

今回の災害では、土石流が流下しながら流路をふさぎ、流路とは異なる方向に向きを変えることにより被災範囲が広がったこと（図-9）、また、過去に災害が起きた記録がない箇所でも多数の土石流が発生したことなどから、住民が自ら危険な区域を正確に把握することが難しいことが確認された。

このため、土石流災害においては、市町による的確な避難勧告等の発令に加え、住民の迅速な避難行動が特に求められるため、平常時からハザードマップを活用して、住民に危険な区域を示す土砂災害警戒区域や避難場所等を周知しておくことが重要である。

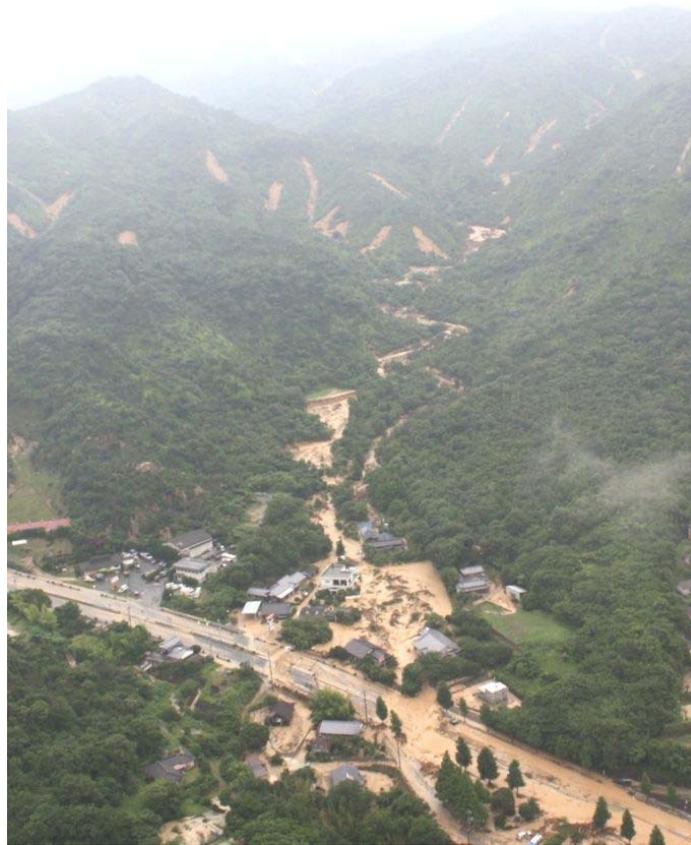
勝坂地区（剣川） 写真撮影日：7月21日

53 溪流で土石流が発生した防府市では、土石流により 14 名の方が亡くなられた。このうち 4 名の方が亡くなられた勝坂地区を通る国道 262 号は、剣川から流出した流木や土砂が河道を埋塞したことにより、上勝坂橋が被災を受け、9 月 6 日まで全面通行止めとなった。国道 262 号は県央部における基幹道路であり、今回の通行止めは、県民生活や県内の経済活動に大きな打撃を与えた。次に、佐波川右岸の奈美地区では、土石流により大量の土砂が流出し、4 戸が孤立、1 名の方が亡くなられた。また、佐波川左岸の真尾南郷地区では、上田南川で発生した土石流により、多量の土砂が特別養護老人ホームへ流入し、入所者 7 名の方が亡くなられた。真尾下郷地区で、2 名の方が土石流により亡くなられている石原 1・石原南川付近では、巨石を含む土石流が人家を直撃し全壊となるなど、被災前とは一変した状況となった。
