資料 1. 土石流災害発生原因

1. 土石流災害発生原因

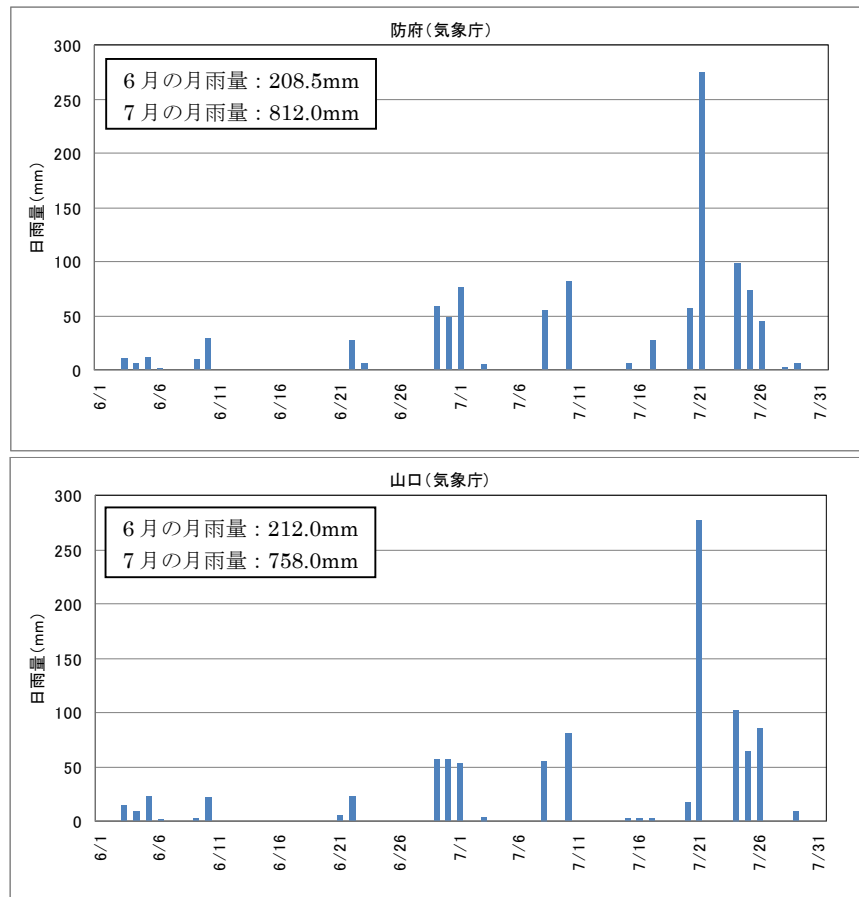
図-1.2 平成21年6月及び7月の日雨量図

これに対し今年の6月と7月の月降雨量は、図-1.2 のとおり6月では、いずれも約210mmであり、防府で平年の77%、山口で69%となっており例年より若干少雨の傾向である。一方、7月では、防府が812mm、山口が758mmであり、防府で平年の2.8倍、山口で2.5倍に達しており、記録的な降水量であったことがわかる。

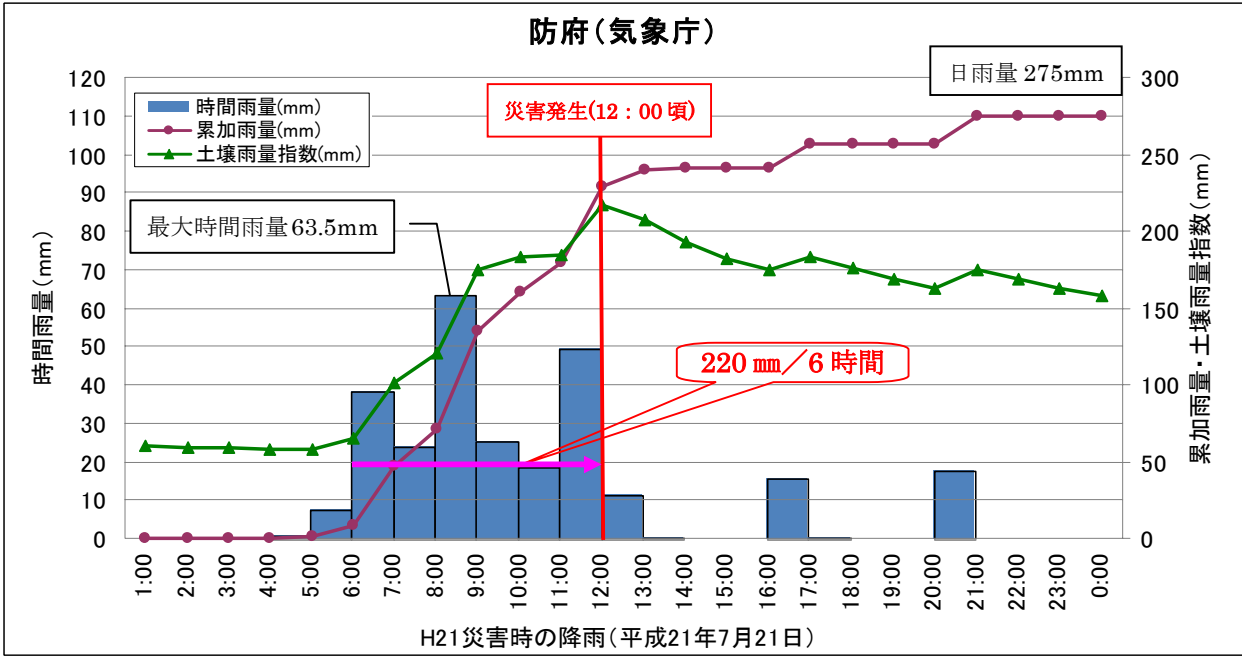
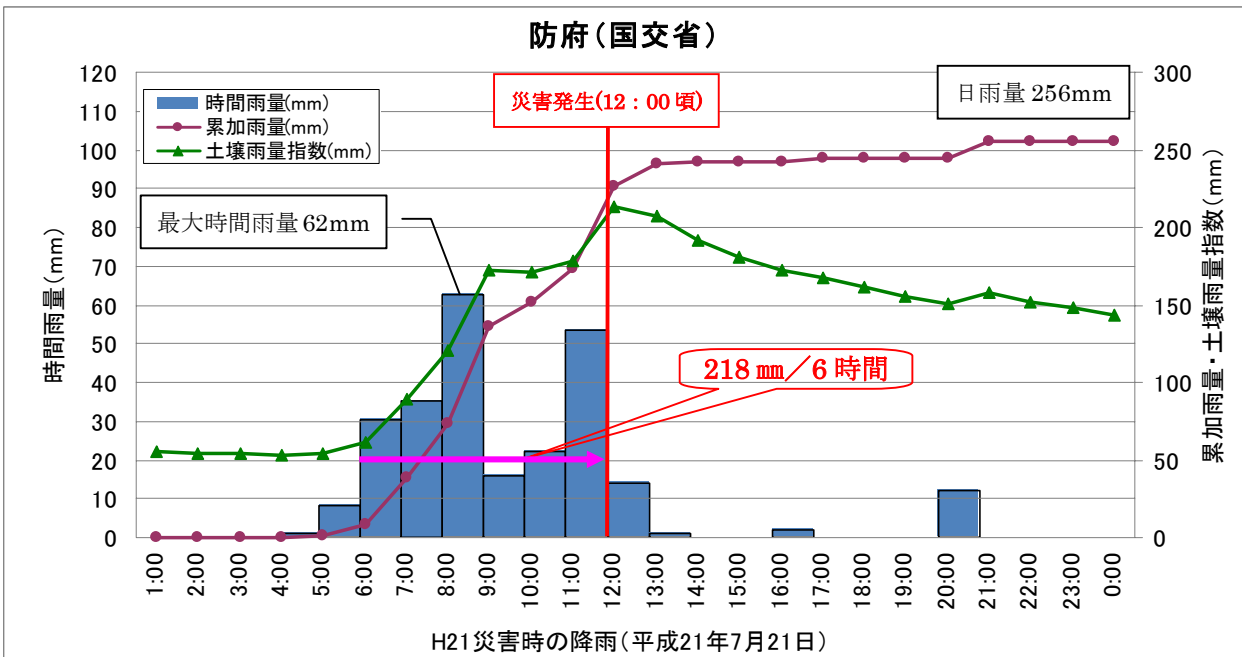
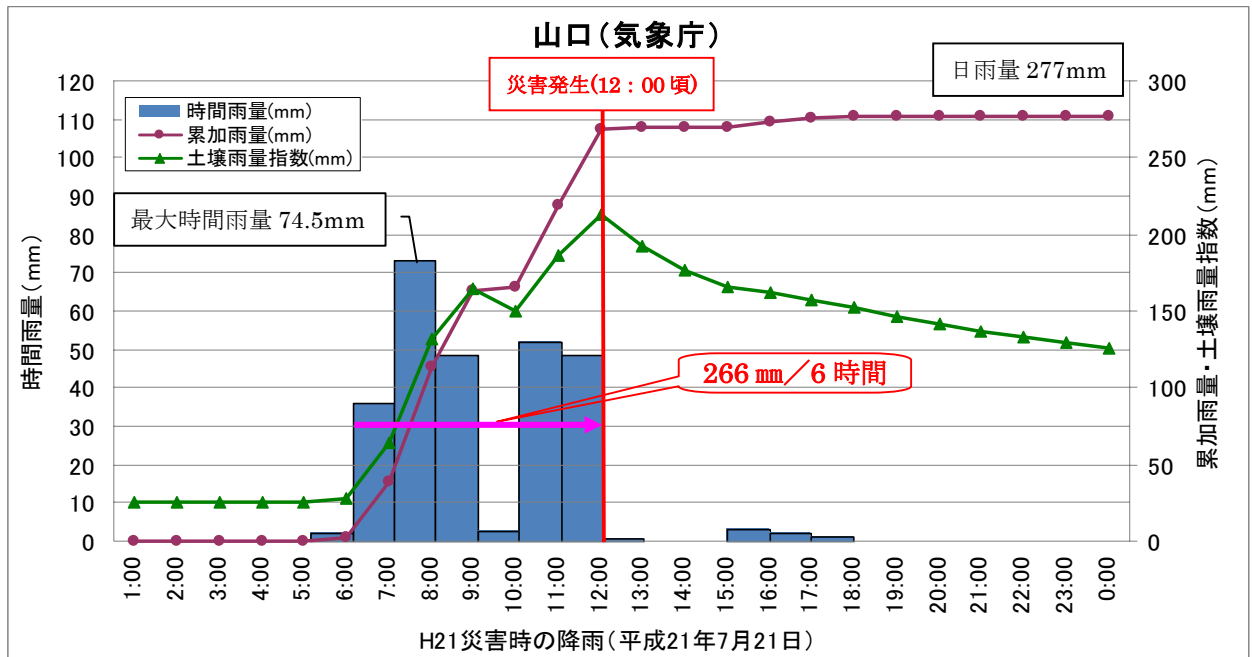
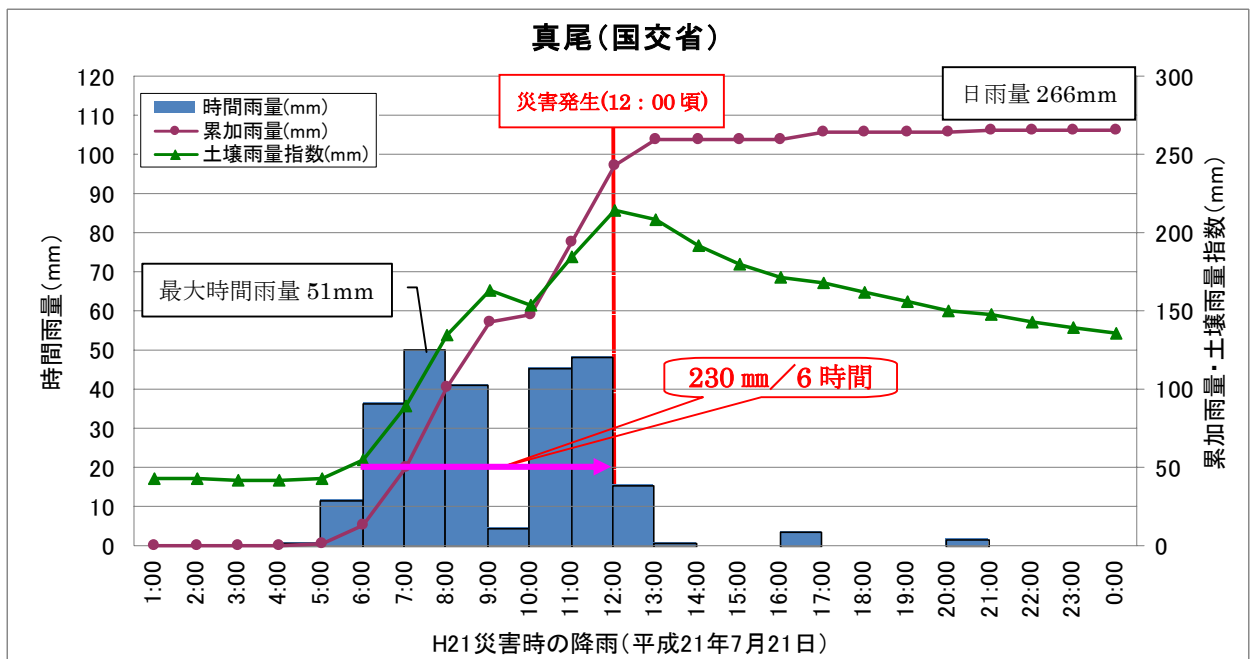
図-1.4(1) 平成21年7月21日降雨の推移図

土石流災害が発生した周辺には、図-1.3 のとおり雨量観測所が配置されており、このうち気象庁及び国土交通省の4箇所の各雨量観測所の雨量記録を使用して、平成21年7月21日の降雨状況の推移を、図-1.4 に示している。いずれの観測所でも、午前6時頃から正午頃まで、強い雨が降り続いており、これが終息した正午頃に、土石流災害が発生している。

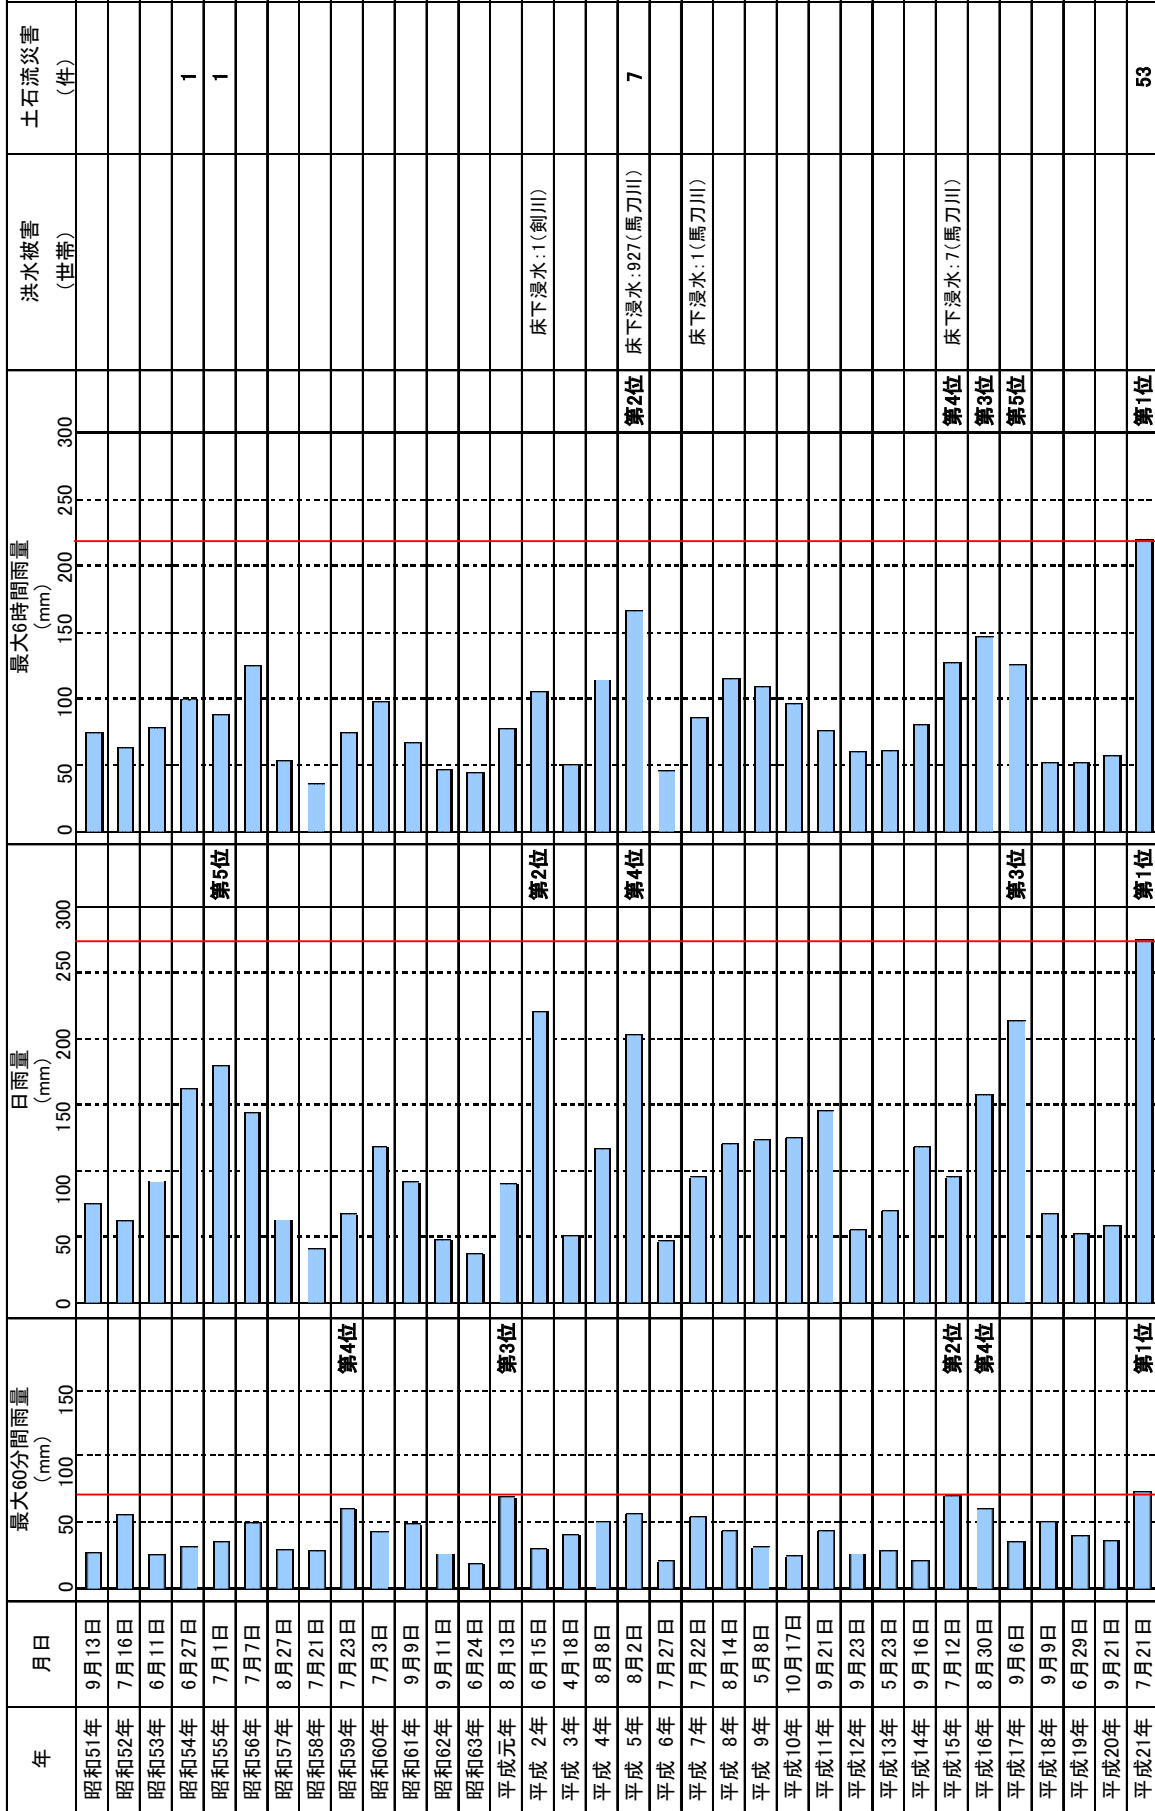
図-1.5 平成21年7月21日降雨と過去の降雨との比較図 (気象庁 (防府))

図-1.5 より、以下のことが確認できた。

- ① 今回の降雨は、3種類の雨量指標がいずれも観測史上第1位となっている。
(今回の降雨を除いて、3雨量指標のすべてで上位5位以内となった降雨実績はない。3雨量指標のうち2指標が上位5位以内となった降雨実績は、平成5年、平成15年、平成16年、平成17年。)
- ② 最大60分間雨量は、今回の降雨に近い値を何度か記録しているが、洪水被害や土石流災害が発生していないものもある。
(昭和59年、平成元年、平成16年)
- ③ 日雨量について、第4位の平成5年では規模の大きい災害が生じているが、第2位(平成2年)では小規模な洪水被害、第3位(平成17年)では災害が発生していない。
- ④ 最大6時間雨量は、土石流災害が7件発生した平成5年が2番目に大きい値となっており、各1件発生した昭和54年及び55年は、第1位以下となっている。

以上のことから、最大60分間雨量、日雨量及び最大6時間雨量のいずれの雨量指標が土石流災害発生に強く影響するかは断定できないが、今回の豪雨は、3種類の雨量指標が全て過去最大というこれまでに経験のない降雨特性を有し、土石流災害の発生と明らかな関連性があると判断される。

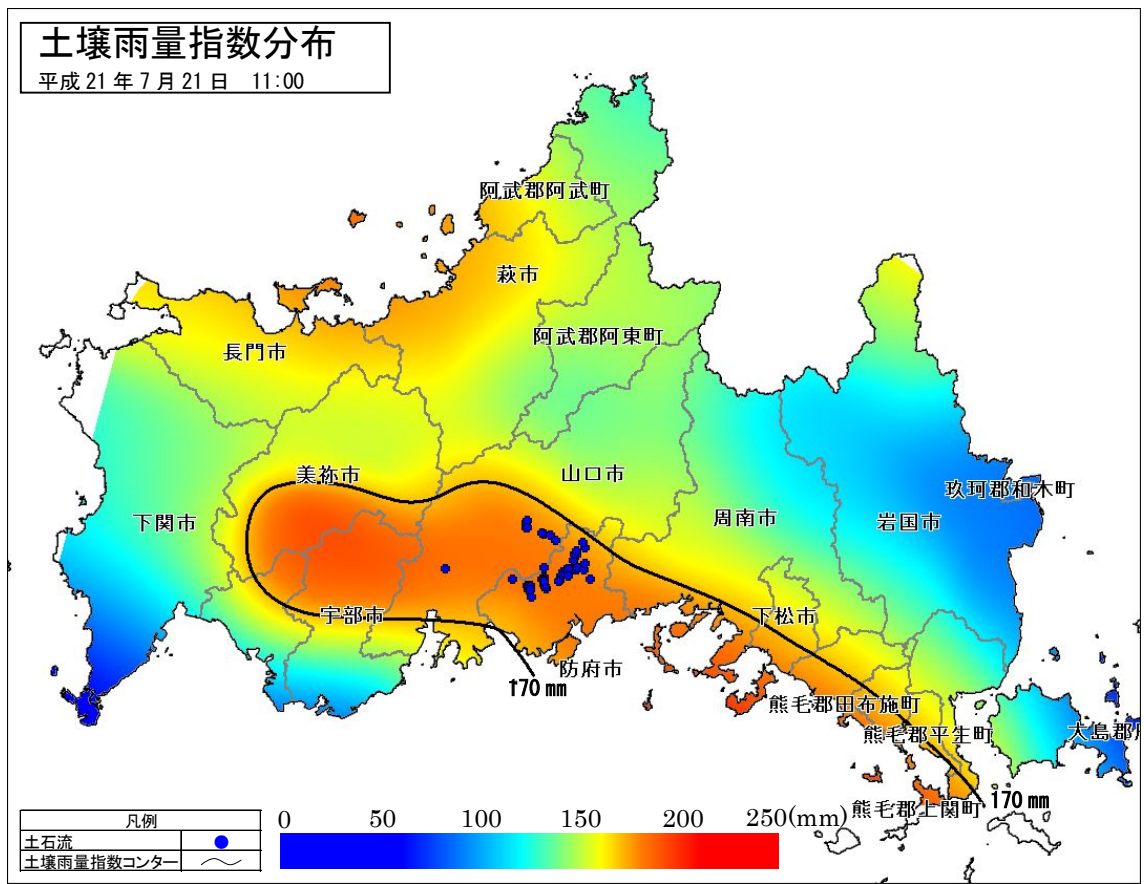
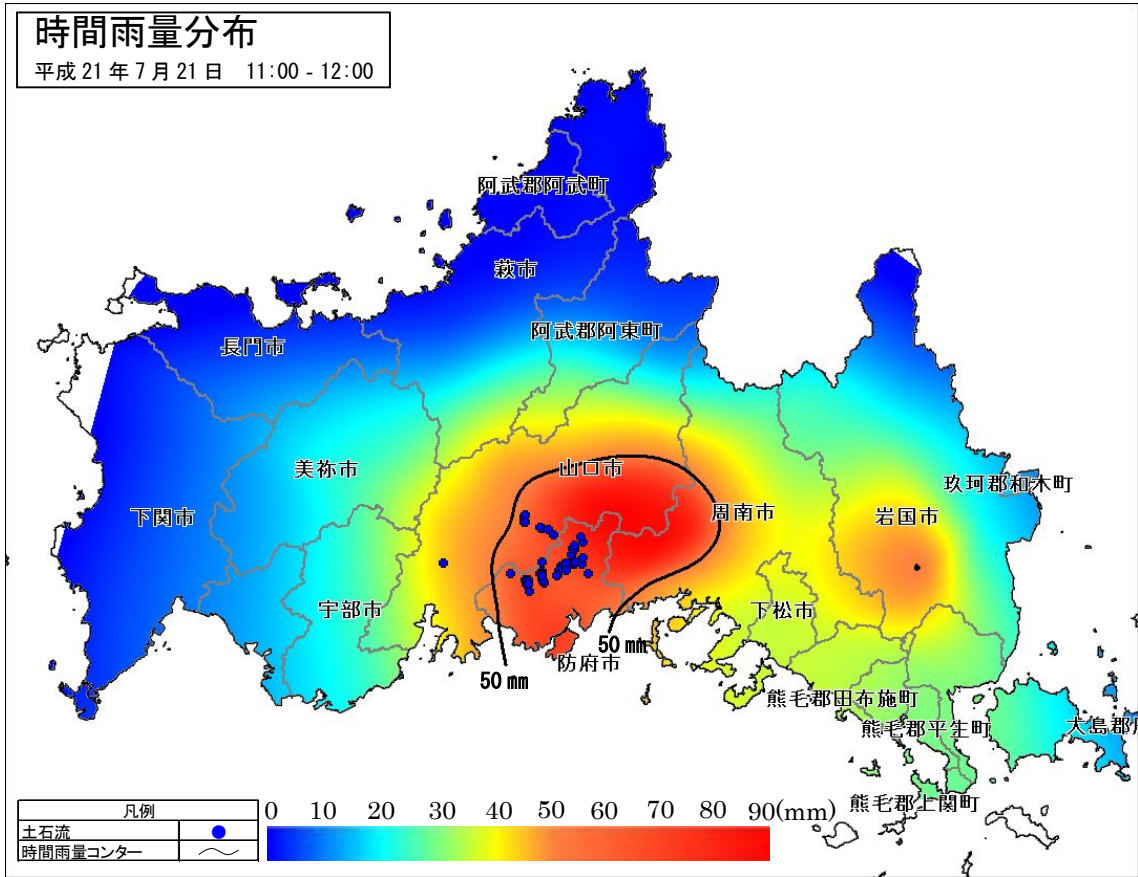
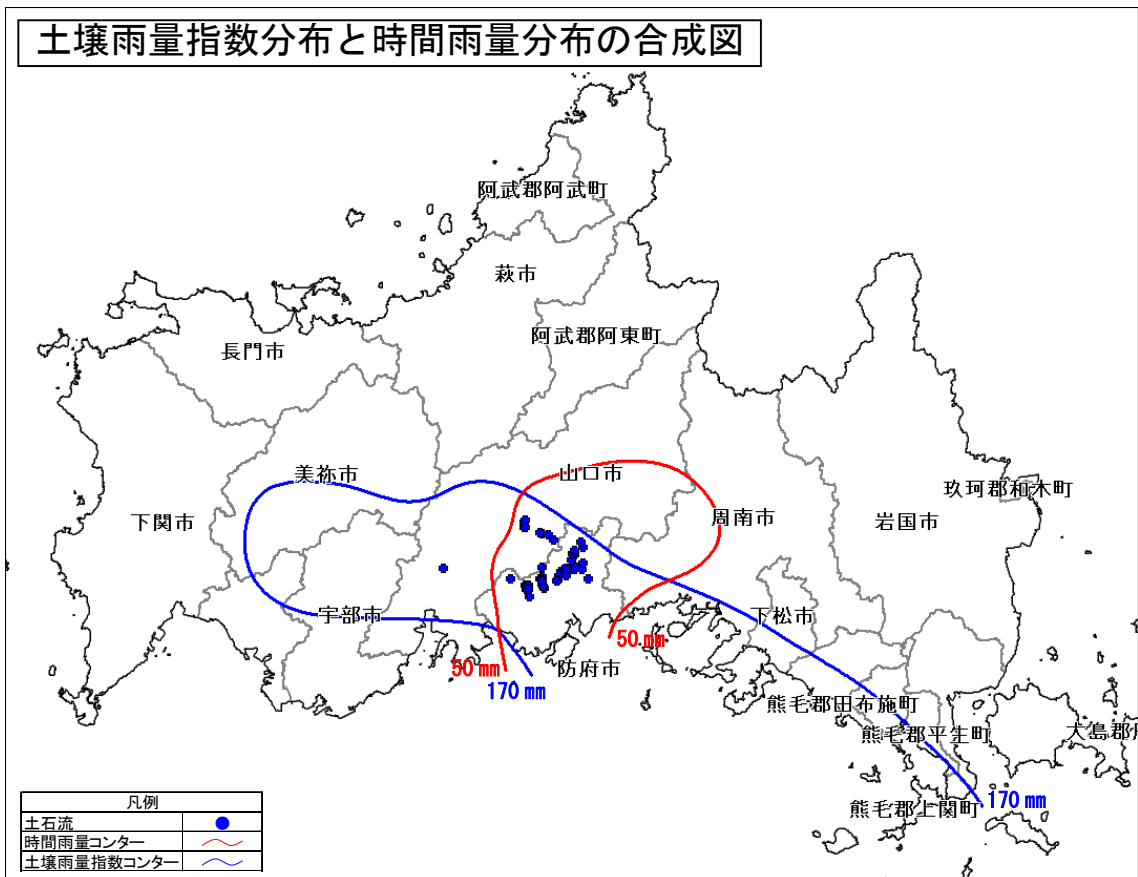
図-1.9(1) 土壤雨量指数分布と時間雨量分布の合成図

この危険な状態において、さらに強い雨を受けた状況を、図-1.9に示した。午前11時の土壌雨量指数分布図と、その時点からの時間雨量分布図（午前11時～正午）を重ね合わせた結果、ピークが共通するエリアと土石流災害が発生した箇所がよく一致している。このことから、強い降雨が継続して土壌中の水分量が増した状態で、さらに強い雨が引き金になって、土石流災害が発生していることが推察される。

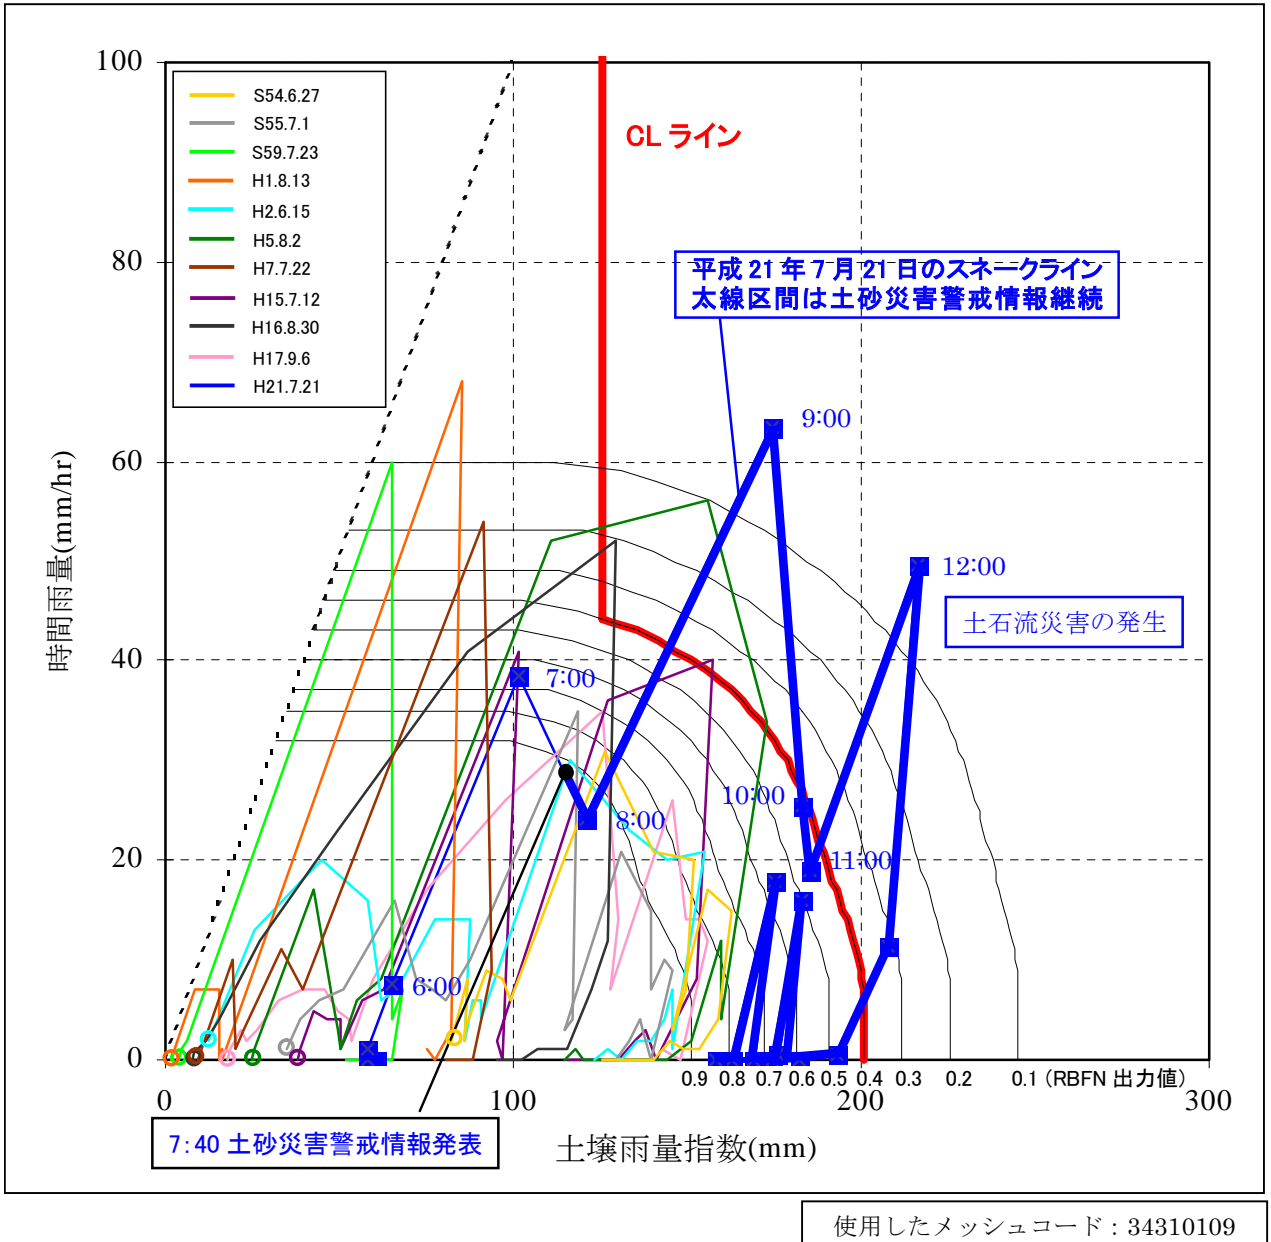
図-1.10 平成21年7月21日降雨と過去の降雨のスネークライン図

今回の降雨では2度にわたりCLラインを大きく上回り、2度目の正午頃に土石流災害が発生している。一方、今回の降雨以外では、土石流災害が7件発生した平成5年の降雨では1度CLラインを上回っているが、今回よりも超過量は小さい。

この他には、平成15年と16年が、わずかにCLラインを超えており、次にCLラインに接近しているのが平成17年である。これらは、いずれも最大6時間雨量が上位5位以内であることから、最大6時間雨量とスネークラインによる危険度の評価結果に、ある程度の関連性が見受けられる。

今回の降雨のスネークラインの推移に着目すると、午前6時の時点で、横軸の土壌雨量指数の値は50mmを超えており、図-1.11に示す前日の降雨によって、すでに土壌中の水分がかなり多くなっていることを示している。その後は、正午まで降雨が続き、土壌雨量指数がさらに増加し続けている。縦軸の時間雨量は、午前6時から正午まで、約20mmから60mmの間で増減し、上下方向に変動している。

午前7時40分の時点では、CLラインに達していないが、予測雨量に基づいて土砂災害警戒情報が発表されている。実績雨量でCLラインを超えたのは、時間雨量63.5mmとなった午前9時であるが、この時点では、土石流災害は発生していない。午前11時～正午にも強い降雨があり、再度CLラインを大幅に突破し、この時刻が土石流災害の発生とほぼ一致している。

その後、降雨が中断し、スネークラインは、徐々に左側に移動しているが、過去の降雨では到達していない高い土壌雨量指数の状態が継続している。この時点でも、再び強い降雨が生じていれば、容易にCLラインを突破し、土石流災害が再度発生する危険度が極めて高かったことがわかる。

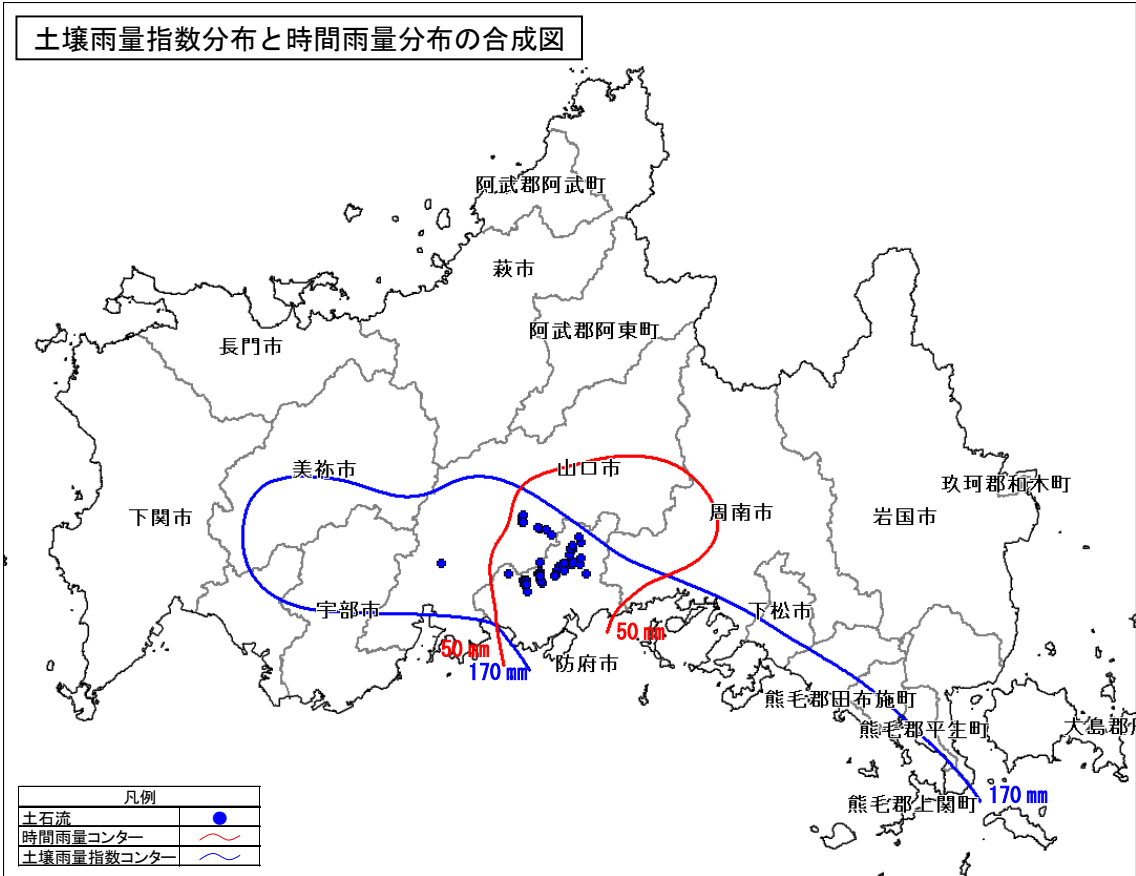
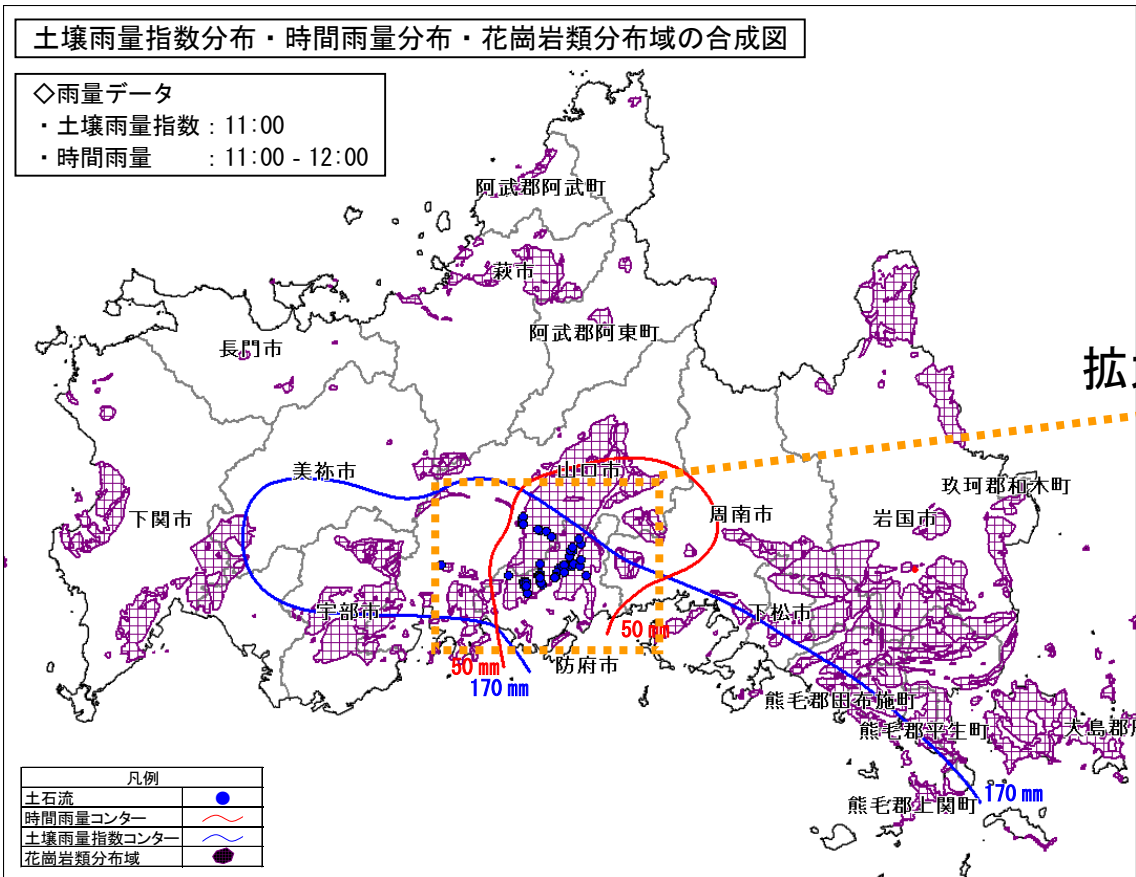
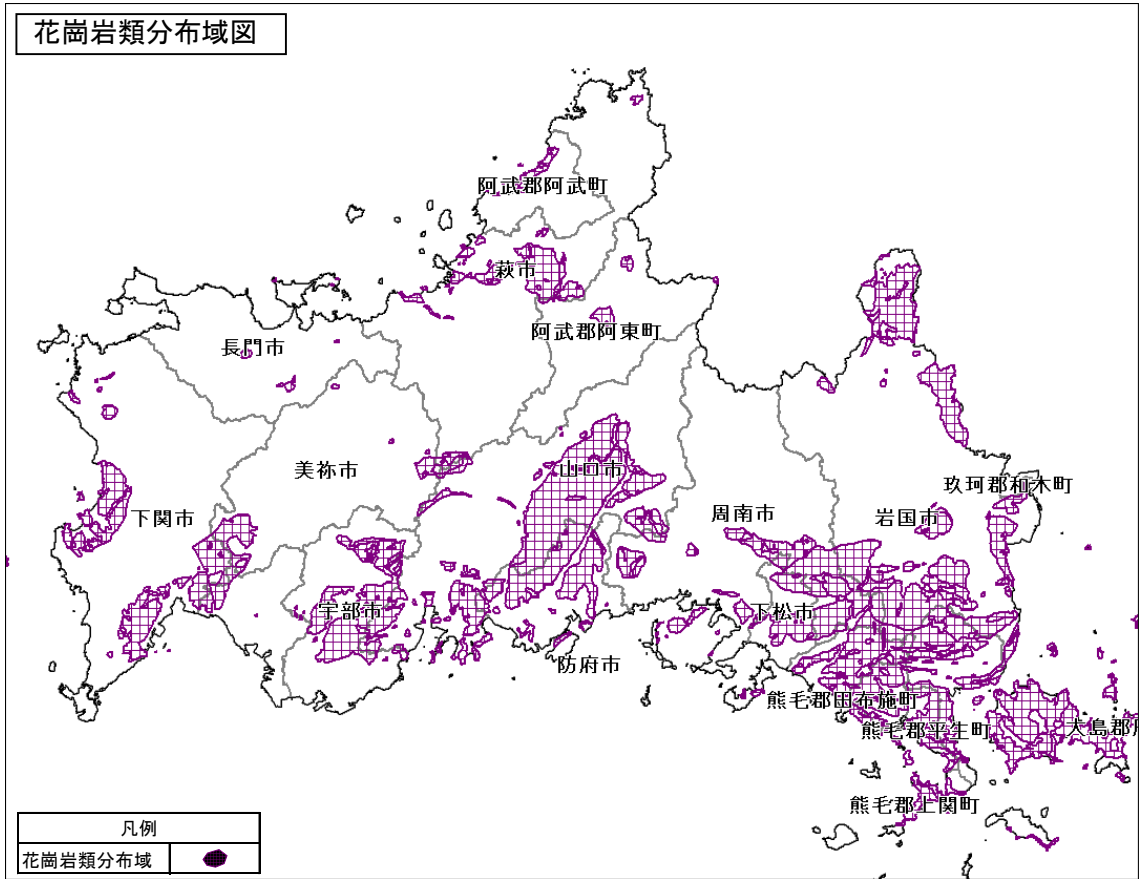
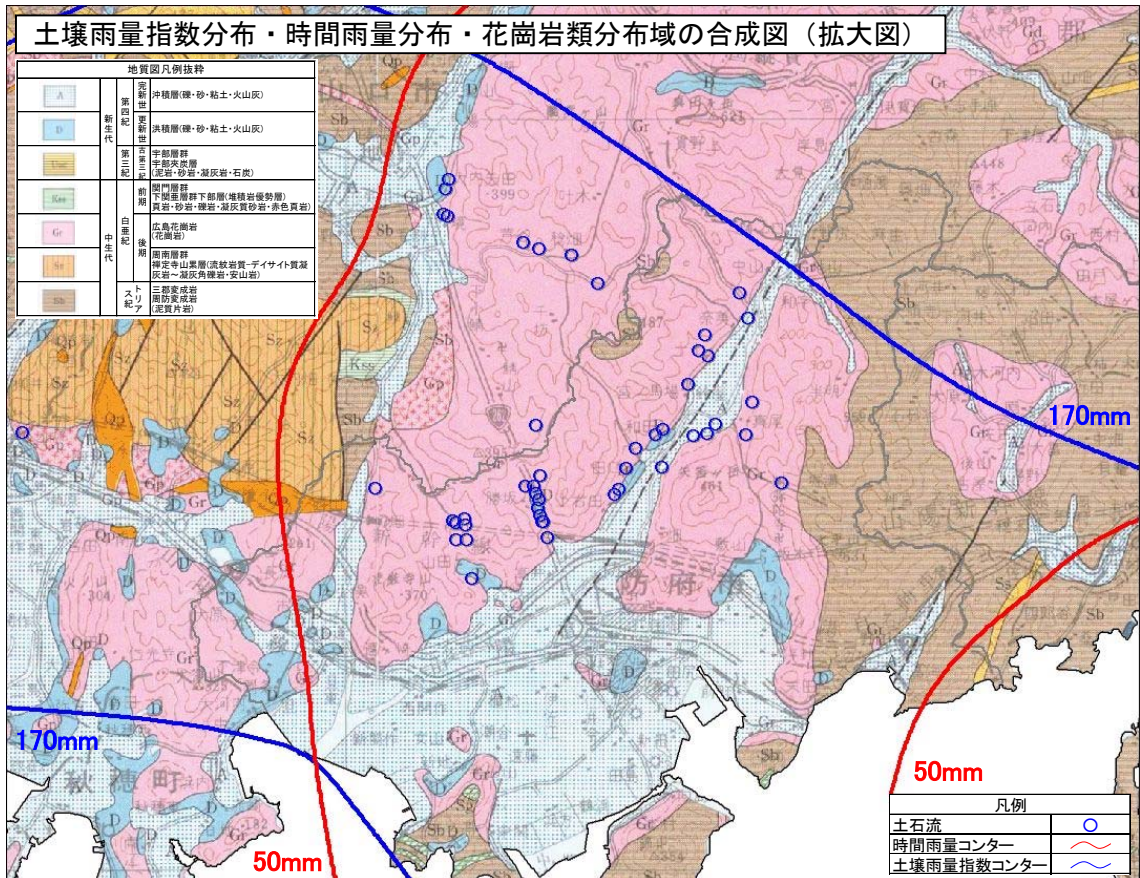
図-1.17(1) 土壤雨量指数分布・時間雨量分布・花崗岩類分布域の合成図

花崗岩類の分布域を、図-1.9 の土壤雨量指数分布と時間雨量分布の合成図に重ね合わせると、図-1.17 となり、土壤雨量指数と時間雨量のピークが重なる範囲において、花崗岩類の分布域だけで土石流災害が発生していることが確認できる。

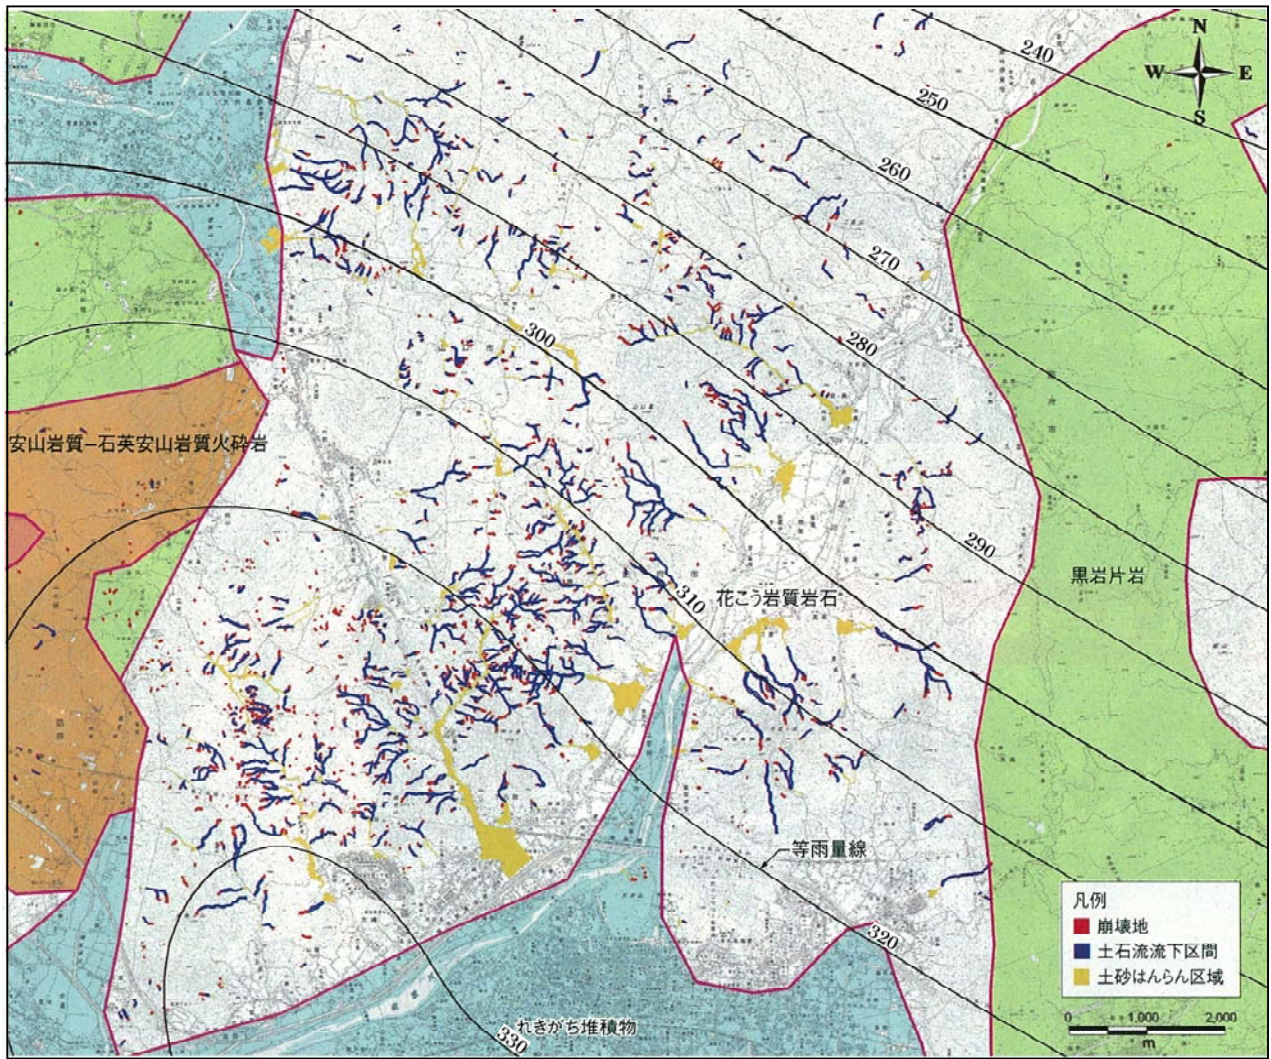
図-1.18 土石流災害発生箇所と雨量・地質の関係図
 (国土交通省技術政策総合研究所)

また、図-1.18 では、連続雨量、地質及び土石流災害の発生位置の関係を整理しており、連続雨量が多くても東隣の黒色片岩、西隣の安山岩質-石英安山岩質火砕岩などが分布する範囲では、土石流災害は発生しておらず、これらからも、花崗岩類とその他の地質による差が認められる。

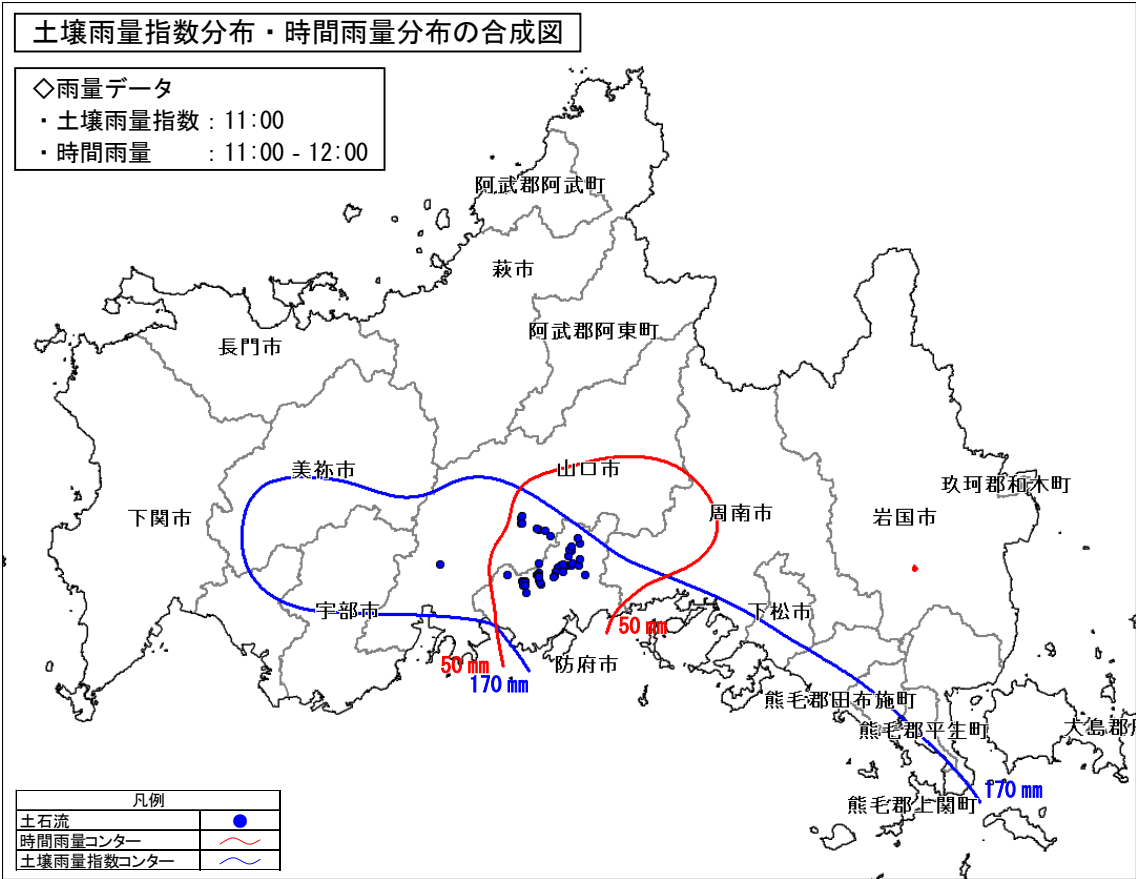
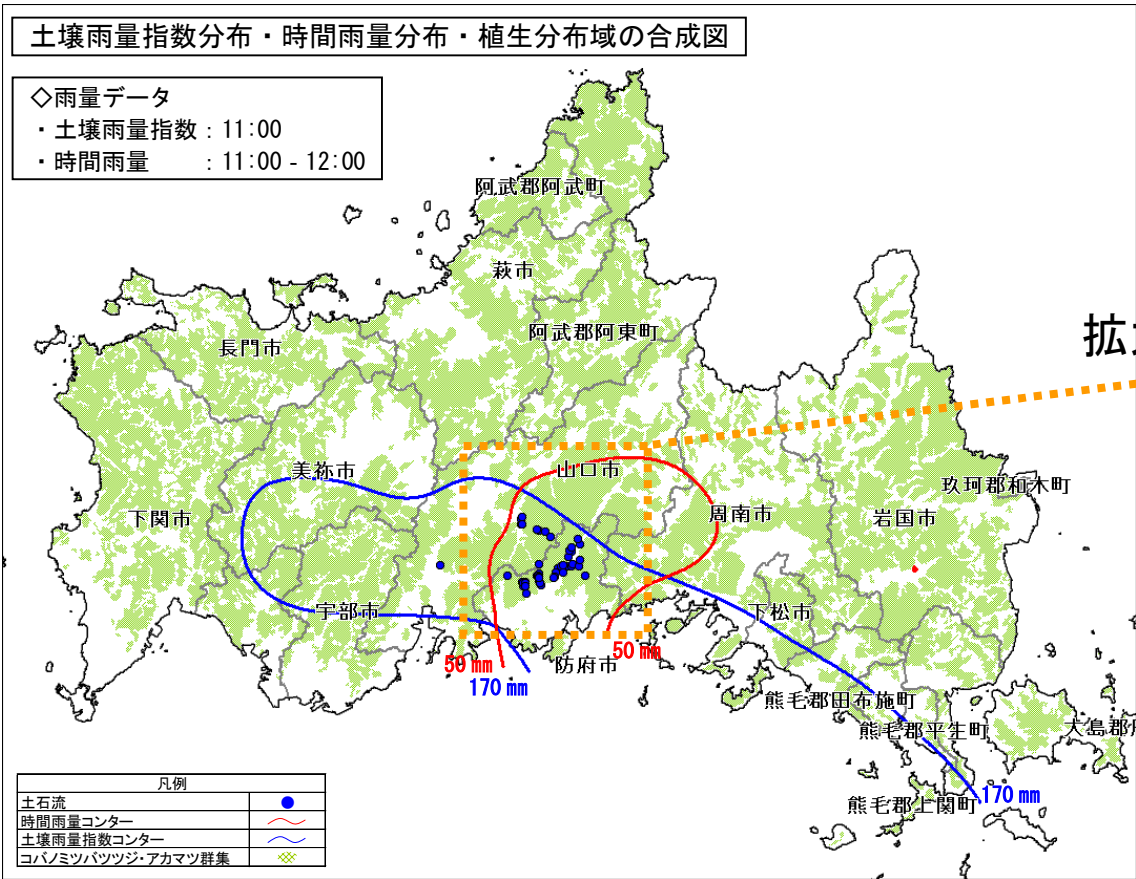
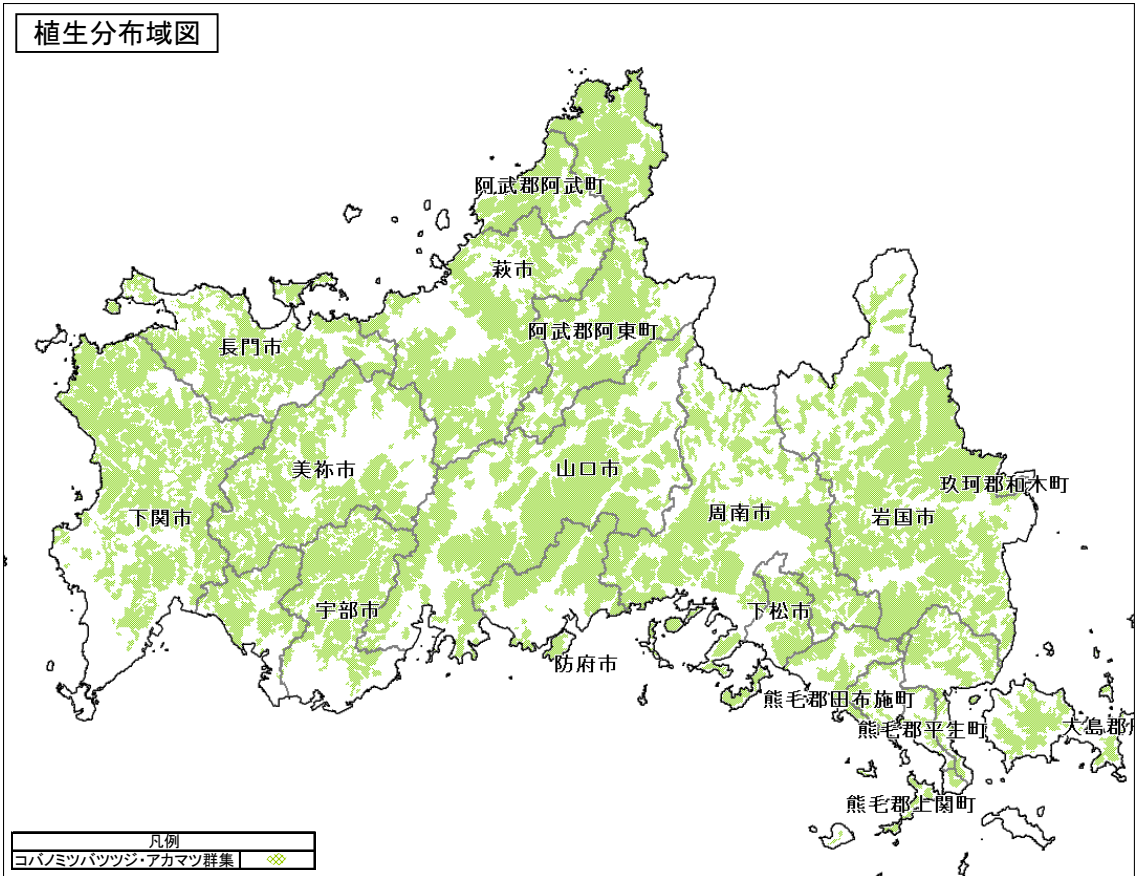
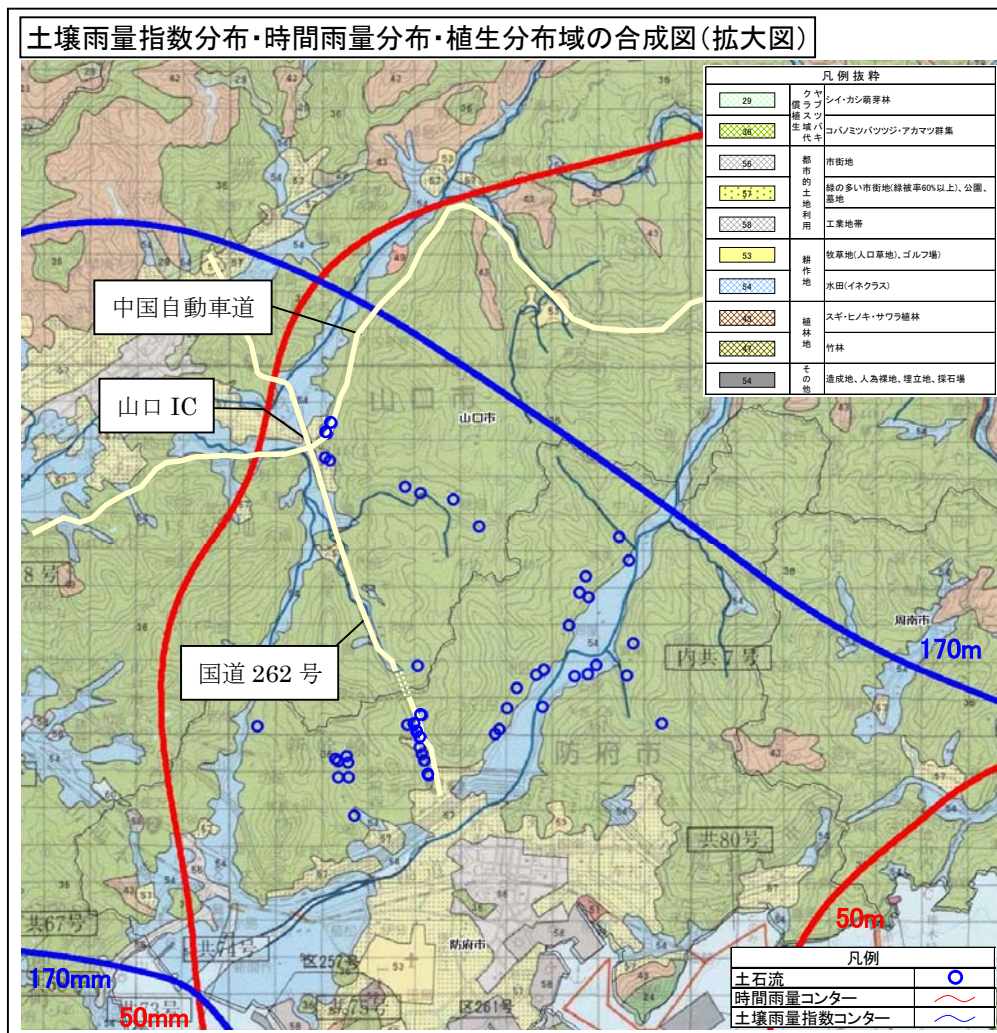
図-1.20(1) 土壌雨量指数分布・時間雨量分布・植生分布域の合成図

しかしながら、今回の土石流災害の結果を分析するため、図-1.20 のとおり、この植生の分布域を、1. 3地質で示した図-1.17 と同様に、土壤雨量指数分布と時間雨量分布の合成図に重ね合わせると、植生が同様であるのに、土石流災害の発生は、土壤雨量指数と時間雨量分布のピークが重なる範囲の境界線で、明確に分割されていることがわかる。

以上のことから、今回の災害では植生による違いは明確ではなく、植生の影響は小さいものと推測できる。

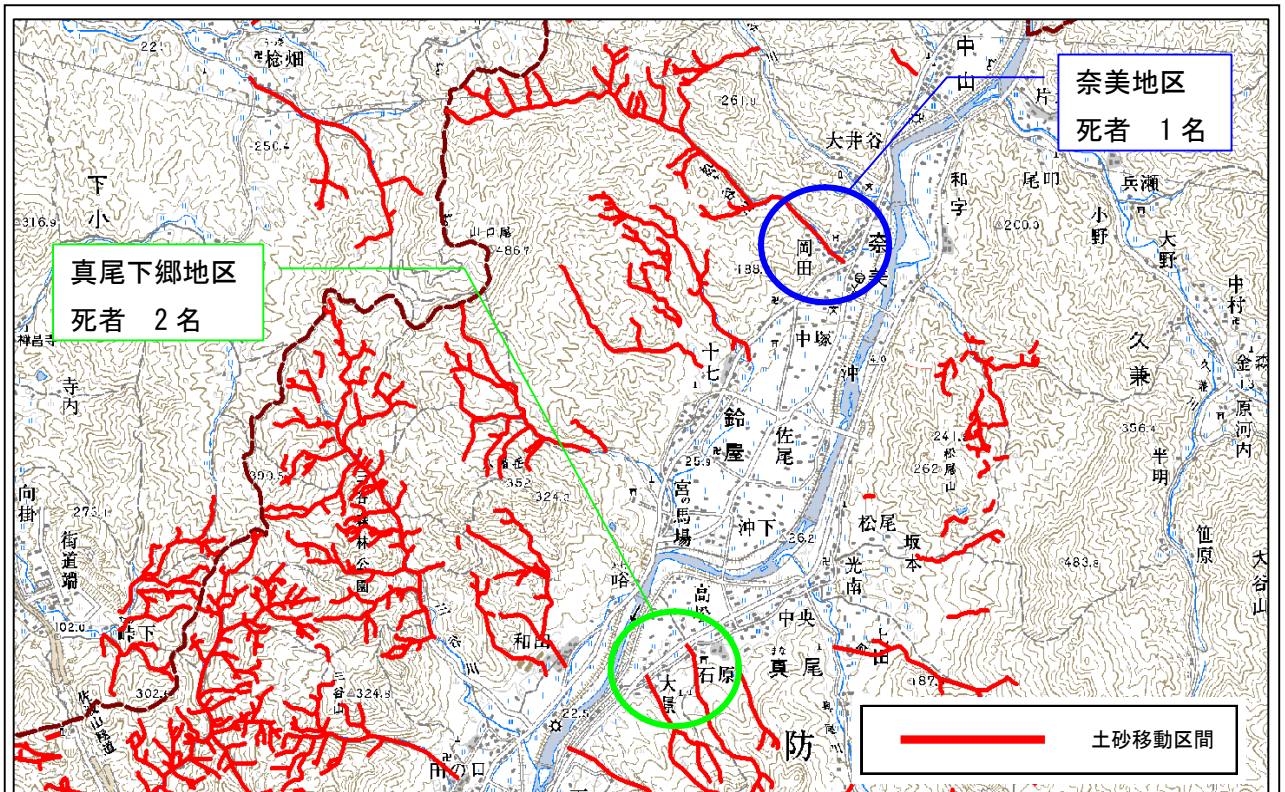
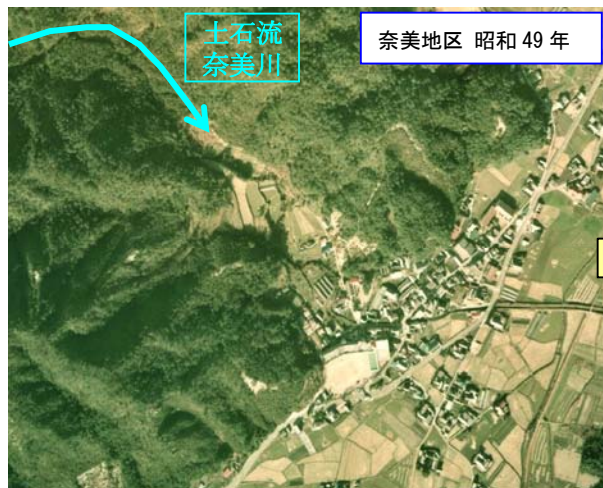
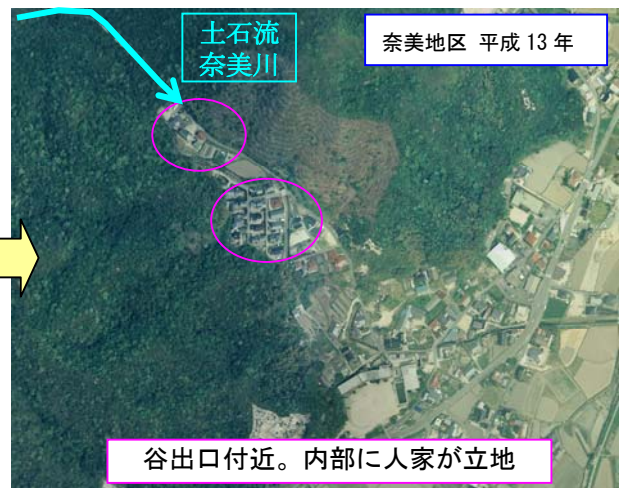
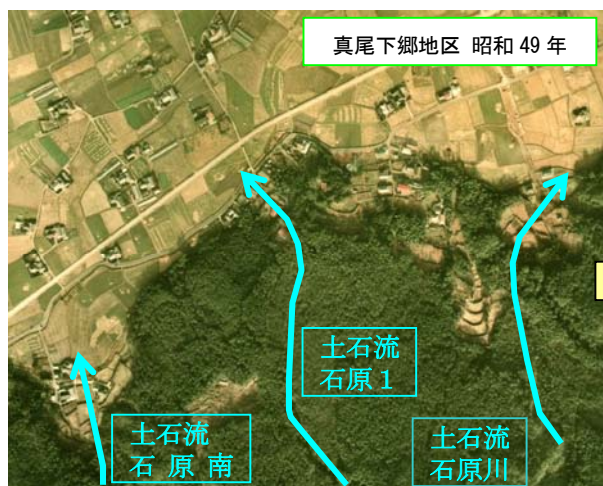
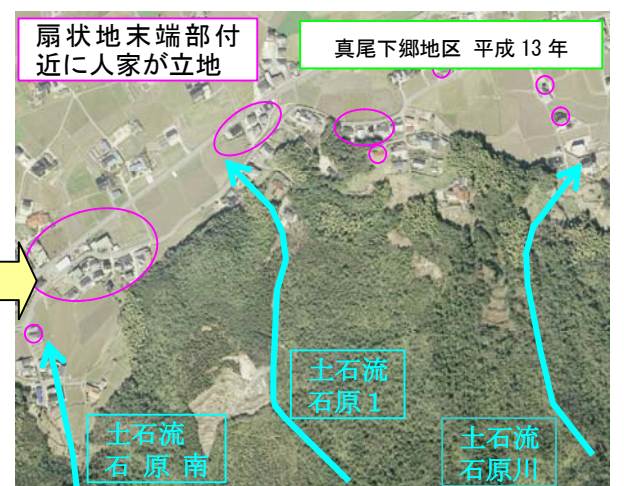
図-1.26 土地利用の推移事例図

一方、土地利用状況については、図-1.24 及び 25 に示すとおり、農地が減少し、宅地が増加している傾向があり、世帯数の増加傾向と整合している。今回の土石流災害が発生した周辺では、図-1.26 のように、溪流周辺の農地が宅地化された事例も見られる。

これら高齢化や溪流周辺の宅地化の進展は、ひとたび土石流災害が発生した際には、その被害を増大し、深刻化させる要因となる。
