## 1 事故の概要

- 工事概要：トンネル底部の断面修復工
- 請負業者：シマダ株式会社

- 発生日時：平成28年11月16日（水）  
12時10分頃 ※周南工業用水道事務所  
事故第一報受報時間
- 発生場所：下松市大字下谷 導水トンネル内部

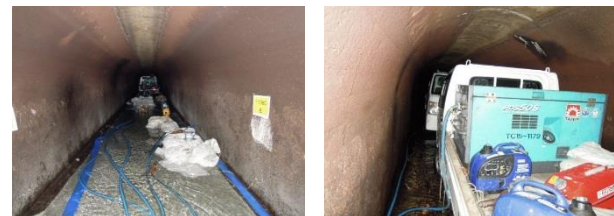
- 坑内機材の機種・配置状況の確認
- 通水時の安全性について確認

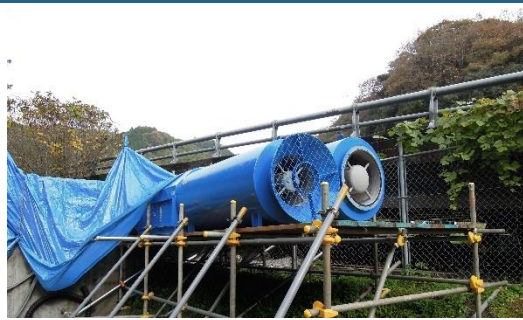
- ◆ 消防の測定では、事故現場の一酸化炭素濃度が最大500ppmだったことから、測定値に基づく事故当時の換気効果を計算

- ◆ 事故当時の換気効果は本来の30%程度しかなかったものと推定でき、換気効果が不十分ことから一酸化炭素が坑内に充満
