応急復旧②の概要(3月末までに実施予定)

2) 段差発生事象の解析的検討

段差発生による緊結水平鋼材(PCケーブル)の安全性について

3) 本復旧対策について

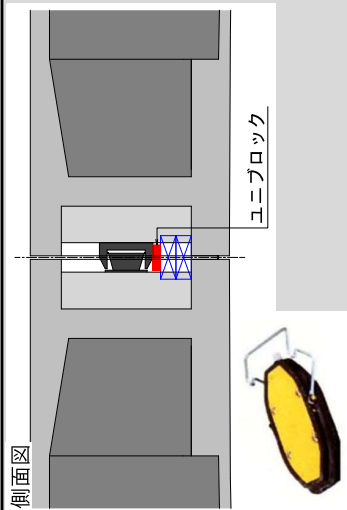
1) 中央ヒンジ部のユニブロック
→緊急対策を流用、本復旧で撤去

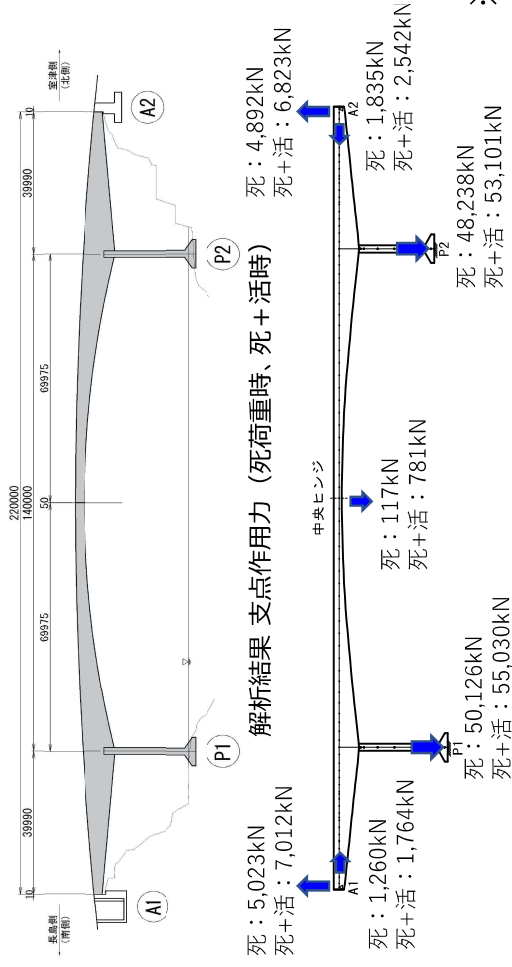
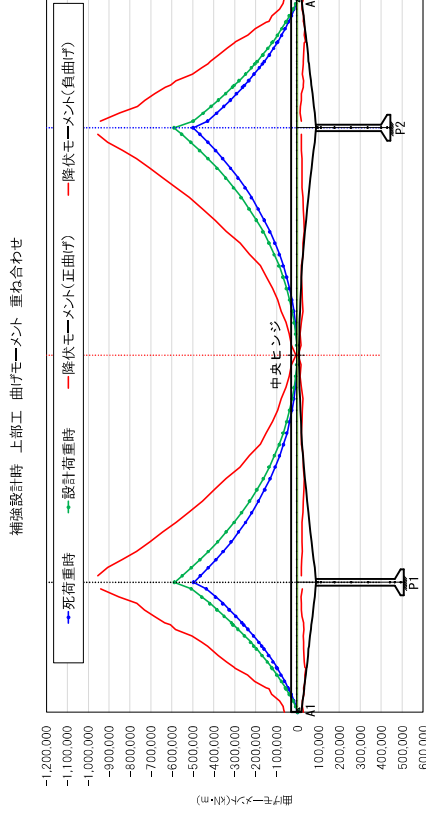
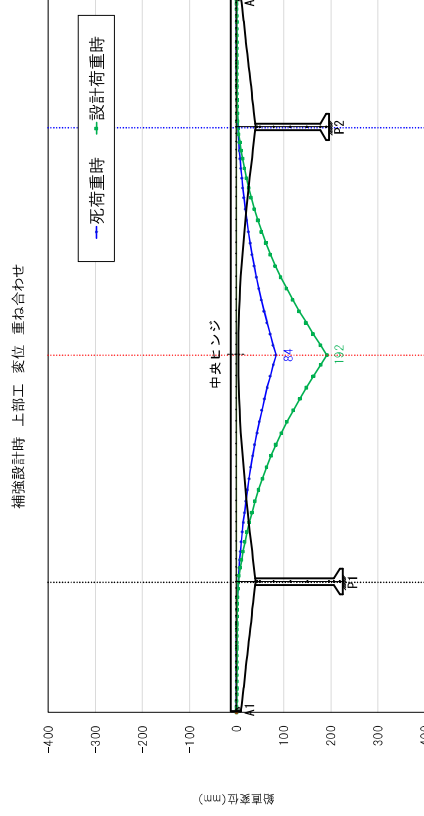
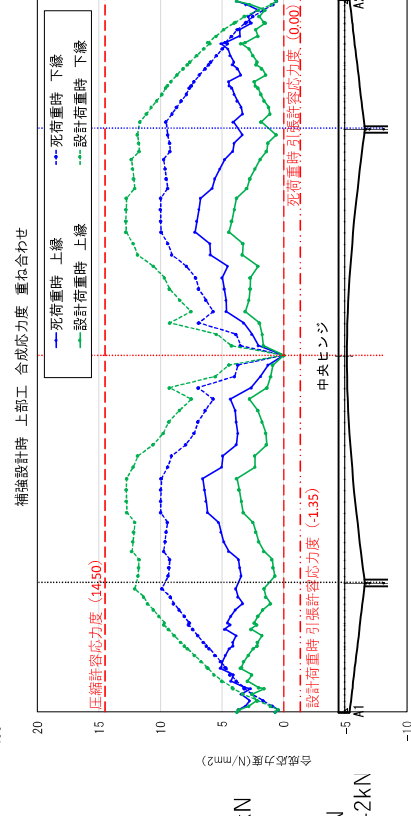
＜段差発生前 解析モデル＞

上部構造・下部構造は、全断面有効剛性を使用。
支点条件は下表のとおりとする（橋脚基部は固定）。

段差発生前 橋台・ヒンジ部支点条件	
A1・A2橋台	鉛直・水平拘束、回転拘束無
ヒンジ部	鉛直拘束、水平・回転拘束無

※ 図は、「段差発生前」の復元した解析結果を示す。

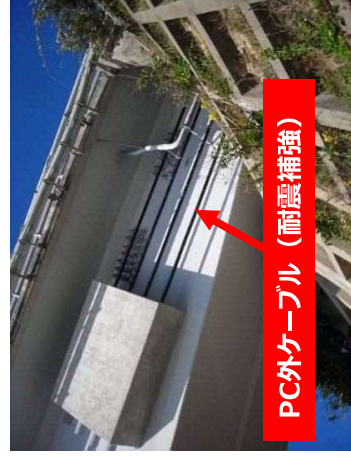
【A2 水平バネ値の設定】

ケース3では耐震補強で設置した桁端-橋台連結のPC外ケーブルが水平変位を拘束すると仮定し、PC鋼材のバネ値より、支点の水平バネ値を推定する。

PC外ケーブル (F500TD) 1本当たりの水平バネ：23,824kN/m

設置本数：8本

支点 水平バネ：23,824 kN/m × 8本 ≒ 191,000 kN/m

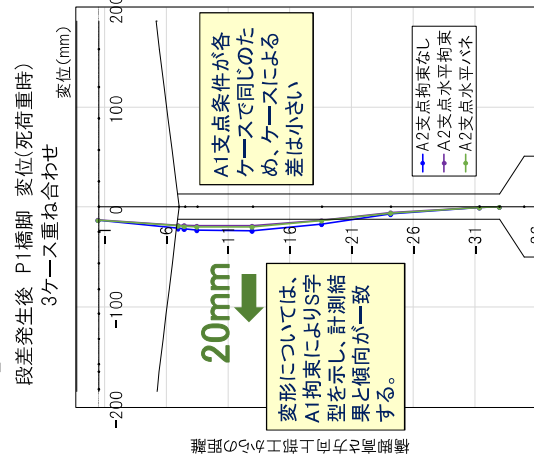
【P1橋脚】

計測結果は概ねS字型を示しているが、**A2水平拘束なしの場合**は片持ち形状の変形モードとなり傾向が異なる。これに対し、**バネ拘束を含めA2支点を水平拘束した場合**は**S字型の変形モード**となり傾向が一致する。

変形については、A1拘束によりS字型を示し、計測結果と傾向が一致する。

A1支点条件が各ケースで同じのため、ケースによる差は小さい

- 計測値は、鉛直軸からの差異として変位量を計測したもの。
- P1橋脚水平変位量は、測量を実施できなかった柱頭部下方17mを変形のゼロ点として整理。
- P2橋脚水平変位量は、測量を実施できなかった柱頭部下方12mを變形のゼロ点として整理。

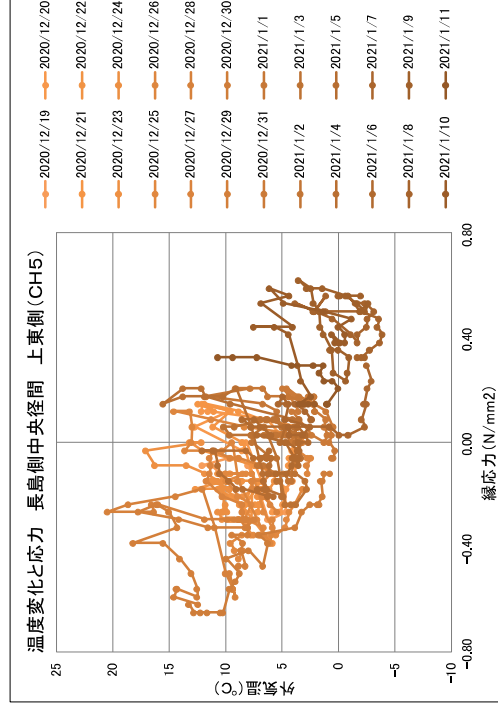
【中央径間（長島側） 上縁応力の経時変化 引張：+】

⇒ 主に温度変化に対する橋の動きに対して、日々の動きの辻褄が合っているかを監視

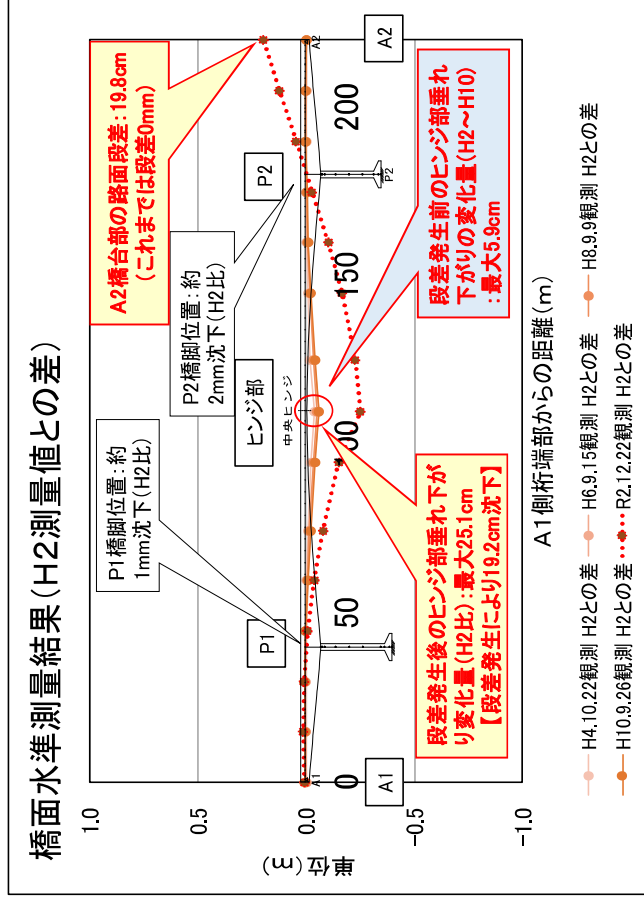
- ・段差発生前後の水準測量結果

- ◆ 「負担増」となる各部位が異常を示すことによる、桁の異常な変形や桁折れが懸念される
⇒ [水準測量](#)・[GNSS測量](#)により、桁の通りを監視

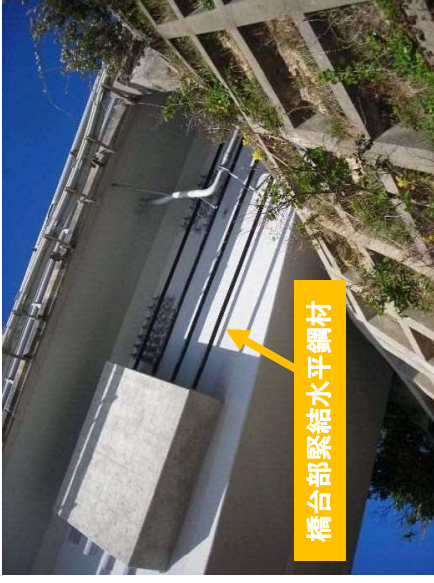
橋台部緊結水平鋼材のバネ値算出

【算出式】 $\sigma = N / A \rightarrow N = (E \cdot A / l) \cdot e$

$\sigma = E \cdot \varepsilon \rightarrow P-C$ 鋼線のバネ K

$\varepsilon = e / l \quad K = E \cdot A / l$

E	A	l	K
N/mm ²	mm ²	mm	kN/m
500 t 級	1.95E+05	2,635.3	21,570
			23,824

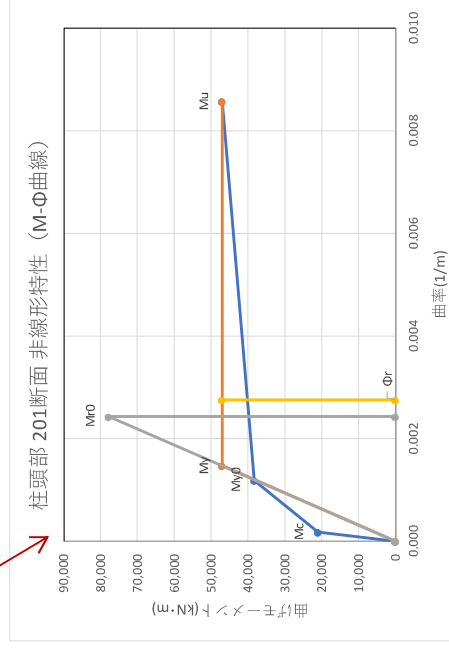
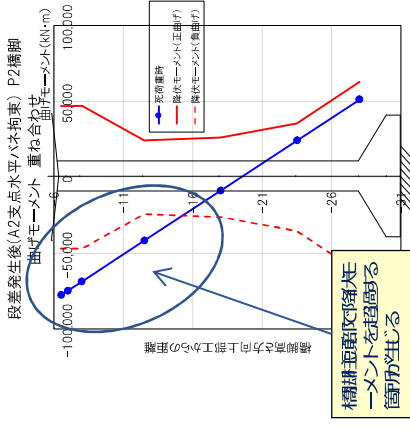
【モーメント図】

- A2橋台の水平方向を拘束するケースでは、解析上P2橋脚柱頭部で降伏曲げモーメントを超過
- 現地調査でP2柱頭部に幅最大2mmの水平ひび割れを確認。
- 段差発生の事象は地震時とは異なるが、塑性化の目安として、調査結果より、塑性化の段階①に相当すると推察される。
- 塑性率をみると、L2地震時タイプI相当の許容塑性率以内であり、機能の回復が速やかにい行い得る状況にあり、致命的な損傷にはないと推測される。

節点番号	M (kNm)	My (kNm)	塑性率	許容塑性率
201	77,792	47,016	1.87	2.60
203	68,789	47,196	1.56	2.59
204	41,779	24,442	1.96	2.07

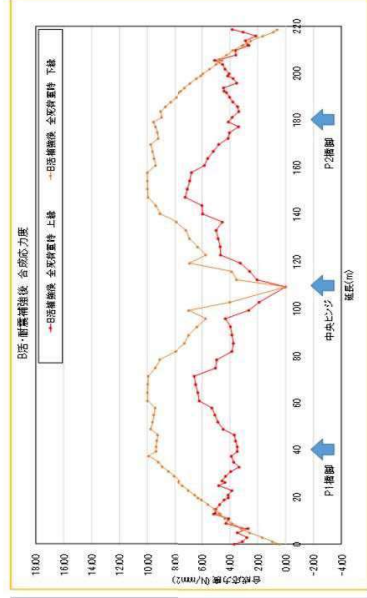
竣工時の復元・段差発生前の復元(合成応力度)

- ・橋梁工完了から竣工までのフレーム解析は完了
- ・補強後及び段差後のフレーム解析は補強設計時のモデルを活用
- ・合成応力度は圧縮が+、引張が-
- ・上線は上床版上面、下線は下床版下面
