令和3年4月21日
土木建築部道路整備課

県道防府停車場線新橋の緊急点検の結果と今後の対応について

防府市新橋町 地先（県道防府停車場線 新橋（下り線））

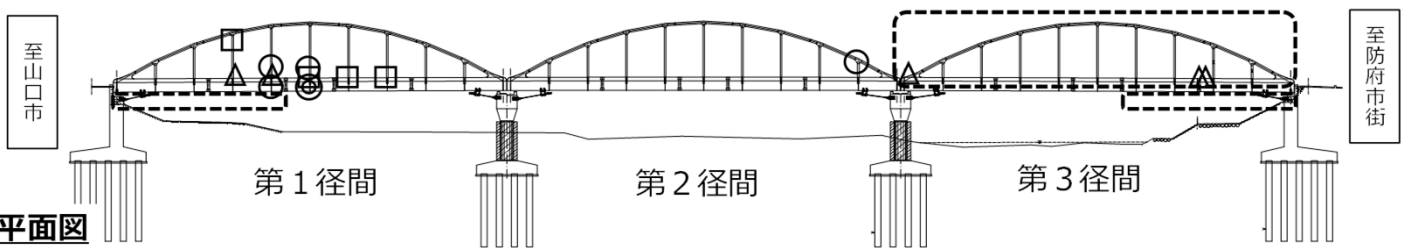
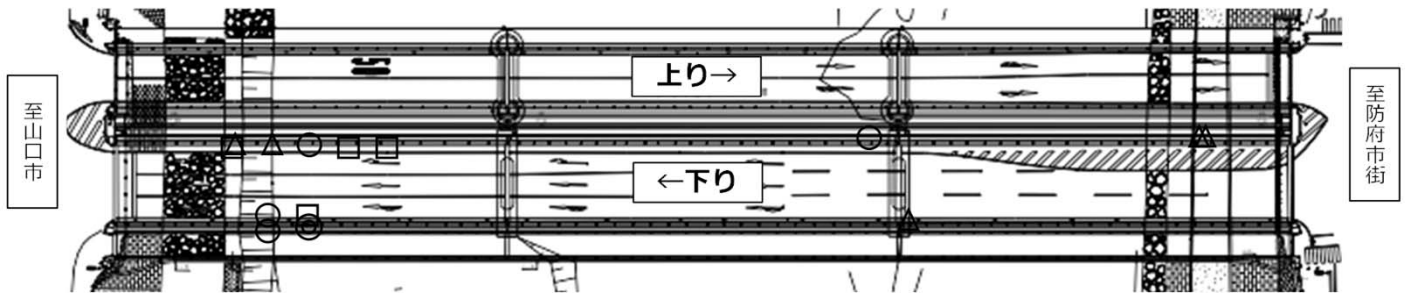
側面図

平成23年	4本	□
平成33年4月10日	1本	◎
平成33年4月14日	5本	△
令和3年4月14日から17日	4本	○
落下防止キャップ設置範囲		┌───┐

- ・ 橋利用者の安全対策として、応急対策を実施した第1径間桁下と第3径間については、落下防止キャップの設置を4月27日に着手予定
- ・ ボルトの不具合の原因について調査し、後日、お知らせ

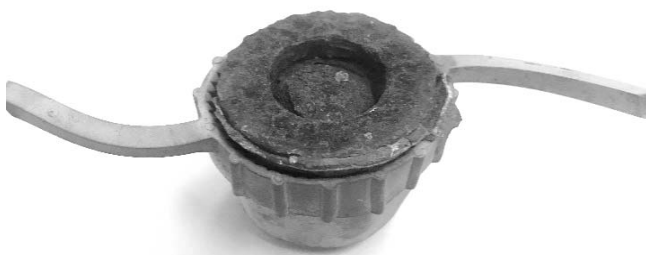
主なボルトの状況

4月10日（土）	1本	抜け
4月14日（水）	5本	抜け
4月14日（水）から20日（火）	4本	緩み
合計	10本

- ・ ボルトについては、F11Tの高力ボルトを使用

※ 不具合を確認した10本のボルトについては、4月20日に交換済
