既設の侵入防止柵の嵩上げによるシカの被害防止対策

長門市三隅上 兔渡谷地区

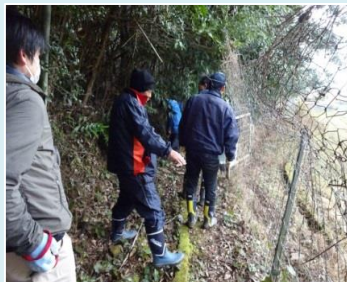
既存侵入防止柵の点検
