品質性能試験報告書

試験名称	木質構造物の曲げ試験				
依頼者	名称：やまぐちの農林水産物需要拡大協議会 所在地：山口県山口市滝町1-1				
試験体	材質：木材及び鋼材 数量：3体 形状・寸法：図1～図3（試験体） 備考：・写真1～写真3（試験体施工状況） ・記載事項は、依頼者の提出資料による。				
試験方法	試験は、試験体を支持スパン7.28m、加力スパン1.82mで支持架台に設置した後、2線荷重にて試験体に単調曲げ加力を行った。加力の間、支持スパン中央位置のたわみを計測し、試験体の状況を目視観察した。 〈加力装置〉1000kN構造物曲げ試験装置 〈計測装置〉荷重計（容量：1000kN）、変位計（容量：500mm）				
	[備考] 写真4～写真6（試験実施状況）				
試験結果	試験体名	L/300時の荷重 (kN)	最大荷重時		
			荷重P (kN)	たわみ (mm)	試験体の状況
	西部	56.9	66.2	30.2	横架材の斜材接合部位置での曲げ及び引張割裂破壊
	中部	24.9	39.2	58.2	支持スパン中央鉛直材の斜材取り付け位置での引張割裂破壊
東部	41.8	63.6	82.0	鉛直材の横架材位置での横圧縮による圧壊	
[備考] ・図4～図6（荷重－たわみ曲線） ・写真7～写真12（試験体の破壊状況）					
試験日	2023年11月29日				
担当者	試験課長 佐川 修 早崎洋一（主担当） 小森谷誠 小椋智高 品末竹彦				
試験場所	西日本試験所（山口県山陽小野田市大字山川）

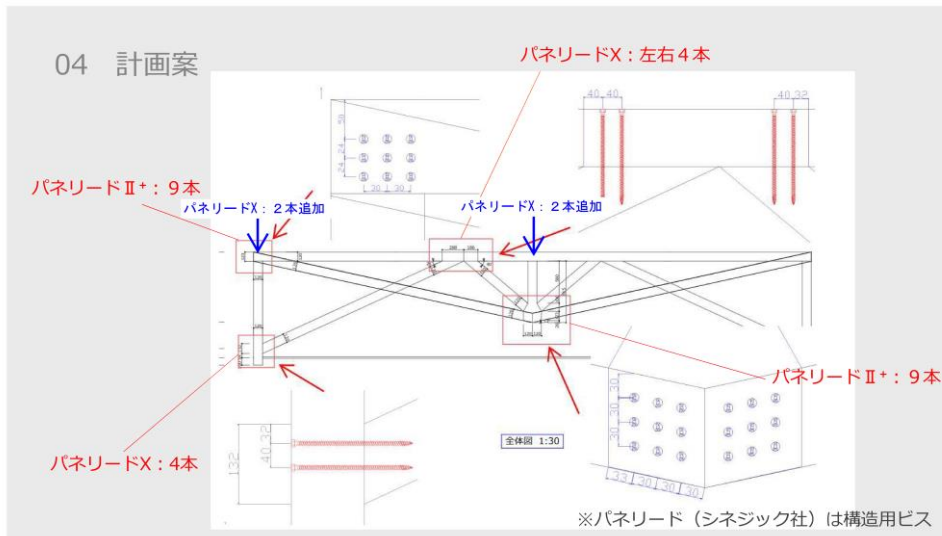
図2 試験体（中部）

試験体の重さ：1.50kN

(依頼者提出資料)

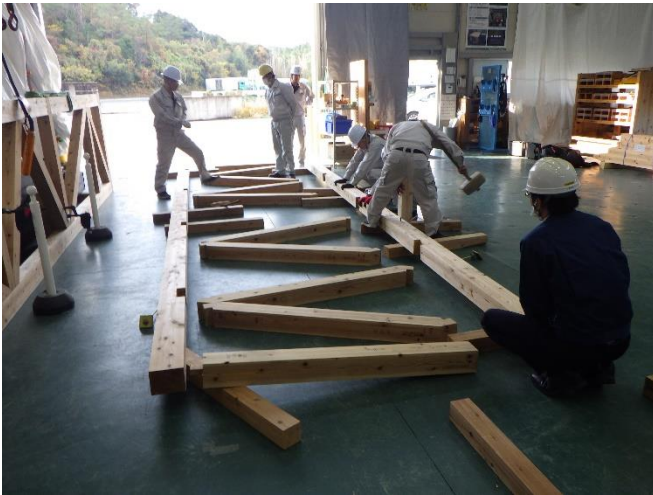
写真1 試験体施工状況（西部）

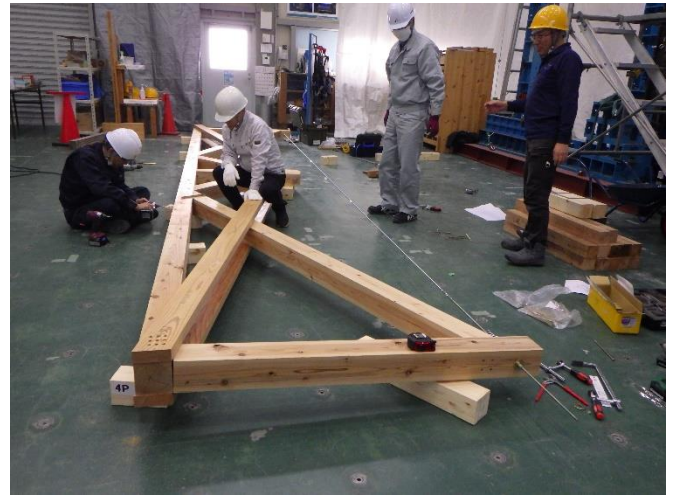
写真2 試験体施工状況（中部）

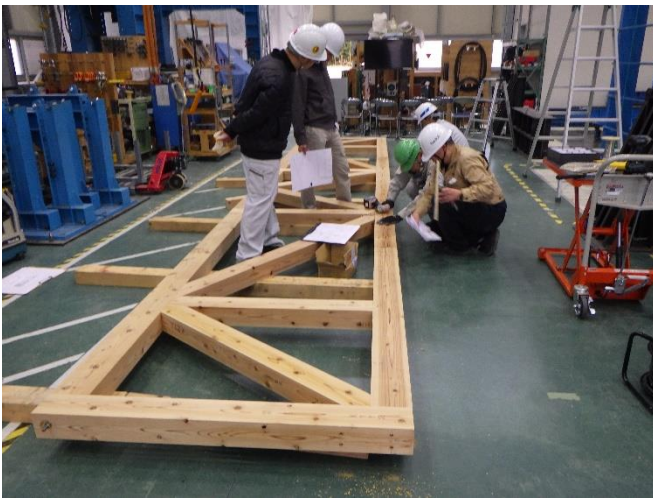
写真3 試験体施工状況（東部）

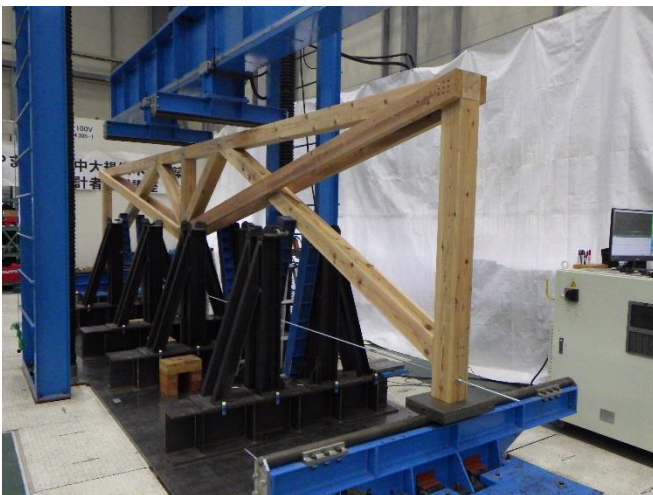
写真5 試験実施状況（中部）

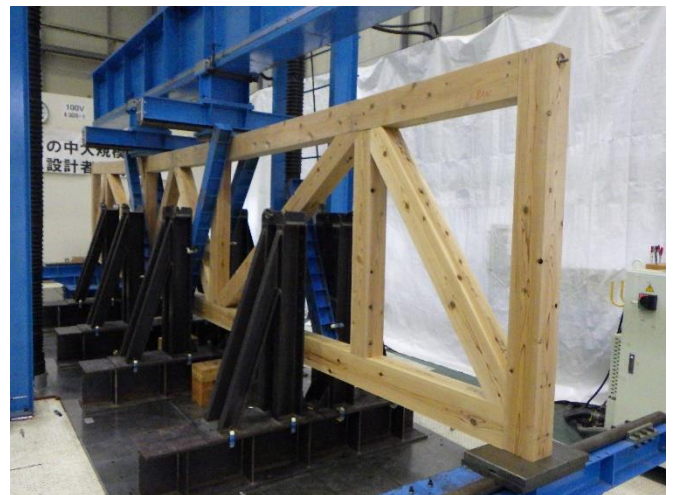
写真6 試験実施状況（東部）

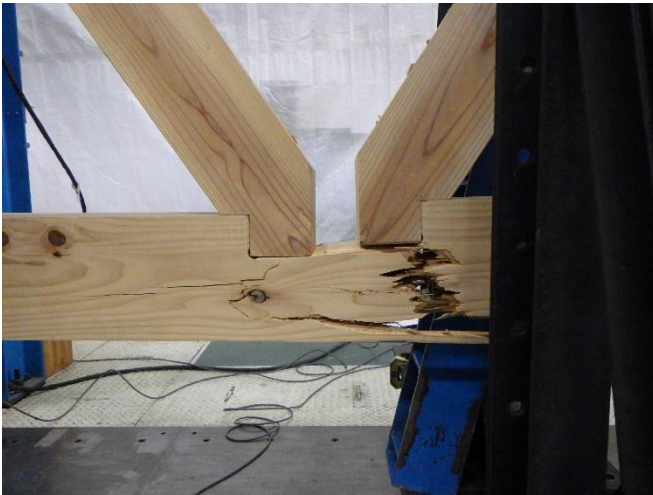
写真7 試験体の破壊状況（西部）

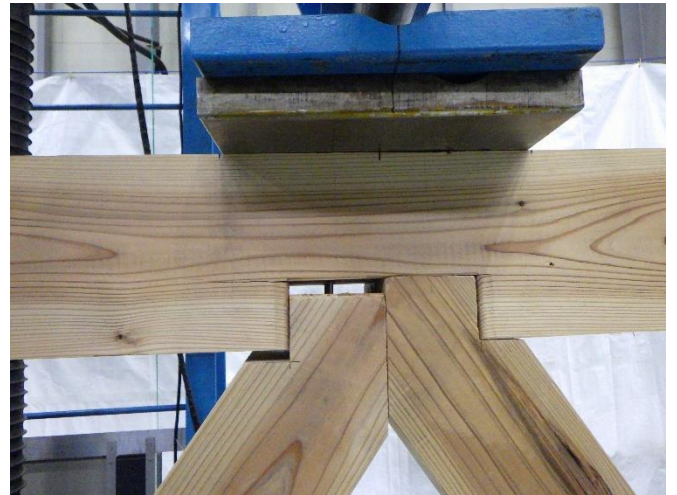
写真8 試験体の破壊状況（西部）

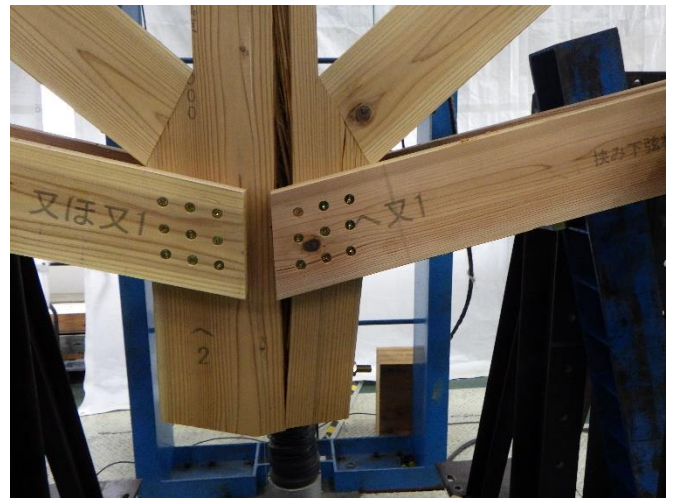
写真10 試験体の破壊状況（中部）
