四十八瀬川 氾濫

気象の概要	<ul style="list-style-type: none"> 7月9日、梅雨前線が南下し県北部を中心に強い雨となり、10日、九州北部に停滞したため県東部と西部で大雨となった。11日から12日にかけて前線が対馬海峡南部に停滞し、県内各地で大雨を降らせた。 7月9日から13日にかけて降った雨は、須佐で610mm、仙崎で557mm、県中部で400mmに達した。 					
	総降水量(mm)	589.5(萩)	日降水量(mm)	297.0(山口)	1時間降水量(mm)	61.0(下関)
被災場所	県内全域					
被害の規模	(人的被害)死者17人、重傷者21人、軽傷者31人 (住家被害)全壊84棟、半壊141棟、一部損壊9,144棟、床上浸水3,098棟、床下浸水22,104棟 (その他被害)道路6,106ヶ所、河川3,833ヶ所、山地崩壊1,173ヶ所 など <被害額総計>約300億円					
被害の特徴	<ul style="list-style-type: none"> 県北西部を中心に県下56市町村の内52市町村に被害が及び、山口市、小野田市、楠町、小郡町、徳地町、川上村の2市3町1村に災害救助法が適用された。 道路、鉄道がいたるところで、崩壊、浸水によって不通となり、一部孤立する町村が発生した。 中国地方では河川の氾濫による浸水害が多発し、愛知県や岐阜県、神奈川県ではがけ崩れや河川の氾濫により多数の死者が出たことから、気象庁では7月3日から13日にかけての大雨を「昭和47年7月豪雨」と命名した。

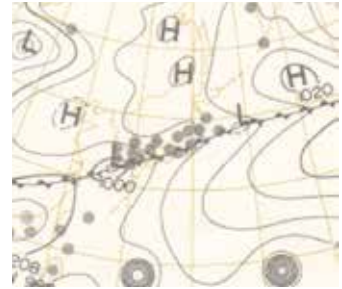
天気図(7月11日09時)

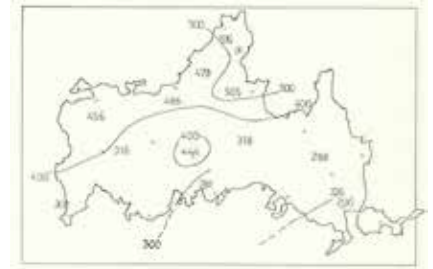
総降水量分布図

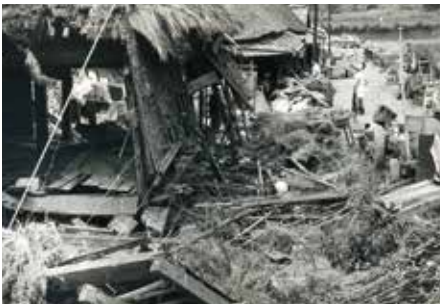
家屋被害

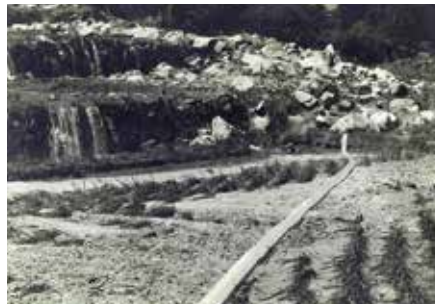
田畑被害

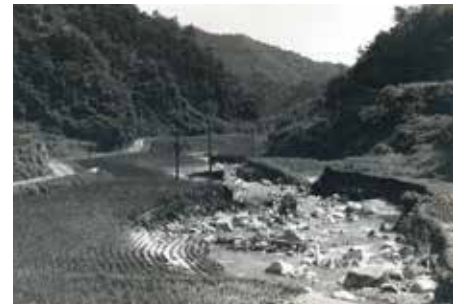
田畑被害
