2. 流域及び河川の概要について

2.1 流域の地形・地質・土地利用等の状況

深川川は、山口県長門市、美祢市の境にある天井山（標高 602m）に源を発し、長門市を貫流して日本海の深川湾に注ぐ二級河川である。山地が約 85%を占め、谷底平野と中下流の扇状地、三角州に耕地が広がっている。自然が多く残り水質は極めて清澄で、中流域にはホタルが舞う「湯本温泉」があり、長門市の観光の拠点となっている。

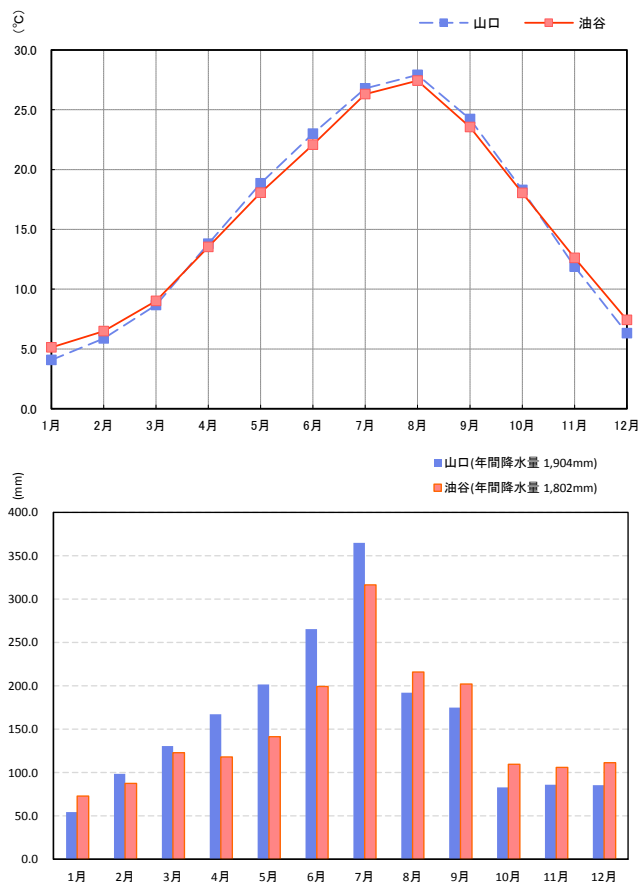
図 2.1.5 地域月別平均気温・降水量
（出典：気象庁 AMEDAS データ、H16～H25 平均）

流域の気候は日本海型気候に属し、年平均気温約 15.8℃、1月の月平均気温 5.1℃（平成 16 年～平成 25 年：油谷観測所）で、冬季は対馬暖流の影響を受け、瀬戸内側（山口）よりも温暖な気候となっている。また、年間降水量は約 1,800mm であり、瀬戸内側（山口）に比べ少なく、月別にみると 6～8月の夏期に降水量が多くなっている。

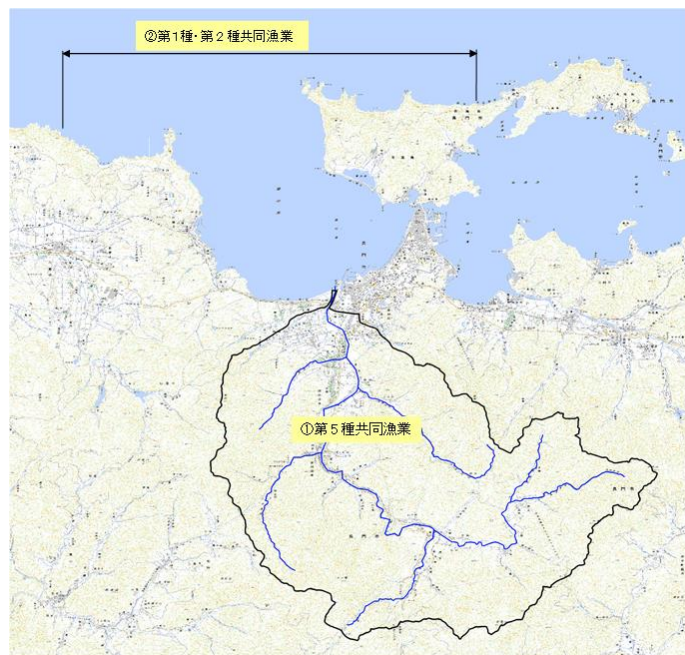
図 2.1.11 深川川水系の内水面漁業権の設定状況

深川川の豊かな流れは、水産資源の生産にも大きく寄与している。漁業や遊漁の活動をみると、第5種共同漁業権が免許され、アユ、ウナギ、カニ、ハヤが漁獲されている。また河口域には第1種および第2種共同漁業権が免許されており、採介藻や建網漁業等が営まれている。

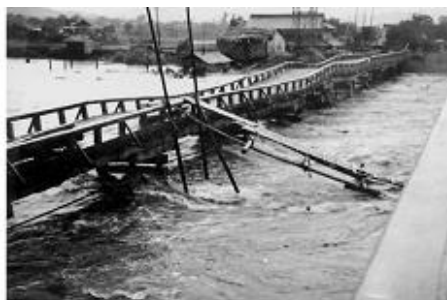
昭和26年10月13日

緑橋流出状況

ルース台風洪水による出水状況

深川川水系は、古くよりたびたび洪水被害を受けており、ルース台風（昭和26年10月）を始め、特に洞爺丸台風（昭和29年9月）では、全壊・流出家屋12戸、半壊家屋18戸、床下浸水845戸、床上浸水102戸におよぶ甚大な被害を被った。

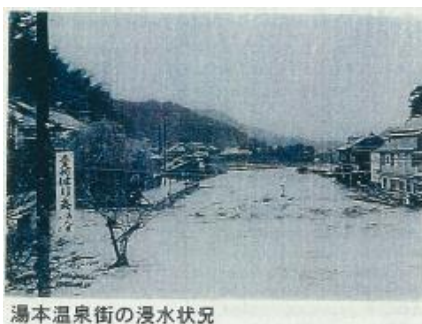
昭和29年9月25日

湯本温泉街の浸水状況

洞爺丸台風による出水状況

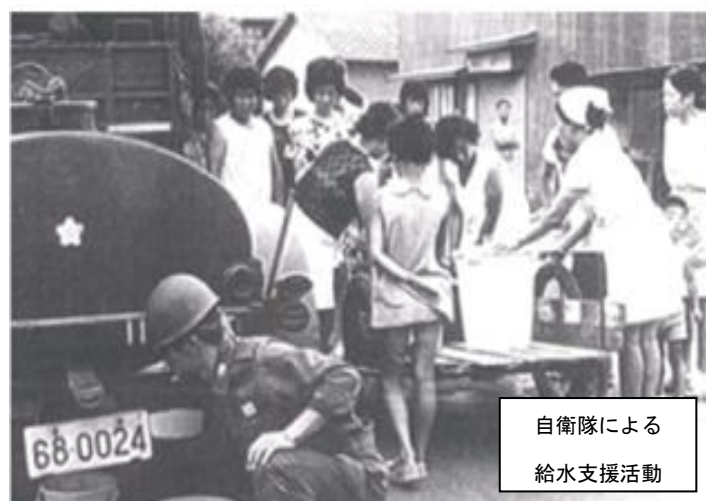
昭和48年渇水状況写真

昭和48年の渇水では、深川川は水が干上がり、川一面が河原の状態となった。このため、農業用水の取水が困難になるとともに、水道用水の水源である井戸の水位が低下し、塩分が混入したため、水道用水の給水ができなくなり断水被害が発生した。長門市の4,874戸で全面断水に追い込まれ、自衛隊の給水車等による給水支援活動が行われた。

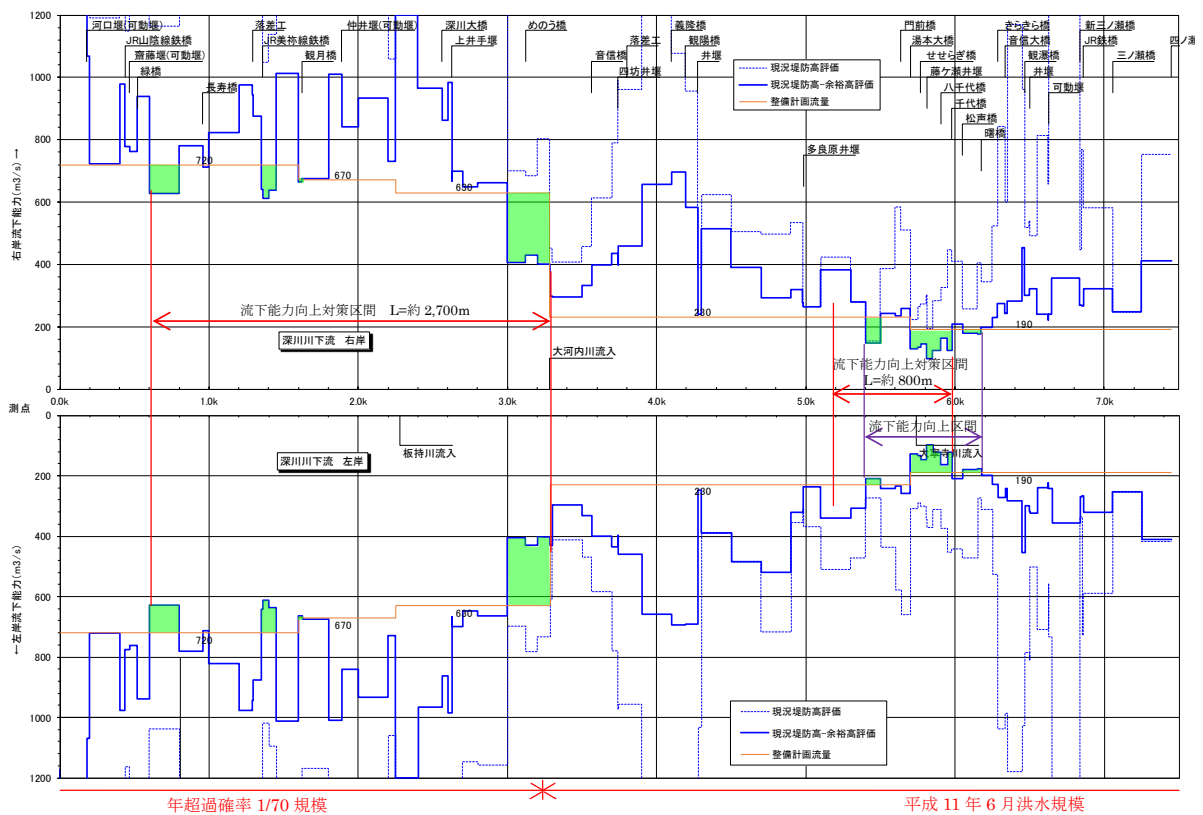
図 2.3.1 現況河道流下能力（深川川下流）

しかしながら、現状の河道は、局所的に流下能力不足の箇所が残存しており、近年においても、平成 3 年 9 月 14 日の台風第 17 号（全壊 1 戸、床下浸水 24 戸）や平成 11 年 6 月 29 日梅雨前線（床下浸水 4 戸）等の浸水被害が発生しており、早期の治水対策の推進が求められている。

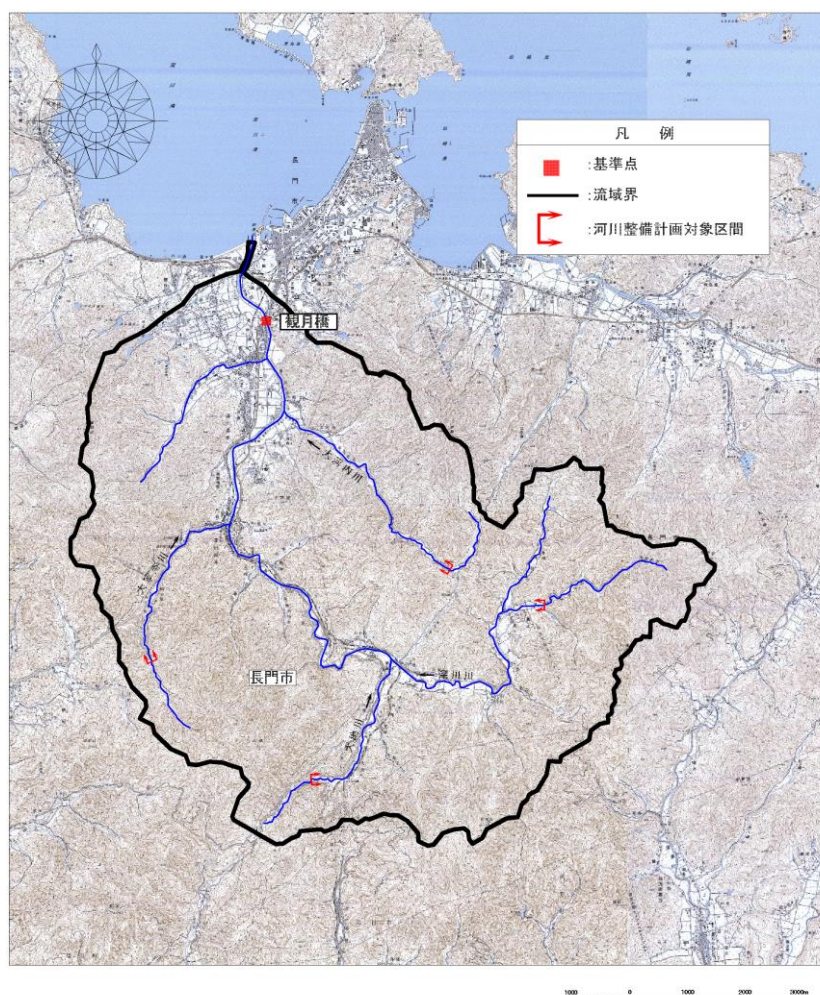
図 2.4.1 河川整備計画(案)検討対象区間

河川整備計画(案)の対象区間は、2級河川に指定されている全ての区間とする。
