榎野川河口域・干潟自然再生協議会の活動に関する  
評価及び提言書

榎野川河口域・干潟自然再生協議会  
順応的取組促進専門委員会

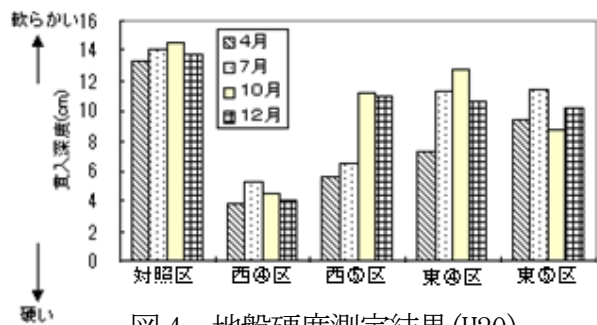
図4 地盤硬度測定結果(H20)

平成20年12月まで対照区と比べ硬い地盤を維持したのは調査した西④区、西⑤区、東④区、東⑤区すべてであったが、中でも西④区は硬い地盤を維持していた(図4,5)。

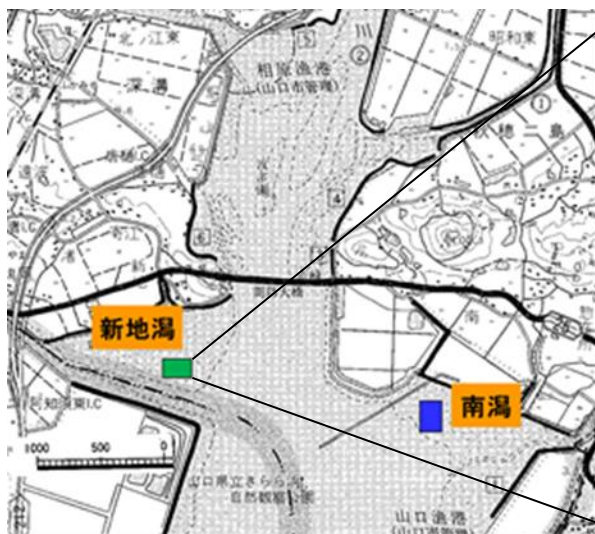
試験区設置場所

【小規模実証試験（新地潟）：平成16年5月5日～平成16年9月30日】

試験区名	年月日	試験内容
南潟⑦（地盤高1.0m）	平成16年5月4日 （1回目）	1回目は5m×120m、深さ20～40cmを人力で耕耘した。 2回目、3回目は5m×5m、深さ20～40cmを人力で耕耘した。
南潟⑧（地盤高0.8m）	平成16年7月2日 （2回目）	
南潟⑨（地盤高0.6m）	平成16年9月28日 （3回目）	
南潟⑩（地盤高0.8m）	平成16年5月4日	2m×2m、深さ20～40cmを、カキ殻粉砕片を10%混合し、人力で耕耘した。
南潟⑪（地盤高0.8m）	平成16年5月4日	2m×2m、深さ20～40cmを、カキ殻粉砕片を20%混合し、人力で耕耘した。

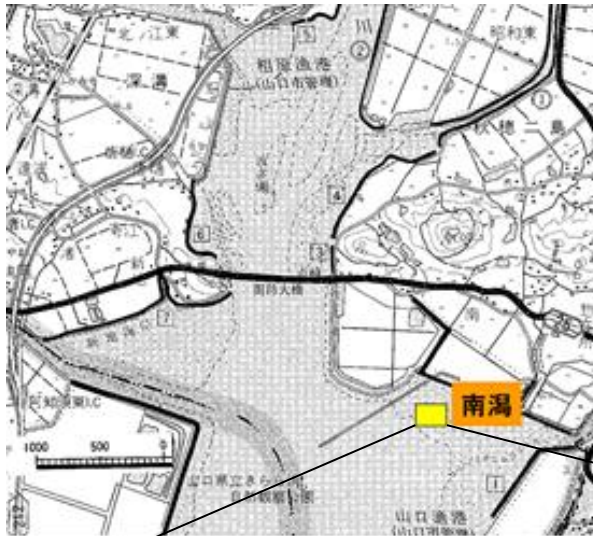
平成17年から平成27年現在まで、南潟の試験区で、耕耘を実施した。

【被覆網設置場所に係る耕耘場所】

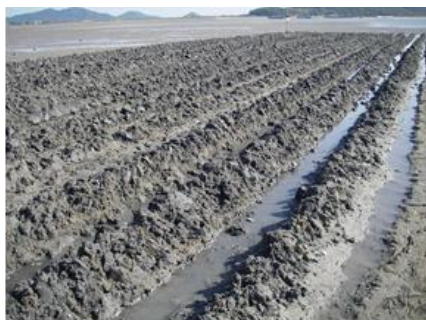
うね耕耘

平成17年5月7日、及び平成17年10月1日に、人耕耘①でやま耕耘、人耕耘②でうね耕耘（法線）、人耕耘③でうね耕耘（平行）を実施した。

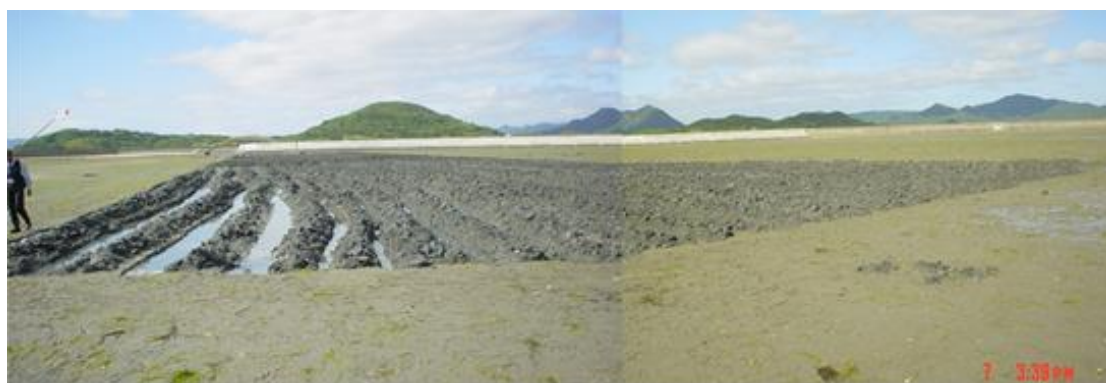
うね耕耘(平行)より岸を望む

平成18年4月29日、及び平成18年10月7日に、人耕耘④⑤区画内でうね耕耘（法線）、人耕耘⑥⑦区画内でうね耕耘（平行）、人耕耘⑧⑨区画内でやま耕耘を、地盤高1.3mとして実施した。

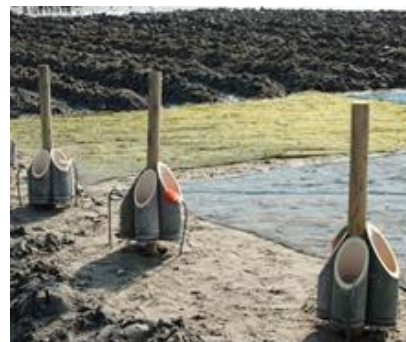
アサリは殻長2.5cmの大きさ10個と砂利(10mmφ)を樹脂製の青果ネットに入れて、竹ポットに固定した。1試験区あたり4セット設置した。竹ポットは榎野川上流域の孟宗竹を使用した。

平成26年度は、波浪による影響を小さくするため、あさり姫の館の形態を改良し、土を掘り、節をくりぬいた竹筒1本を打ち込む形で設置した。

試験区	年月日	試験内容
あさり姫① (地盤高1.4m)	平成25年4月27日	人耕耘⑮内の砂質の干潟で4個設置した。
あさり姫② (地盤高1.2m)		竹柵③内の砂質の干潟で4個設置した。
あさり姫③ (地盤高1.1m)		沖の泥質で4個設置した。
あさり姫④ (地盤高1.0m)		沖の砂質で4個設置した。
あさり姫⑤ (地盤高1.7m)		護岸付近の泥質で4個設置した。
あさり姫⑥ (地盤高1.2m)	平成26年4月27日	竹柵③内の砂質の干潟で15個設置した。

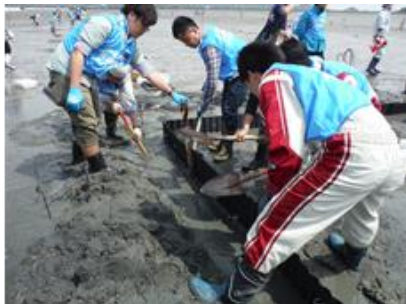
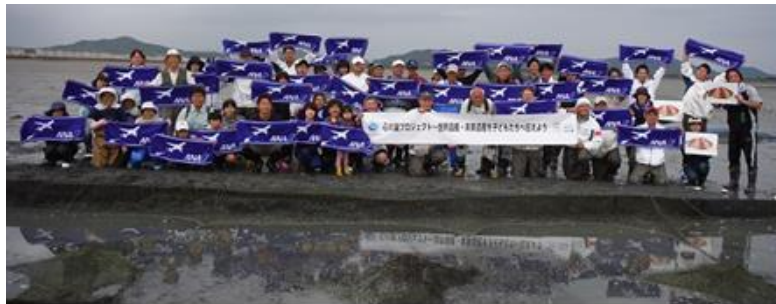
平成26年4月27日、人耕耘⑪で、6m×13m区画を深さ30cm掘り下げた地盤下げ区を設置し、全体を覆うように被覆網6枚を連結した被覆網⑳を設置した。

試験区	年月日	試験内容
人耕耘⑪ (地盤高1.3m)	平成26年4月27日	<ul style="list-style-type: none"> <li>・6m×13m、深さ30cmを、人力で掘り下げ、周囲をあぜ板で区画した。</li> <li>・人耕耘⑪内の地盤下げ区全体を覆うように被覆網⑳を設置した。</li> </ul>

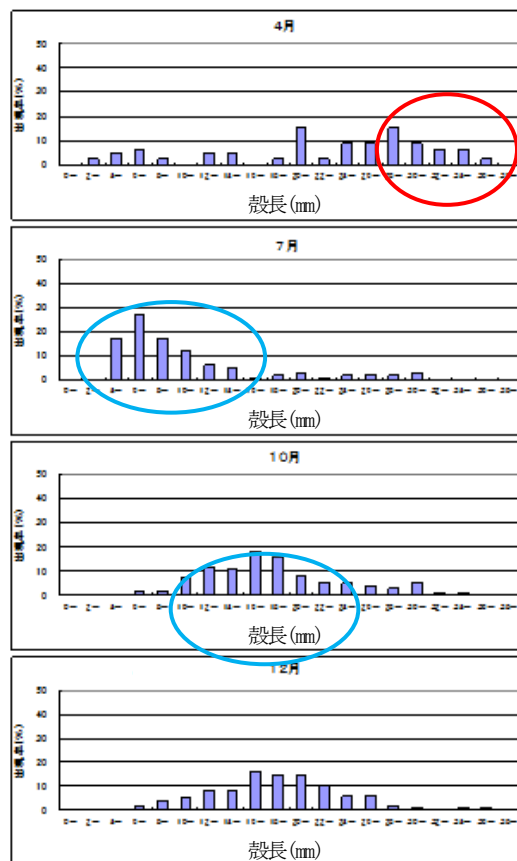
図15 被覆網②内のアサリ個体数変化 (H21)

平成21年のアサリ個体数調査の結果、被覆網②下のアサリは、アサリの間引き後7月には殻長8mm前後のアサリ稚貝が多く確認でき、その後生息していることが確認できた(図15)。
