山口県における 地下水位制御システム 活用マニュアル

平成31年(2019年)3月

山口県農林総合技術センター
山口県農林水産部農村整備課

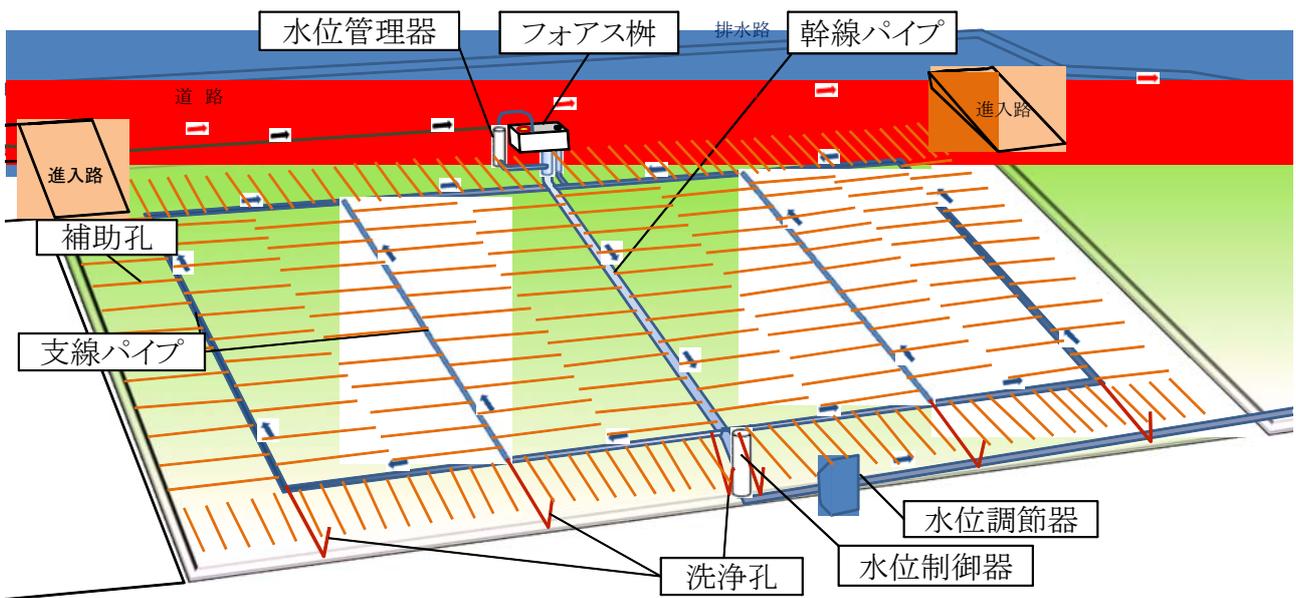
フォアス樹と水位管理者

地下水位制御システム (FOEAS) は、(独) 農村工学研究所と (株) パディ研究所が共同開発したかんがい機能と排水機能を備えた施設です。用水側の水位管理者と排水側の水位制御器を手動操作することで、ほ場内の水位を地表-30cmから地表+20cmまで設定する仕組みになっています。また、地中パイプに直交して補助孔を深さ40cmに1m間隔で施工することで、ほ場全体を均一に水位設定できるように考えられています。

水位管理者

フォアス樹

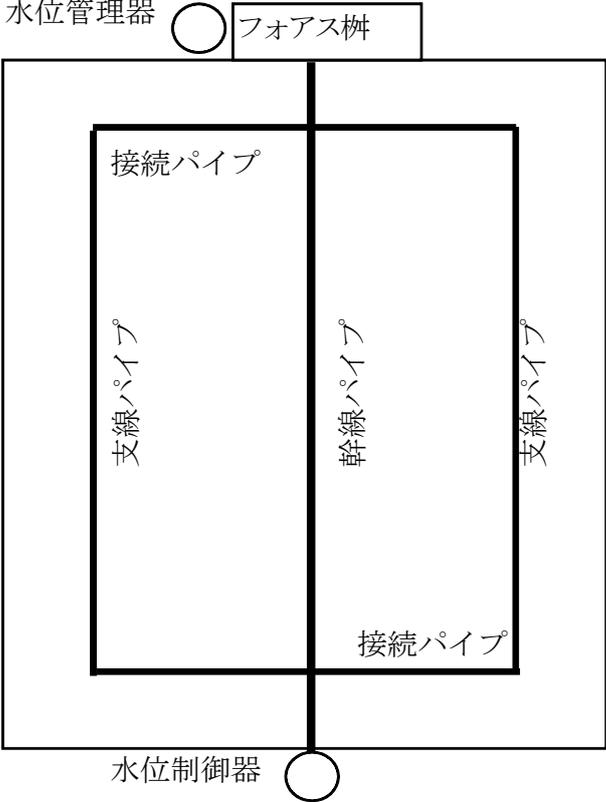
内容	留意事項
<p>• 平面図（模式図）</p>

<p>水位管理者 ○ フォアス枠</p> <p>接続パイプ</p> <p>支線パイプ</p> <p>幹線パイプ</p> <p>支線パイプ</p> <p>接続パイプ</p> <p>水位制御器 ○</p> <p>• 断面図（単位：mm）</p> <div style="display: flex; justify-content: space-around;"> <div data-bbox="172 1193 550 1758"> <p>① 幹線パイプ</p> <p>硬質ポリエチレン有孔管</p> <p>φ 100</p>

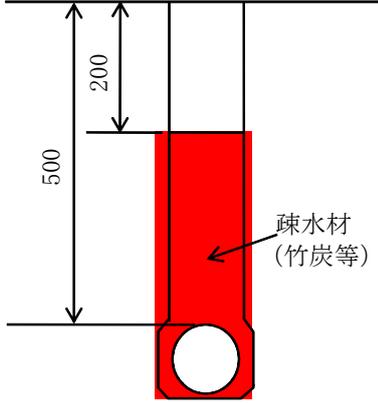
<p>疎水材 (竹炭等)</p> </div> <div data-bbox="603 1193 981 1758"> <p>② 支線パイプ</p> <p>硬質ポリエチレン有孔管</p> <p>φ 50~75</p>

<p>疎水材 (竹炭等)</p> </div> </div>	<p>留意事項</p> <p>幹線パイプと支線パイプ間隔は、10m程度です。</p> <p>標準は、表土天からパイプ上まで深さ50cmで、地中パイプは水平に敷設します。</p> <p>地中パイプの疎水材は、標準として、碎石や竹炭を使用しています。モミガラと異なり、疎水材の耐久性向上が図られます。【2.(1)参照】</p> <p>※平成30年（2018年）度より、単粒碎石を疎水材としています。</p>

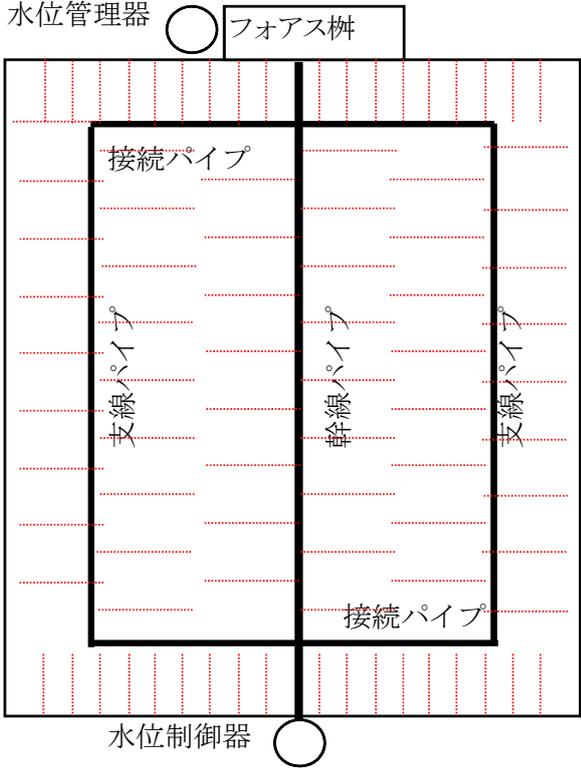
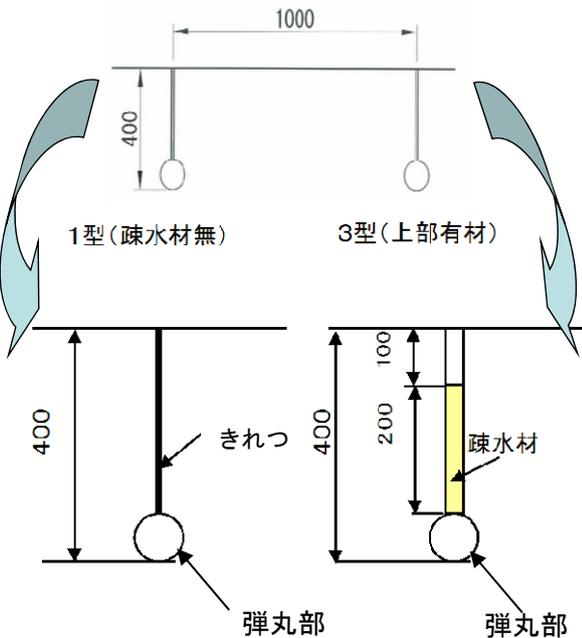
<p>• 断面図 (単位：mm)</p>

<p>留意事項</p> <p>幹線・支線パイプの間隔が10m程度であるため、地中パイプに直交する補助孔は、ほ場面の均一な水位設定に重要な役割を担います。</p> <p>標準工法として、間隔1m、深さ40cmの補助孔を施工し、片方のきれつに疎水材（モミガラ）を充填します。経年により弾丸部やきれつ部の閉塞やきれつ部疎水材の腐食等により、FOEAS機能の低下が懸念されます。【2.(1)参照】</p>

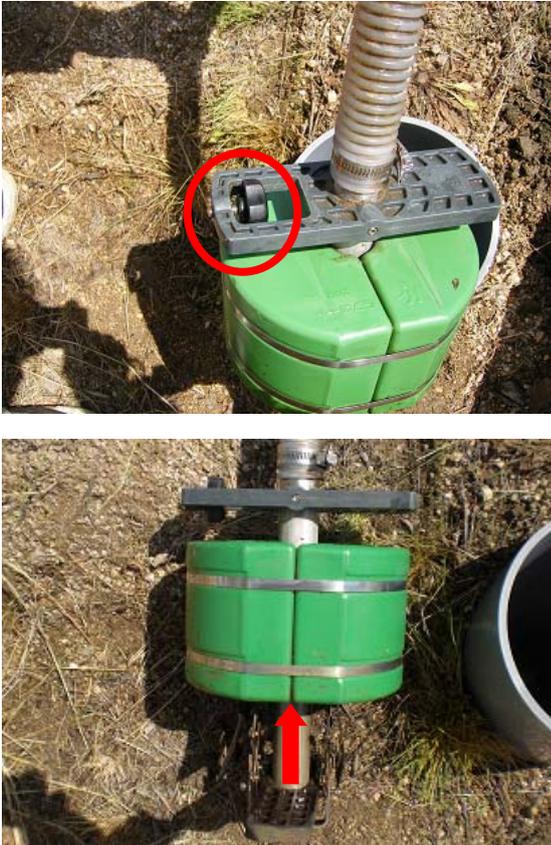
手順	作業の様子	備考
<p>① 水位管理者内のフロートの高さを設定</p>

<p>ネジでフロートの高さを固定します。</p> <p>フロートが上がると入水が止まります。</p>
<p>② 水位制御器内の内筒の高さを設定</p>

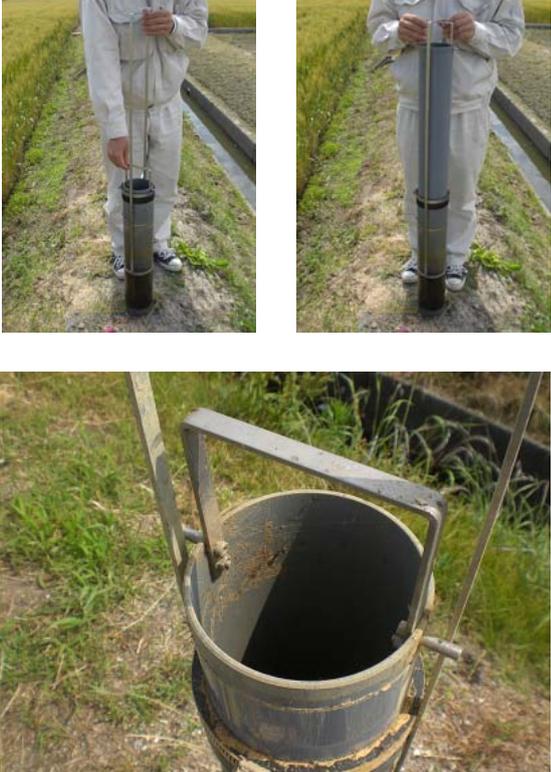
<p>設定例 左：地下-30cm 右：地上+20cm</p> <p>内筒を上下に手動で設定します。</p>

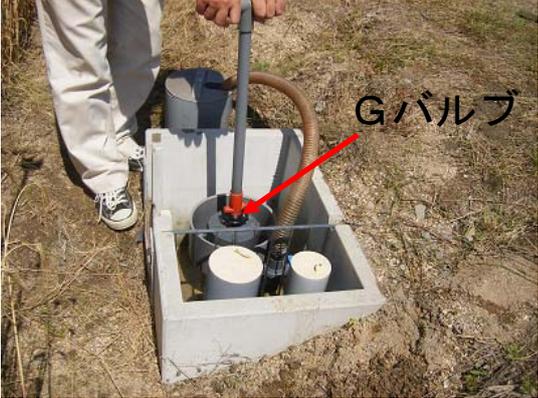
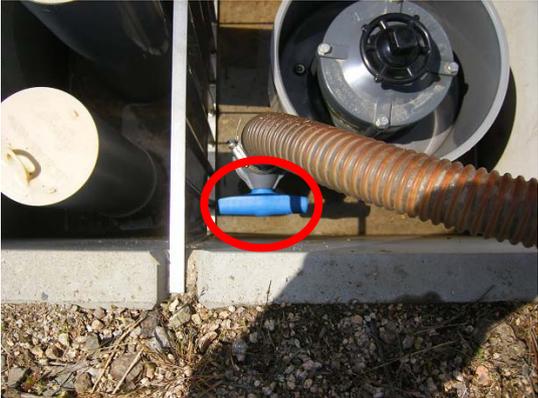
<p>Gバルブを回すと表面から入水できます。</p> <p>青いコックを縦にすると入水が可能になり、直径30mmのビニルホースを通して、水位管理者から地中パイプへ水が供給されます。</p>
<p>④ 水位調節器の筒の高さを設定</p>

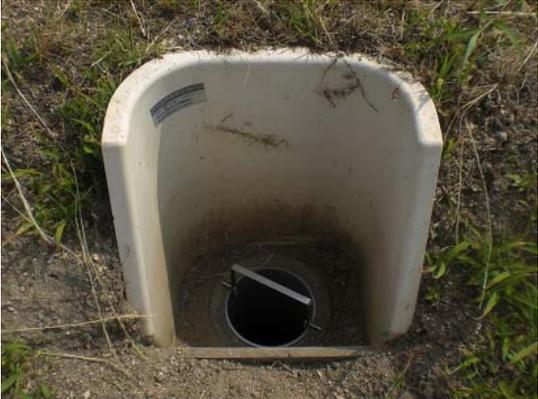
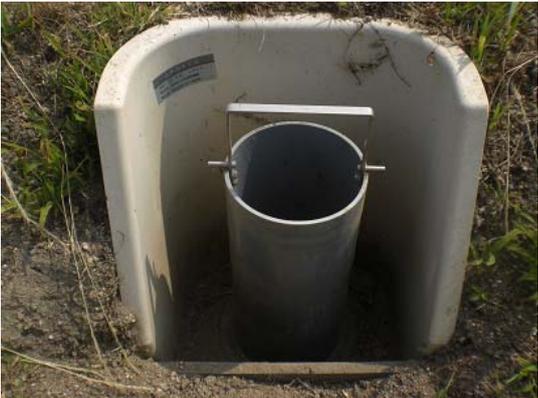
<p>設定例1 筒の高さ 表土-10cm</p> <p>設定例2 筒の高さ 表土+30cm</p>

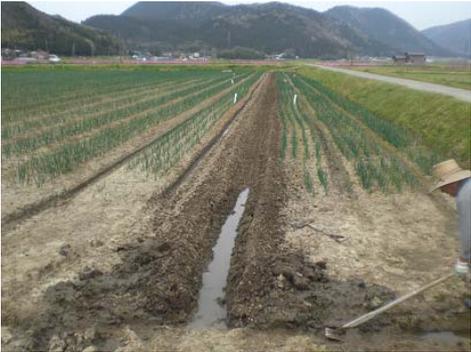
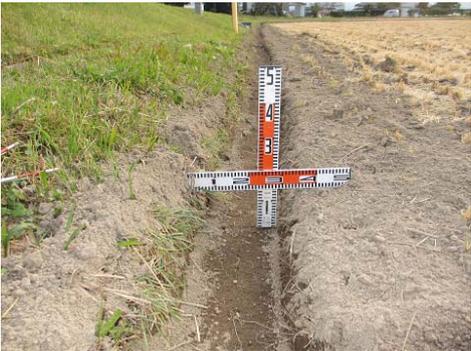
内容	留意事項
<p>排水は、地表面の滞水や設定水位以上の水を補助孔から地中パイプを通して排水されます。</p>	<p>ほ場の土性や地勢によって、排水能力に差があります。</p>
<p>排水機能を補完する方法</p> <p>① 額縁明渠</p>

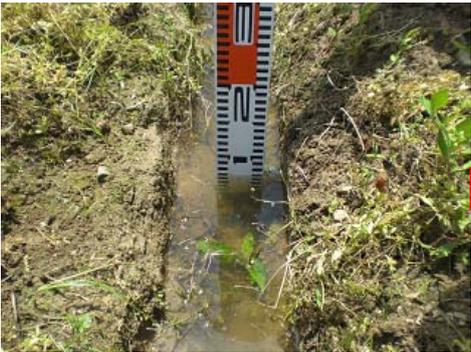
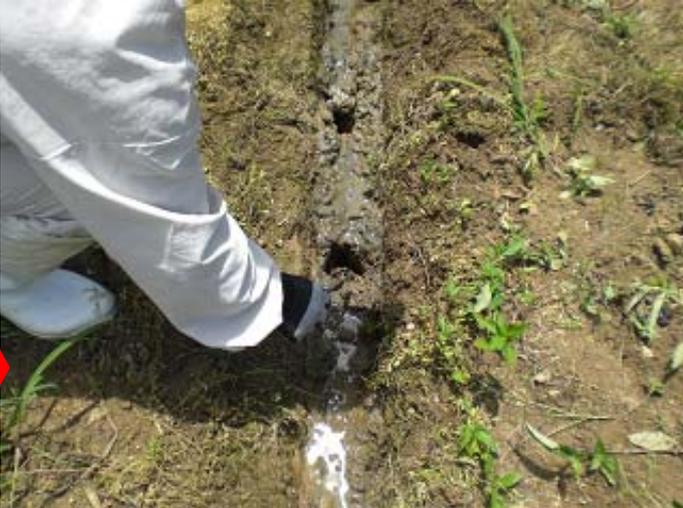
<p>② たて穴</p> <p>畝間滞水等で部分的な排水が必要な時、たて穴を施工することで、対応可能な場合もあります。</p>

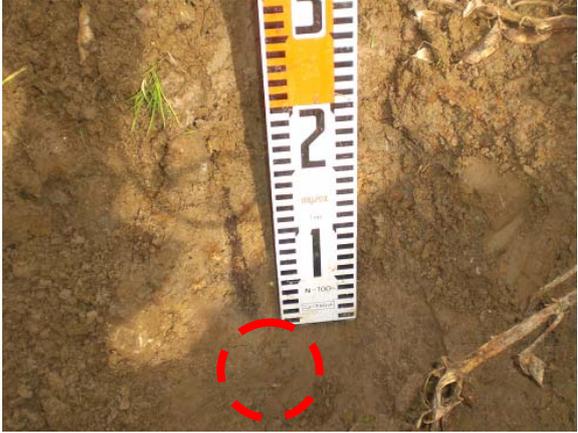
<p>弾丸部の閉塞（施工4年目）</p>

FOEAS機能低下の要因	状況写真
<p>① 耕盤の形成 代かきによって、形成される耕盤は、ほ場整備事業完了後、2、3作目で田面より深さ15～25cmにおいて固い不透水層になり、排水機能低下の原因となることがあります。</p> <p>② 補助孔の閉塞 施工後3～4年目のFOEASほ場において、弾丸部や疎水材のないきれつ部の閉塞が確認されています。</p> <p>③ 疎水材の圧縮・沈下・腐食 疎水材として使用するモミガラが圧縮・沈下したり、さらに腐食によって、通水阻害を起こす場合があります。</p> <p>④ パイプ内の泥土の堆積・目詰まり 泥土によるパイプの孔の目詰まりは、機能低下の要因となります。</p> <p>【参考文献：土地改良事業計画設計基準 計画「暗きよ排水」技術書 平成12年11月 P151】</p>

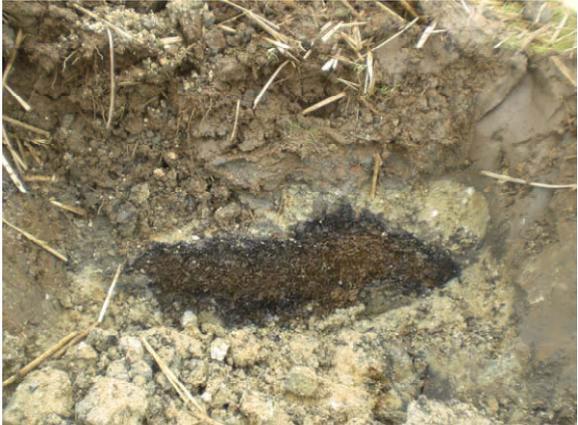
<p>モミガラの腐食（施工4年目）</p>

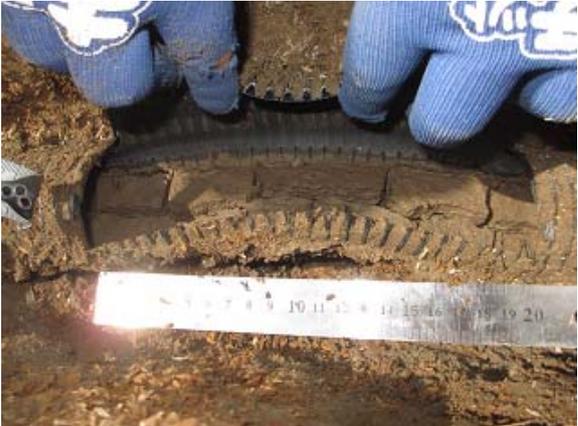
<p>土砂堆積・目詰まり（施工6年目）</p>

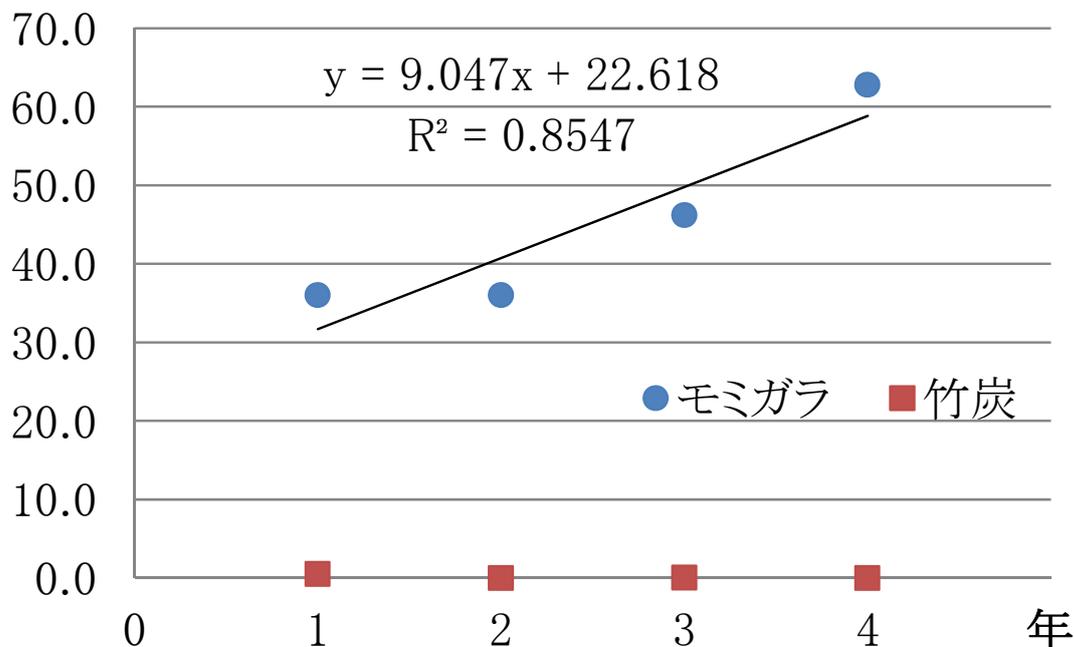
FOEAS施工後1～4年目が経過した疎水材について、竹炭は腐食しておらず、モミガラは腐食しています。腐食による疎水材の減少は、通水阻害の要因となりFOEAS機能が低下するため、竹炭は疎水材として有効です。

注1) 腐食率(%) = $(1 - (\text{NaOH}10\% \text{溶液に}24\text{時間浸水後重量}) / (\text{NaOH}10\% \text{溶液に}24\text{時間浸水前重量})) \times 100$

注2) 県内6地区(美祢市東厚保、山口市昭和東、光市東荷、山口市片山、下関市檜崎、長門市河原、標本数:モミガラ25、竹炭35)の経過年数毎の平均値

(1) FOEAS 施工後 1、2 年目の補助孔の疎水材について、モミガラは 14~59%の腐食が認められ、竹炭の腐食は少なく、3、4 年目の調査においてもほとんど変化が認められないことから、疎水材の維持に竹炭は有効である (表 1)。

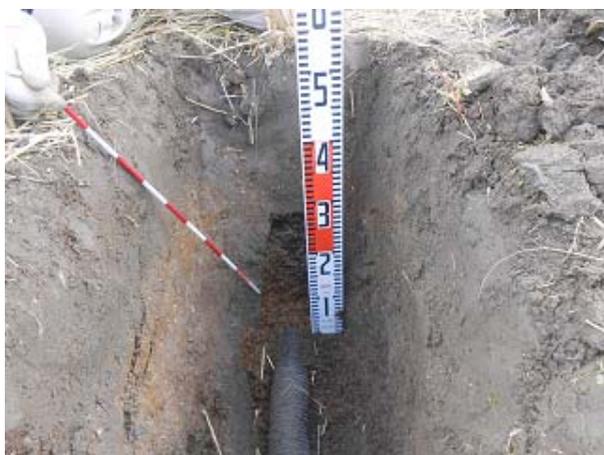
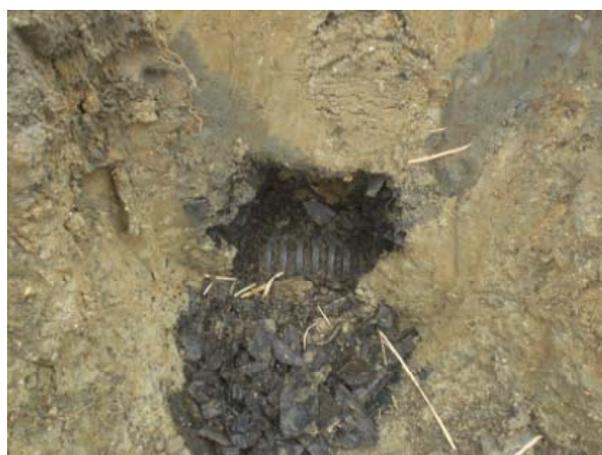
モミガラ

竹炭

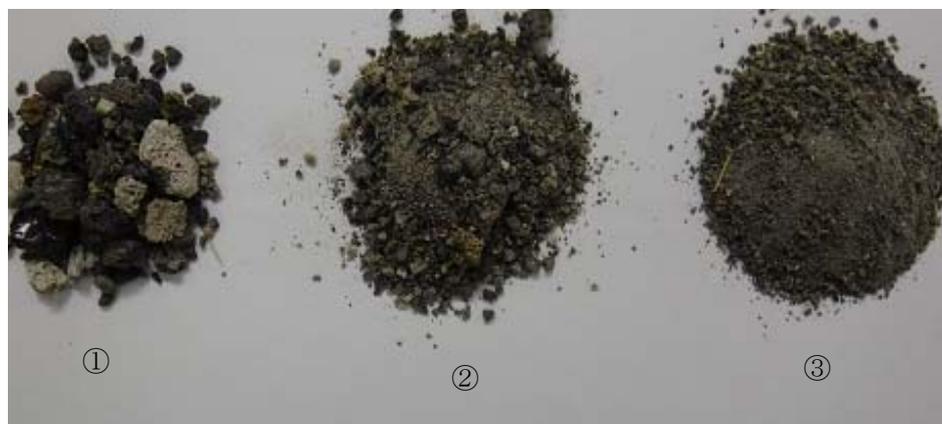
図1 クリンカアッシュの粒径状況

クリンカアッシュは、疎水材としての排水能力（24時間湛水深なし）は認められました（データ省略）。但し、クリンカアッシュはモミガラに比べ単位体積重量が大きいいため、施工機械や作業員への負担増に伴う作業性の低下が示唆されました（表1）。また、粒径2 mm未満が重量比42.7%を占めるため（データ省略）、代かき等によって排水機能の低下が示唆されました（図1）。

注) 写真左から、2 mmふるいを用いた、①残留分、②ふるいにかける前、③通過分

補助孔疎水材として、クリンカアッシュはモミガラと同様に排水機能を有するが、水田輪作により排水機能の低下が示唆されます。また、既存のモミガラ暗渠埋設機による施工はモミガラに比べ重量増に伴い作業員への負担増や作業効率の低下が示唆されます。クリンカアッシュの補助孔疎水材としての活用について、現地ほ場における検証と施工機械や材料の改良等が必要です。

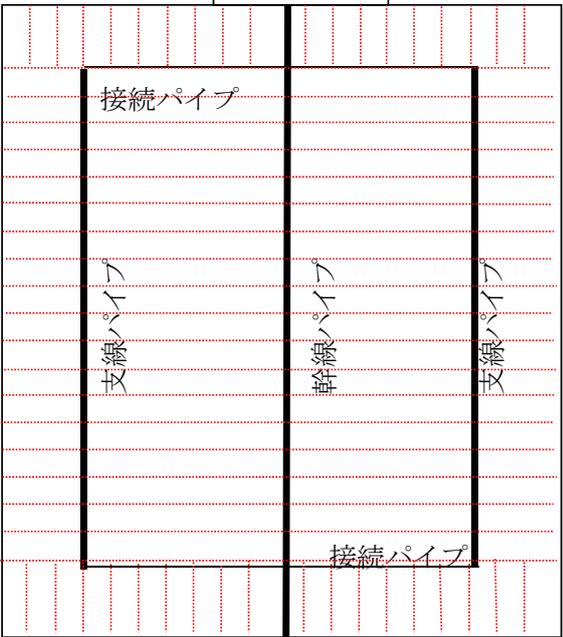
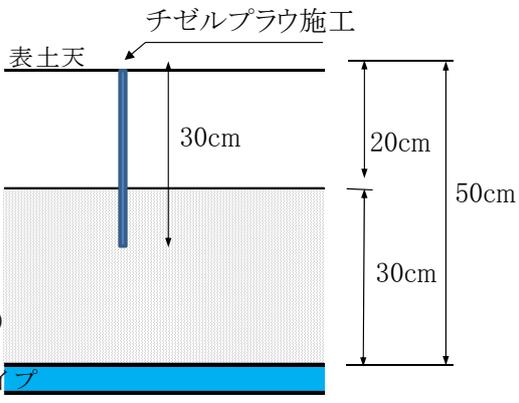
内容	作業の様子
<p>使用機械：チゼルプラウ</p> <ul style="list-style-type: none"> ・ 地中パイプに直交 ・ 深さ30cm、1 m間隔 ・ 施工時間：56分/10a 【参考値】 <p>水位管理器 ○ フォアス樹</p>

<p>水位制御器 ○</p>

<p>地中パイプに直交して施工するため、多少時間を要します。</p> <p>石を掘り上げることなく、比較的スムーズに施工できます。</p>

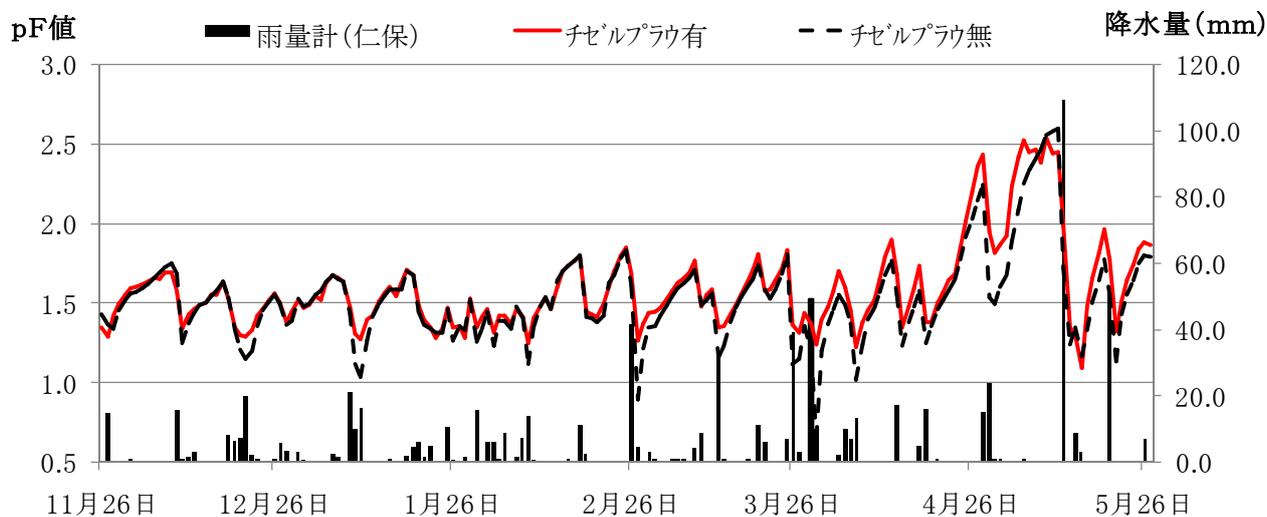
図1 裸麦栽培における補助孔再生と土壌水分（pF値）の推移

移植水稻跡裸麦栽培で、チゼルプラウを用いて地中パイプに直交して補助孔再生（深さ30cm）を行ったところ、チゼルプラウ無しに比べ、降雨時の排水性の向上が見られました（地下水水位設定なし）。

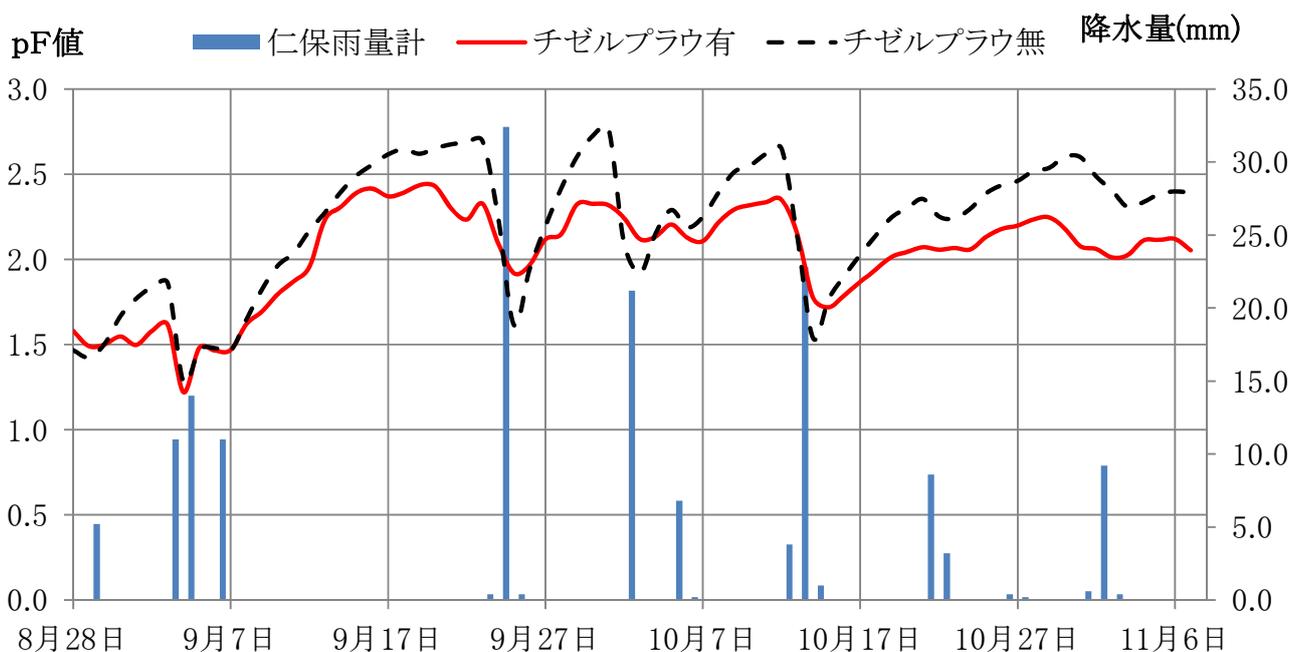
図2 キャベツ栽培における補助孔再生と土壌水分（pF値）の推移

裸麦後作のキャベツ栽培で、チゼルプラウを用いて地中パイプに直交して補助孔を再生（深さ30cm）し、地下水水位-30cm設定にした場合、土壌水分の変動が少なかったことから、チゼルプラウ無しに比べ、安定的な土壌水分状態が図れたことを確認できました。

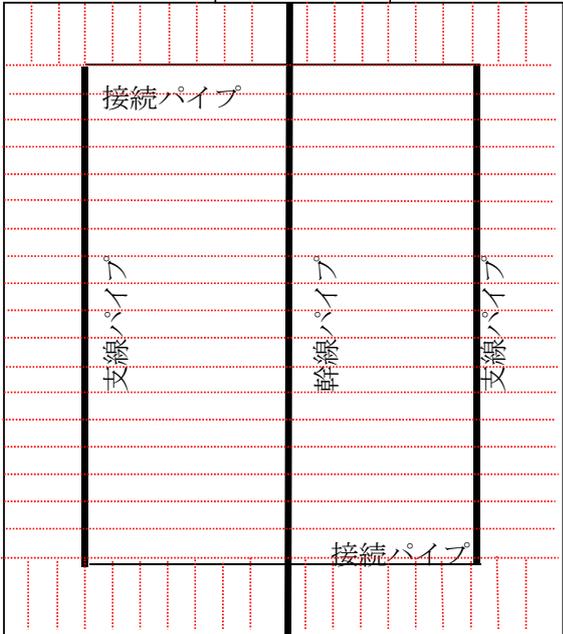
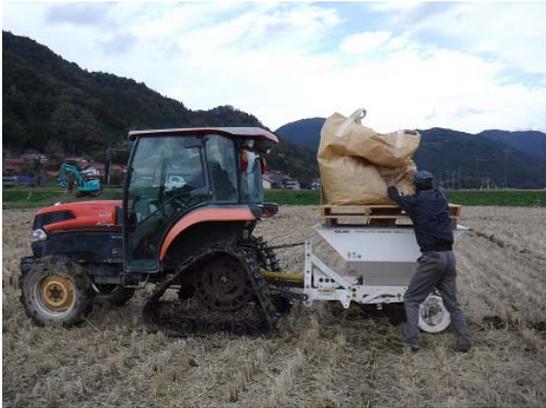
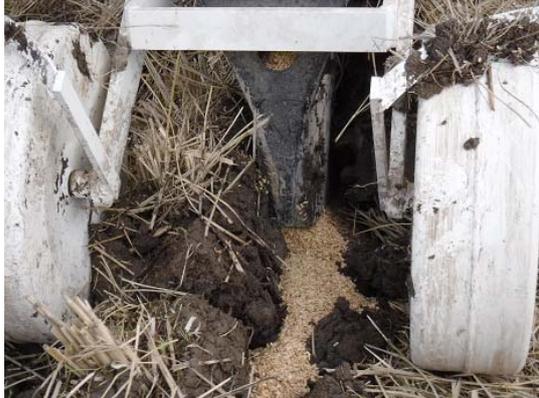
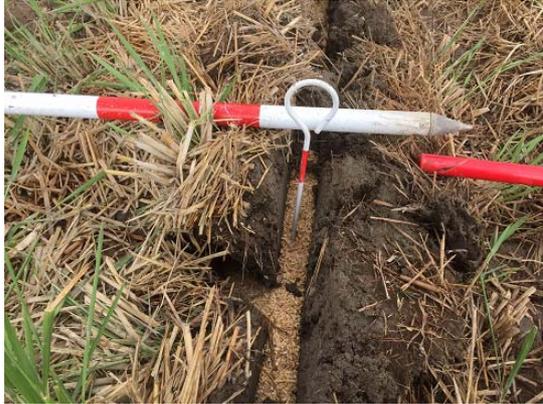
内容	作業の様子																										
<p>使用機械：モミガラ暗渠埋設機 ・地中パイプに直交</p> <p>水位管理器 ○ フォアス枠</p>

<p>水位制御器 ○</p>	<p>地中パイプに直交して施工するため、多少時間を要します。</p> <p>石を掘り上げることなく、比較的スムーズに施工できます。</p>																										
<table border="1"> <thead> <tr> <th>仕様</th> <th>モミガラ埋設機</th> </tr> </thead> <tbody> <tr> <td>適用トラクタ</td> <td>30～60ps</td> </tr> <tr> <td>質量</td> <td>330kg</td> </tr> <tr> <td>施工幅</td> <td>4cm</td> </tr> <tr> <td>施工深</td> <td>30～45cm</td> </tr> <tr> <td>標準作業速度</td> <td>0.5km～1.0km/h</td> </tr> <tr> <td>ホッパ容量</td> <td>0.45m³</td> </tr> <tr> <td>購入価格</td> <td>約80万円</td> </tr> </tbody> </table>	仕様	モミガラ埋設機	適用トラクタ	30～60ps	質量	330kg	施工幅	4cm	施工深	30～45cm	標準作業速度	0.5km～1.0km/h	ホッパ容量	0.45m ³	購入価格	約80万円

仕様	モミガラ埋設機																										
適用トラクタ	30～60ps																										
質量	330kg																										
施工幅	4cm																										
施工深	30～45cm																										
標準作業速度	0.5km～1.0km/h

ホッパ容量	0.45m ³																										
購入価格	約80万円																										
<table border="1"> <thead> <tr> <th rowspan="2">調査項目</th> <th colspan="2">施工深</th> </tr> <tr> <th>30cm</th> <th>40cm</th> </tr> </thead> <tbody> <tr> <td>モミガラ深さ</td> <td>20cm</td> <td>30cm</td> </tr> <tr> <td>延長</td> <td>105m</td> <td>120m</td> </tr> <tr> <td>施工面積</td> <td>210m²</td> <td>240m²</td> </tr> <tr> <td>モミガラ使用量</td> <td>0.84m³</td> <td>1.44m³</td> </tr> <tr> <td>10aあたりモミガラ</td> <td>3.5m³</td> <td>6.0m³</td> </tr> <tr> <td>10aあたり延長</td> <td>500m</td> <td>500m</td> </tr> <tr> <td>10aあたり時間</td> <td>30min</td> <td>30min</td> </tr> </tbody> </table>	調査項目	施工深		30cm	40cm	モミガラ深さ	20cm	30cm	延長	105m	120m	施工面積	210m ²	240m ²	モミガラ使用量	0.84m ³	1.44m ³	10aあたりモミガラ	3.5m ³	6.0m ³	10aあたり延長	500m	500m	10aあたり時間	30min	30min

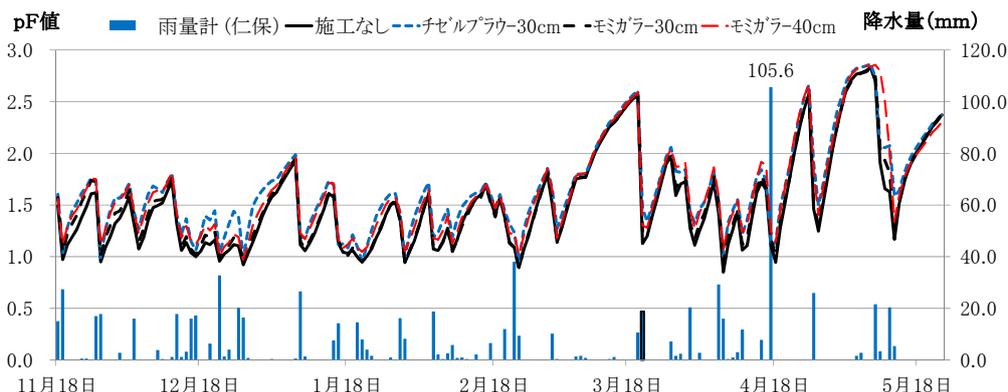
図1 はだか麦栽培における補助孔再施工と土壌水分（pF値）の推移（H29年産）

はだか麦作付期間中の土壌水分について、モミガラ暗渠埋設機による補助孔再施工（深さ40cm、間隔2m、幹支線に直交方向）は施工なしと比べ乾燥側に有意差が認められ、深さ30 cmの場合は施工なしと比べ有意差は認められなかった（表1、図1）が、施工なしと比べ2～7%のpF値が乾燥側に改善されました（表1）。

補助孔疎水材（モミガラ）の腐食は9年程度（データ省略）であることから、モミガラ暗渠埋設機を深さ30～40cm、間隔2m、幹支線に直交方法で施工することが望ましいです。

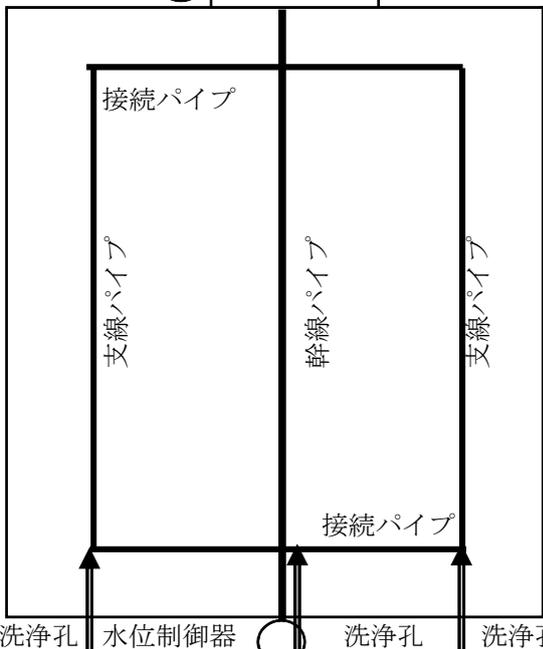
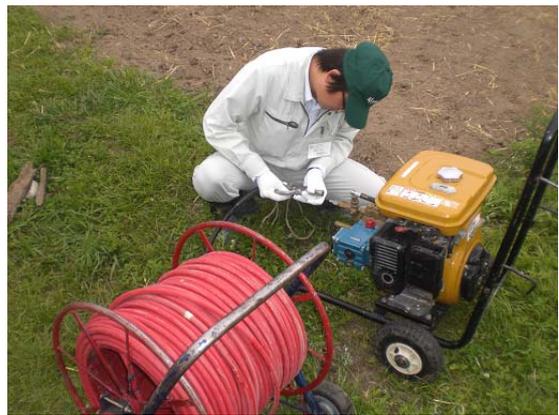
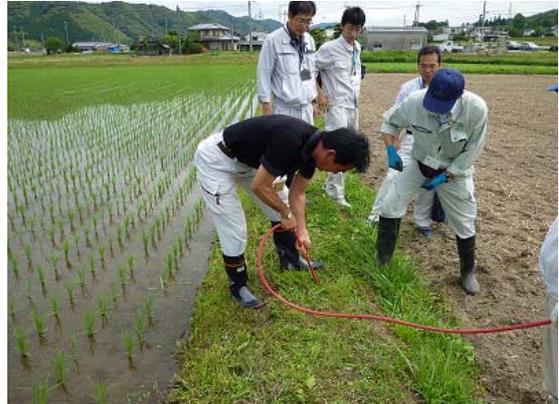
手順	作業の様子
<p>① 洗浄器具を準備</p> <ul style="list-style-type: none"> ・ホース ・逆噴射ノズル ・エンジン ・水中ポンプ、タンク等 <p>※洗浄器具一式は、山口県土地改良事業団体連合会で貸出可能です。</p> <p>② 洗浄孔からホースを挿入</p> <p>水位管理者 <input type="radio"/> フォアス枿</p>

<ul style="list-style-type: none"> ・洗浄能力：約 4 m/分 ・作業時間：約 49分/10a <p>【参考】1日8時間使用で約 1 ha</p> <p>※水路の水が利用できない場合、タンク等に入れた水を使用します。</p>
<p>③ 排水して濁り水がとまったら完了</p>

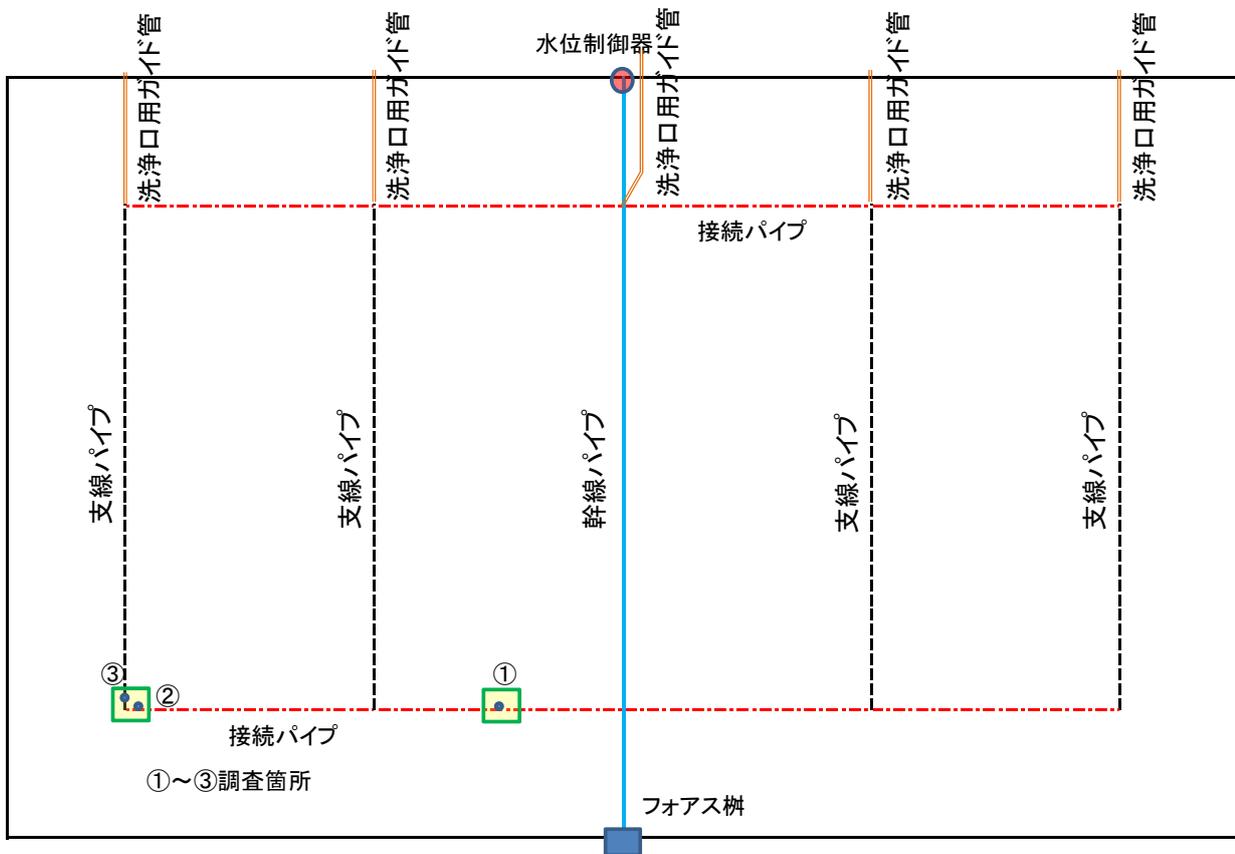
水稻栽培における落水や地表残留水の排水によって、地中パイプに土砂が堆積することが想定されます。FOEAS施工6年目のほ場で、地中パイプ内の土砂の堆積状況を確認しました（調査箇所①～③）。

施工後6年目の地中パイプ内は、3か所平均で約1cmの土砂の堆積が確認され、パイプの孔も100%近く土砂が目詰まりし、閉塞していました。

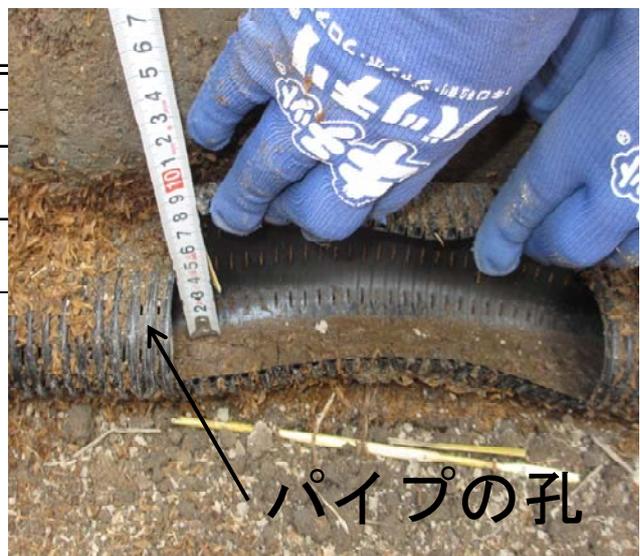
写真 土砂堆積状況

洗浄孔方向の洗浄効果はありましたが、洗浄方向と直交する方向の洗浄は難しい場合があります。したがって、洗浄孔は、幹線・支線パイプ方向のみならず、接続パイプ方向にも設置する必要があります。

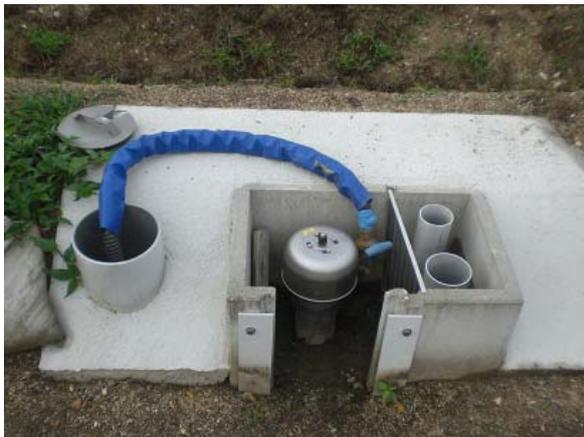
フォアス枡のゴムホース等、経年劣化が予想される部品は、交換が必要です。また、用水路からの土砂やゴミの流入によるFOEAS機能の低下防止のため、フィルター等を設置する必要があります。

ゴムホースの保護（紫外線等対策）

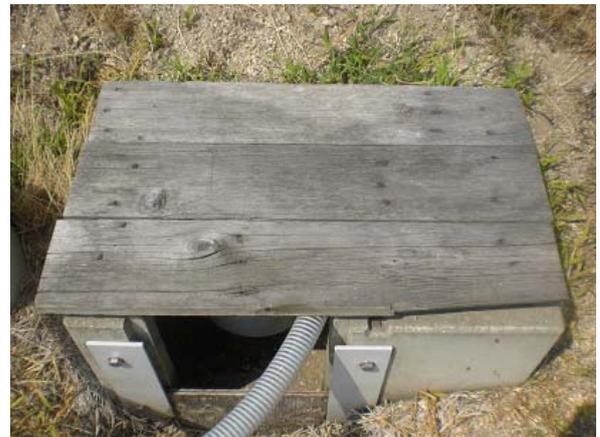
フォアス枡蓋設置

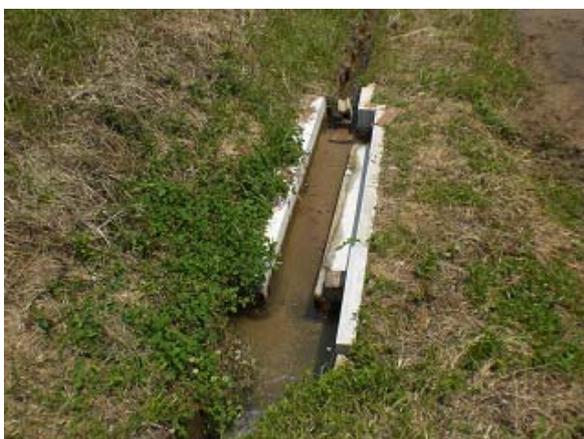
土砂の流入状況

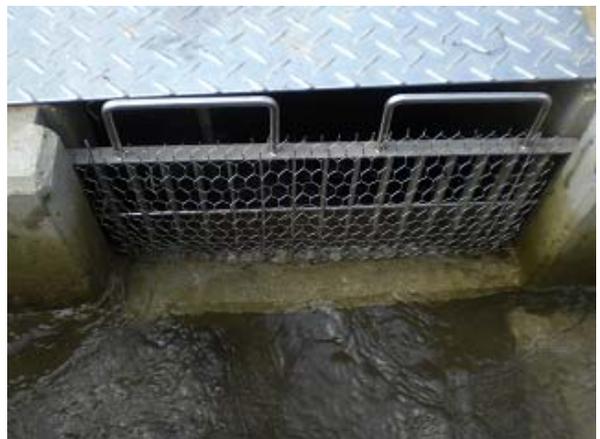
フィルター設置状況

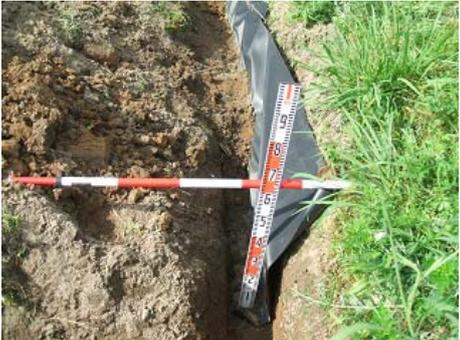
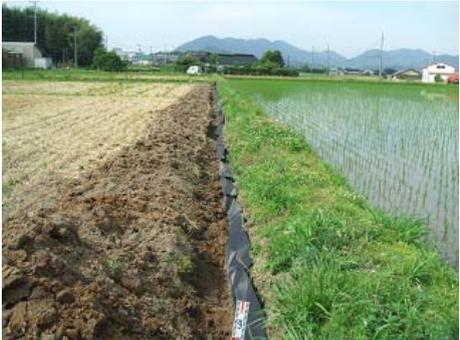
</div> <div style="display: flex; justify-content: space-around; text-align: center;"> 地下給水 1 日目 地下給水 4 日後 </div>
<p>隣接ほ場からの水の流入があり、排水が不十分な場合がある。</p>	<p>ほ場周囲からの水の流入を防ぐ方法として、以下の方法が考えられます。</p> <ol style="list-style-type: none"> ①隣接ほ場からの流入水を防ぐため、遮水シートを施工します。 ②山等からの湧水が想定される場合、排水路や湧水処理工を施工します。 ③作付作物の団地化を図り、隣接ほ場からの影響を軽減します。 <div style="display: flex; justify-content: space-around; align-items: center;">

</div> <div style="display: flex; justify-content: space-around; text-align: center;"> 遮水シートの施工 隣接からの流入水防止 </div>

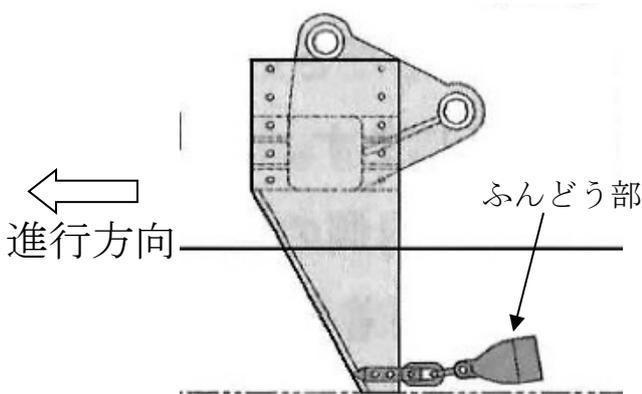
石礫の多いほ場において、補助孔施工により、ふんどう部や弾丸アタッチメントがパイプと接触したり、石礫を引っ張ることでパイプと接触し破損したと推測される事例がありました。

補助孔施工機械

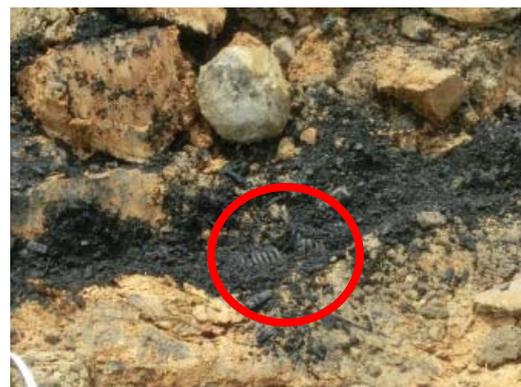
赤丸：パイプ損傷

パイプ内洗浄で用いるホースを使うことで、地中パイプの状態を確認することができます。また、挿入したホースの長さから損傷か所を特定することができます。

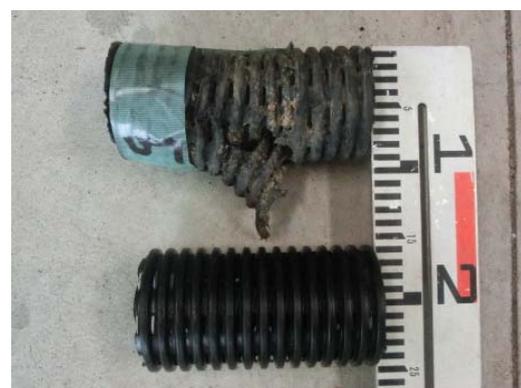
損傷（上）と標準（下）

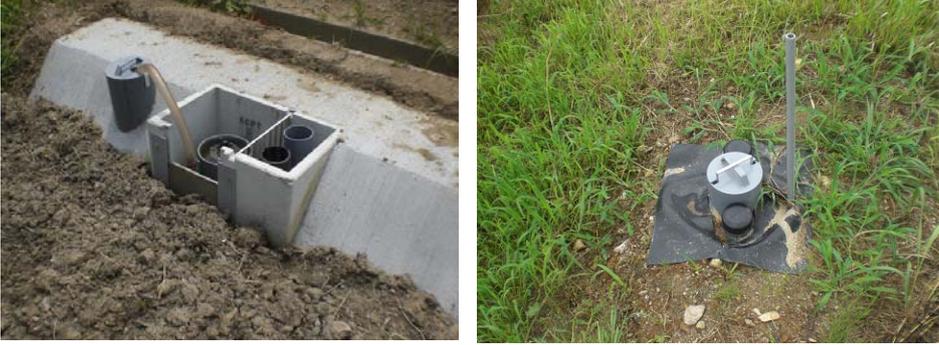
課題	対策
<p>草刈り作業により、管やホースを破損しやすい。また、畦畔部分の水位制御器や洗淨孔が飛び出ているため自走式の草刈り機が使用できない。</p>	<p>設置高さの検討やコンクリートや2次製品による保護及び目印の設置等が有効です。</p>

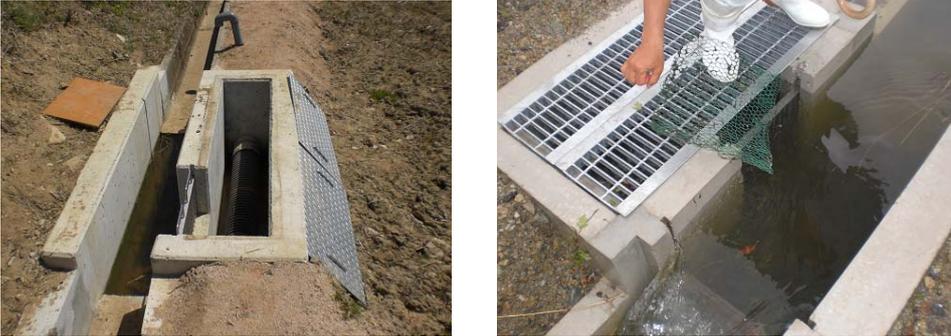
<p>フォアス管やホース、バルブ等を交換する際の注文先が分からない。</p>	<p>フォアス管やホースは、ホームセンター等の量販店で入手可能です。 フロートやGバルブ等の特殊製品は、<u>県庁農村整備課</u>までお問い合わせください。</p>
<p>開水路から分岐してパイプラインに引き込んでいる場合は、草やゴミが引っかかり易く、掃除や撤去に苦勞している。</p>	<p>フィルターや土砂溜の設置等が有効です。</p>

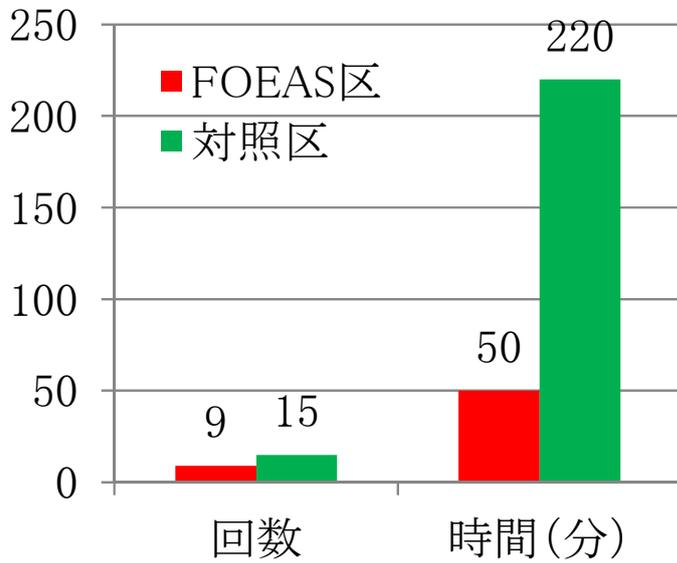
図 水稲水管理（山口市徳佐 H25年産）

中山間地における水稲（日本晴）の水管理回数は、無施工区に比べ40%、時間は77%の削減ができたことから、水管理労力の軽減が確認できました。

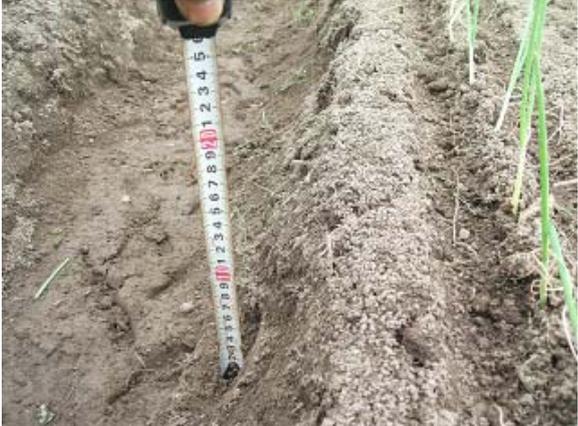
<p>畝高（平畝：高さ約12cm）</p>

<p>生育状況</p> </div> <p>平畝は畝高が低く、畝間に滞水した水により湿害を受ける可能性があるため、額縁明渠などを施工し、排水口までしっかり接続する必要があります。</p>

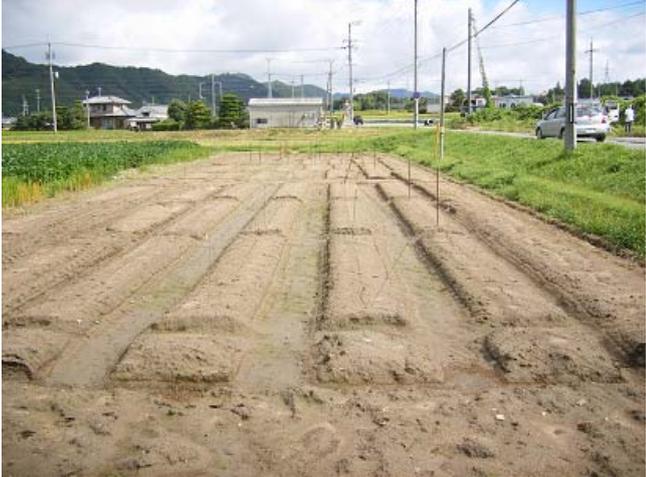
<p style="text-align: center;">畝立状況（平畝）</p>																									
<p>平畝 畝幅1.2m、畝高約12cm 栽植本数5,952本/10a</p>

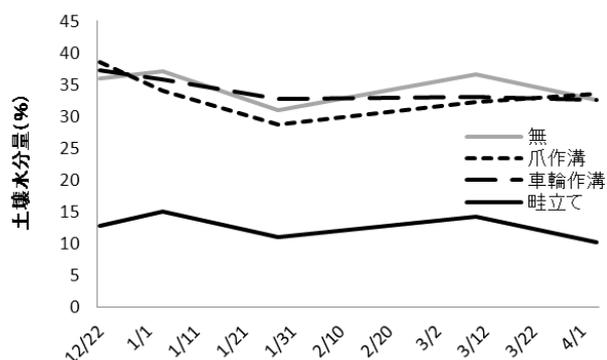
図1 出穂期までの土壌水分量の推移

ア 生育期間の土壌水分は畦立て区が常時 10～15%であったのに比べ、不耕起区はいずれの区も 20～25%程度高い 30～40%の間で推移した。作溝の有無、方法による土壌水分の差は見られず、降雨後の滞水も各処理区で見られなかった。

注1) 土壌水分はポータブル水分計の12cmプローブを用いて測定した。

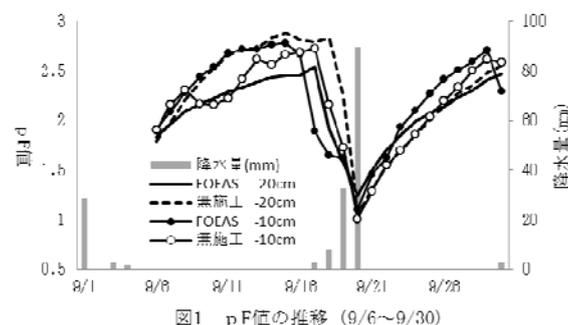
図1 pF値の推移 (9/6～9/30)

- イ 施工区の土壌水分は無施工区に比べて、地表下 10cm では乾燥気味に推移したが、地表下 20cm では乾燥時の水分が 10 cm より多く、変動も少なく、安定していた(図 1)。
- ウ 莢肥大期の地上部の生育に FOEAS 施工の有無や播種法による差は見られなかったが、不耕起栽培の場合 FOEAS 施工の有無に関わらず、地表下 5cm までの間に大部分の根が集中していた。耕起栽培の場合、施工区では地表下 15cm 付近で主根が細くなり、そこから放射状に多数発生していた。無施工区では主根は地表下 25cm 付近まで伸び、側根は地表下 10cm 付近から放射状に伸びていた。(観察)
- エ 成熟期の葉の黄化、落葉は各区とも不良で莢先熟気味の生育となり、発生株率は施工区で 25～68%、無施工区で 54～80% だった。特に施工区の尾輪作溝区では生育が劣り、稔実莢数が少なかったためか、莢先熟が激しかった。
- オ 施工区では播種法に関わらず無施工区より主茎長が長く、主茎節数はやや多かった。稔実莢数は施工区でやや多い傾向にあったが、精子実重は同程度であった。
- カ 耕起栽培では FOEAS 施工の有無に関わらず、不耕起栽培より分枝数が少なくなり、m² 当たり総節数、m² 当たり稔実莢数も少なかったことから、精子実重が少なかった。

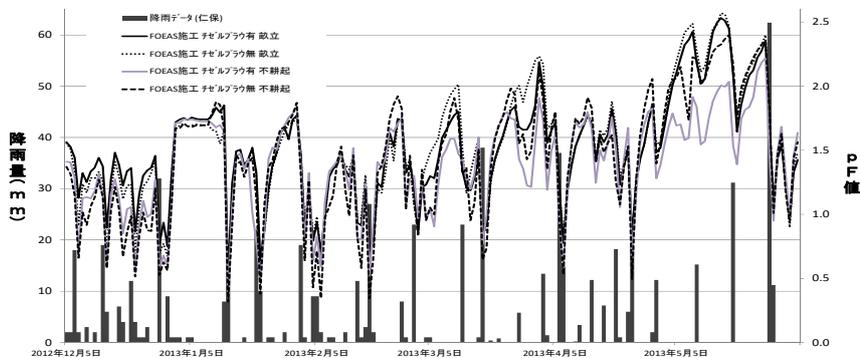
図1 土壌水分 (p F 値) の推移

FOEAS 排水機能回復処理	栽培法	pF値				
		平均	最大	最小	標準偏差	
有	有	畝立	1.51 a	2.61	0.30	0.43
		不耕起	1.39 b	2.58	0.30	0.44
	無	畝立	1.45 a b	2.53	0.30	0.45
		不耕起	1.44 a b	2.79	0.31	0.53
無	無	畝立1	1.40	2.15	0.52	0.28
		畝立2	1.32	2.38	0.29	0.44
	無	不耕起1	1.34	2.64	0.30	0.58
		不耕起2	1.12	2.62	0.30	0.65

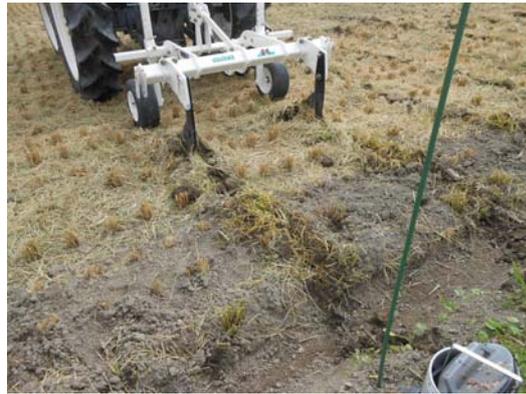
写真1 排水補助対策(チゼルプラウ)

排水補助対策はチゼルプラウで、幹線・支線パイプに直交 1m 間隔、表土から深さ 30cm 程度の亀裂を施工 (H25. 10. 22) した。

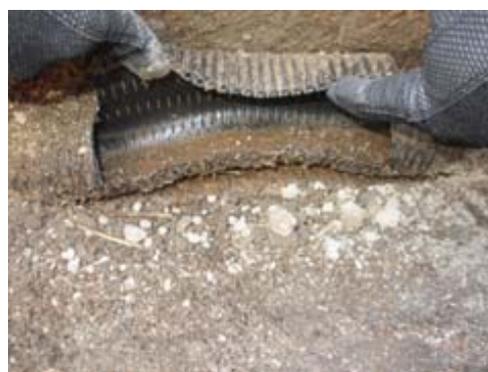
写真3 管内の状況 (③: 洗浄後)

FOEAS の疎水材について、モミガラよりも竹炭の方が腐食が少なく、給排水機能維持の観点から有効である。排水補助対策により、排水機能が向上する。地中パイプ洗浄のため、洗浄口用ガイド管を支線・幹線方向のみならず、接続パイプ方向にも設置する。
