**土木学会コンクリート委員会 「構造物表層の  
コンクリート品質と耐久性能検証システム研究小委員会」**

**「ひび割れ抑制システムによる表層品質の向上」**

横浜国立大学 細田 暁

2012.8.22 山口県技術講習会(第7回 一品質確保一)

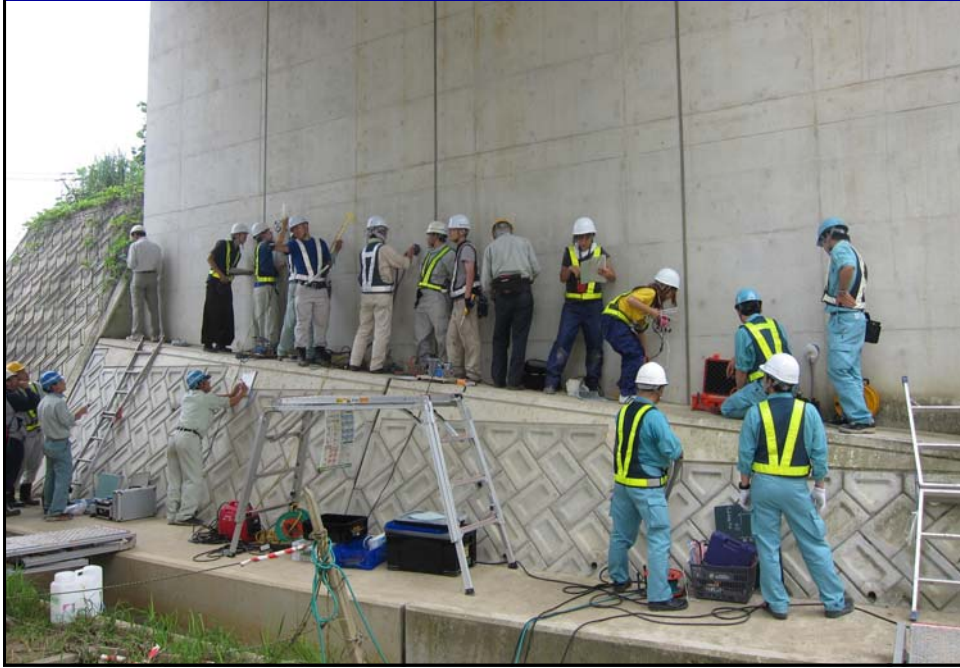
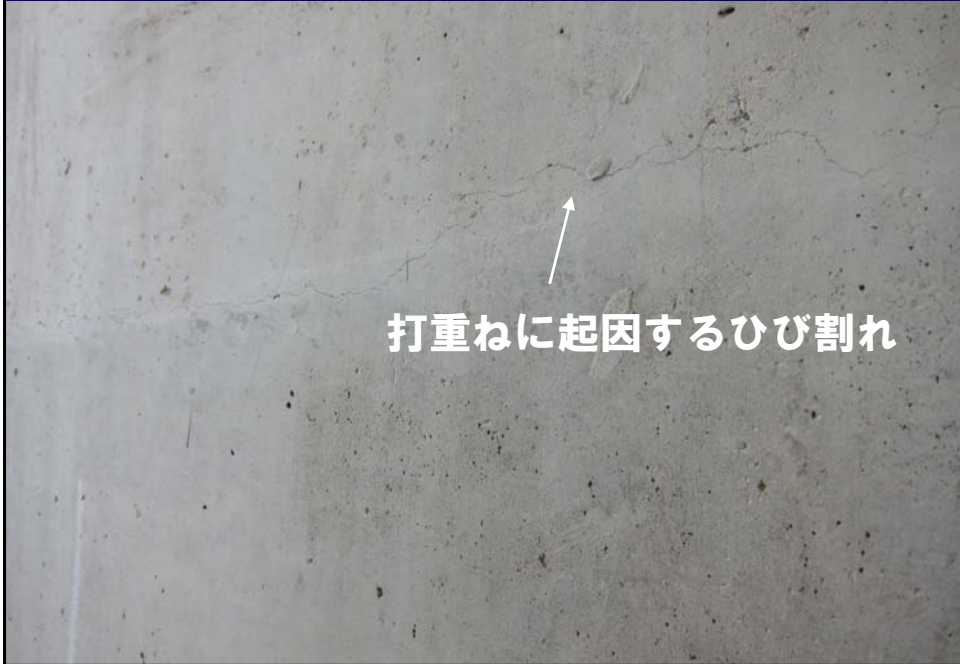
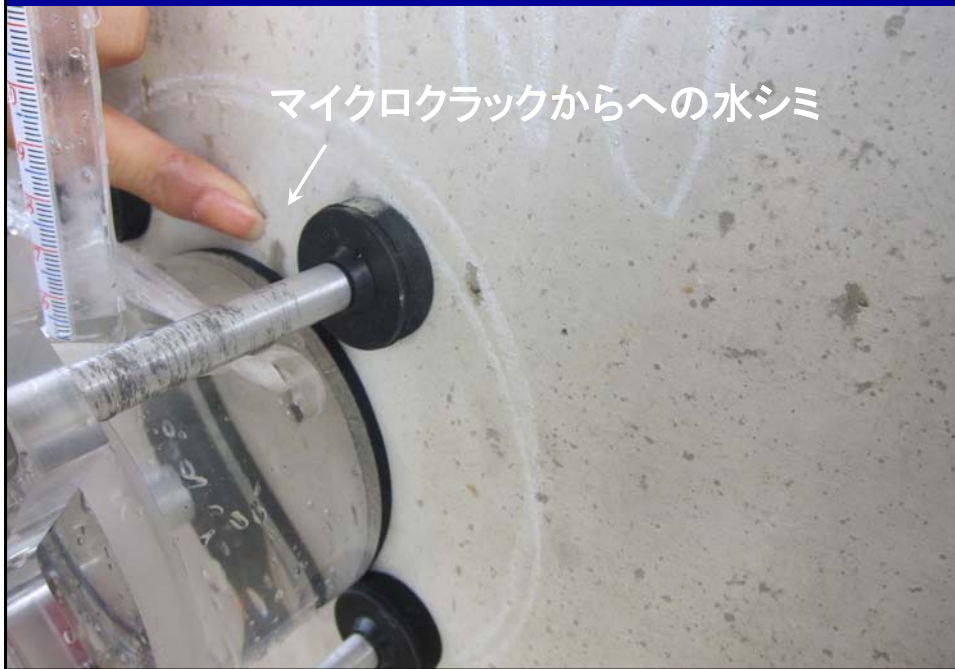
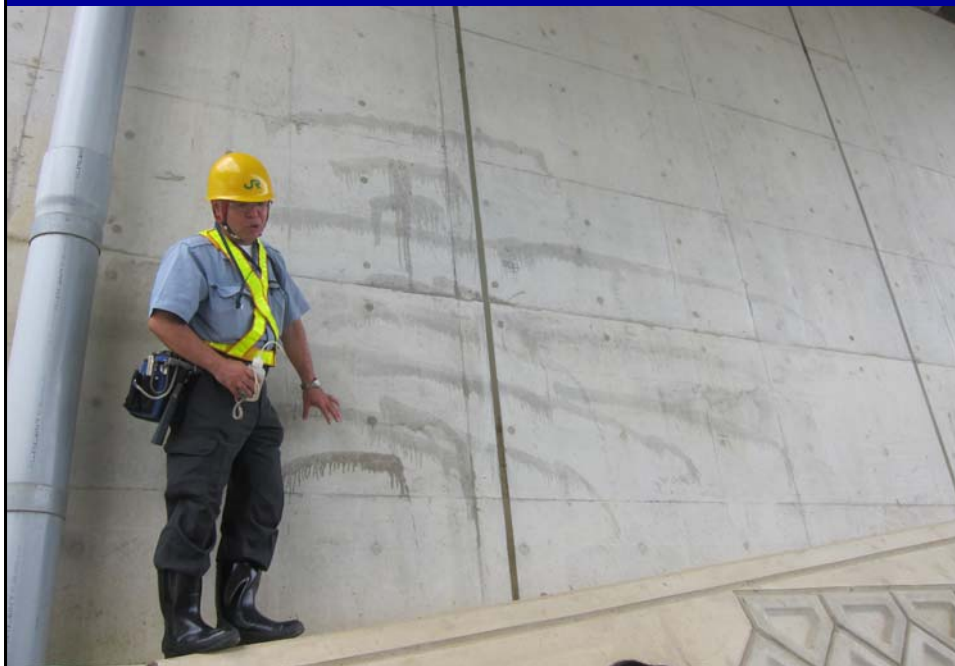
ひび割れ抑制対策前 橋台（流通センターIC）

① 抑制対策前  
(流通センター, 2002)

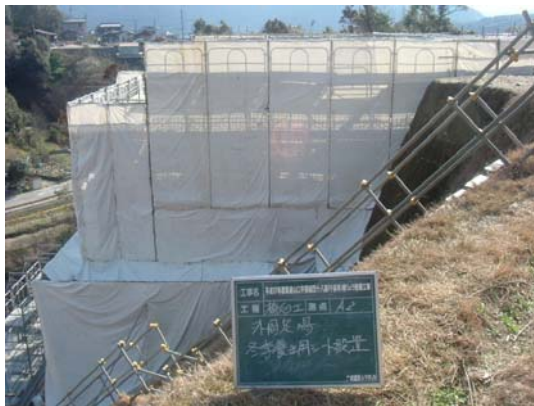
## 四十八瀬川橋A2橋台 養生方法

**型枠面:散水後マスキータープ**  
**打設面:散水養生**

夜間平均気温が2~5℃となっているため給熱養生を実施

- ① 施工足場外周に養生用シートを設置
- ② シート内に投光機を設置しシート内温度(約5℃)を確保
- ③ コンクリート天端仕上げは、皮膜養生剤を散布
- ④ コンクリート表面の硬化が確保された段階で、養生マットを天端に敷き散水養生を実施

外周足場冬季用常用シート設置

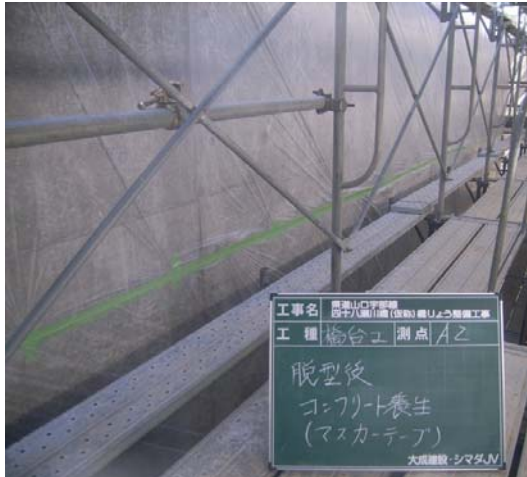
## 四十八瀬川橋A2橋台 脱型後の養生方法

型枠面:散水後マーカーテープ

打設面:散水養生

- ①脱枠後は初期点検終了後に養生用シート(マーカーテープ)を準備し、躯体表面に散水した後に、養生用シートを貼り付けシート端部を粘着テープでとめる
- ②養生用シート設置後は、定期的に点検し、シート内部が乾いた際は、適宜、散水を実施
- ③養生用シートの設置期間は足場解体時期を考慮した上で出来る限り長期間設置

脱型後コンクリート養生(マーカーテープ)

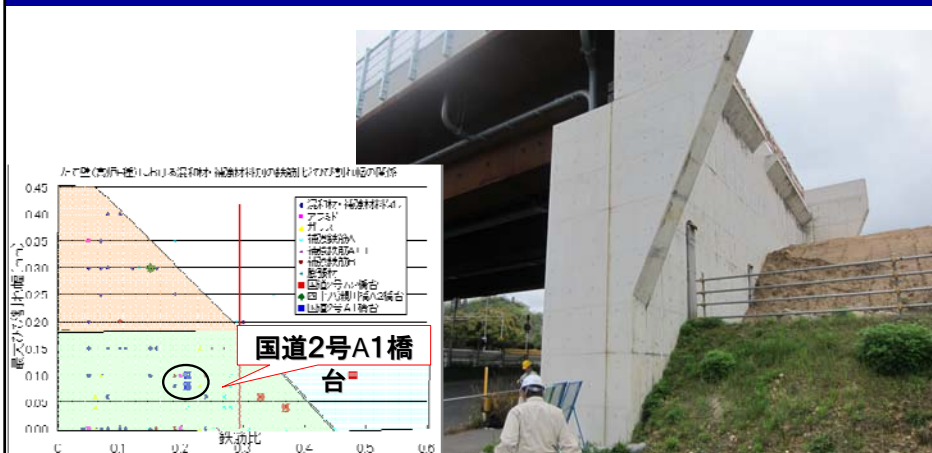
## 国道2号高架橋A1橋台

特徴:ひび割れ抑制対策の目玉の一つ  
乾燥の影響?  
橋台における施工条件の影響

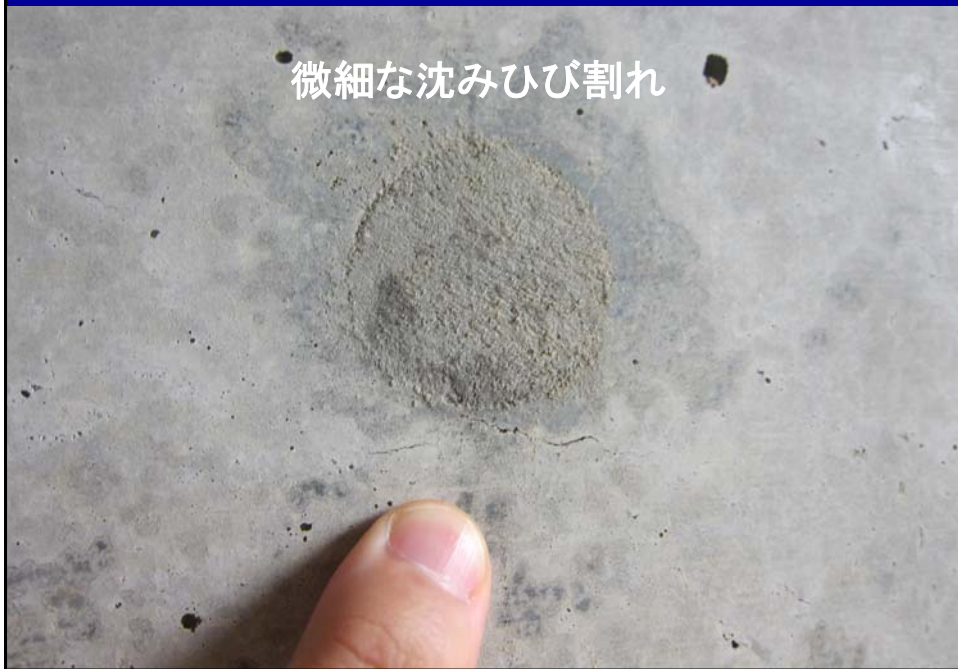
抑制対策前のBoxカルバート

微細な沈みひび割れ

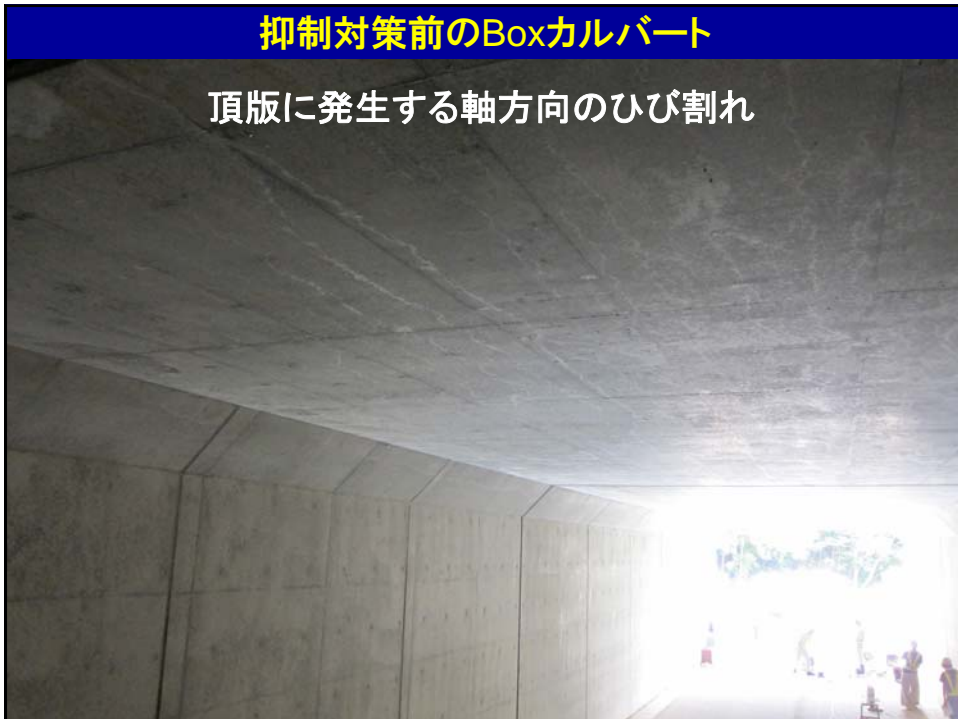
抑制対策前のBoxカルバート

頂版に発生する軸方向のひび割れ

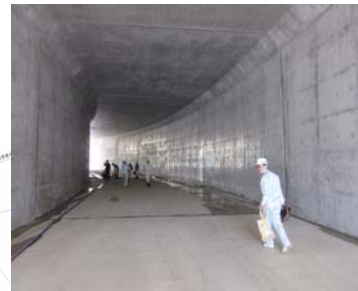
## NランプBOX

特徴: 抑制対策後の表層品質  
施工条件の影響  
高温の影響  
測定結果の空間的ばらつき

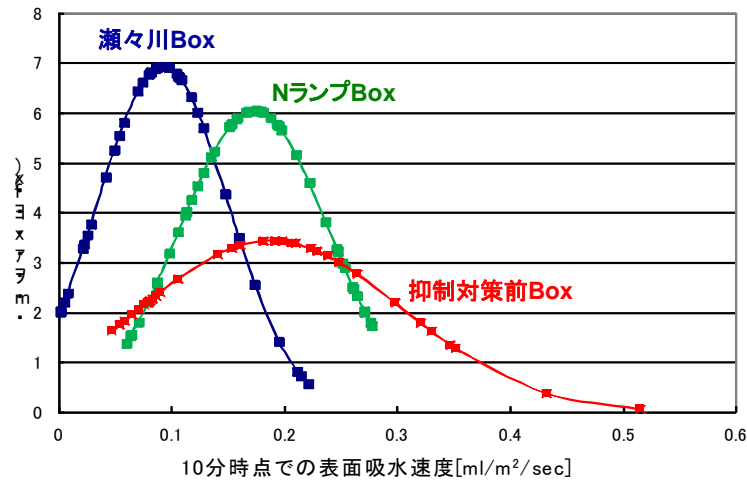
## 表面吸水試験の結果(BoX, 2011年12月末の追加調査)

抑制システム前ボックス	抑制システム後標準施工ボックス	抑制システム後施工良好ボックス
10分時点での表面吸水速度	0.191	0.216	0.098
標準偏差(平均からのバラつき)	0.116	0.066	0.058
測定点数	33	67	42
平均養生日数	不明	7日	20日
生コンの管理状態	不明	普通	良好

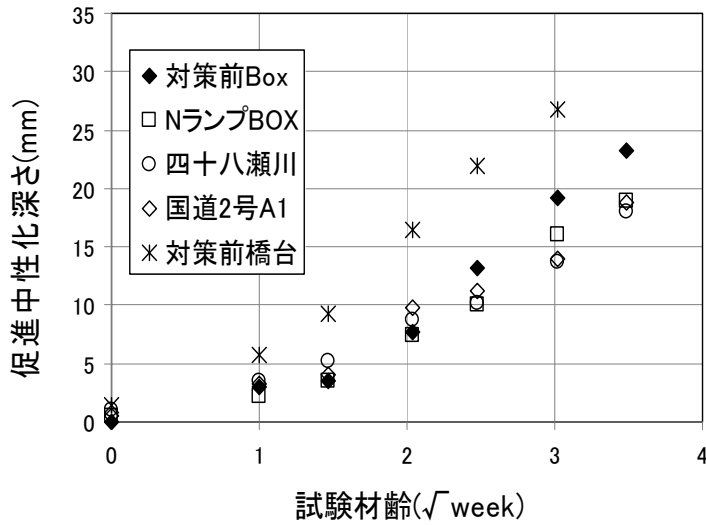
図3 促進中性化深さ測定結果

### 促進中性化深さ測定結果(東大)
