# 復興道路におけるRC床版の品質確保、 高耐久化の取り組み

平成28年8月22日

東北地方整備局  
佐藤 和徳

前 南三陸国道事務所長  
現 地方事業評価管理官

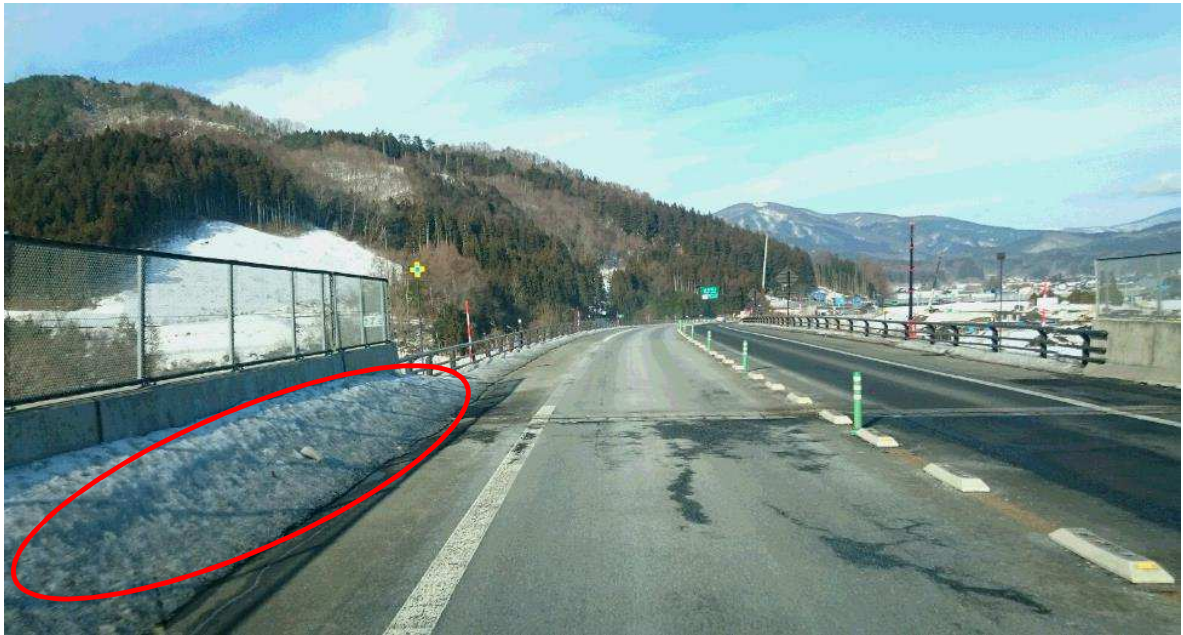
## 高架橋の路肩の堆雪状況

○ 路肩部分に除雪による堆雪が発生

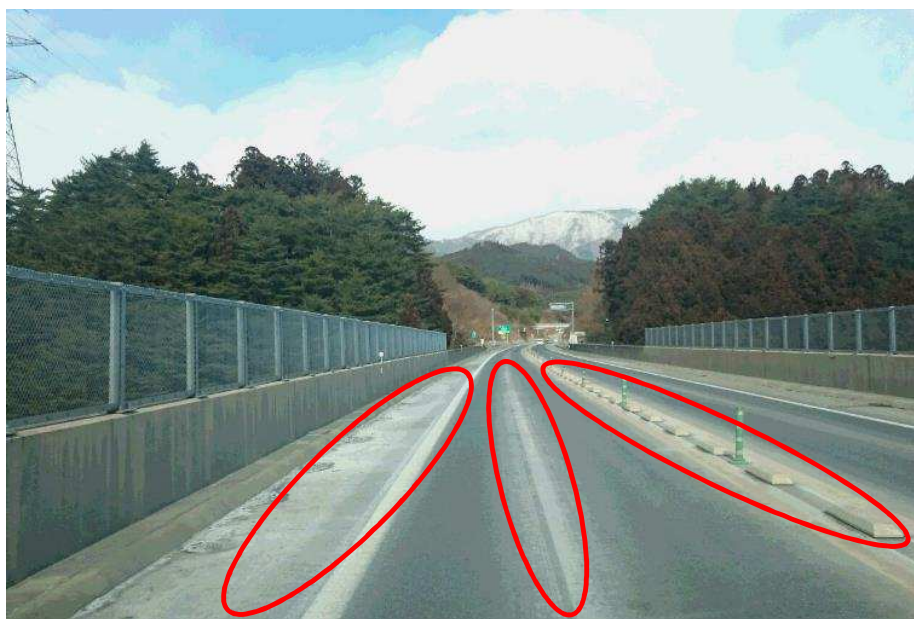
## 路肩の堆雪がとけた状態

赤○の部分は凍結防止剤による塩分の結晶

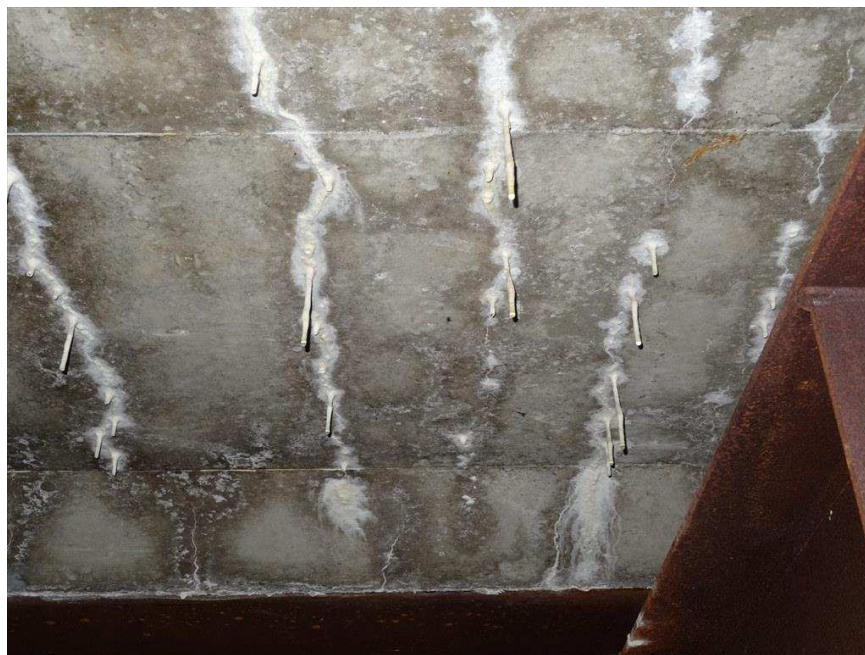
## 歩道下の床版のひび割れ・漏水(歩道は防水工なし)

遊離石灰がツララ状になっている。現行基準は歩道も防水工置。  
ひび割れ対策は適切だったのか？

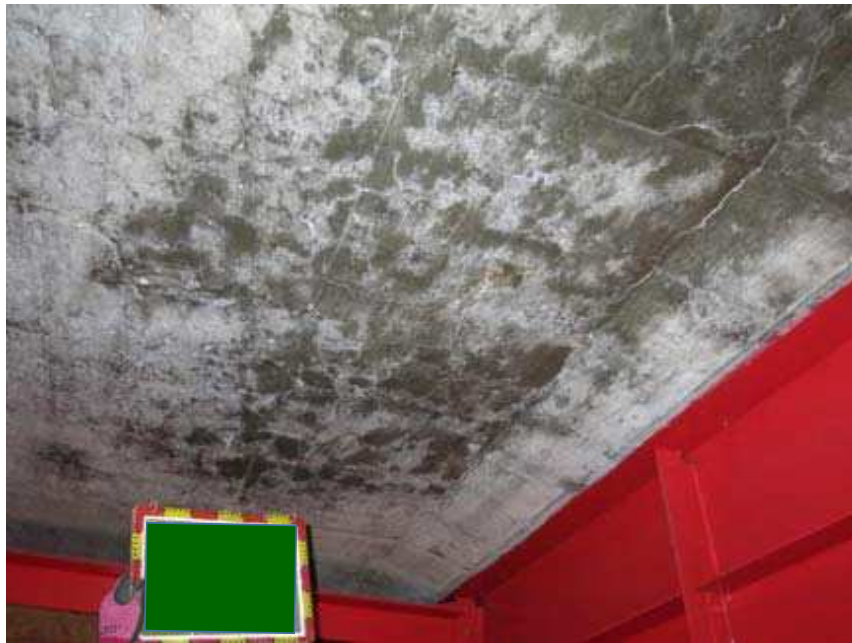
## RC床版の漏水を伴うひび割れ

凍結防止剤含みの漏水により床版が塩漬けになっている

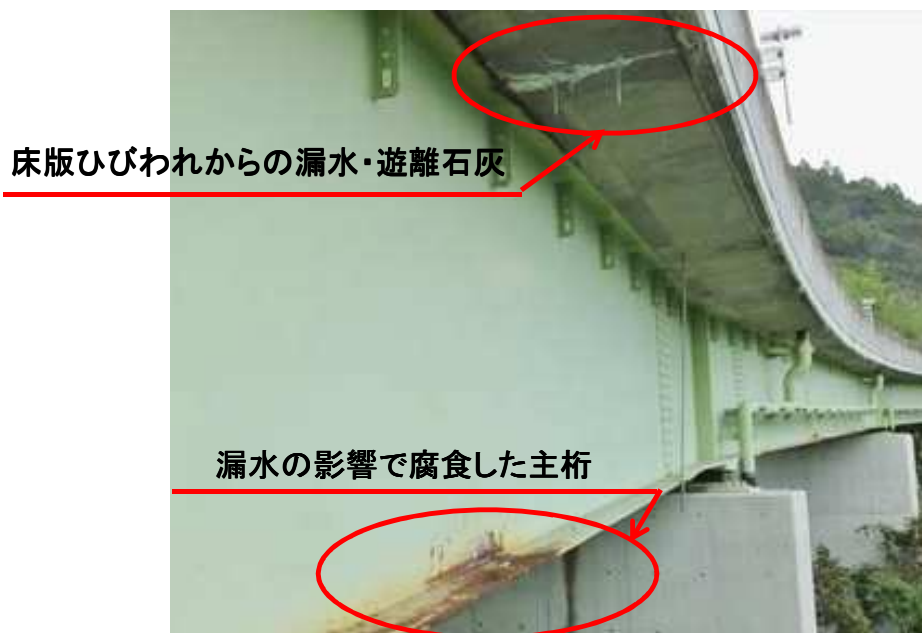
## 床版からの漏水で主桁が腐食

床版ひびわれからの漏水・遊離石灰

漏水の影響で腐食した主桁

供用して16年。床版からの漏水の影響で局部的に腐食が発生。

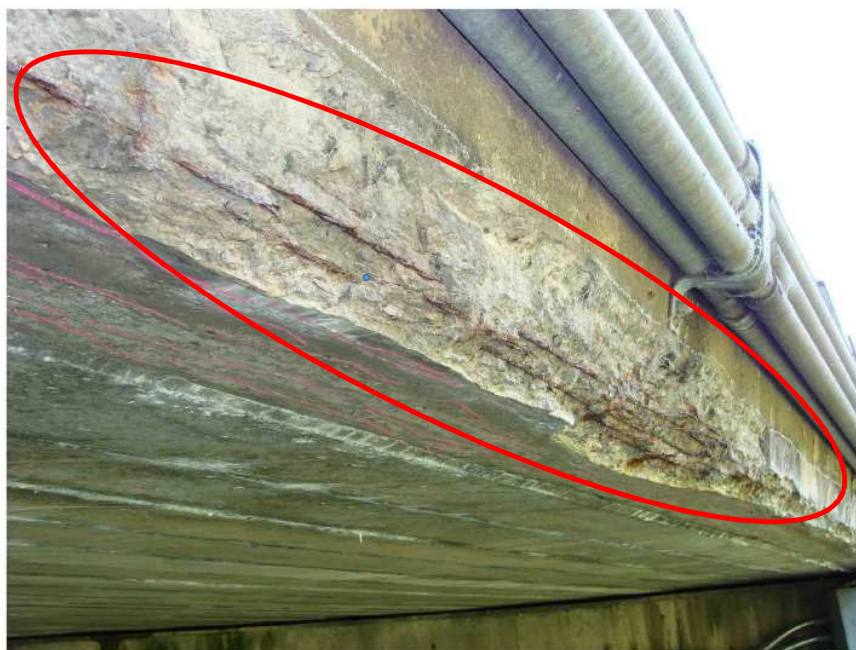
## 桁の凍害の例(山形県小国町)

凍結融解の繰り返しでコンクリートがボロボロになっている。

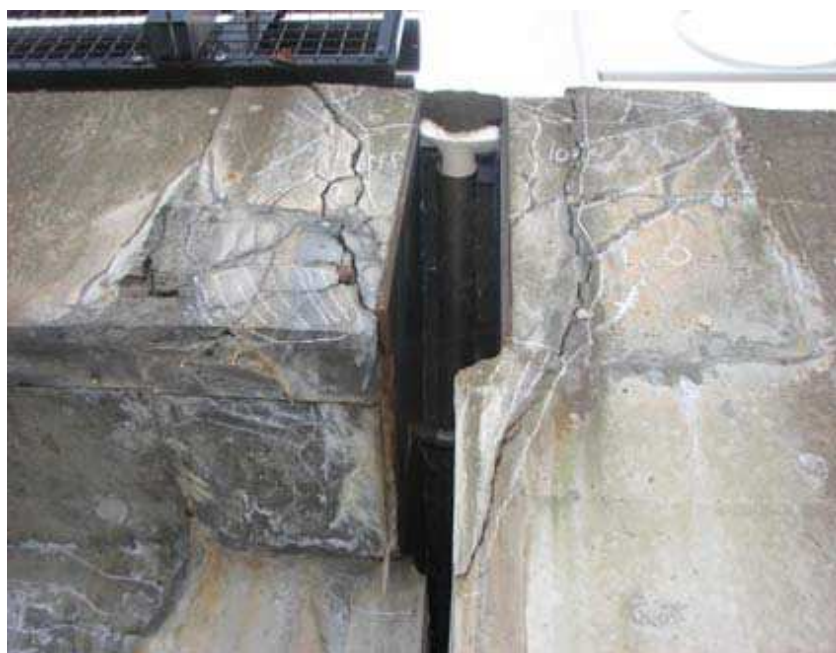
## 桁端部だけに発生したひび割れ

桁端部の漏水の影響範囲に発生したひび割れ。  
橋梁点検でもアルカリシリカ反応の疑い

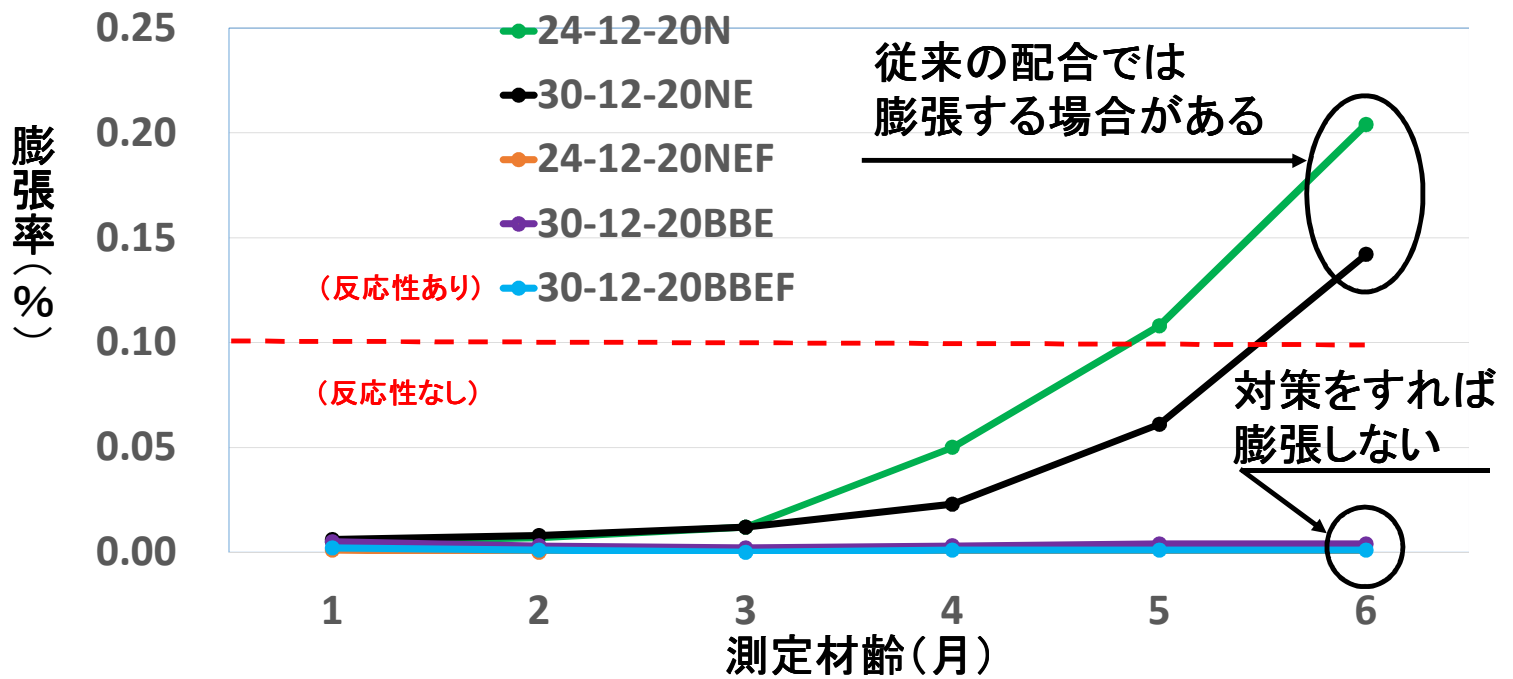
# ASR反応性判定試験(SSWコンクリートバー法)

凡例・・・ N: 普通セメント E: 膨張剤 F: フライアッシュ BB: 高炉セメント

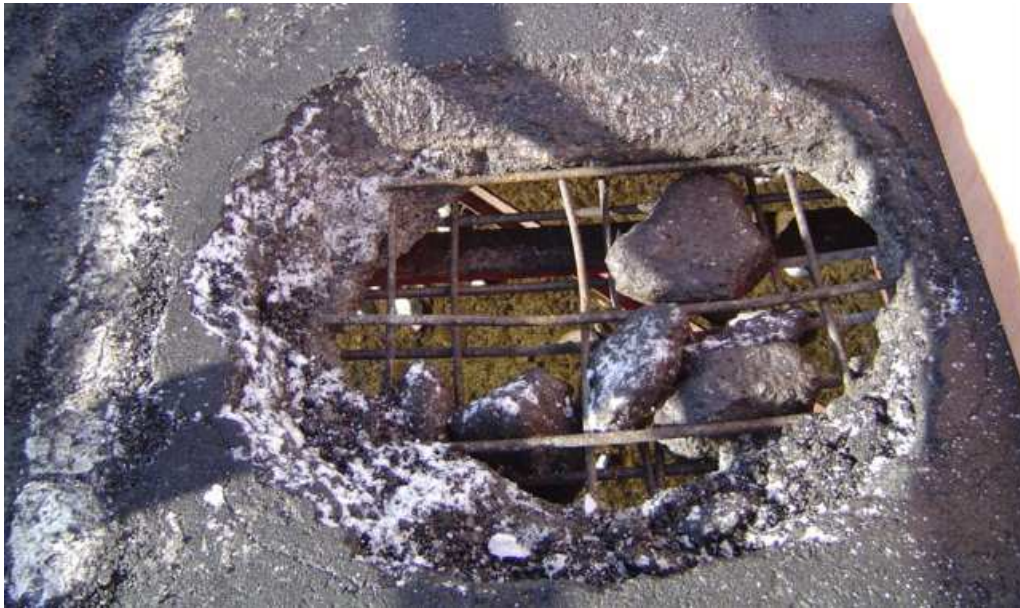
## 疲労破壊した床版の例

押し抜きせん断破壊交通量約2万4千台/日  
昭和39年道路橋示方書 供用後45年

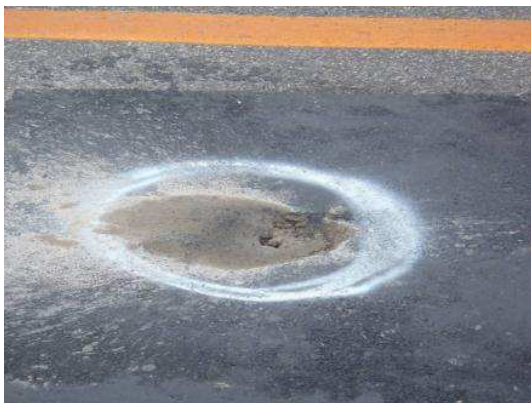
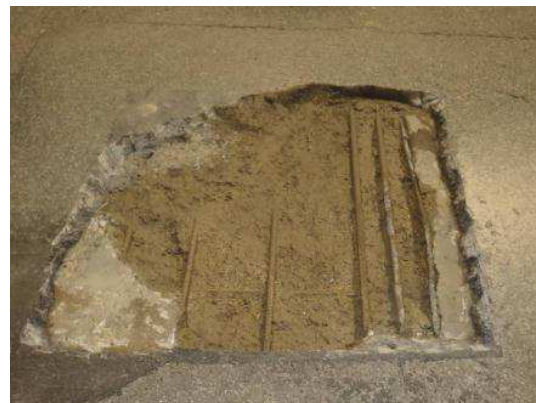
## 床版の新たな劣化形態 砂利化

舗装から土砂が噴出している箇所の  
床版の状態、コンクリートの砂利化、鋼材腐食

塩害、凍害、ASR及び交通荷重による疲労の複合劣化？  
交通量約1万2千台/日 昭和47年示方書 供用後36年

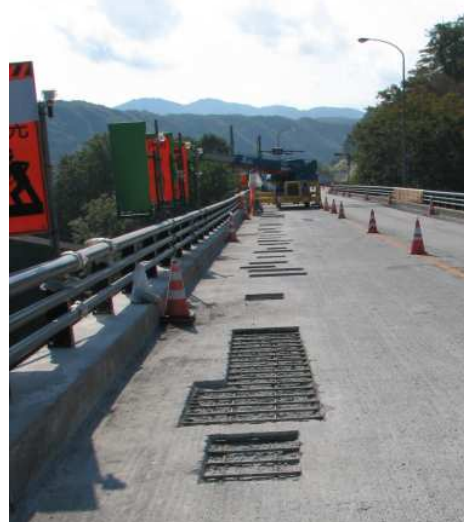
床版のうき

RC床版のうきを撤去した状況  
走行軌跡に沿ってうきが発生している  
鉄筋は腐食が始まっている

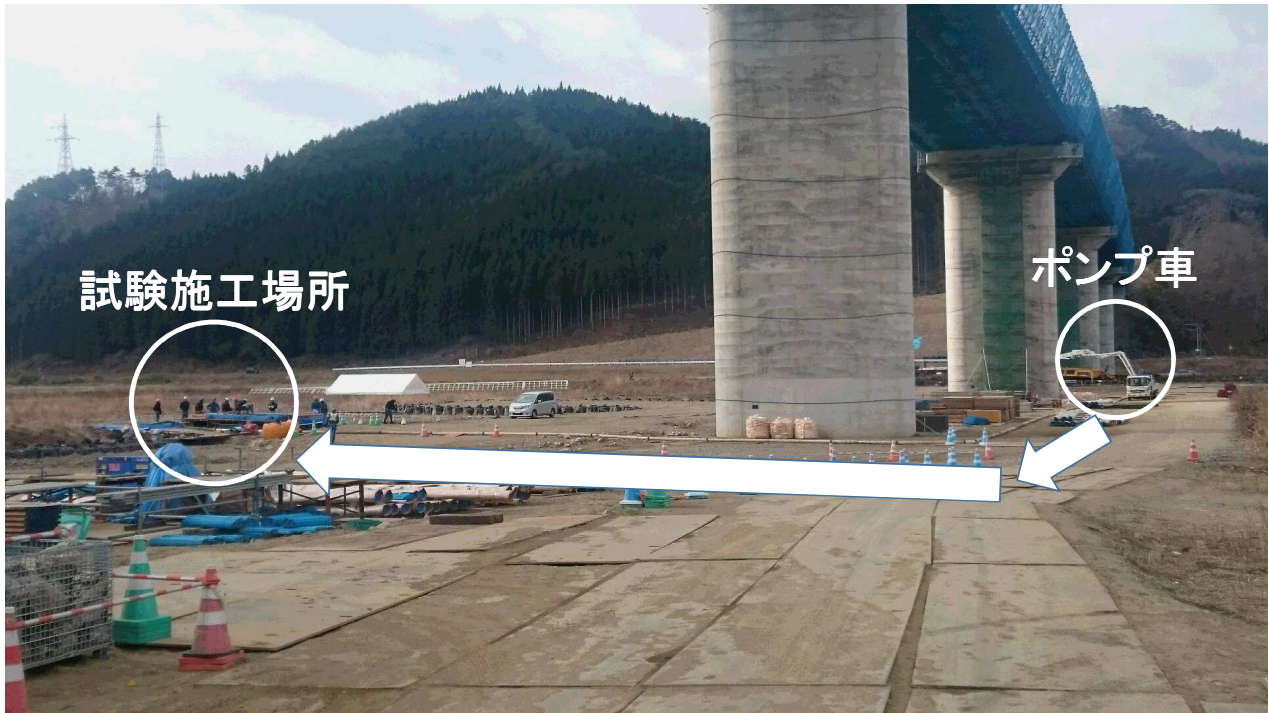
# 圧送試験の例

圧送高さ約35mのため水平換算延長200mの圧送試験を実施

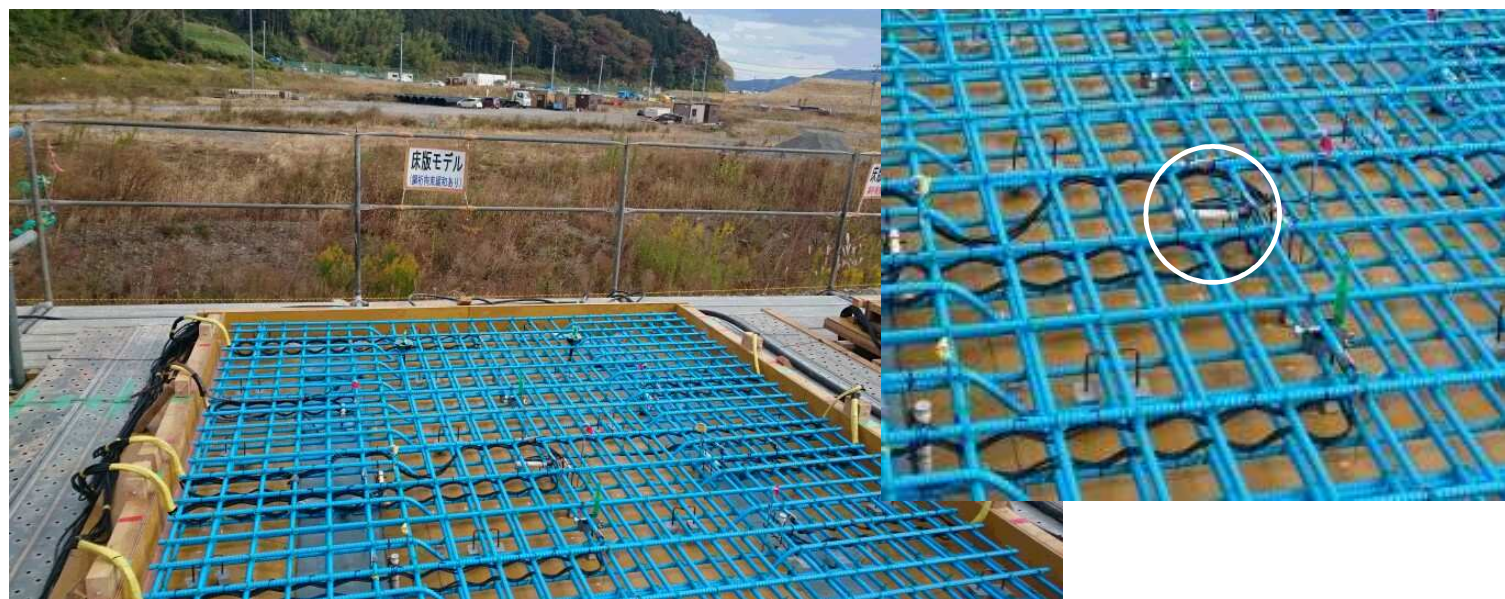
配筋が終わった模擬床版。床版内に歪みゲージもセット。

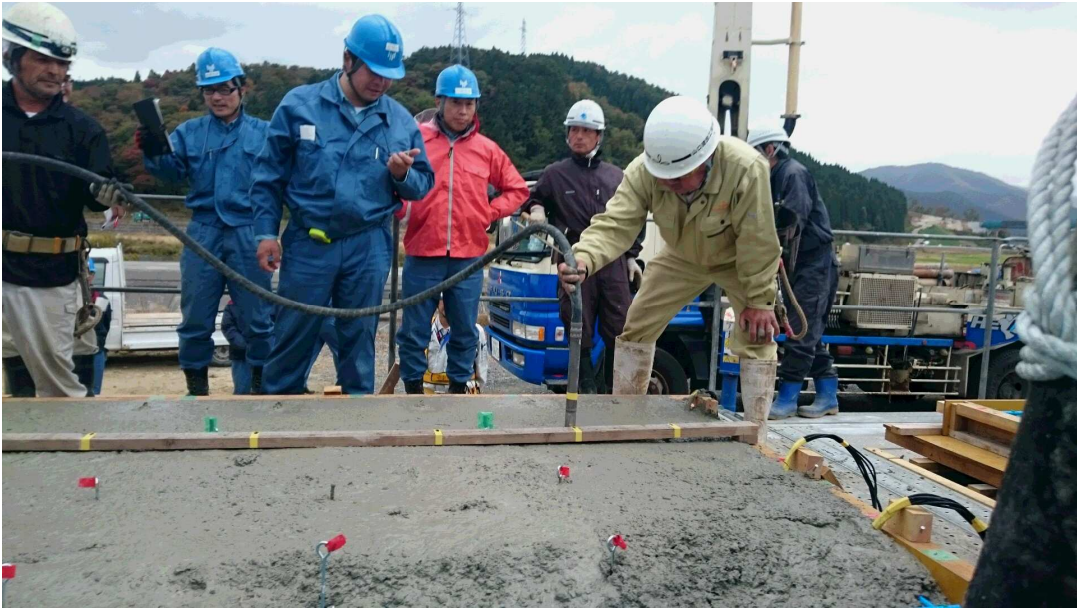
バイブレータによる振動締固め状況の確認

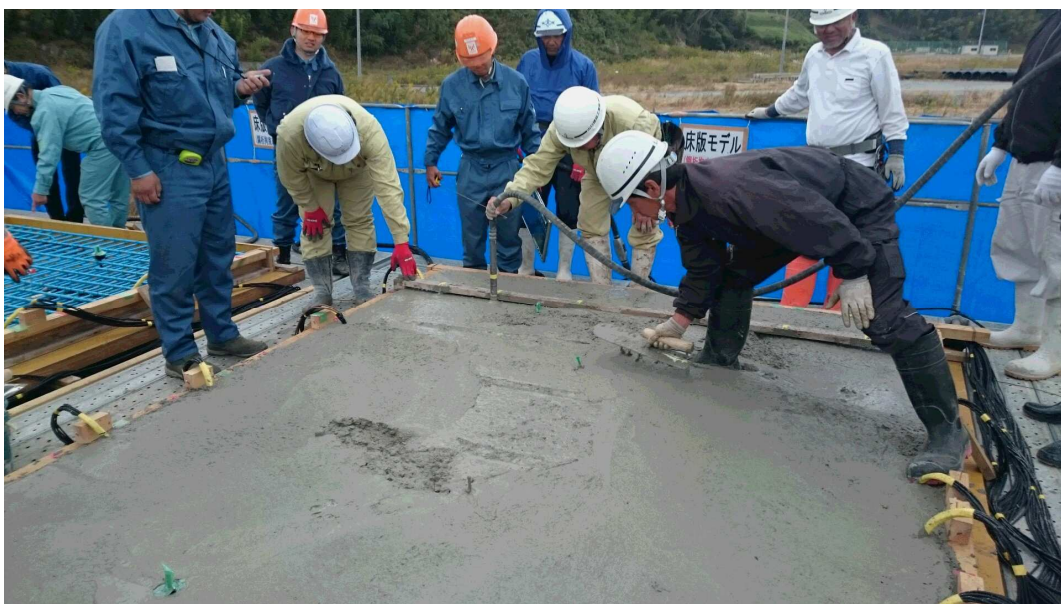
左官工によるコテ仕上げの施工性確認

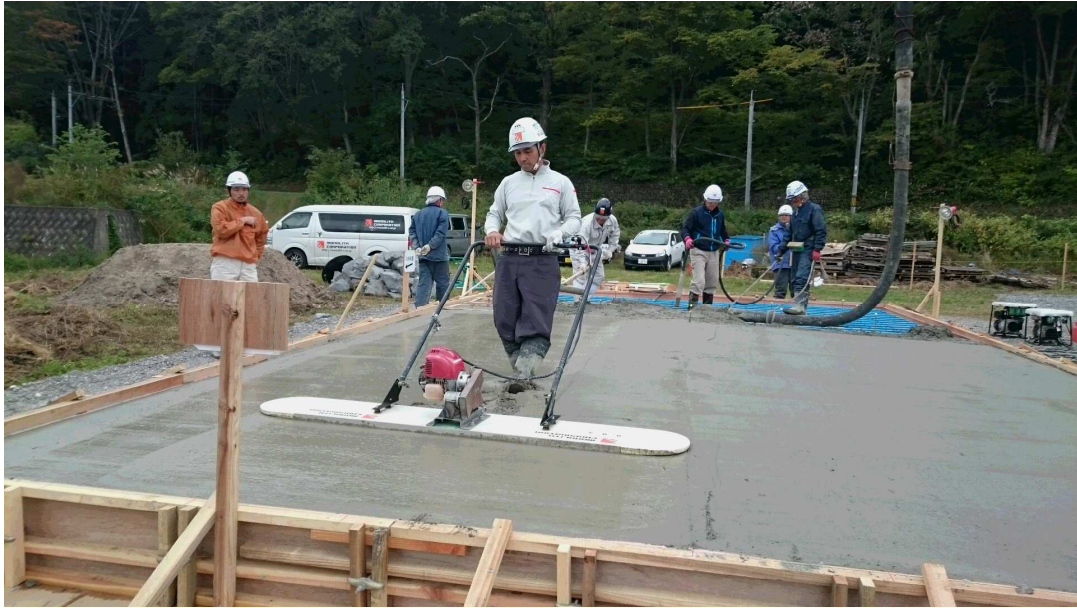
平坦性確保のための新工法の適用試験

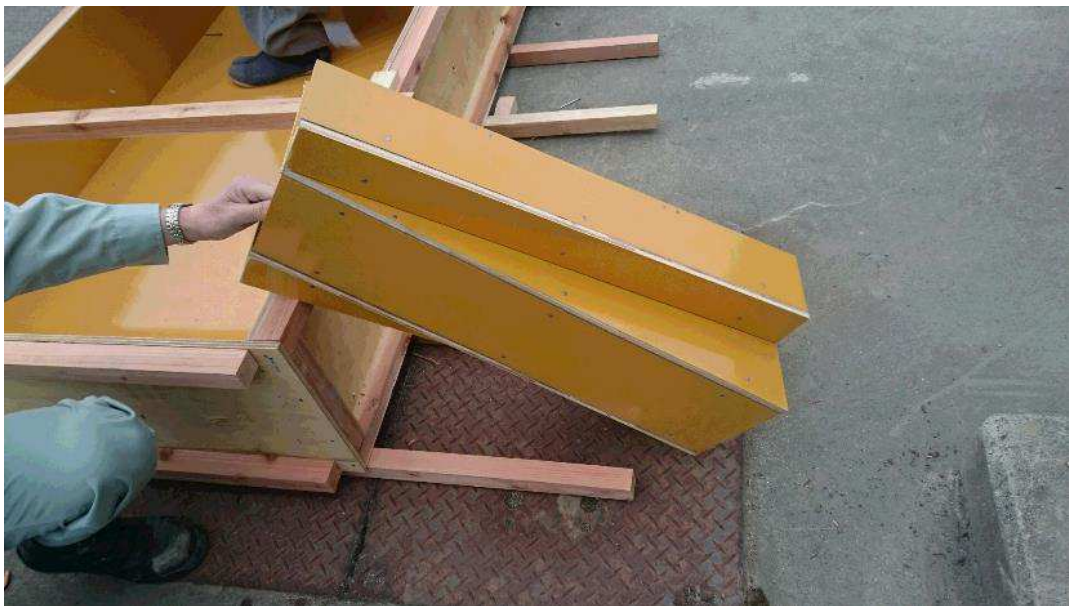
## 排水柵下部のコンクリート充填試験

排水柵の下部を木製型枠で模して試験施工を実施

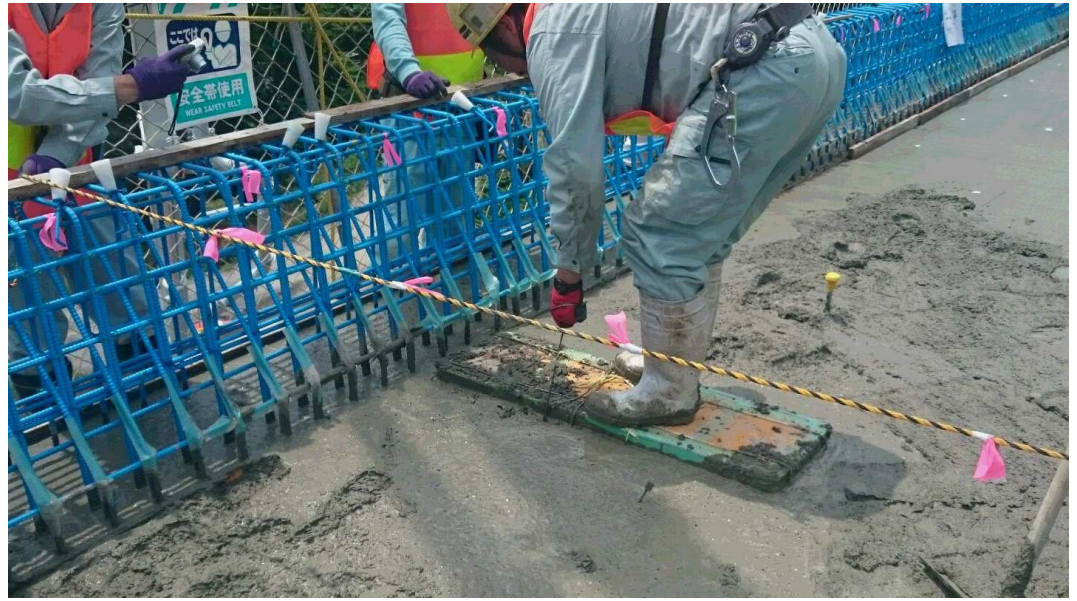
# 排水柵下の気泡除去

排水柵下にあらかじめビニールヒモを仕込んでおき、  
締固め後排水柵下の気泡をビニールヒモでかき出す

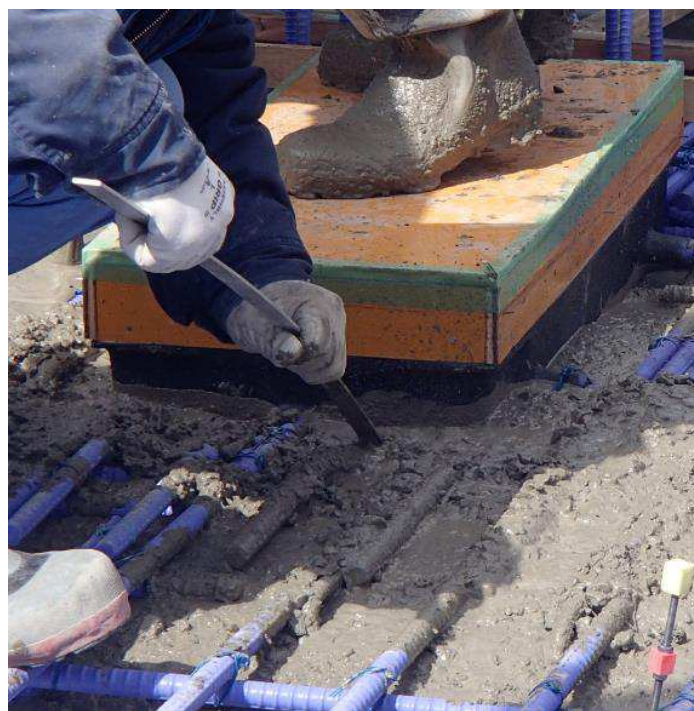
## 気泡除去棒による排水柵下の気泡除去

平棒の先端にハエたたきをつけた気泡除去棒

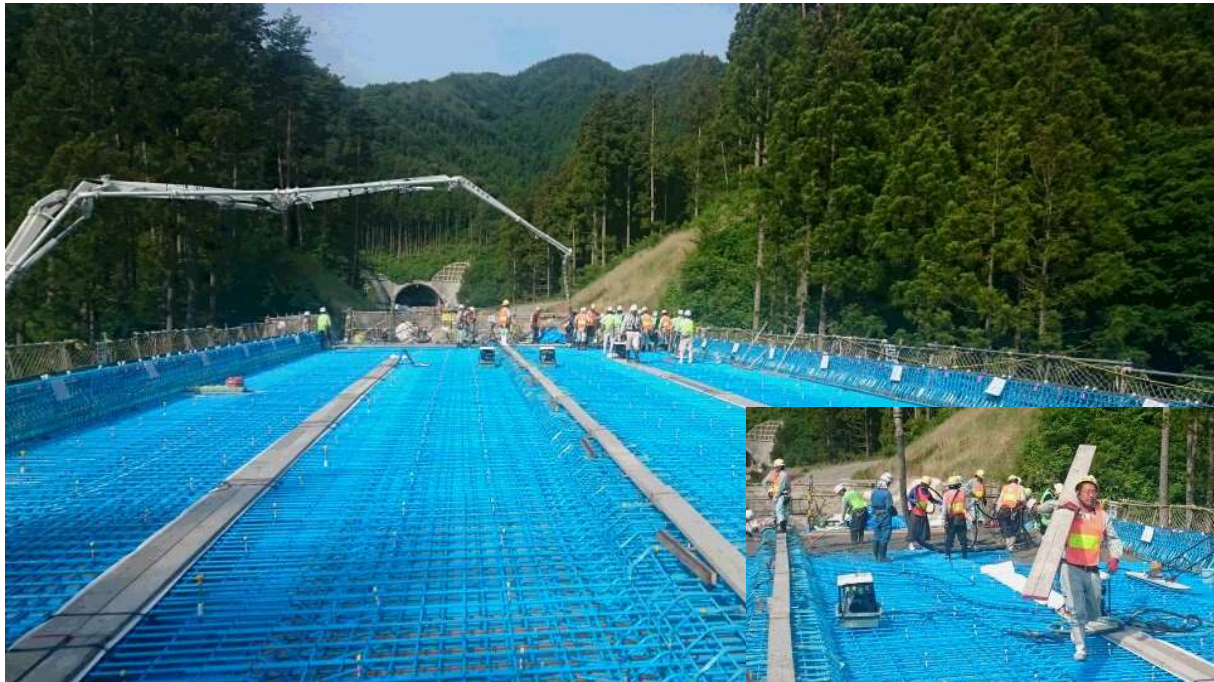
## 足場の全景

両側の足場は、打設が進むにつれて手前側に撤去してくる

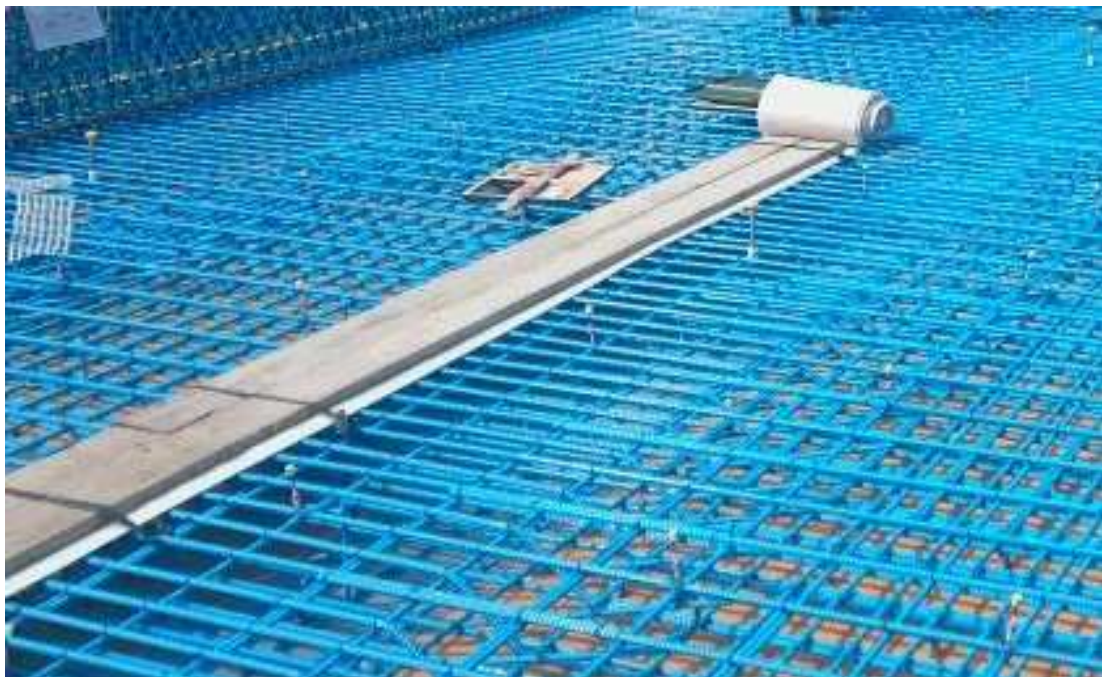
足場板の下に保護マットを敷いて防錆鉄筋を保護

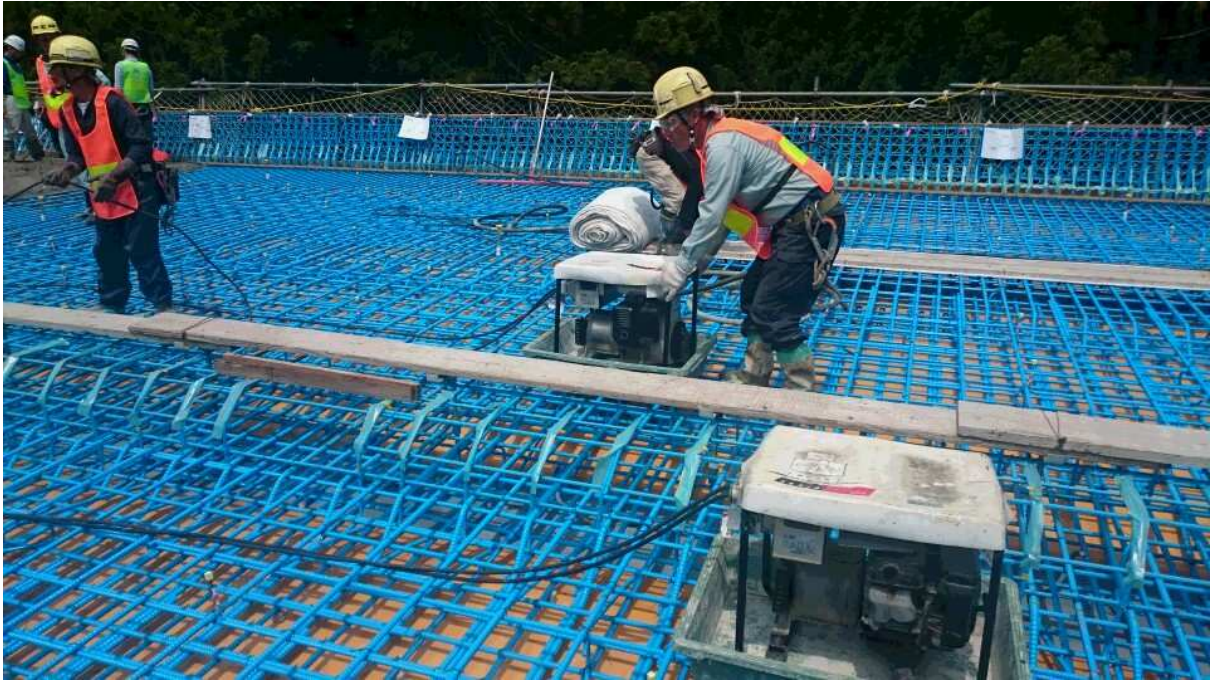
バイブレータ用の発電機は防錆鉄筋を傷つけないように  
プラスチックカゴに入れて移動

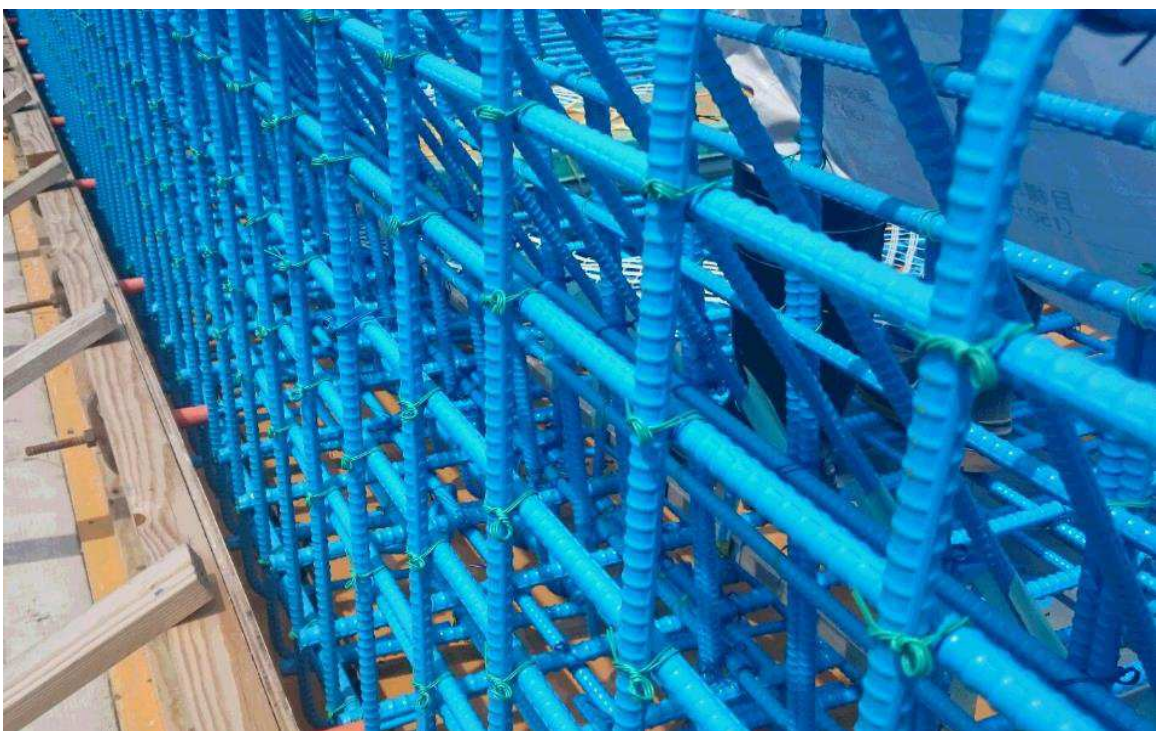
被覆結束線がかぶり内に入らないように内側に折り曲げ

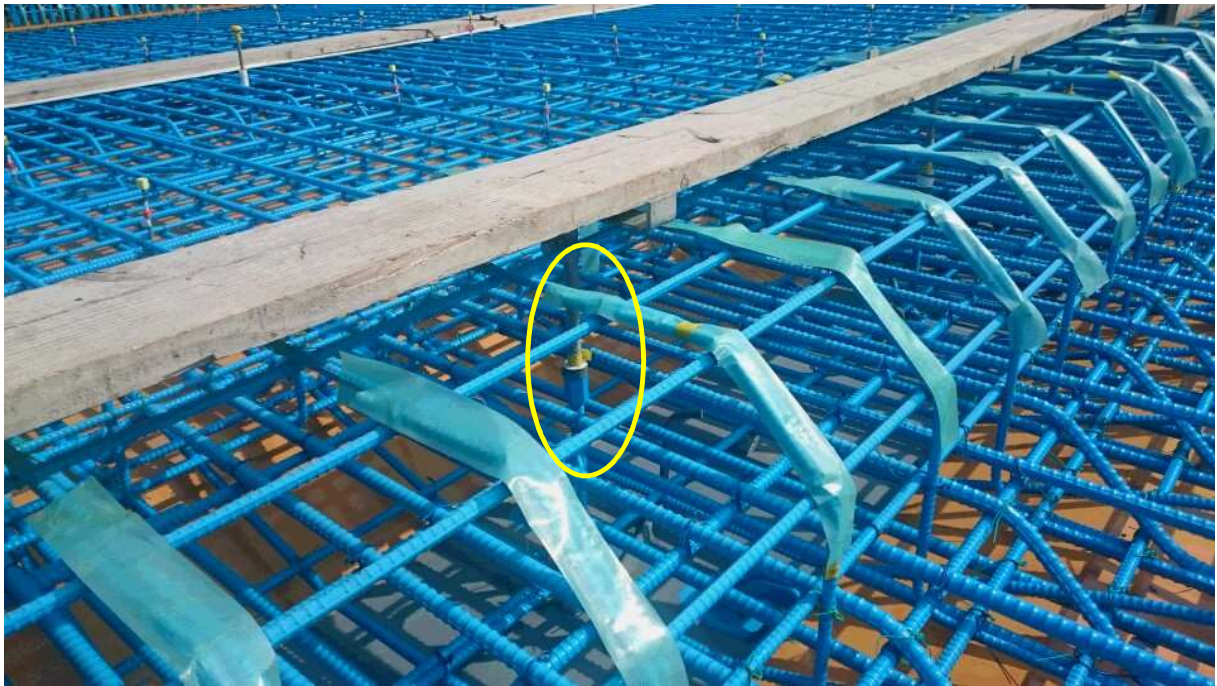
中央分離帯は鉄筋が曲がらないように桁に支持された足場を設置

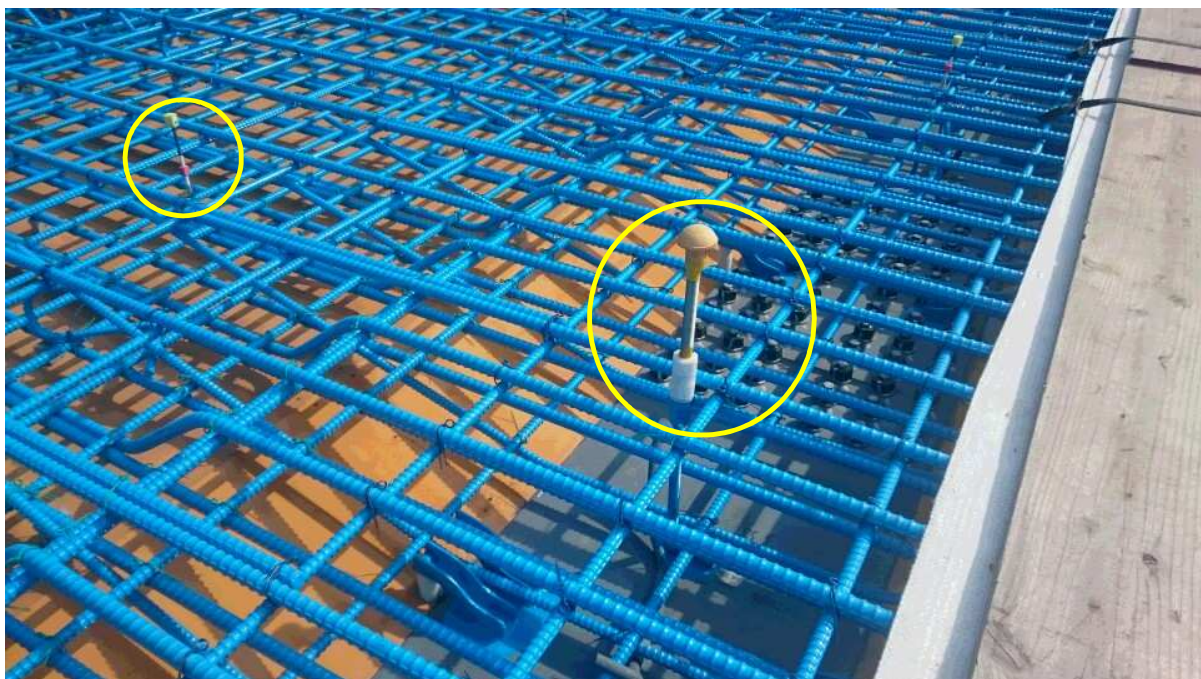
床版の仕上げ高さを示す目印

打設後鋼材がかぶり内に残らないように撤去

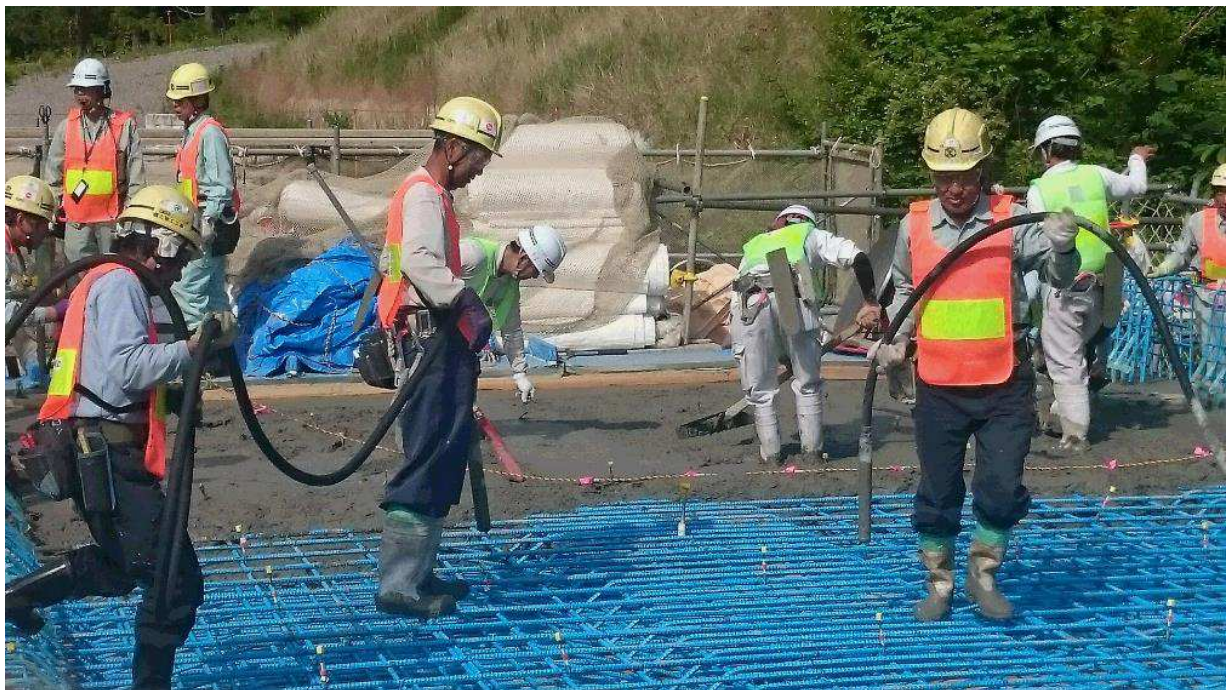
締固めが終わった部分から床版厚の一次仕上げを始める

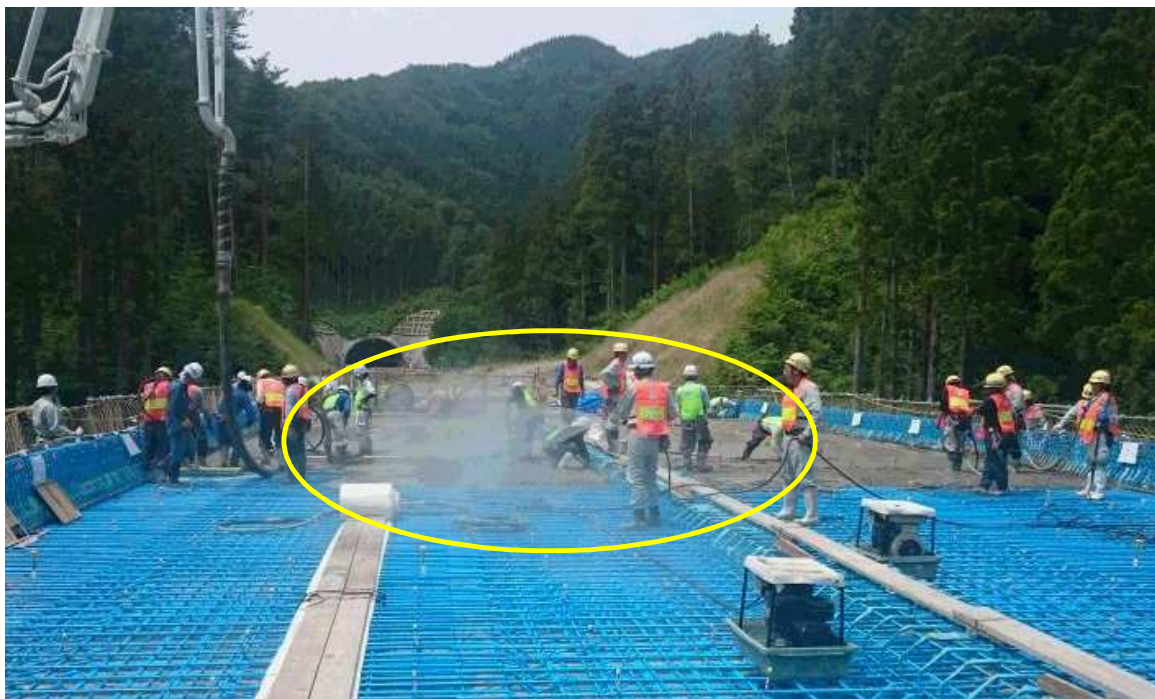
## 打込み直前の散水状況

散水は朝打設前に行っているが、日中乾いてくるので、打設直前に鉄筋がぬれる程度に再び散水

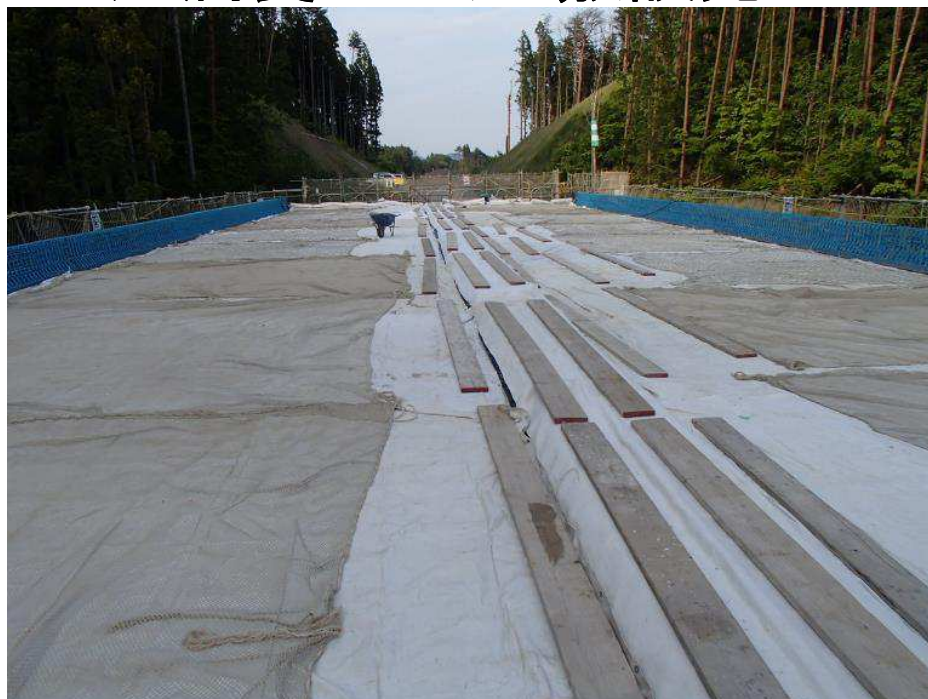
## 湿潤養生マット敷設完了

床版上面湿潤養生マットによる3ヶ月養生。型枠脱型7日。床版下面封緘養生3ヶ月。
