JR西日本の鉄道建設工事における品質確保の取組み

西日本旅客鉄道株式会社 大阪工事事務所 谷口 康一

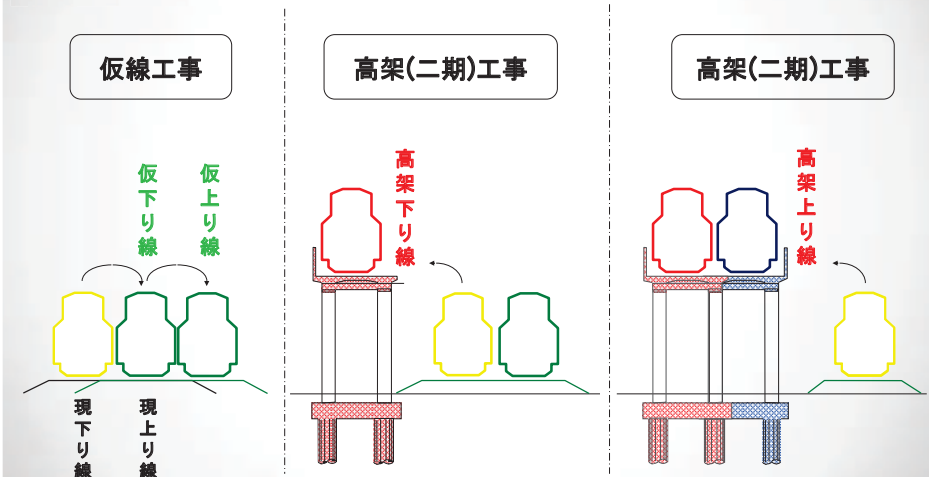
【高架橋区間の断面図】

高架工事の流れ

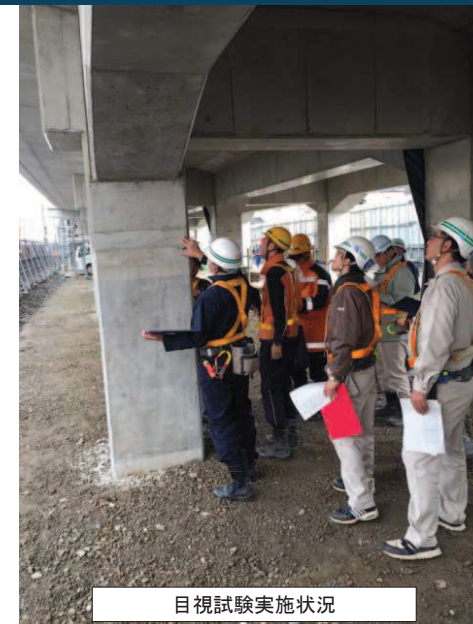
発注者・施工会社が一緒になり 表層品質を確認

高架橋 柱119本

- 散水試験 : 12回平均
- 目視試験 : 5項目
