ボックスカルバート工事における コンクリート構造物品質確保対策

熊野舗道工業株式会社
佐藤 節也

- ◆工事名 平成25年度 主要県道山口宇部線 単独道路改良(県道)工事 第2工区
- ◆工事場所 山口市佐山由良 地内
- ◆工期 平成26年1月14日 ~ 平成26年10月31日
- ◆工事内容 路体盛土 5,190m³ 路床盛土 1,400m³ 地盤改良工 661m³
C-1号函渠 L=19.9m V=254m³ C-2号函渠 L=16.3m V=193m³
函渠工 コンクリート打設時期 平成26年5月~7月

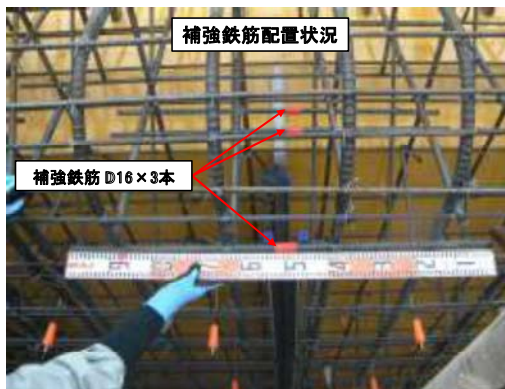
・補強鉄筋配置状況

補強部躯体断面積 : $20 \times 60 + 20 \times 20 / 2 = 1400 \text{ cm}^2$
 必要鉄筋比 : 0.5%以上
 必要鉄筋断面積合計 : $1400 \times 0.005 = 7.0 \text{ cm}^2$
 現設計鉄筋断面積合計 : $1.267 (D13) \times 2 \text{ 本} = 2.534 \text{ cm}^2$
 必要補強筋本数 : $(7.0 - 2.534) / 1.986 (D16) = 2.25 \approx 3 \text{ 本}$

コンクリート構造物品質確保ガイドでは、「打設温度が低い時期の施工については5.0m、その他の時期の施工については3.5mを目安に、誘発目地を設置する必要があると判断される。」とあるため、施工時期を考慮し、**誘発目地の設置間隔は3.5m以下**としました。(発注時検討済み)
また、側壁上部の**ハンチ部分については、頂版部へのひび割れ発生防止のため、補強鉄筋の追加(鉄筋比0.5%程度)**を行いました。

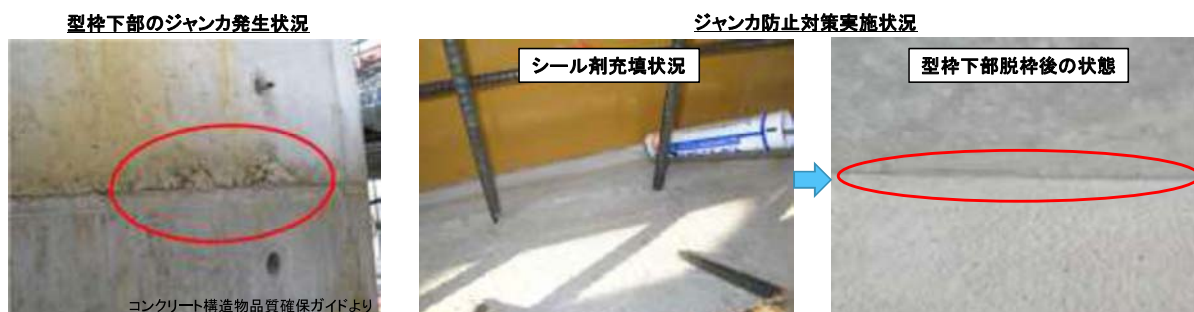
本工事では、型枠下部及び型枠継目からのセメントペーストの漏れ等によって生じるジャンカを防止するため、シーラ剤により型枠の隙間の充填を行いました。

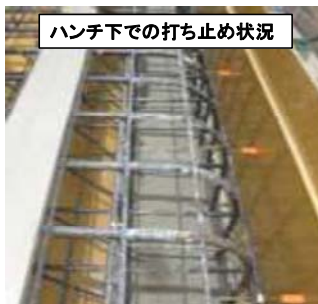
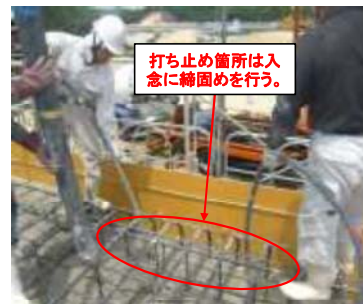
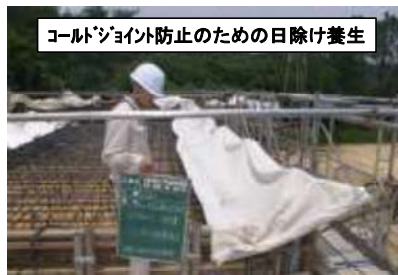
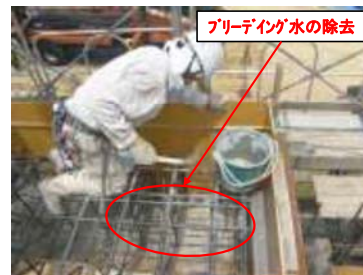
打設時の沈下クラック防止対策

側壁とハンチ及び頂版との境は打込み高さの違いから沈みひび割れが発生しやすいため、側壁コンクリート打設後、コールドジョイントが発生しない時間の範囲内で、沈下が収まる時間が経過した後に頂版コンクリートを打設する。(カルバート工指針より) 当現場では施工時期を考慮して1.5時間としました。

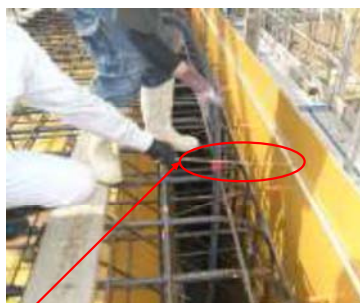
バイブレータはコンクリート面に鉛直に挿入し、引き抜くときは、コンクリートに引き抜き跡が残らないようにゆっくりと抜く。また、バイブレータの挿入間隔は50cm程度とし、下層のコンクリートに10cm程度挿入して、コールドジョイントが出来ないように十分締め固める。

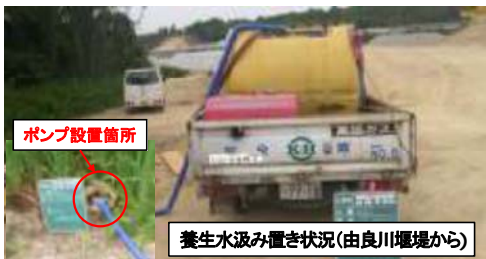
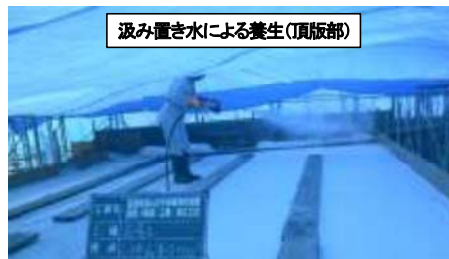
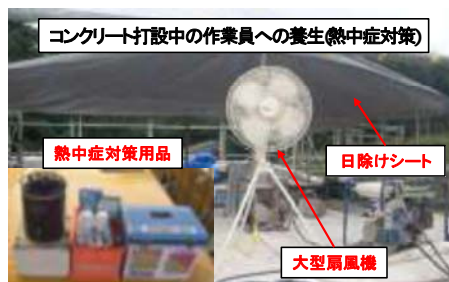
冷水(谷水等)を用いた散水により、**コンクリート表面を急冷すると、表面ひび割れが発生する可能性があるため、前日に養生水を汲み置きし、水温を上昇させて使用しました。**

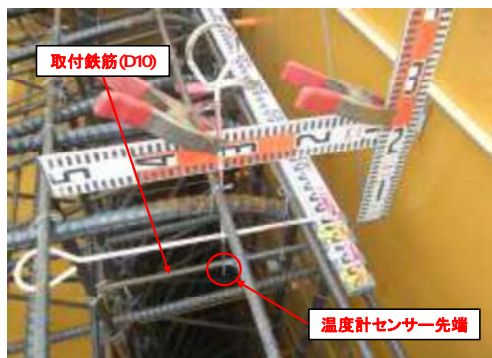
コンクリート温度を計測することは、**養生方法及び型枠解体時期の検討**を行うための参考データとなるため、両函渠とも先に打設を行う1ブロックに温度計センサーを設置しました。

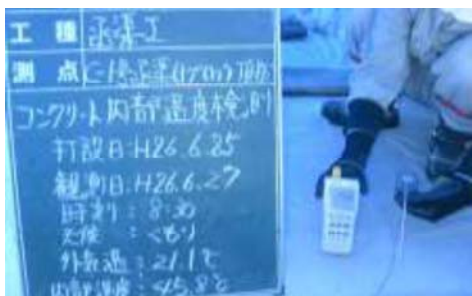
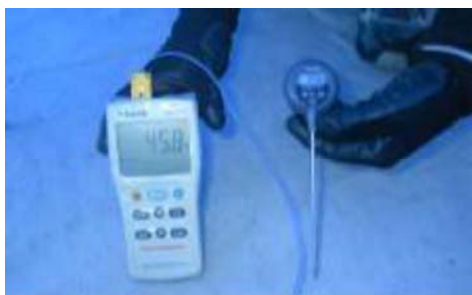
コンクリート温度計測状況

計測期間は、**打設日を含めて4週間(28日間)**とし、**打設日から1週間は朝(現場始業時)・昼(午後始業時)・夕方(現場終了時)の1日3回、デジタル温度計により温度計測**を行いました。

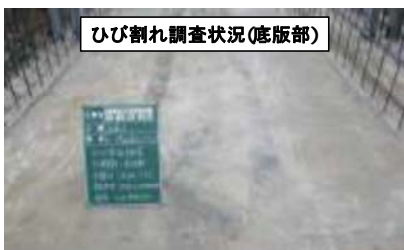
底版、頂版においては**脱枠時及び10日後**、側壁、翼壁においては**脱枠時及び4週間、かつ竣工前**にひび割れ調査を行いました。

C-1号函渠調査結果
底版、頂版
ひび割れ無し
側壁、翼壁
ひび割れ無し

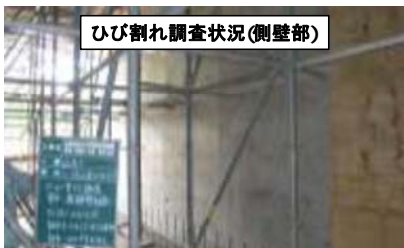
C-2号函渠調査結果
底版、頂版
ひび割れ無し
側壁、翼壁
ひび割れ無し
