# 沖家室大橋

## 橋梁管理カルテ

施設ID 83-01-000108

更新日： 令和3年5月28日

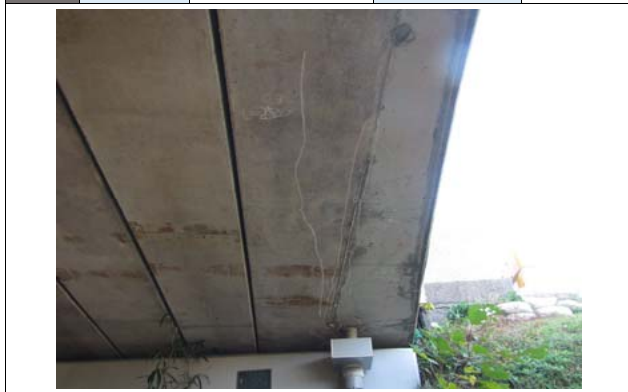
① 部材 上部構造 主桁 判定区分 I

主な部材単位の健全度			
部	材	健全度	損傷内容
上部構造	主桁	I	ひびわれ
	横桁	-	
	床版	I	ひびわれ、漏水・遊離石灰
下部構造		I	ひびわれ、漏水・遊離石灰
支承部		I	健全
その他		II	変色・劣化

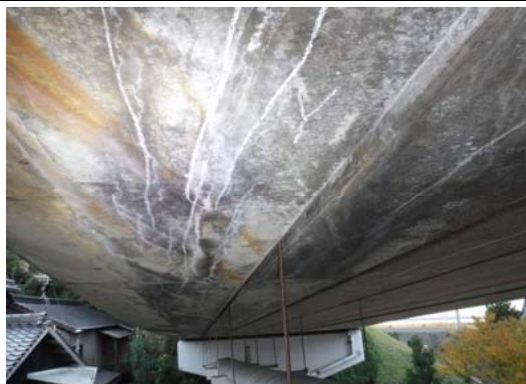
① 部材 上部構造 主桁 判定区分 II

主な部材単位の健全度			
部	材	健全度	損傷内容
上部構造	主桁	II	漏水・遊離石灰、ひびわれ
	横桁	-	
	床版	I	剝離・鉄筋露出、ひびわれ、漏水・遊離石灰
下部構造		II	ひびわれ、剝離・鉄筋露出
支承部		I	健全
その他		II	ひびわれ

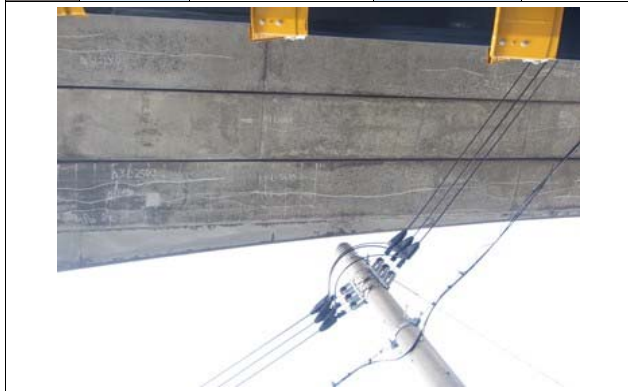
① 部材 上部構造 主桁 判定区分 II

主な部材単位の健全度			
部	材	健全度	損傷内容
上部構造	主桁	II	ひびわれ、剝離・鉄筋露出
	横桁	-	
	床版	II	ひびわれ、漏水・遊離石灰
下部構造		I	健全
支承部		I	健全
その他		II	ひびわれ

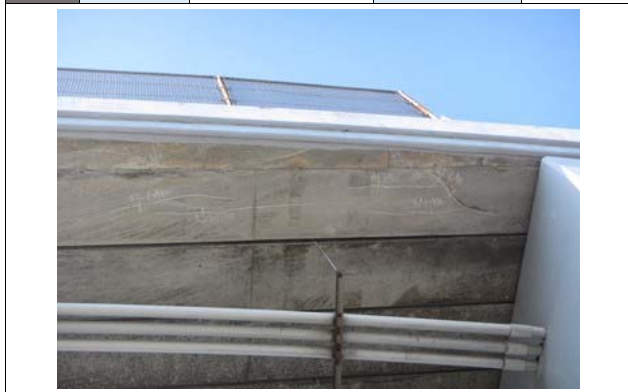
① 部材 上部構造 主桁 判定区分 II

主な部材単位の健全度			
部	材	健全度	損傷内容
上部構造	主桁	II	ひびわれ、剥離・鉄筋露出
	横桁	-	
	床版	I	漏水・遊離石灰、剥離・鉄筋露出、ひびわれ
下部構造		I	ひびわれ、漏水・遊離石灰
支承部		I	健全
その他		II	土砂詰まり

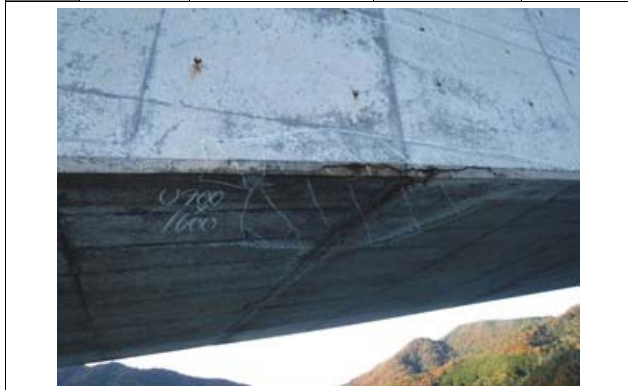
① 部材 上部構造 主桁 判定区分 II

主な部材単位の健全度			
部	材	健全度	損傷内容
上部構造	主桁	II	うき、ひびわれ、剝離・鉄筋露出
	横桁	II	ひびわれ、漏水・遊離石灰
	床版	II	ひびわれ、剝離・鉄筋露出
下部構造		II	腐食、亀裂
支承部		I	腐食
その他		II	ひびわれ

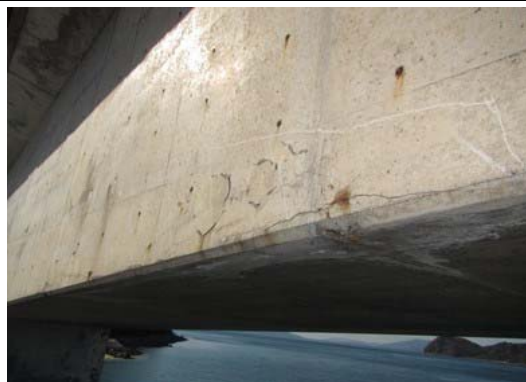
① 部材 上部構造 主桁 判定区分 II

主な部材単位の健全度			
部	材	健全度	損傷内容
上部構造	主桁	II	うき、ひびわれ、剝離・鉄筋露出
	横桁	II	ひびわれ、剝離・鉄筋露出
	床版	II	ひびわれ、漏水・遊離石灰
下部構造		II	ひびわれ、うき、漏水・遊離石灰
支承部		I	腐食
その他		II	ひびわれ

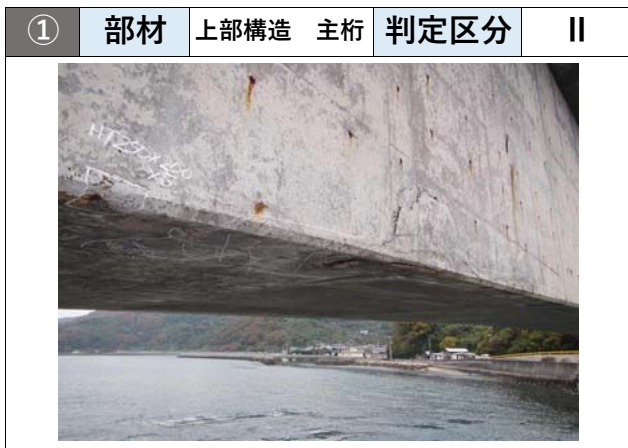
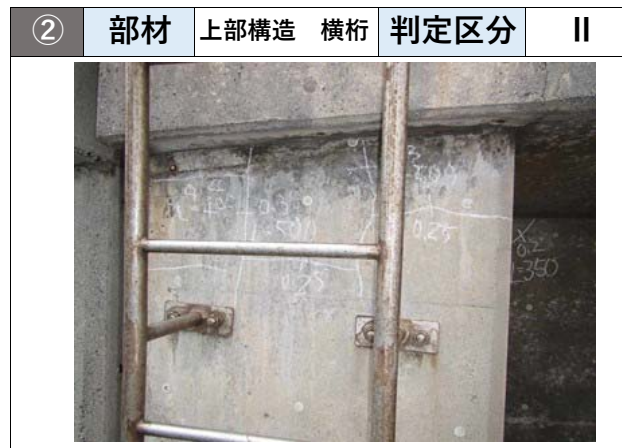
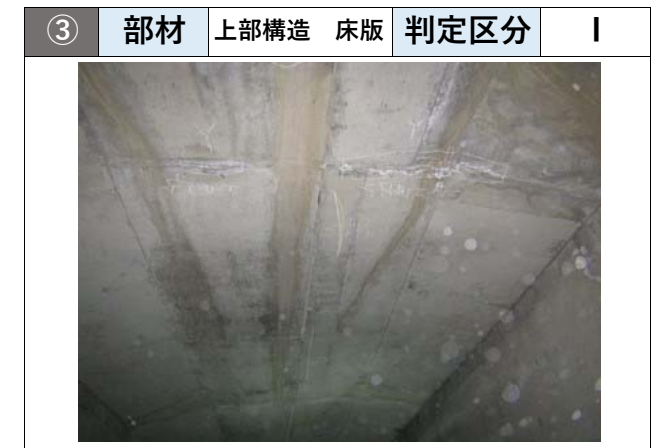
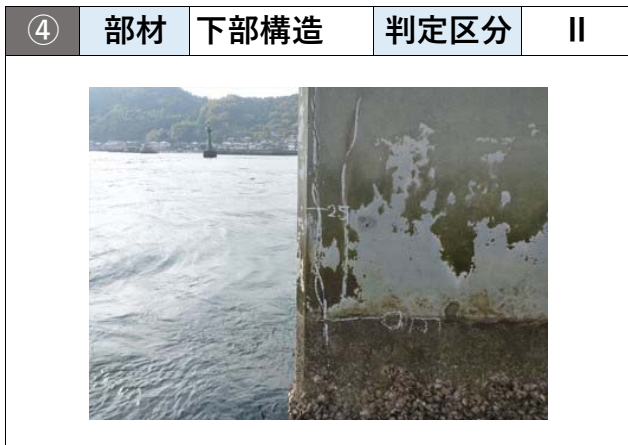
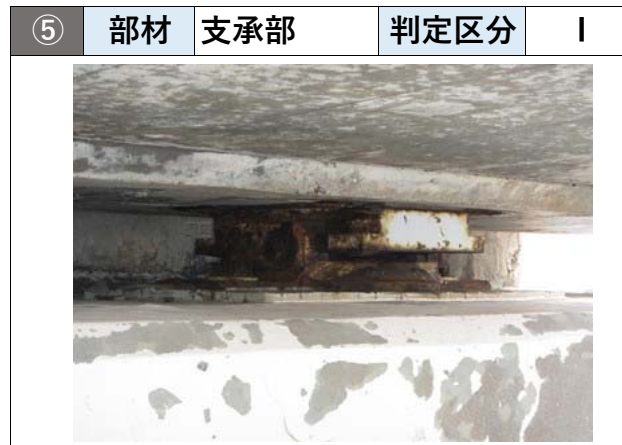
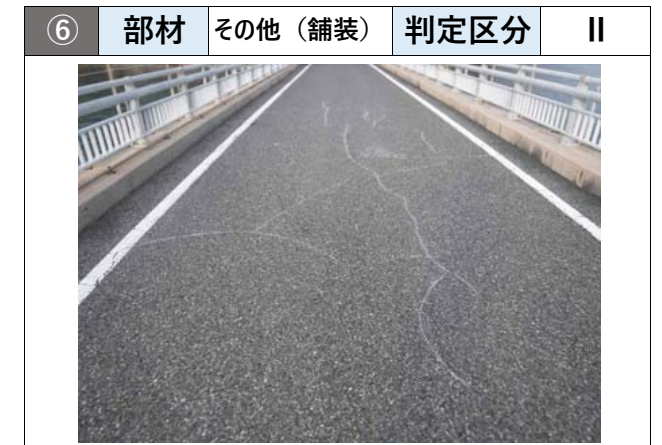
第 8 径間

主な部材単位の健全度			
部	材	健全度	損傷内容
上部構造	主桁	II	うき、剝離・鉄筋露出、ひびわれ
	横桁	II	ひびわれ
	床版	I	ひびわれ、剝離・鉄筋露出、漏水・遊離石灰
下部構造		II	ひびわれ、漏水・遊離石灰
支承部		I	腐食
その他		II	ひびわれ

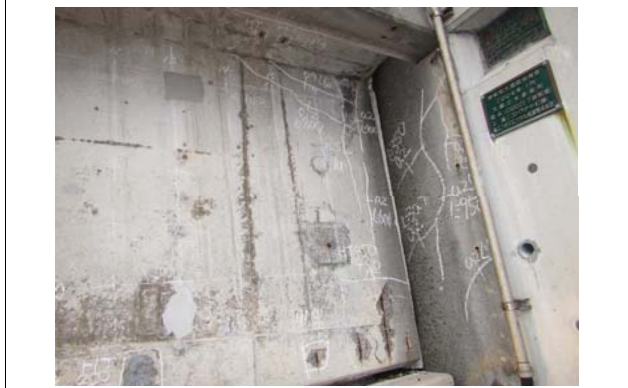
① 部材 上部構造 主桁 判定区分 II

主な部材単位の健全度			
部	材	健全度	損傷内容
上部構造	主桁	II	ひびわれ、剝離・鉄筋露出、うき
	横桁	II	剝離・鉄筋露出、うき
	床版	I	剝離・鉄筋露出、うき
下部構造		II	ひびわれ
支承部		II	変形・劣化
その他		II	腐食
