橋梁諸元・概要

橋 梁 名	瑞穂橋	橋 種	コンクリート橋、鋼橋	離島架橋	長大橋	特殊橋	重要物流道路
路 線 名	主要地方道柳井周東線	上 部 工 形 式	PCT桁（第1-2径間,第4-5径間） トラス桁（第3径間）			○	
架 橋 箇 所	柳井市中央			緊急輸送道路	跨線橋	跨道橋	その他
架 橋 年	1962年（昭和37年）	橋 長	107 m		○	○	
添 架 物		幅 員	車道 9.5m 歩道

橋梁点検結果	点検年月	平成29年11月	橋の健全度
--------	------	----------	-------

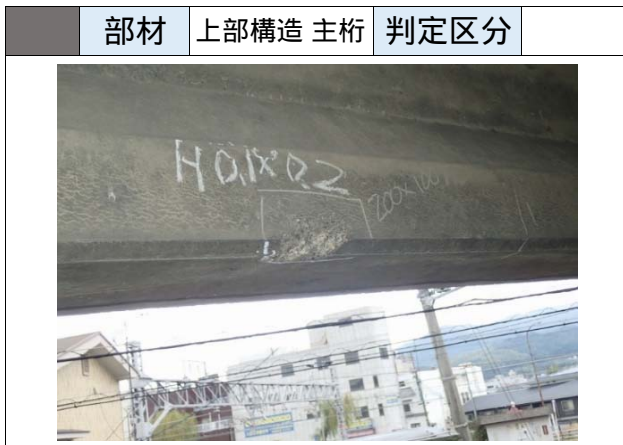
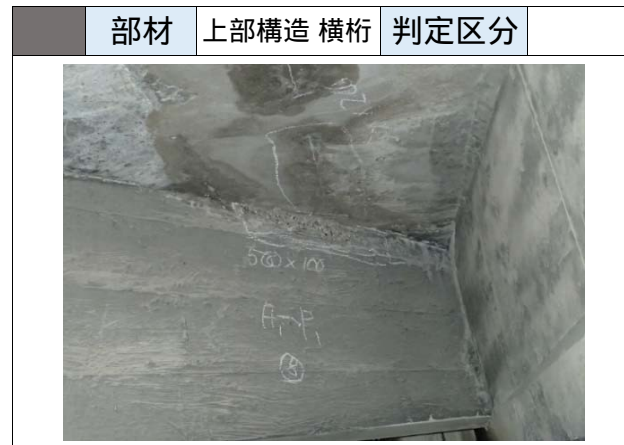
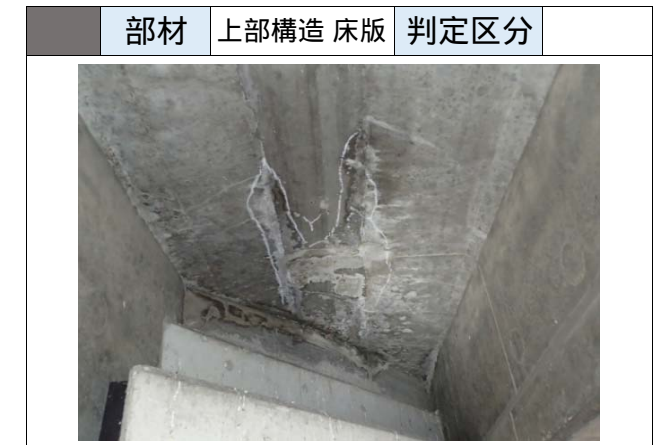
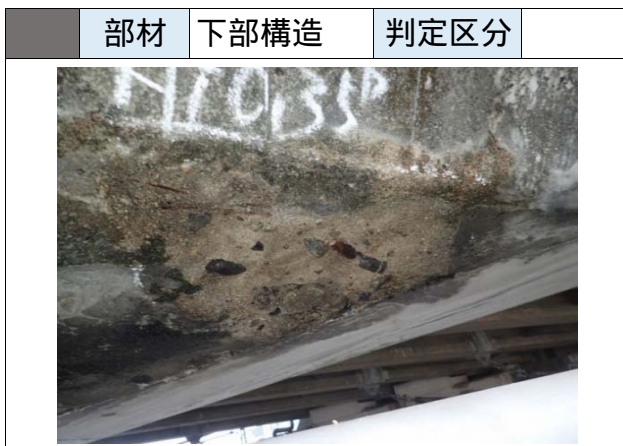
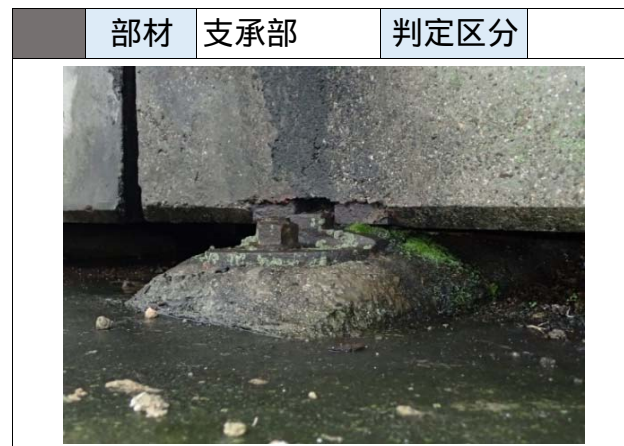
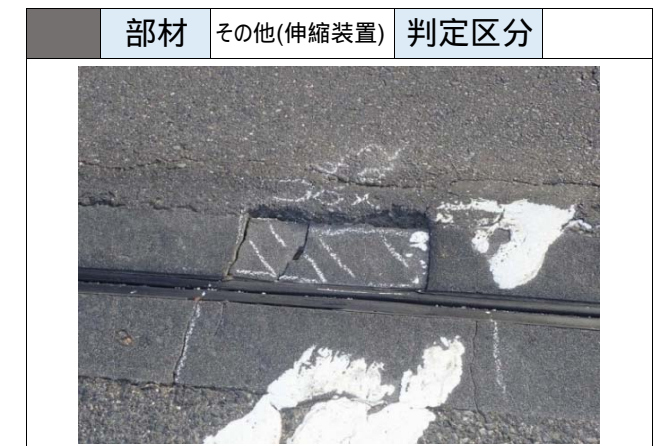
第 1 径間

主な部材単位の健全度			
部	材	健全度	損傷内容
上部構造	主桁		剥離・鉄筋露出
	横桁		剥離・鉄筋露出
	床版		漏水・遊離石灰
下部構造			剥離・鉄筋露出
支承部			腐食、防食機能の劣化
その他			ひびわれ、路面の凹凸、変形・欠損

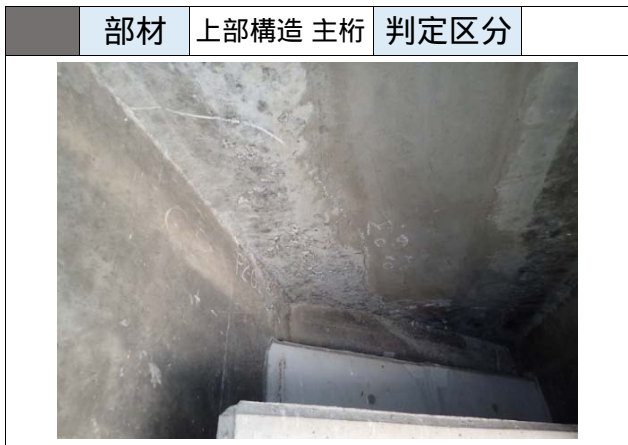
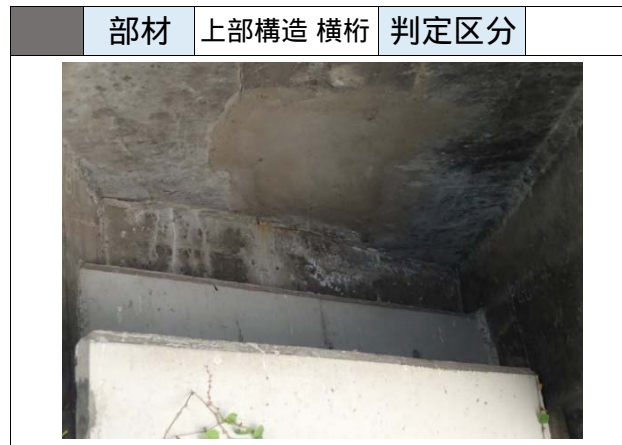
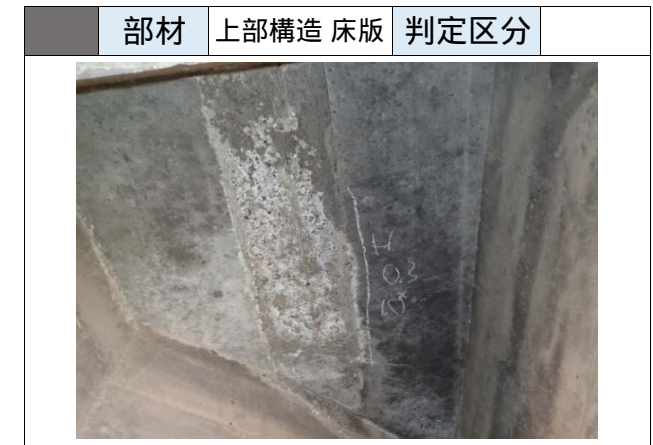
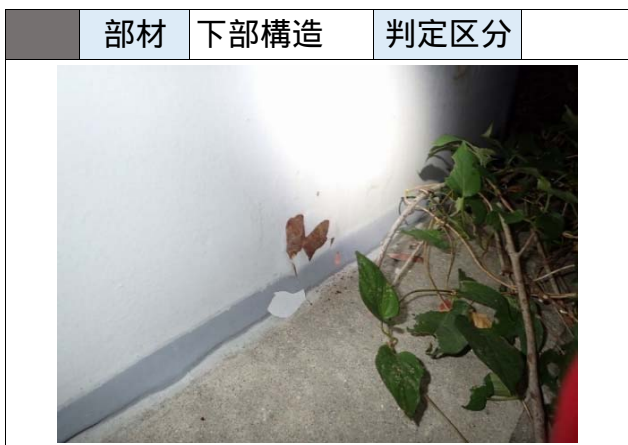
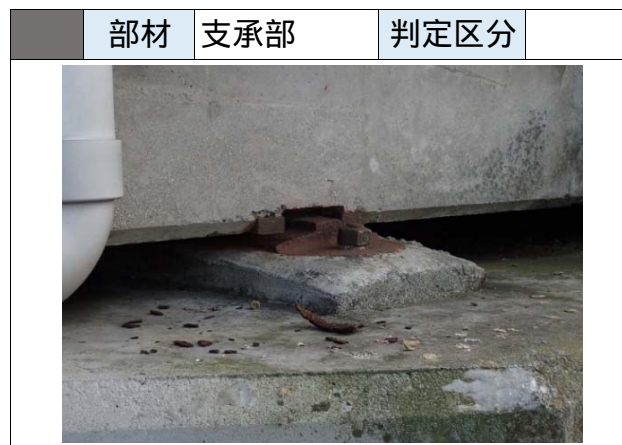
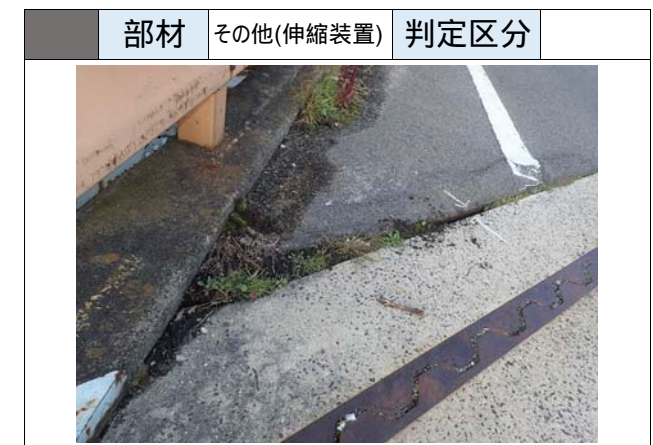
第 2 径間

主な部材単位の健全度			
部	材	健全度	損傷内容
上部構造	主桁		剥離・鉄筋露出
	横桁		漏水・遊離石灰
	床版		剥離・鉄筋露出、漏水・遊離石灰
下部構造			防食機能の劣化
支承部			腐食、防食機能の劣化
その他			路面の凹凸

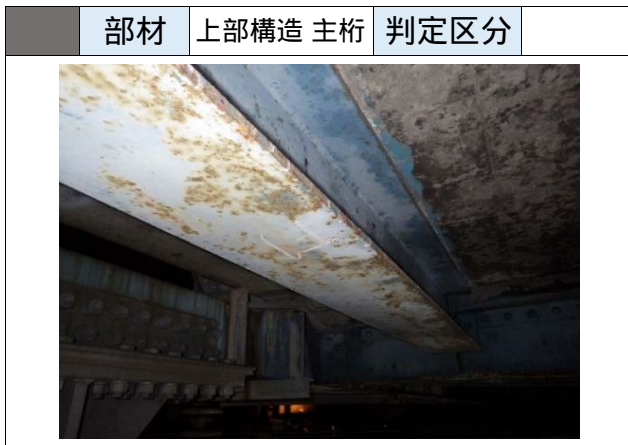
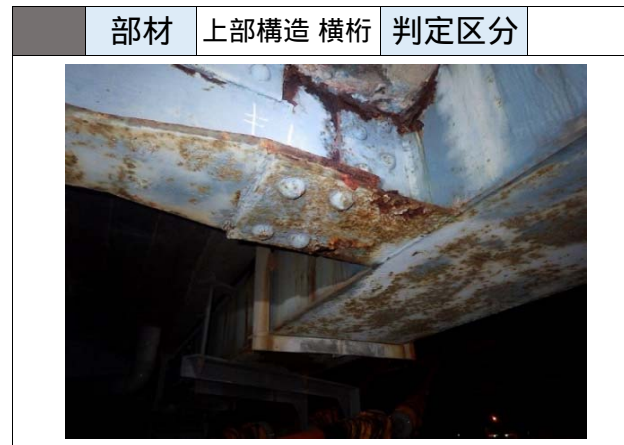
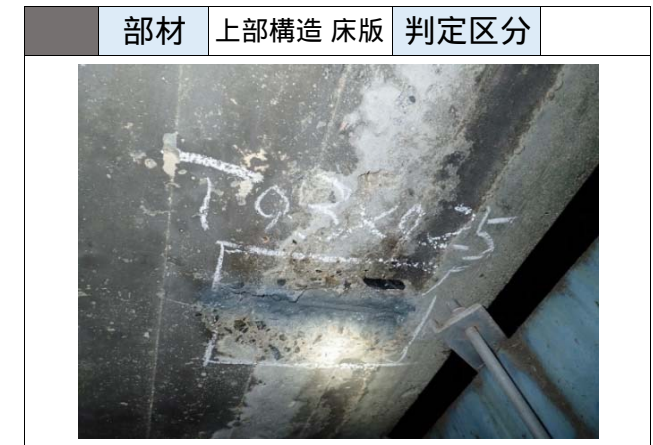
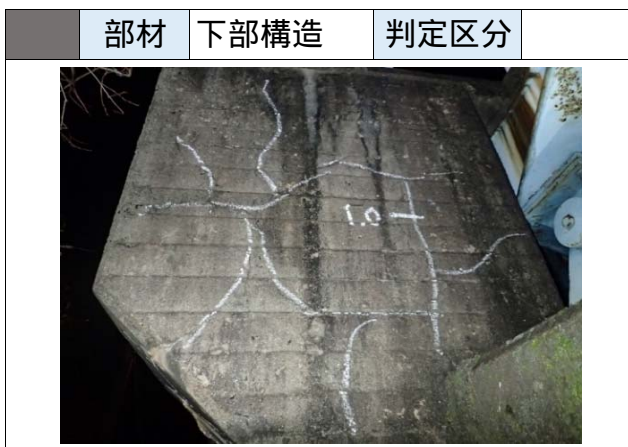
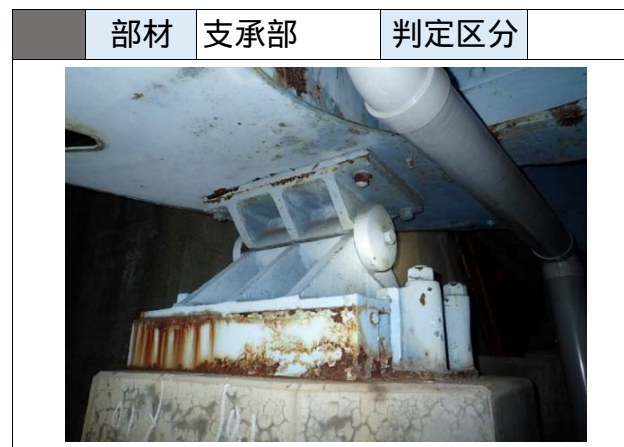
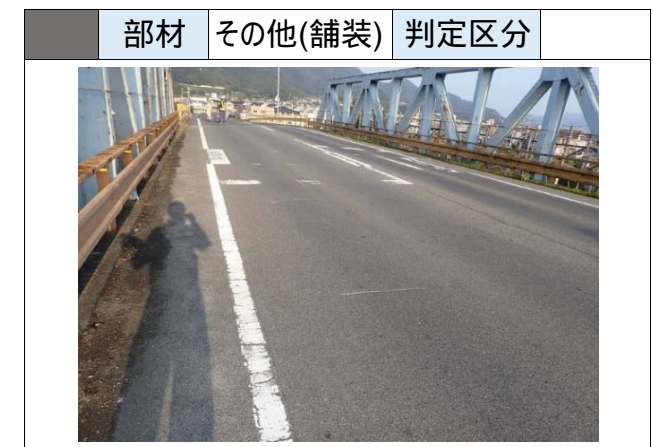
第 3 径間

主な部材単位の健全度			
部	材	健全度	損傷内容
上部構造	主桁		腐食
	横桁		腐食
	床版		剥離・鉄筋露出
下部構造			ひびわれ
支承部			腐食・防食機能の劣化
その他			舗装の異常
