### ■橋梁諸元・概要

橋梁名	宇部湾岸高架橋	橋種	コンクリート橋、鋼橋	離島架橋	長大橋	特殊橋	重要物流道路
路線名	主要地方道山口宇部線	上部工形式	2頁参照		○		
架橋箇所	宇部市西中町			緊急輸送道路	跨線橋	跨道橋	その他
架橋年	2005年（平成17年）	橋長	3,325 m			○	
添架物		幅員	車道 7.0m 歩道

点検年度	点検種別	橋の健全度	主な損傷内容
平成23年	定期点検	/	なし
平成30年	定期点検	II	主桁・横桁の防食機能の劣化、柱・梁部のひびわれ・剥離・鉄筋露出
令和5年予定

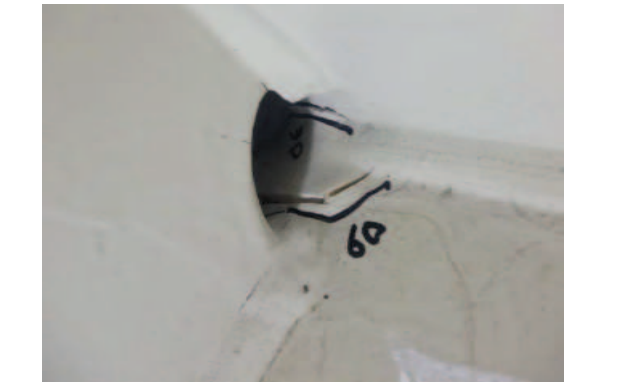
① 部材 上部構造 主桁 判定区分 II

主な部材単位の健全度			
部	材	健全度	損傷内容
上部構造	主桁	II	亀裂
	横桁	II	防食機能の劣化
	床版	I	うき
下部構造		II	腐食
支承部		II	ゆるみ・脱落
その他		I	土砂詰り

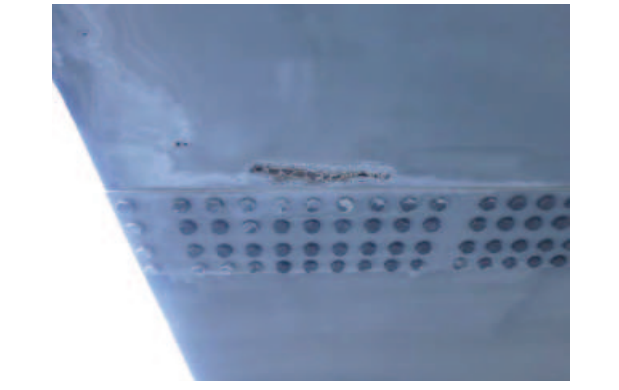
① 部材 上部構造 主桁 判定区分 II

主な部材単位の健全度			
部	材	健全度	損傷内容
上部構造	主桁	II	腐食
	横桁	I	健全
	床版	I	床版ひびわれ、漏水・遊離石灰
下部構造		I	ひびわれ
支承部		II	ゆるみ・脱落
その他		I	ひびわれ(地覆)

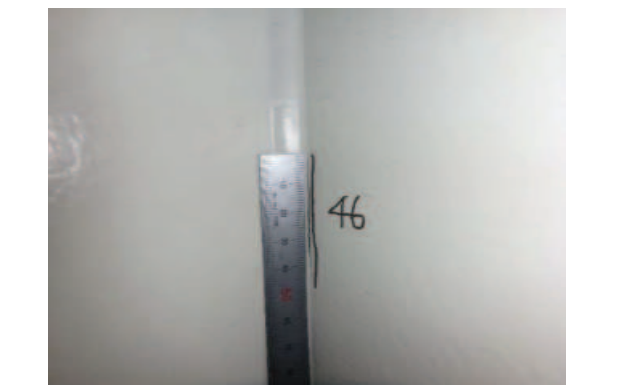
① 部材 上部構造 主桁 判定区分 II

部	材	健全度	損傷内容
上部構造	主桁	II	亀裂
	横桁	I	鳥の糞の堆積
	床版	I	床版ひびわれ
下部構造		I	ひびわれ
支承部		II	ゆるみ・脱落
その他		I	ひびわれ

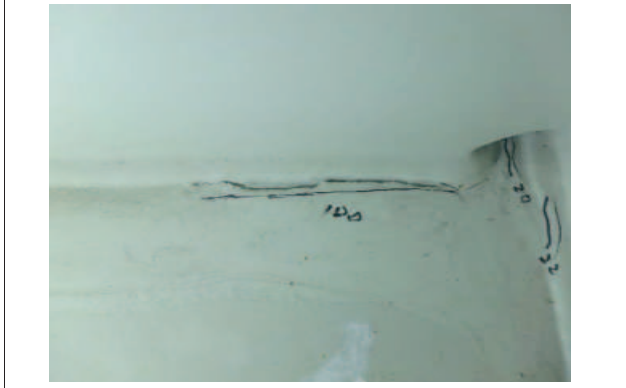
① 部材 上部構造 主桁 判定区分 II

部	材	健全度	損傷内容
上部構造	主桁	II	亀裂
	横桁	I	健全
	床版	I	床版ひびわれ
下部構造		I	雨水等による伝い水汚れ
支承部		I	健全
その他		I	土砂詰まり

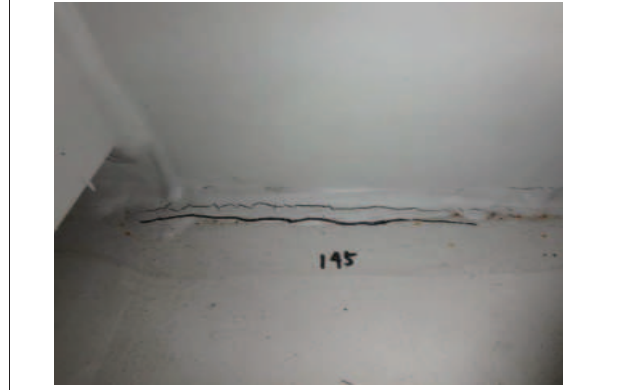
① 部材 上部構造 主桁 判定区分 II

主な部材単位の健全度			
部	材	健全度	損傷内容
上部構造	主桁	II	亀裂
	横桁	I	健全
	床版	II	防食機能の劣化
下部構造		I	ひびわれ
支承部		I	健全
その他		II	防食機能の劣化

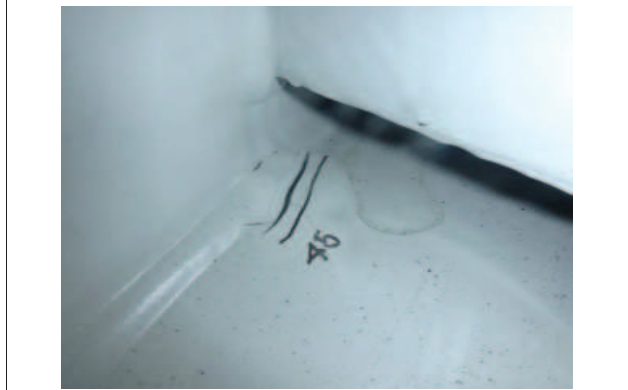
① 部材 上部構造 主桁 判定区分 II

主な部材単位の健全度			
部	材	健全度	損傷内容
上部構造	主桁	II	亀裂
	横桁	II	防食機能の劣化
	床版	II	防食機能の劣化
下部構造		I	ひびわれ
支承部		I	健全
その他		I	ひびわれ

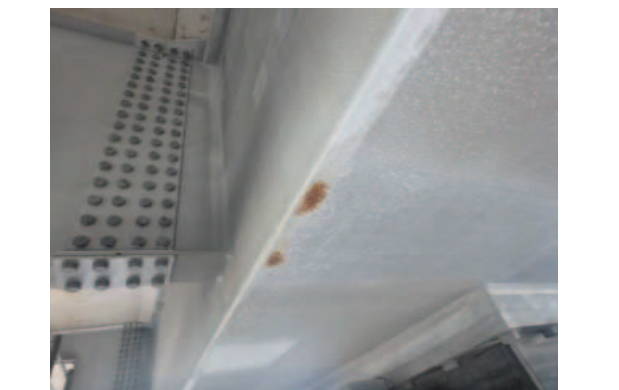
① 部材 上部構造 主桁 判定区分 II

部	材	健全度	損傷内容
上部構造	主桁	II	防食機能の劣化
	横桁	II	防食機能の劣化
	床版	I	床版ひびわれ
下部構造		I	ひびわれ
支承部		I	剥離・鉄筋露出
その他		II	腐食

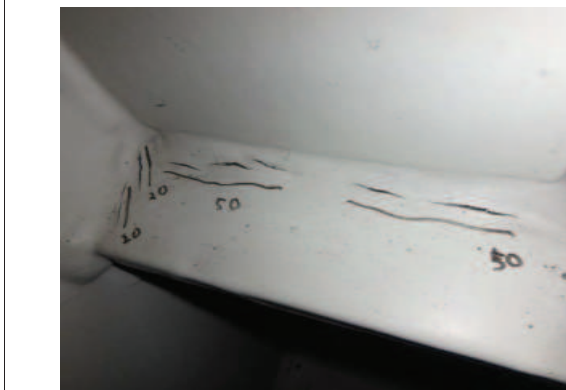
① 部材 上部構造 主桁 判定区分 II

主な部材単位の健全度			
部	材	健全度	損傷内容
上部構造	主桁	II	亀裂
	横桁	II	防食機能の劣化
	床版	I	床版ひびわれ
下部構造		I	健全
支承部		I	ひびわれ
その他		II	防食機能の劣化

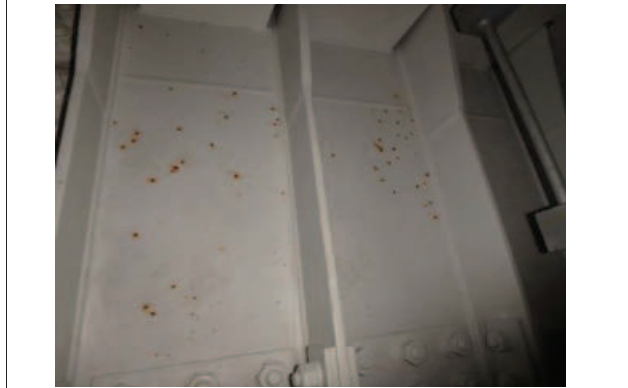
① 部材 上部構造 主桁 判定区分 II

主な部材単位の健全度			
部	材	健全度	損傷内容
上部構造	主桁	II	防食機能の劣化
	横桁	II	防食機能の劣化
	床版	II	防食機能の劣化
下部構造		II	うき
支承部		I	健全
その他		I	土砂詰り

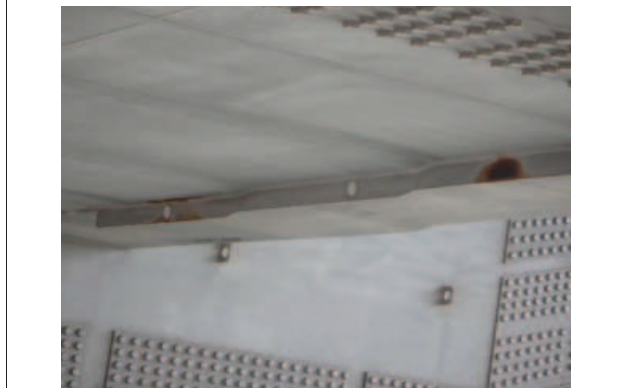
① 部材 上部構造 主桁 判定区分 II

部	材	健全度	損傷内容
上部構造	主桁	II	防食機能の劣化
	横桁	I	ひびわれ
	床版	I	うき
下部構造		I	剥離・鉄筋露出
支承部		I	健全
その他		I	ひびわれ

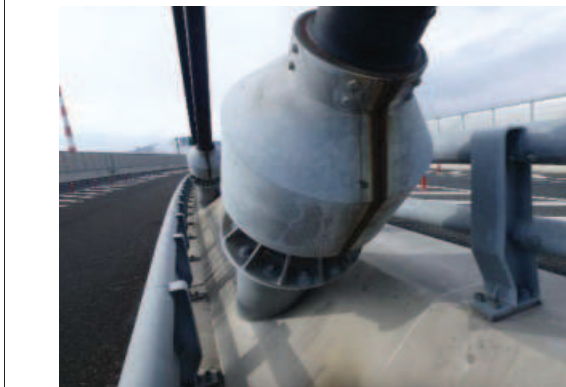
① 部材 上部構造 主桁 判定区分 II

主な部材単位の健全度			
部	材	健全度	損傷内容
上部構造	主桁	II	メッキ層の劣化
	横桁	I	ひびわれ
	床版	I	漏水・遊離石灰
下部構造		II	ひびわれ
支承部		II	支承の機能障害
その他		II	腐食

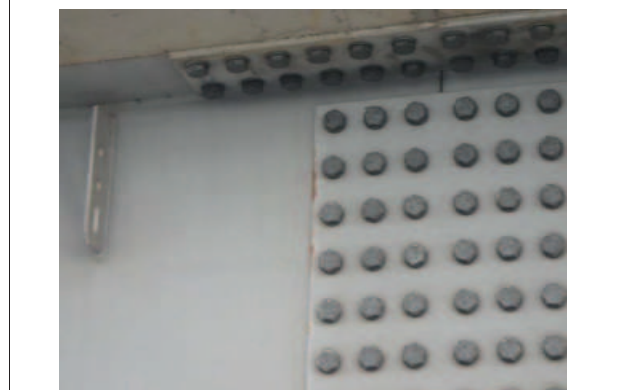
① 部材 上部構造 主桁 判定区分 II

主な部材単位の健全度			
部	材	健全度	損傷内容
上部構造	主桁	II	防食機能の劣化
	横桁	I	健全
	床版	I	床版ひびわれ
下部構造		I	ひびわれ
支承部		I	防食機能の劣化
その他		I	防食機能の劣化

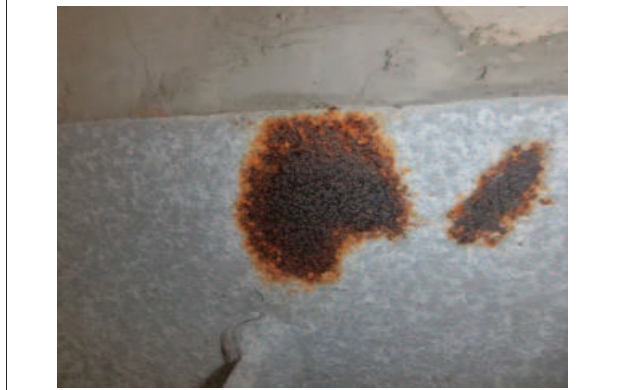
① 部材 上部構造 主桁 判定区分 II

主な部材単位の健全度			
部	材	健全度	損傷内容
上部構造	主桁	II	防食機能の劣化
	横桁	II	防食機能の劣化
	床版	I	床版ひびわれ
下部構造		I	ひびわれ
支承部		I	防食機能の劣化
その他		I	ひびわれ

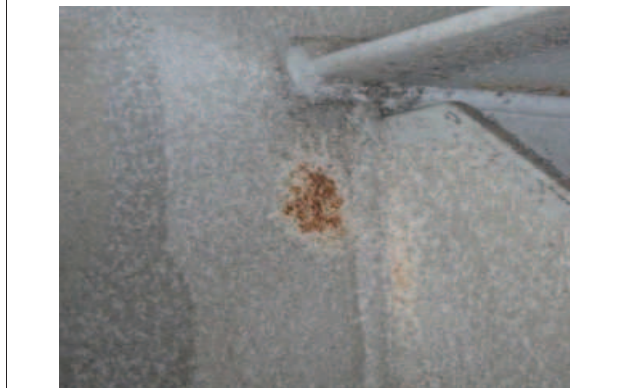
① 部材 上部構造 主桁 判定区分 II

主な部材単位の健全度			
部	材	健全度	損傷内容
上部構造	主桁	II	防食機能の劣化
	横桁	II	防食機能の劣化
	床版	I	床版ひびわれ、うき
下部構造		I	ひびわれ
支承部		I	防食機能の劣化
その他		I	ひびわれ

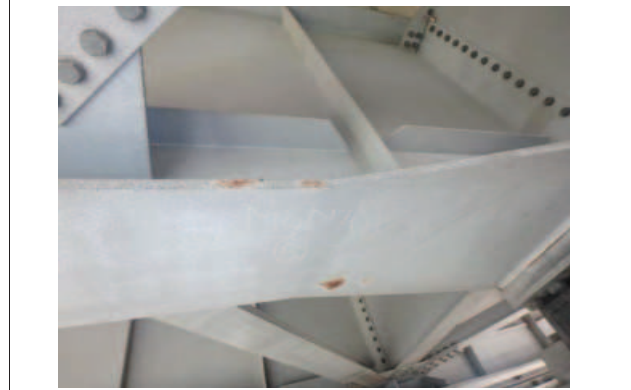
① 部材 上部構造 主桁 判定区分 II

部	材	健全度	損傷内容
上部構造	主桁	II	防食機能の劣化
	横桁	II	防食機能の劣化
	床版	I	床版ひびわれ、漏水・遊離石灰
下部構造		I	ひびわれ
支承部		I	防食機能の劣化
その他		I	防食機能の劣化

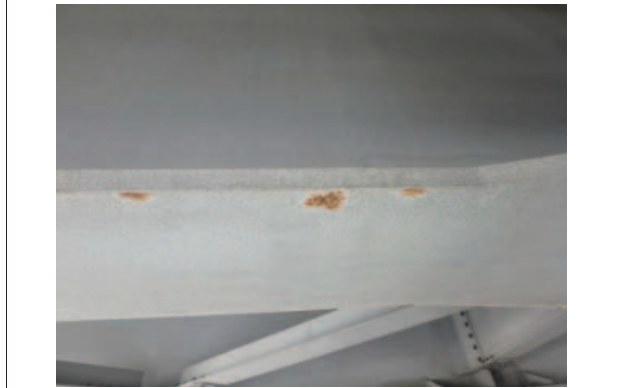
① 部材 上部構造 主桁 判定区分 II

主な部材単位の健全度			
部	材	健全度	損傷内容
上部構造	主桁	II	防食機能の劣化
	横桁	II	防食機能の劣化
	床版	I	床版ひびわれ
下部構造		I	剥離・鉄筋露出
支承部		I	防食機能の劣化
その他		II	漏水・滞水

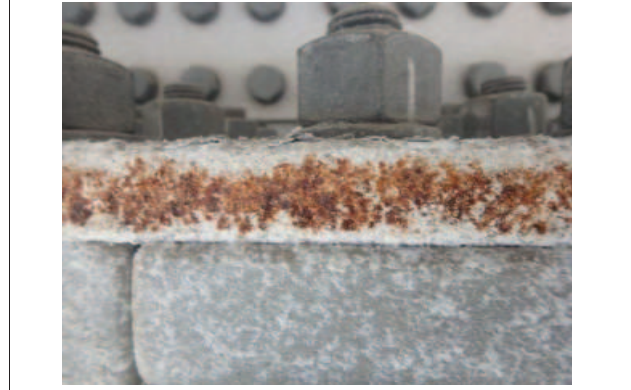
① 部材 上部構造 主桁 判定区分 II

主な部材単位の健全度			
部	材	健全度	損傷内容
上部構造	主桁	II	防食機能の劣化
	横桁	I	ひびわれ
	床版	I	健全
下部構造		I	ひびわれ
支承部		I	健全
その他		I	ひびわれ

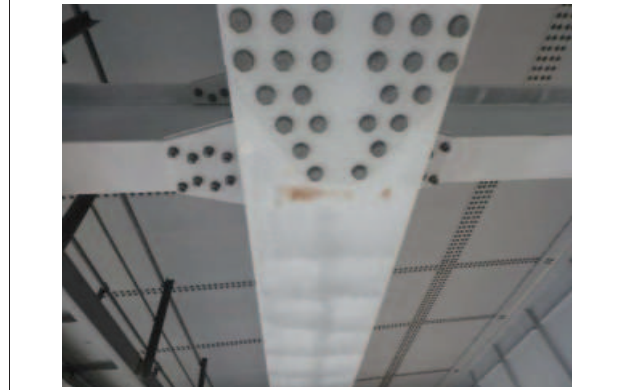
① 部材 上部構造 主桁 判定区分 II

主な部材単位の健全度			
部	材	健全度	損傷内容
上部構造	主桁	II	防食機能の劣化
	横桁	II	防食機能の劣化
	床版	I	健全
下部構造		I	ひびわれ
支承部		I	健全
その他		I	ひびわれ

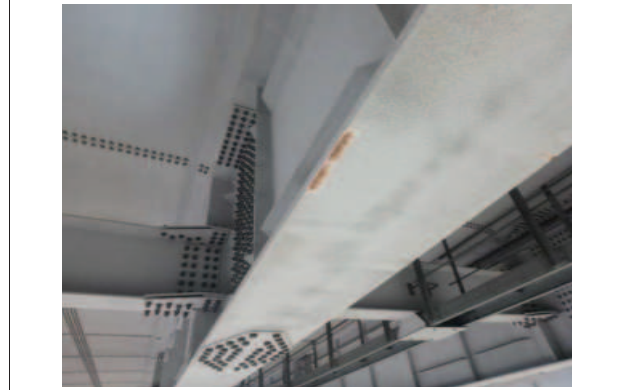
① 部材 上部構造 主桁 判定区分 II

主な部材単位の健全度			
部	材	健全度	損傷内容
上部構造	主桁	II	防食機能の劣化
	横桁	II	防食機能の劣化、ひびわれ
	床版	I	健全
下部構造		I	健全
支承部		I	防食機能の劣化
その他		I	ひびわれ

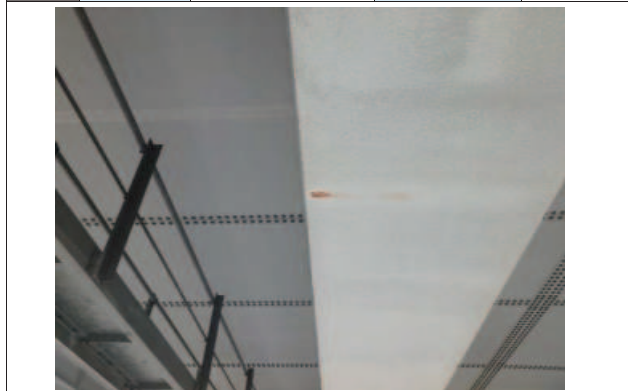
① 部材 上部構造 主桁 判定区分 II

主な部材単位の健全度			
部	材	健全度	損傷内容
上部構造	主桁	II	防食機能の劣化
	横桁	I	ひびわれ
	床版	I	健全
下部構造		I	ひびわれ
支承部		I	健全
その他		I	ひびわれ、漏水・遊離石灰

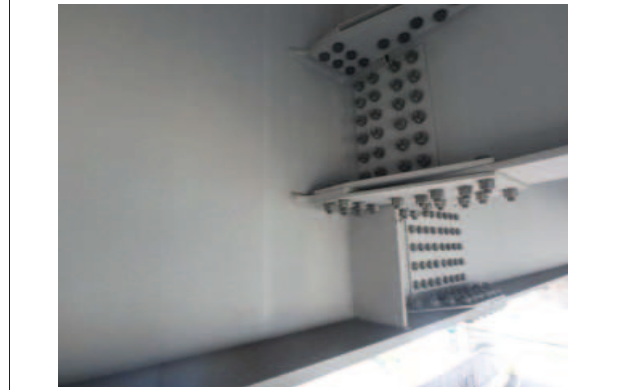
① 部材 上部構造 主桁 判定区分 I

主な部材単位の健全度			
部	材	健全度	損傷内容
上部構造	主桁	I	健全
	横桁	II	防食機能の劣化
	床版	I	床版ひびわれ、漏水・遊離石灰
下部構造		I	ひびわれ
支承部		I	健全
その他		I	剥離・鉄筋露出

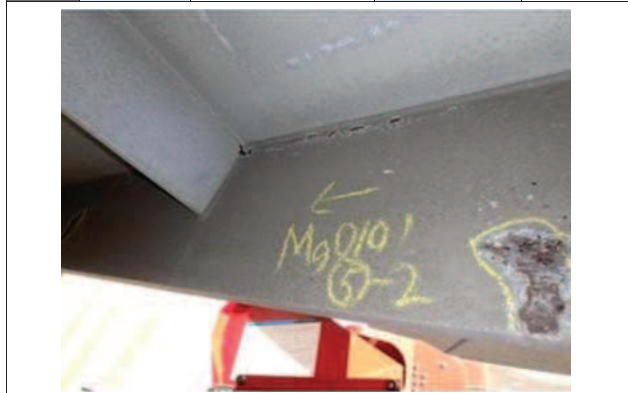
① 部材 上部構造 主桁 判定区分 II

主な部材単位の健全度			
部	材	健全度	損傷内容
上部構造	主桁	II	腐食
	横桁	II	防食機能の劣化
	床版	I	漏水・遊離石灰
下部構造		I	ひびわれ、漏水・遊離石灰
支承部		I	健全
その他		I	ひびわれ

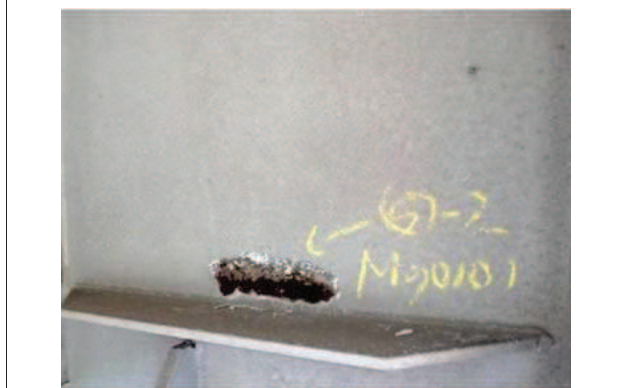
① 部材 上部構造 主桁 判定区分 II

部	材	健全度	損傷内容
上部構造	主桁	II	腐食
	横桁	II	防食機能の劣化
	床版	I	漏水・遊離石灰
下部構造		I	ひびわれ
支承部		I	健全
その他		I	ひびわれ

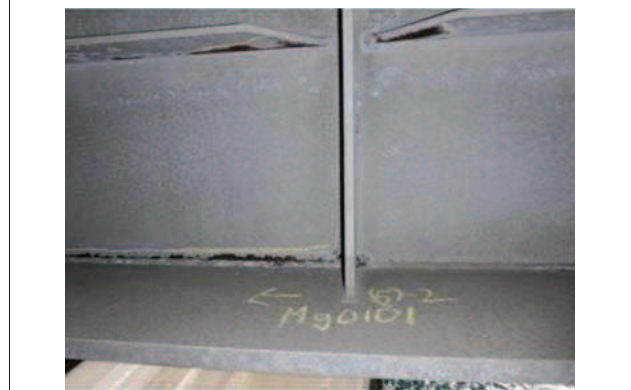
① 部材 上部構造 主桁 判定区分 II

部	材	健全度	損傷内容
上部構造	主桁	II	腐食
	横桁	II	防食機能の劣化
	床版	I	漏水・遊離石灰
下部構造		I	ひびわれ
支承部		I	防食機能の劣化
その他		I	ひびわれ

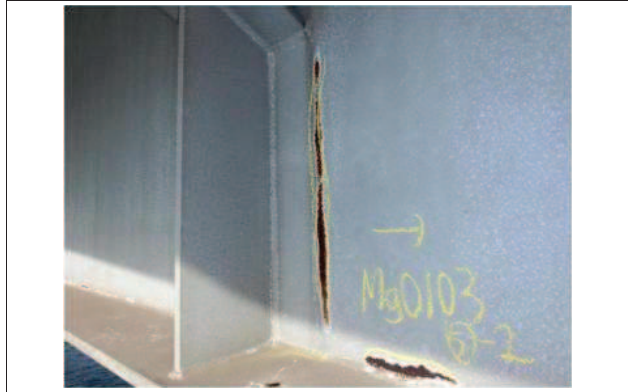
① 部材 上部構造 主桁 判定区分 II

主な部材単位の健全度			
部	材	健全度	損傷内容
上部構造	主桁	II	腐食
	横桁	II	腐食
	床版	I	健全
下部構造		I	ひびわれ
支承部		I	防食機能の劣化
その他		I	ひびわれ

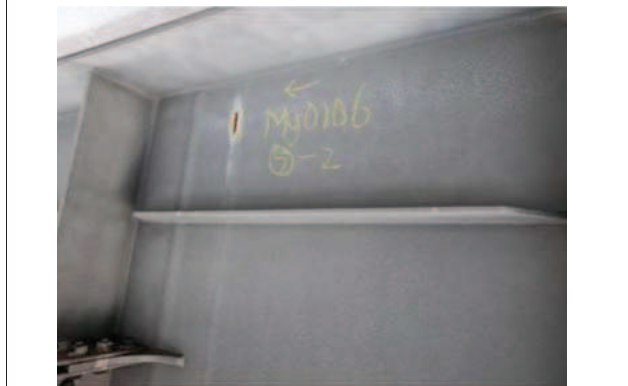
① 部材 上部構造 主桁 判定区分 II

主な部材単位の健全度			
部	材	健全度	損傷内容
上部構造	主桁	II	防食機能の劣化
	横桁	I	ひびわれ
	床版	I	健全
下部構造		I	ひびわれ
支承部		I	防食機能の劣化
その他		I	ひびわれ

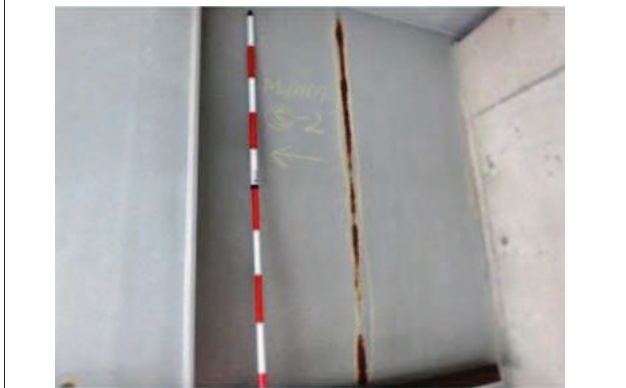
① 部材 上部構造 主桁 判定区分 II

主な部材単位の健全度			
部	材	健全度	損傷内容
上部構造	主桁	II	防食機能の劣化
	横桁	I	健全
	床版	I	健全
下部構造		I	ひびわれ
支承部		I	健全
その他		I	ひびわれ

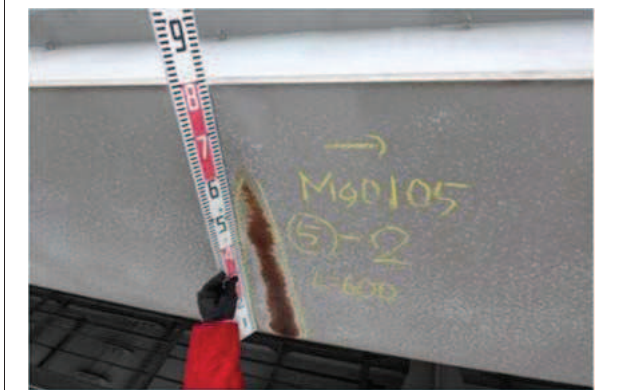
① 部材 上部構造 主桁 判定区分 II

主な部材単位の健全度			
部	材	健全度	損傷内容
上部構造	主桁	II	防食機能の劣化
	横桁	II	防食機能の劣化
	床版	I	漏水・遊離石灰
下部構造		I	ひびわれ、漏水・遊離石灰
支承部		I	健全
その他		I	土砂詰り
