# 上関大橋復旧検討会議（第3回）

令和3年1月29日

山口県

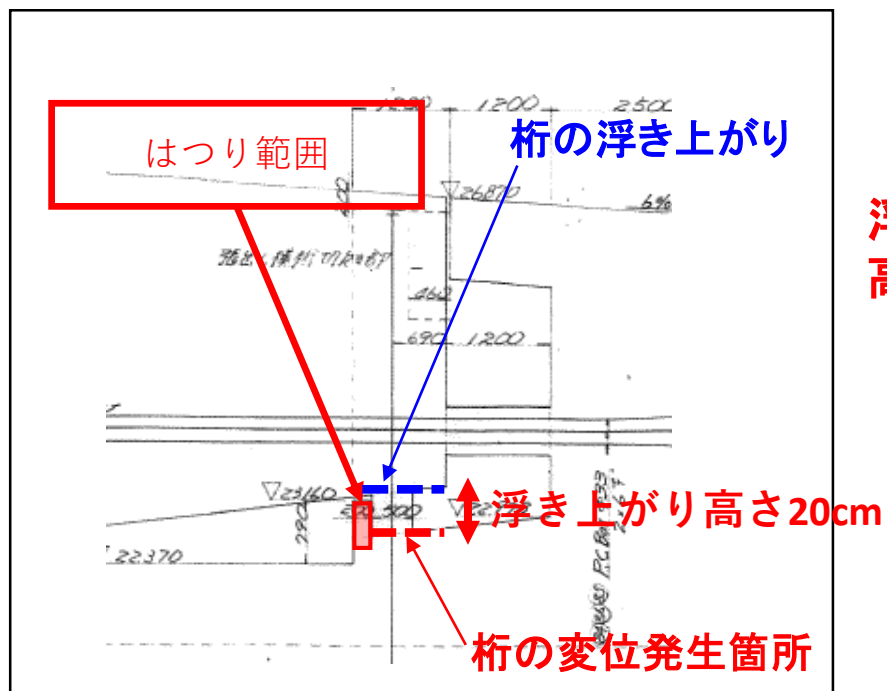
【建設当時の図面】

■建設時の図面より、橋台突起部は鉛直P C鋼棒に影響を与える部位でないことから、着色部分のはつり調査実施

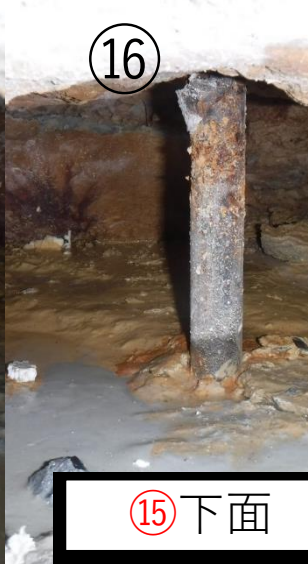
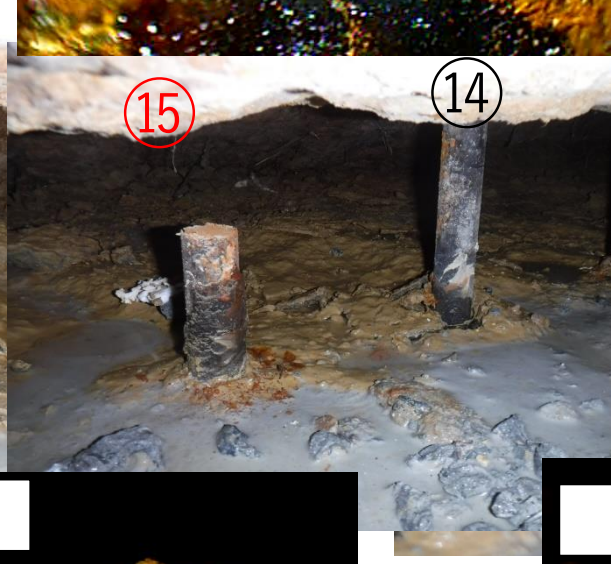
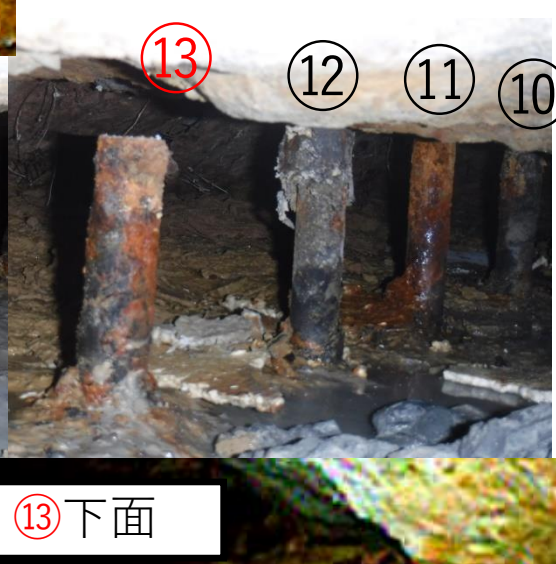
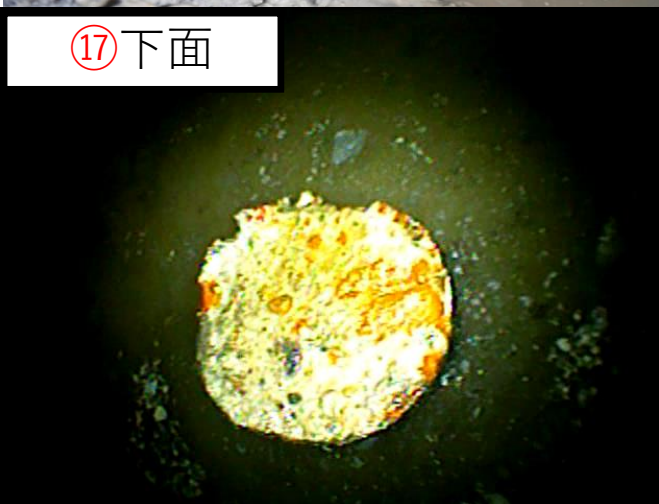
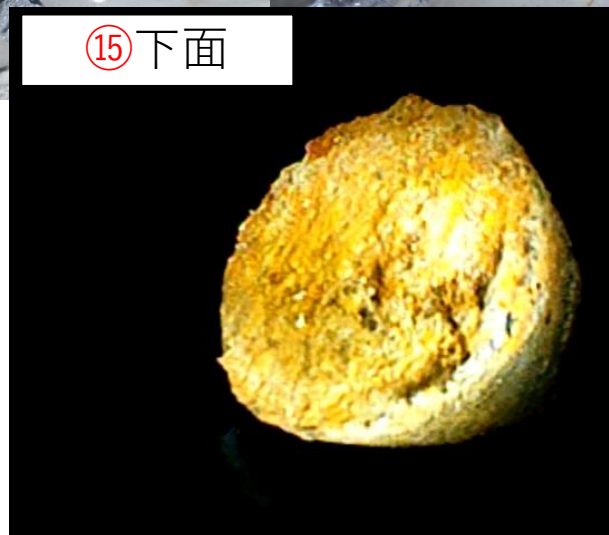
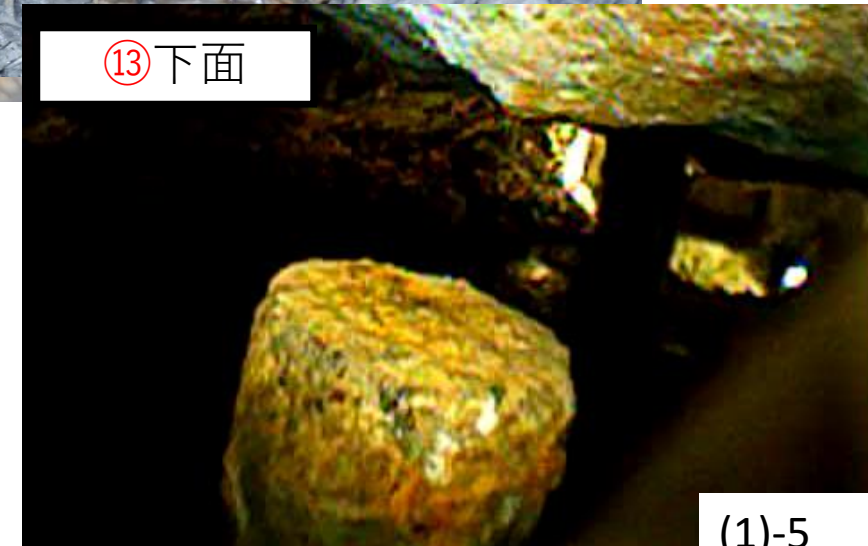
### (鉛直P C鋼棒の腐食及び破面の状況②)

■破面をファイバースコープで目視した結果、①②④⑤は脆性破壊の事例に類似、⑦⑬⑮⑰は腐食している

■ シース及びグラウトは確認できなかった

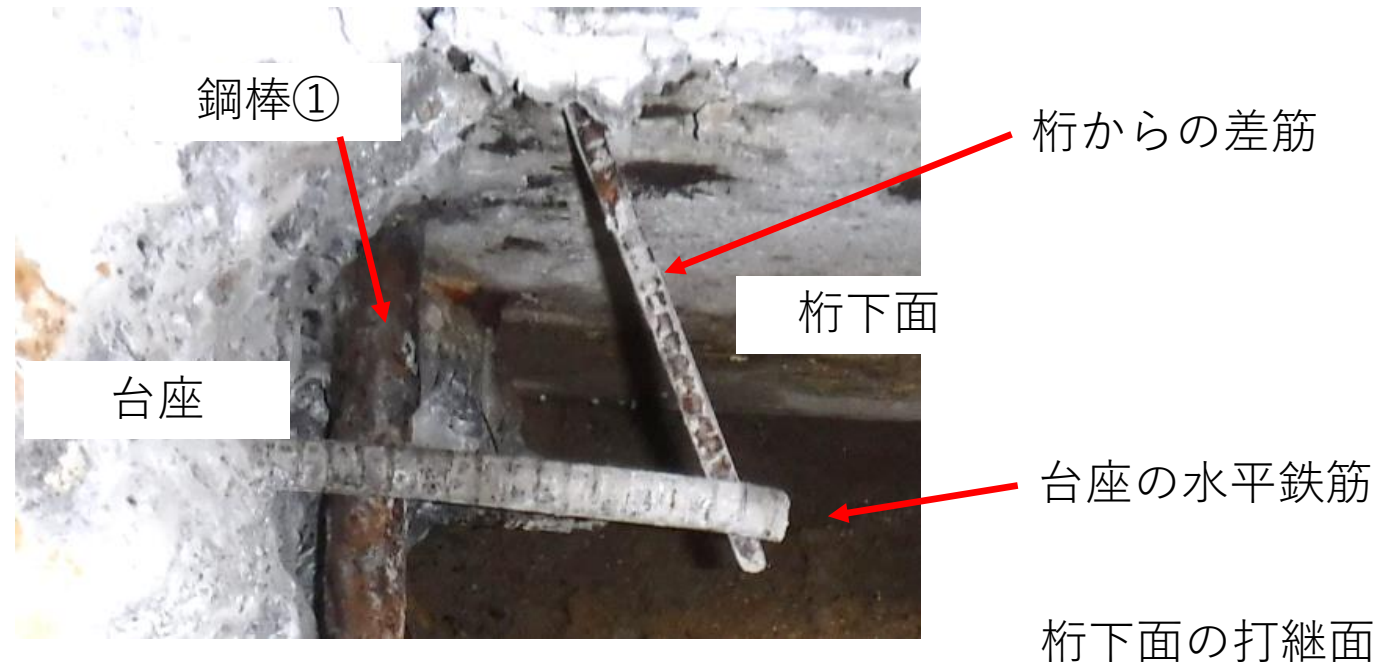
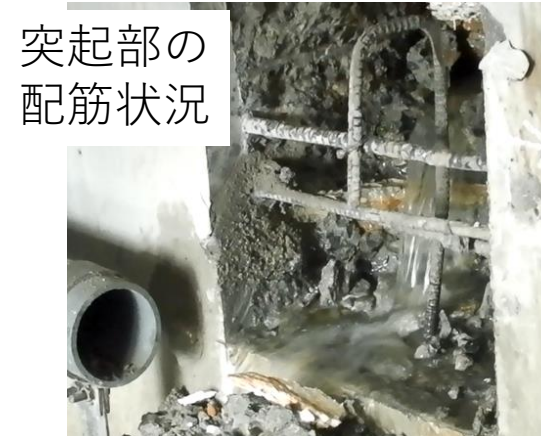
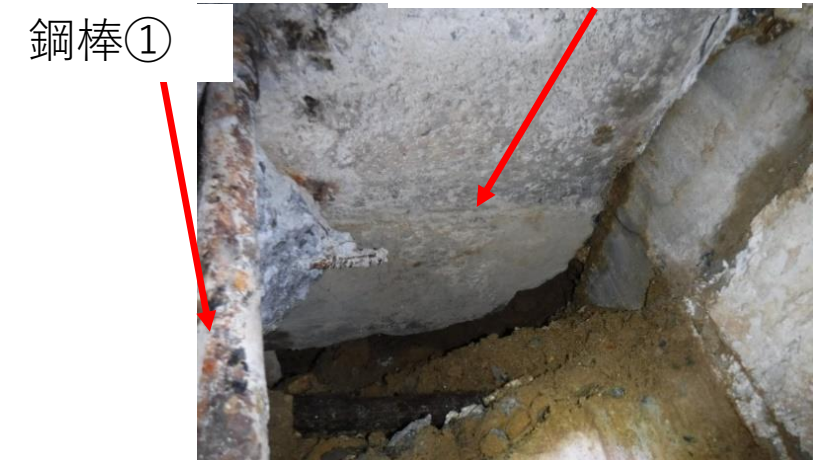
- 台座と橋台は分離した構造を確認
- 台座と桁の間に施工された差筋 1 本を確認
- 台座が接する橋台突起部の間の発泡スチロール型枠を確認

- ・ 下部工施工 (グレーハッチ)  
⇒ 台座部施工 (緑ハッチ)  
⇒ 上部工施工 (青ハッチ)

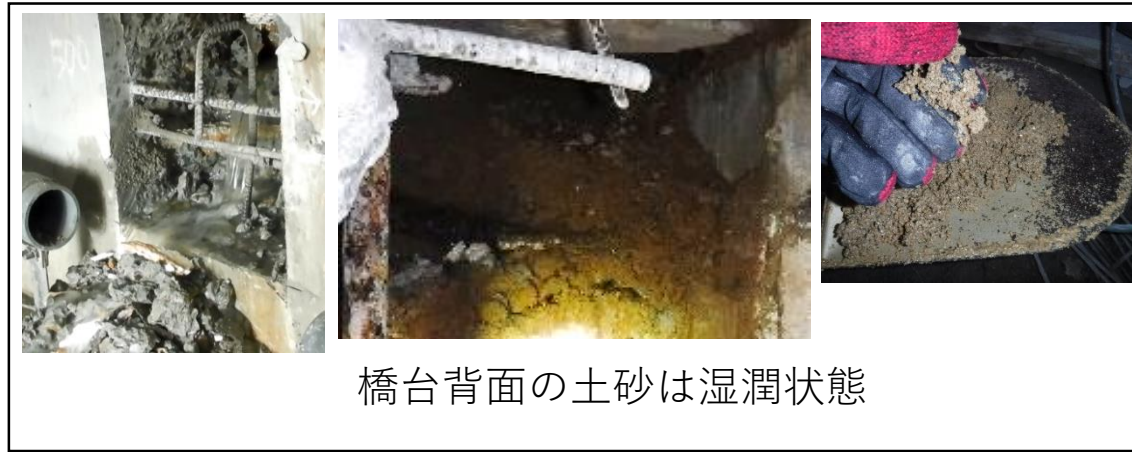
橋台背面の土砂は湿潤状態

■ 破断した鉛直P C鋼棒 7本を抽出し、外観観察、金属組織観察、硬度測定、成分分析、引張試験、破断面を電子顕微鏡観察を実施

- ・ 橋台の掘削深さを踏まえ、切断を確認した7本の鋼棒 (②④⑤⑦⑬⑮⑰) をガス切断により抽出
- ・ 抽出範囲は、各種試験に必要な長さを精査した上で決定
