# 国道490号（絵堂萩道路）における 品質確保の取組み

山口県宇部土木建築事務所

- 国道490号（絵堂萩道路）の事業概要
- 絵堂萩道路における品質確保の取組み（大方針）
- 品質確保の取組み事例（施工が完了した構造物）  
ボックスカルバート & トンネル
- 品質確保の取組み事例（施工中の構造物）  
橋梁下部工（橋台）

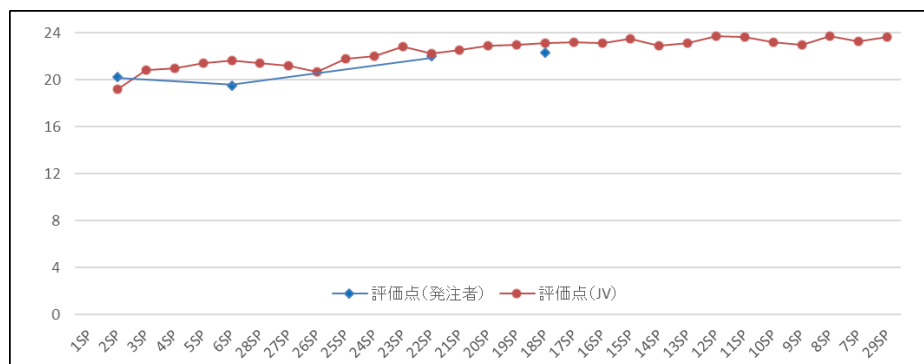
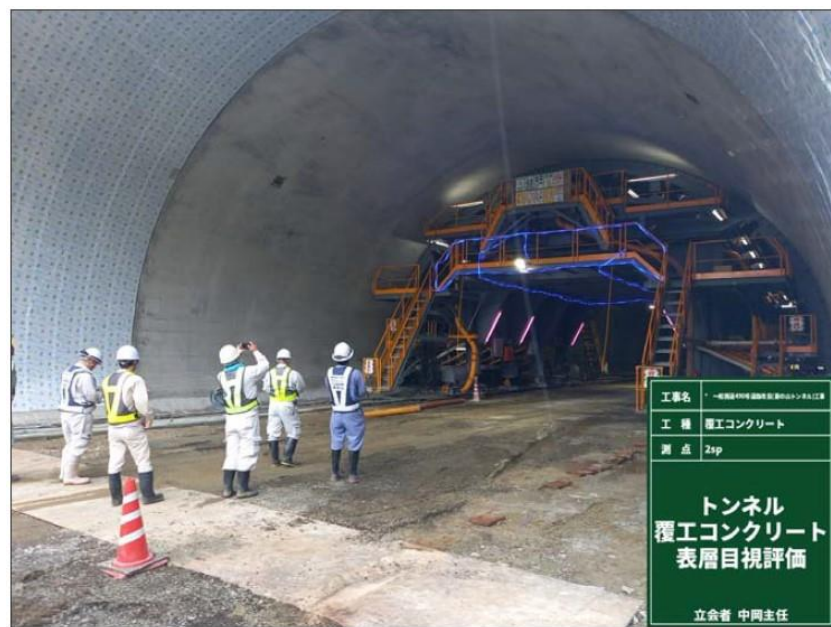
## 評価点グラフ

調査日	評価スパン名		評価点(発注者)	評価点(JV)	備考
-	1	SP		-	
2021/8/24	2	SP	20.2(平均値)	19.2	第1回目
2021/9/1	3	SP		20.8	
2021/9/2	4	SP		21.0	
2021/9/2	5	SP		21.4	
2021/9/3	6	SP	19.5(平均値)	21.6	第2回目
2021/9/8	28	SP		21.4	
2021/9/10	27	SP		21.2	
2021/9/15	26	SP		20.7	
2021/9/16	25	SP		21.8	
2021/9/18	24	SP		22.0	
2021/9/25	23	SP		22.8	
2021/9/28	22	SP	22.0(平均値)	22.2	第3回目
2021/9/30	21	SP		22.5	
2021/10/2	20	SP		22.9	
2021/10/4	19	SP		23.0	
2021/10/8	18	SP	22.27(平均値)	23.1	第4回目
2021/10/18	17	SP		23.2	
2021/10/18	16	SP		23.1	
2021/10/18	15	SP		23.5	
2021/10/18	14	SP		22.9	
2021/10/20	13	SP		23.1	
2021/10/22	12	SP		23.7	
2021/10/23	11	SP		23.6	
2021/10/25	10	SP		23.2	
2021/10/28	9	SP		23.0	
2021/11/1	8	SP		23.7	
2021/11/2	7	SP		23.3	
2021/12/13	29	SP		23.6	
			最高得点	23.7	8・12SP
			最低得点	19.2	2SP

※評価結果のとりまとめを発注者・施工者で確認し、評価の低い箇所、または、ばらつきが多い箇所について施工状況を含めて検討「振りかえり」を行った。

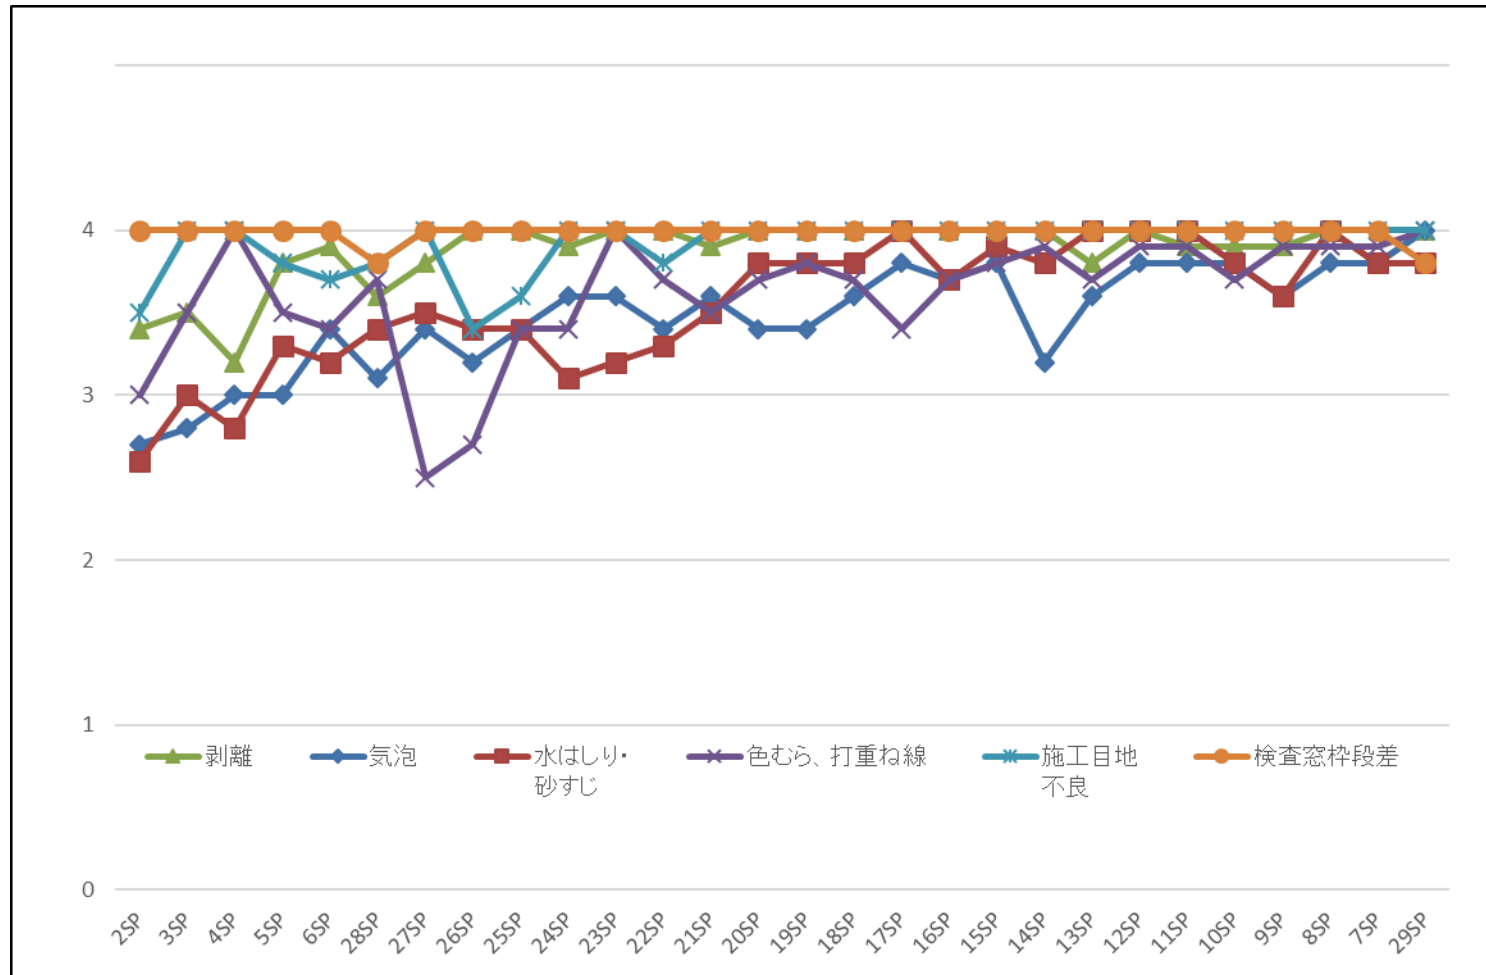
評価点グラフ（調査項目別の評定点）

※施工初期に見られた課題（側壁下部の気泡や天端部の剥離・色むら等）も施工者と打合せを行いながら「無理のない範囲」で改善策を考え、色々と試行することで徐々に解消された。

気泡型枠壁面バイブの検討 ※改善策  
剥離 ジェットコートスプレー(剥離剤)の検討  
気泡・・・型枠壁面バイブの検討  
剥離・・・ジェットコートスプレー(剥離剤)の検討

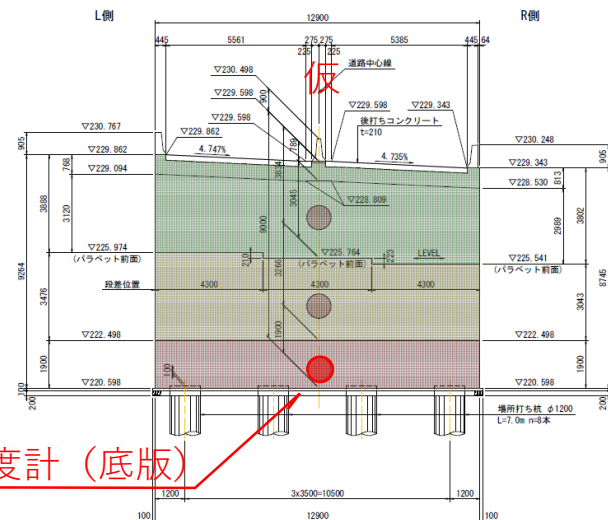
2022/9/15 (15:35)  
最高温度：53.1℃

※打設した9/14以降、徐々にコンクリートの内部温度が上昇し、翌日の9/15の15：35に最高温度となる53.1℃を記録している。

ピーク後の温度は比較的緩やかな勾配にて下降している。
