橋梁下部工工事における品質確保の取組み
～(都)新山口駅長谷線 新古川橋～

山口県防府土木建築事務所
工務2課3班 藏重 聡志

都市計画街路新山口駅長谷線
都市計画街路整備(防災安全交付金)工事

新古川橋

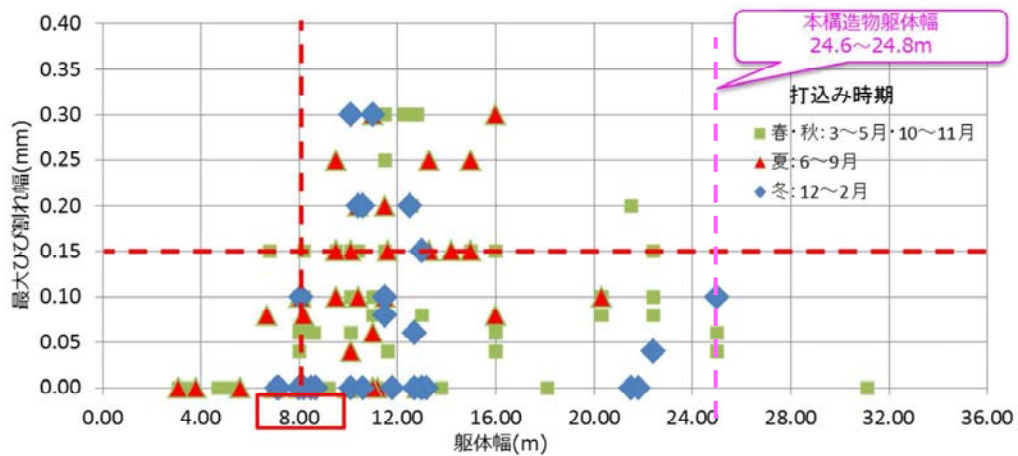
全事例における最大ひび割れ幅と躯体幅との関係をグラフ化
 → 躯体幅8m以上で有害なひび割れが発生している。

本構造物の躯体幅は24.6~24.8mであり、同規模の橋台のデータ数が少ないため、ひび割れの発生事例も少ない。

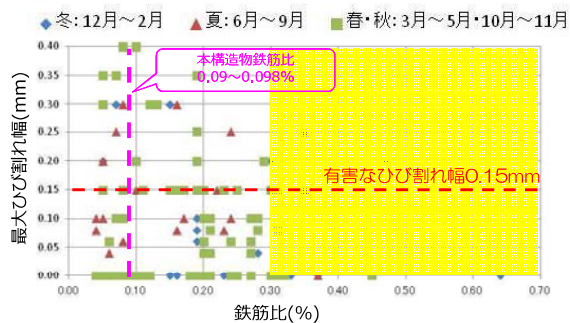
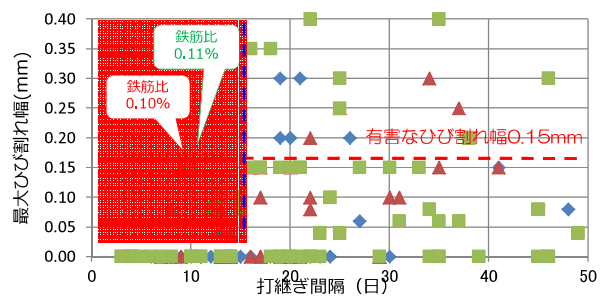
- 鉄筋比が0.3%以上の場合、打継ぎ間隔が15日以下では有害なひび割れが発生していない。

- 補強鉄筋により鉄筋比を0.3%以上とし、打継ぎ間隔を15日以下とすることで有害なひび割れの抑制を図る。

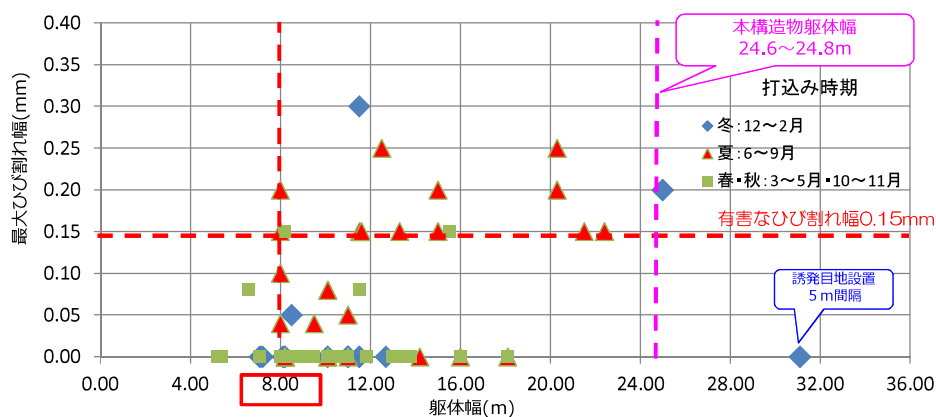
全事例における最大ひび割れ幅と躯体幅との関係をグラフ化

→躯体幅8m以上で有害なひび割れが発生している。

本構造物の躯体幅は24.6~24.8mであり、同規模の橋台のデータ数が少ない。

20m以上の橋台では、夏期と冬期のデータが存在し、いずれも0.15mm以上のひび割れが発生している。

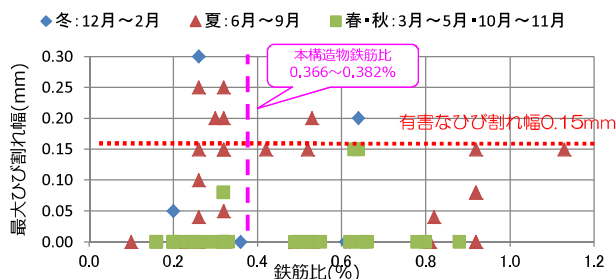
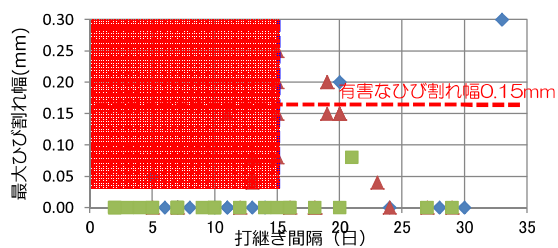
- 躯体幅 2.0 m 以上では有害なひび割れが概ね発生している。
- 10月～5月では打継ぎ間隔が15日以下の場合、有害なひび割れが発生していない。

- 鉄筋比との明確な相関関係は確認できていないが、本構造物の躯体幅が 2.0 m 以上あり、有害なひび割れの発生が懸念されることから、ガイドを参考に鉄筋比を 0.5% 以上とし、さらに打継ぎ間隔を 15 日以下とすることで有害なひび割れの抑制を図る。

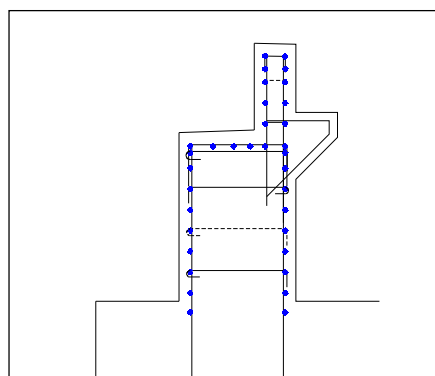
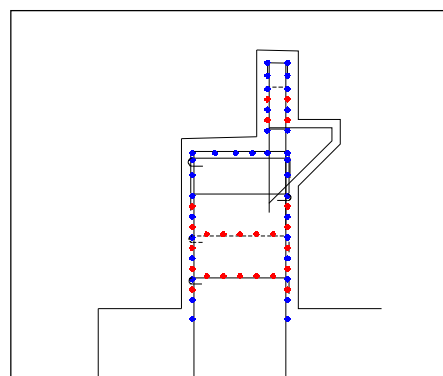
青点: 対策前鉄筋位置 赤点: 対策後鉄筋位置

対策箇所	抑制対策案
A1橋台胸壁	鉄筋比0.38%→0.53%
A1橋台たて壁	鉄筋比0.09%→0.31%
A2橋台胸壁	鉄筋比0.37%→0.51%
A2橋台たて壁	鉄筋比0.10%→0.31%

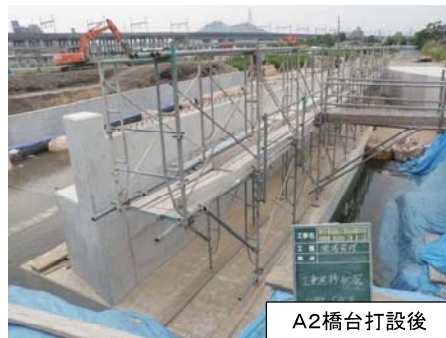
気温の高い時期の打設を避けた計画(たて壁4月・胸壁5月)。温度上昇量はたて壁が 23.8°C ($23.0^{\circ}\text{C}\rightarrow 46.8^{\circ}\text{C}$)、胸壁が 20.3°C ($26.4^{\circ}\text{C}\rightarrow 46.7^{\circ}\text{C}$)で上昇量は小さい。

たて壁が鉄筋比0.3%、胸壁が鉄筋比0.5%を満足するように施工された。打継ぎ間隔は15日以内であった。(たて壁は13日、胸壁は9日)

状況把握を行った結果、当初検討されていたひび割れ抑制対策は、適切に実施されており、施工時の基本事項の遵守もされていた。

材料等による対策工法の選定を見直すこととする。

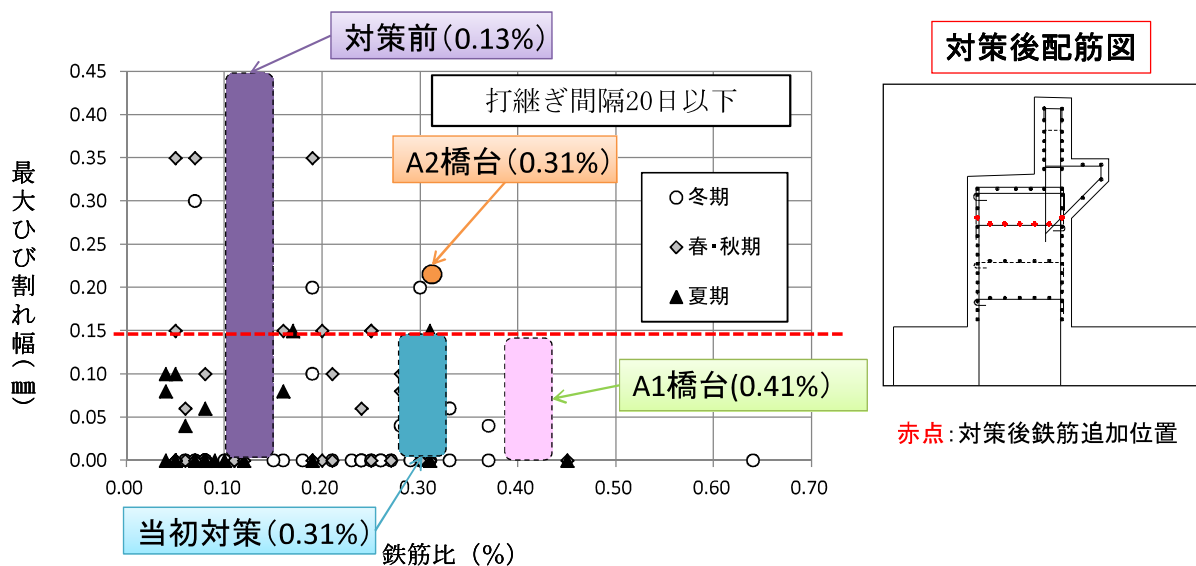
- ・鉄筋比が0.13%程度であれば、幅0.15mm以上のひび割れ発生事例が多い。
- ・鉄筋比が0.3%以上であれば、幅0.15mm以上のひび割れ発生事例は少ない。
- A2橋台では、鉄筋比0.3%を確保したにも関わらず、幅0.20mmのひび割れが発生したことから、A1橋台では、鉄筋比を0.4%確保に変更する。

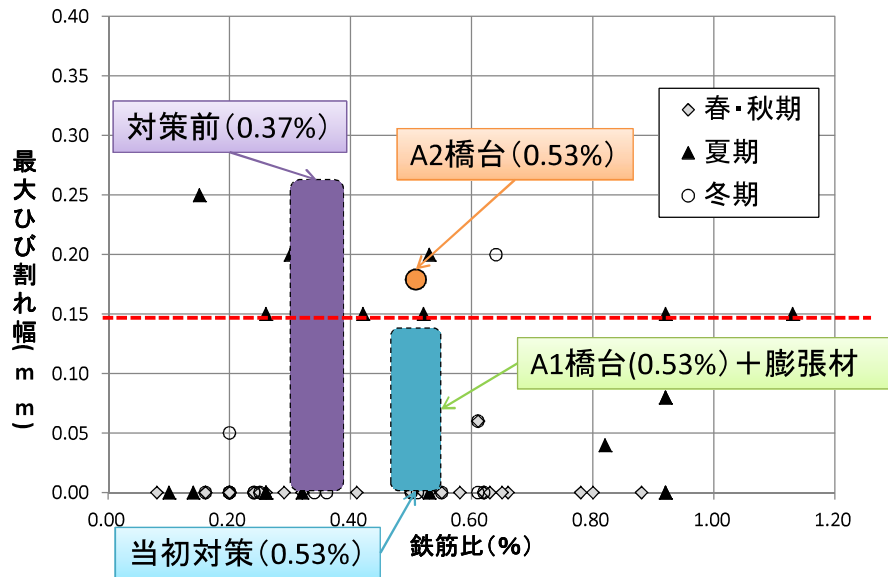
- ・鉄筋比が0.37%程度では、夏期において幅0.15mm以上の発生事例が多い。
- ・鉄筋比が0.5%以上でも、夏期において幅0.15mm以上の発生事例がある。
- A2橋台では、鉄筋比**0.5%**を確保したにも関わらず、幅0.20mmのひび割れが発生したことから、A1橋台では、補強鉄筋に加えて**膨張材**による対策を行う。
