3. 橋の応力状態を把握するための調査及び解析

3.1. 測量による橋の変形形状の把握

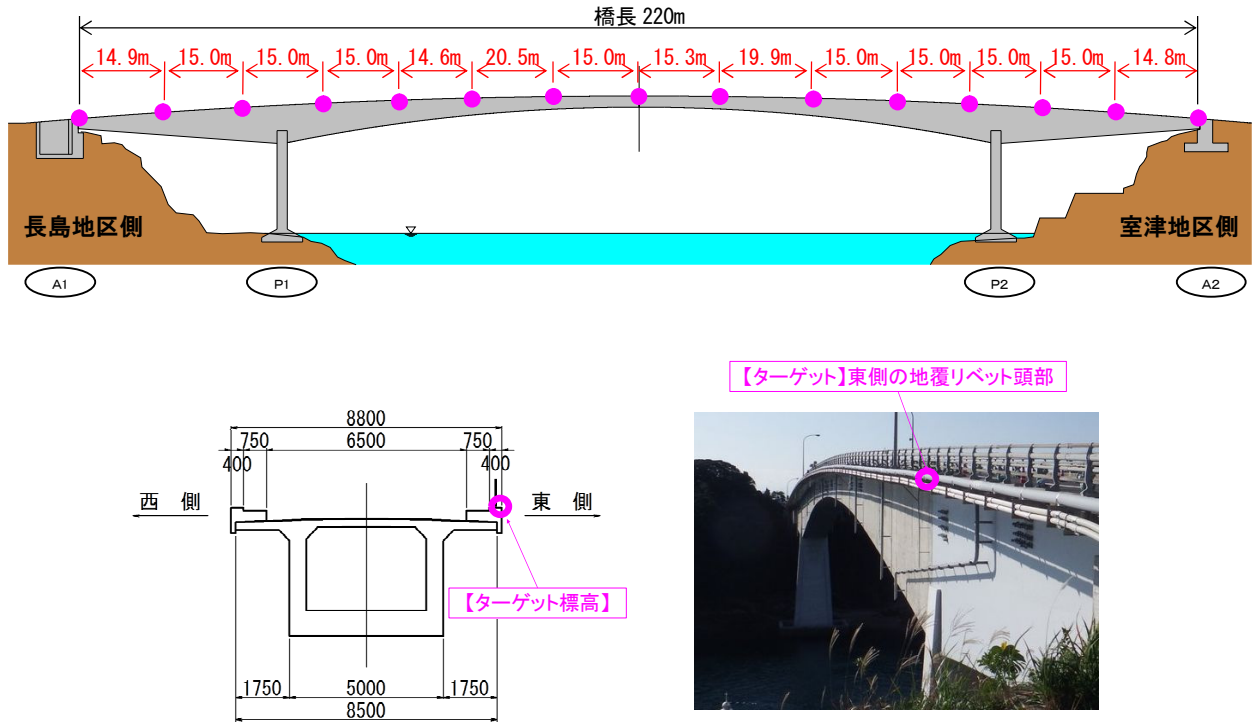
図 3.1 水準測量による標高取得位置

水準測量による標高取得位置を図3.1に示す。東側防護柵の地覆りベット頭部を測量のターゲットとし、取得した高さから断面形状から路面標高を算出した。

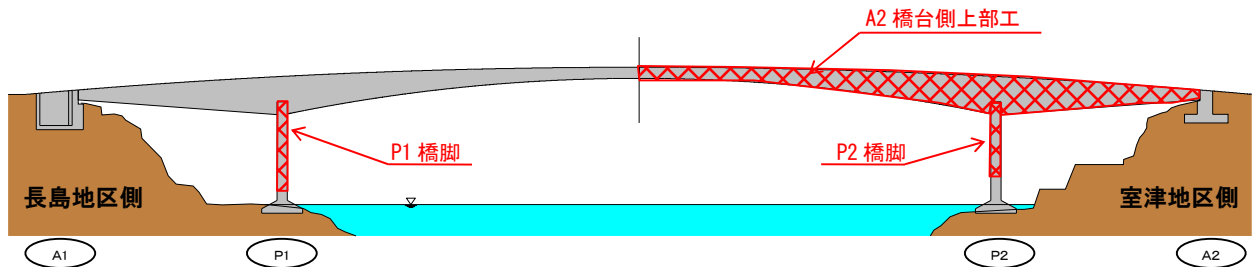
図 3.2 3D 測量の実施範囲

図3.2に示す範囲に対して、3D測量を実施した。

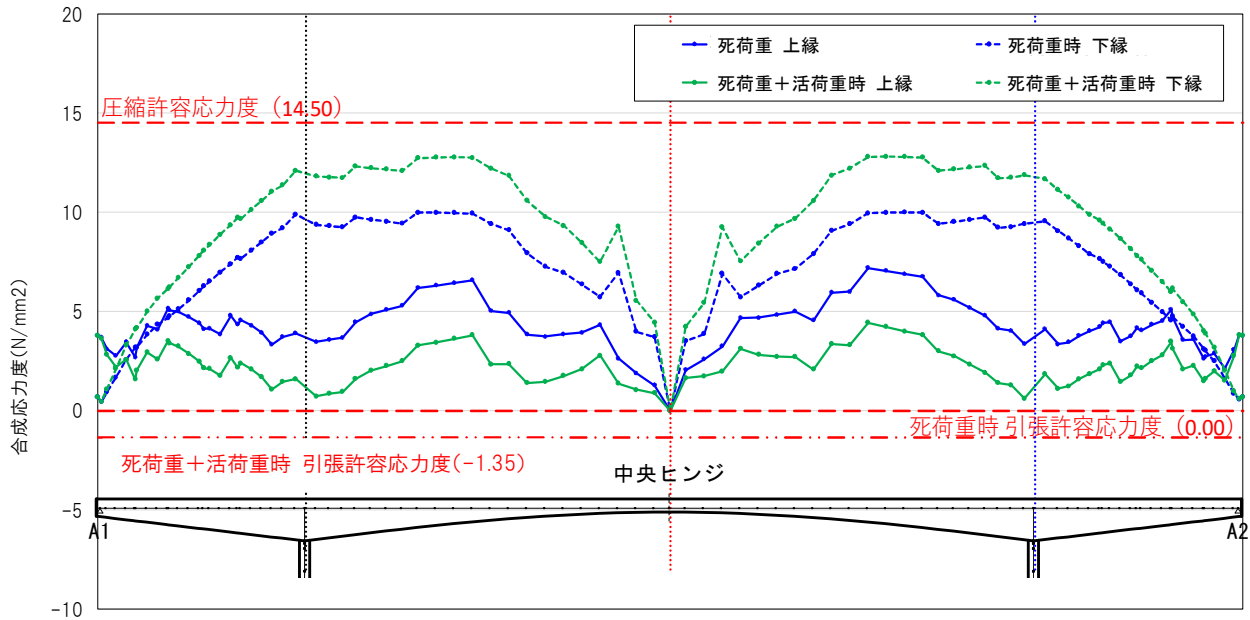
図 3.10 段差発生前の応力分布図（死荷重時・死荷重+活荷重時）

施工ステップを考慮した竣工当時の応力状態を反映し、B活荷重及び耐震補強が完了した後の、段差発生前のコンクリートの応力分布図を図3.10に示す。なお、計算された断面力から応力度を算出するにあたっては、補強のために設置した炭素繊維や外ケーブルとコンクリートとの応力分担を考慮しておらず、全てをコンクリート断面が負担するものとして算出した。

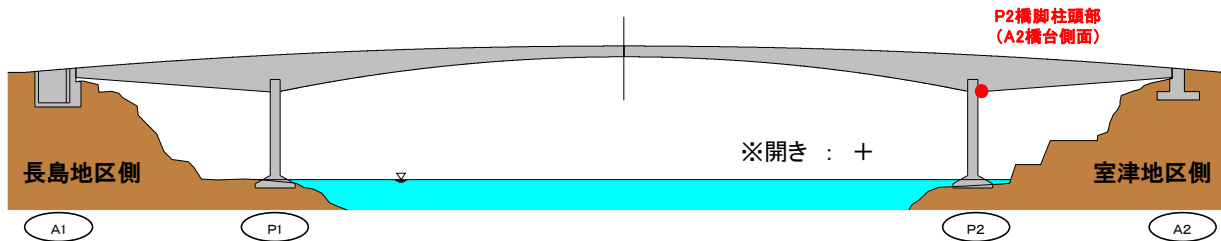
図 3.18 P2 橋脚柱頭部のひびわれ幅観測位置図

観測項目	観測機器	観測位置	位置選定の考え方・観測目的
桁の標高変化	GNSS 測量 ターゲット	中央ヒンジ部、 径間部、橋台部	桁の位置、形状の大きな変化を捉えることで、突発的な事象が生じたことや、進行的な挙動を把握することを目的とする。応力状態の厳しい断面を絞り込むには不確実性が大きいいため、これを補うためにも標高変化を確認する。
橋脚の傾斜	傾斜計	P1 及び P2 橋脚 柱頭部 (橋軸・直角)	橋脚柱頭部の傾きを観測することで、突発的な事象が生じたことや、進行的な挙動を把握することを目的とする。
P2 橋脚柱頭部のひびわれ幅	亀裂変位計 (パイゲージ)	P2 橋脚柱頭部	段差発生後の調査で柱頭に確認された水平ひびわれに対し、突発的な事象が生じたことや、進行的な挙動を把握することを目的とする。
A1 橋台端横桁のひびわれ幅	亀裂変位計 (パイゲージ)	A1 橋台端横桁	過去に設置した上下部連結ケーブルの定着ブロックがあり、段差発生後の調査でひびわれが確認されており、突発的な事象が生じたことの把握を目的とする。
上部工 コンクリート の応力	ひずみ計 (ひずみゲージ)	中央ヒンジ部から 17.5m 位置の 中央径間断面	調査・解析により応力状態が厳しいと推定された断面に対し、進行的な変化を把握することを目的とする。

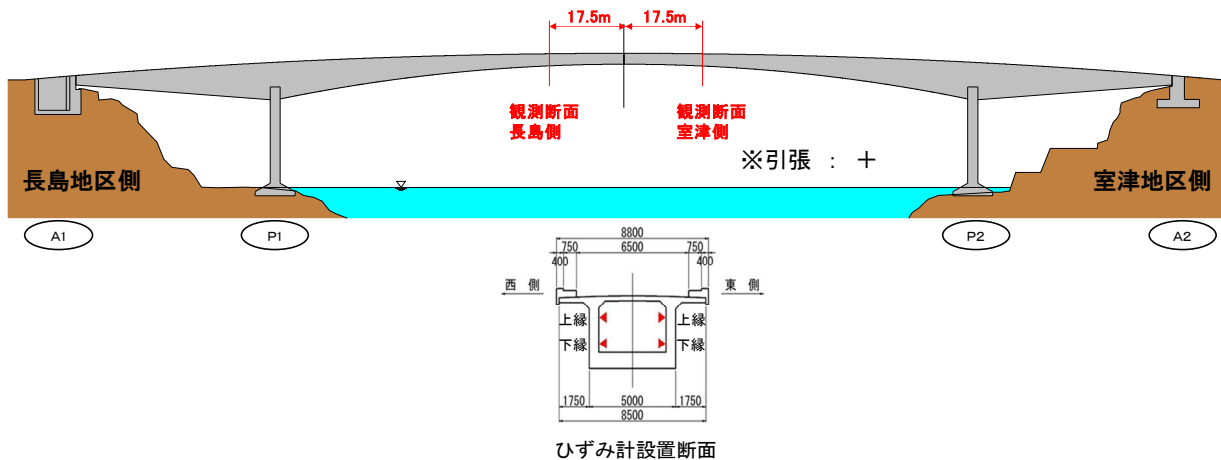
図 3.20 上部工のコンクリート応力観測位置図

突発的な事象が生じたことや、進行的な変化などの橋の見立てを把握すること、及び本復旧に有用な情報を見出すことを目的として、日々の応答特性を把握した。観測項目と観測目的を表 3.3 に、観測位置図を図 3.16～図 3.20 に示す。なお、上部工コンクリートの応力は、ひずみ計で観測したひずみにコンクリートのヤング係数（竣工当時の設計計算書の値： $3.19 \times 10^4 \text{N/mm}^2$ ）を乗じて算出し、ひずみ計は、炭素繊維による補強が施されていない断面に設置した。

なお、長島側中央径間の下縁、及び室津側中央径間の上縁にもひずみ計を設置していたが、データの欠損や、他のひずみ計の値に比べてオーダーが異なる値を記録するなど、計測機器の不具合が生じ、データが整理できなかった。

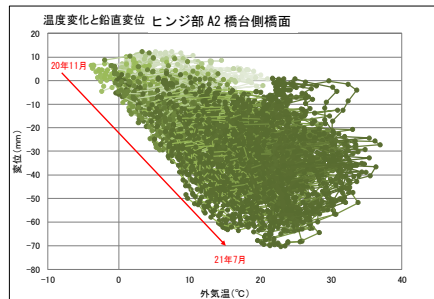
図 3.24 温度と標高変化の相関 (1 時間ごと) 中央ヒンジ部 A2 橋台側

- ① 路面標高の変化分布(図3.23)及び日平均気温とループ中心点の変化(図3.25)より、気温が上昇する5月以降、温度上昇につれて標高の変化が鈍化している。
- ② 日平均気温とループ中心点の変化(図3.25)より、日平均気温の変化の勾配と標高変化の勾配は類似しており、標高の上昇沈下が温度変化に相関している。

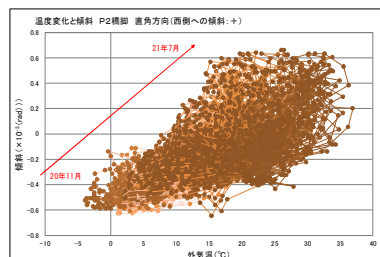
図 3.28 温度と傾斜変化の相関 (1 時間ごと) P2 橋脚橋軸直角方向

- ① 1 時間ごとの結果 (図 3.26) 及び日平均気温とループ中心点の変化 (図 3.27) より、橋軸方向については外気温の上昇に伴い A2 橋台側に傾斜する傾向が確認され、日平均気温の変化の勾配とループ中心点の変化の勾配は類似し、温度変化に相関している。なお、傾斜の方向は、図 3.5 に示した橋脚の 3D 測量の結果で、P2 橋脚の柱頭部が A2 橋台側へ移動している傾向と類似する。
- ② 1 時間ごとの結果 (図 3.28) からは、橋軸直角方向については外気温の上昇低下に伴う傾斜方向の傾向が伺えなかった。
- ③ 日平均気温とループ中心点の変化 (図 3.29) より、橋軸直角方向については、時間が経過するほど東側に傾斜している傾向が確認され、応力状態も変化していることが考えられる。なお、傾斜の方向は、図 3.4 に示した上部工の 3D 測量の結果で、上部工が東側へ傾斜している傾向と類似する。
- ④ 日平均気温とループ中心点の変化 (図 3.27) より、橋軸方向については気温が上昇する 5 月以降、温度上昇に対して傾斜の変化が鈍化している。
