4.2. 鉛直 PC 鋼棒の損傷調査

4.2.1. はつり調査による破断位置の確認

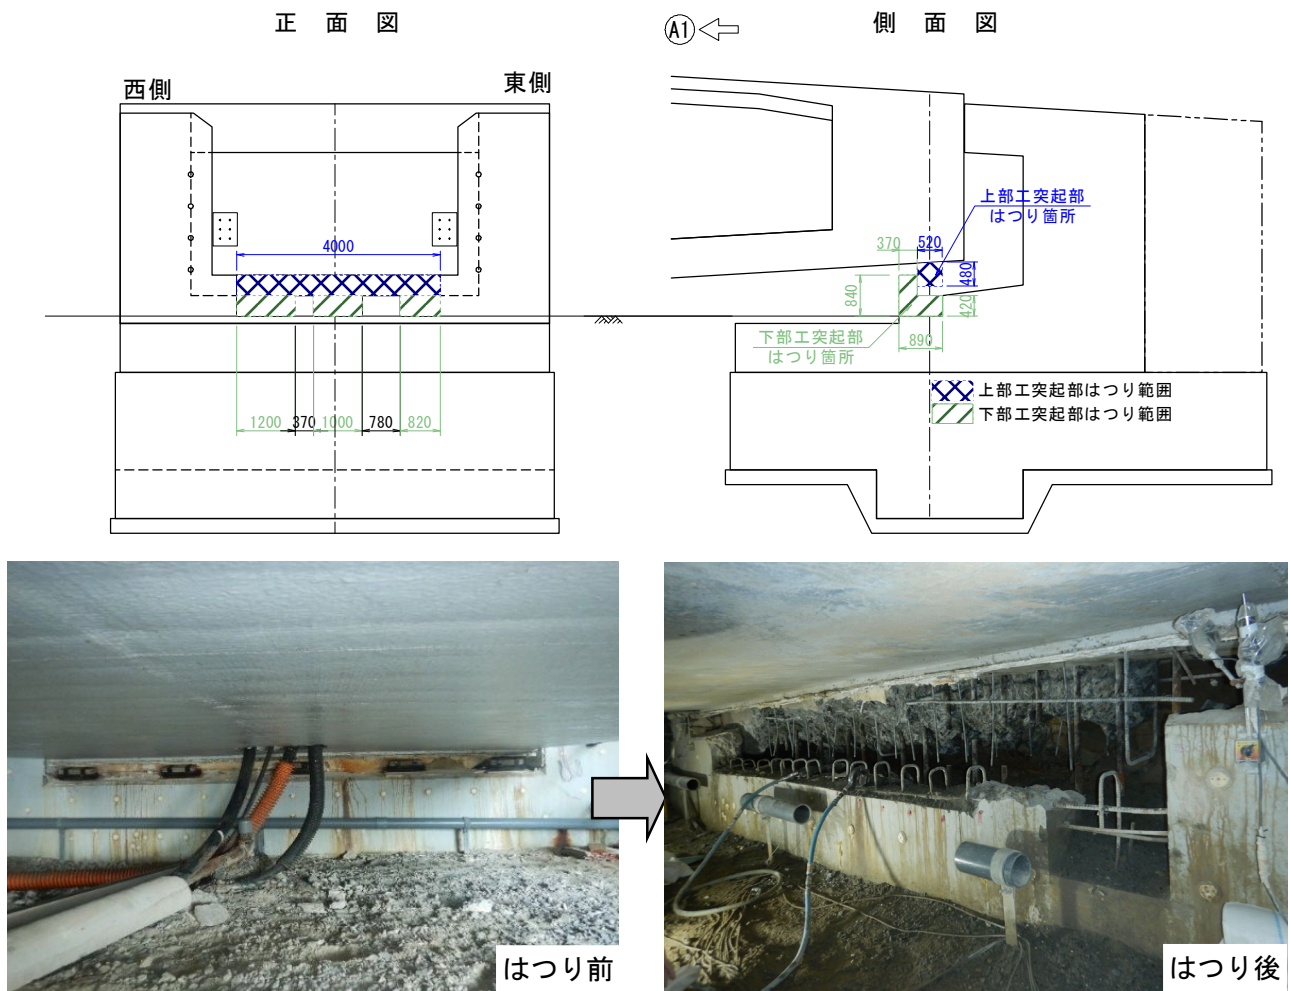
図 4.9 上部工突起部及び下部工突起部 はつり範囲

下部工突起部及び上部工突起部のはつり範囲を図 4.9 に示す。東側の下部工突起部から部分的にはつり、一部の鉛直 PC 鋼棒の破断位置を確認した上で、上部工突起部の東側の一部をはつった。その後、中央部、西側の下部工突起部及び上部工突起部をはつり、鉛直 PC 鋼棒の破断位置等を確認した。

はつり調査の結果、図 4.10～図 4.11 に示すように、全 18 本のうち 13 本の破断面が確認できた。また、破断位置にはバラツキがあり、上部工突起部内部、上部工突起部と下部工の境界付近、もしくは下部工の内部で破断面が確認できた。なお、残り 5 本については破断面が確認できなかった。

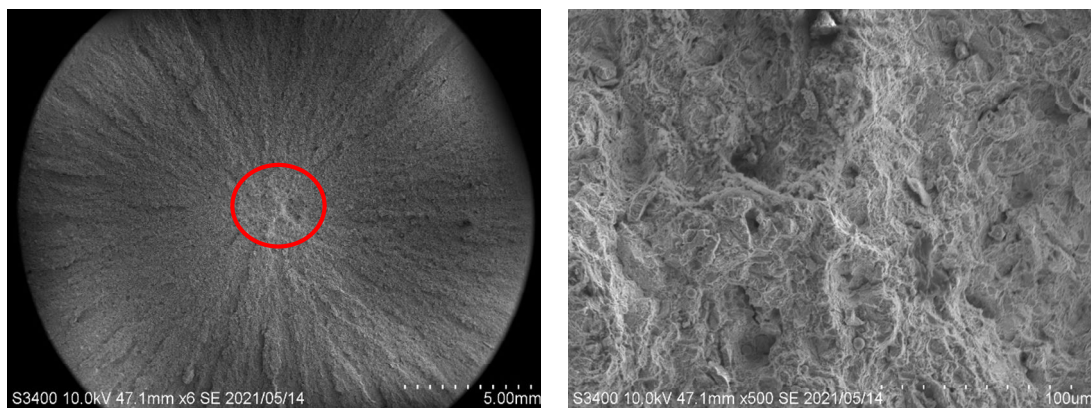
図 4.13 【参考資料】延性破断面模様 (左 : 6 倍、右 : 500 倍)

一般に金属材料が延性破断を起こした際の特徴は、図 4.13 に示すように破断面表面がきめ細やかで小さなくぼみが破断面に刻まれる。一方、図 4.14 に示すように、脆性破断を起こした破断面形状は表面が粗くなる傾向にある。

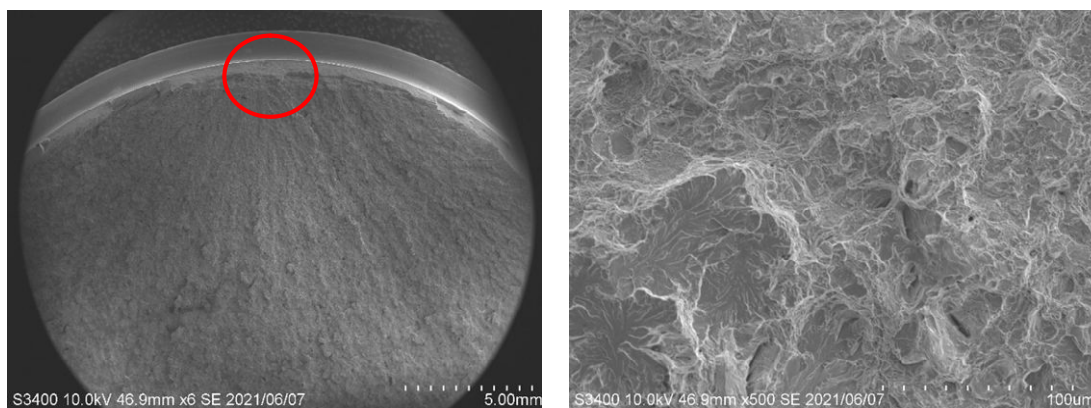
図 4.14 【参考資料】脆性破断面模様 (左 : 6 倍、右 : 500 倍)

SEMは、錆除去後に破断起点部を確認できる一方の破断面を対象として実施した。表 4.11 に、SEMによる破断面観察結果を示す。全ての破断面に、図 4.14 に示すような脆性破断の表面が粗くなる特徴的な模様が確認された。

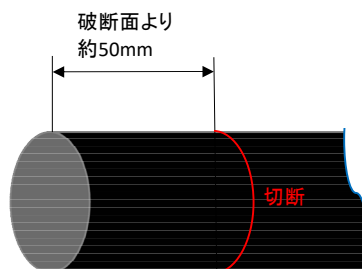
図 4.15 単位質量測定試験範囲

錆の付着量を把握するため、錆除去前後の単位質量測定を行った。このうち、破断面を有する13本についてサンプルごとの腐食の状態を調査するため、**図 4.15** に示すように、破断面を含むサンプルを約50mmに切断後、サンプル表面に認められる錆を除去し、その前後において重量を測定した後、1m換算で重量の変化を調査した。破断面が上部工側・下部工側に別れているサンプルについては、腐食が進行している方のサンプルを使用した。

表 4.12 に各サンプルの錆除去前後における重量差を示す。最も重量差が大きかったのはPC鋼棒⑩の443g/mで減少率は7.15%、最も重量差が小さかったのはPC鋼棒⑭の80g/mで減少率は1.28%であった。

また、錆除去後の重量が最も小さかったのは、PC鋼棒⑰の5,279g/mで、かなり腐食が進行しているものと考えられる。

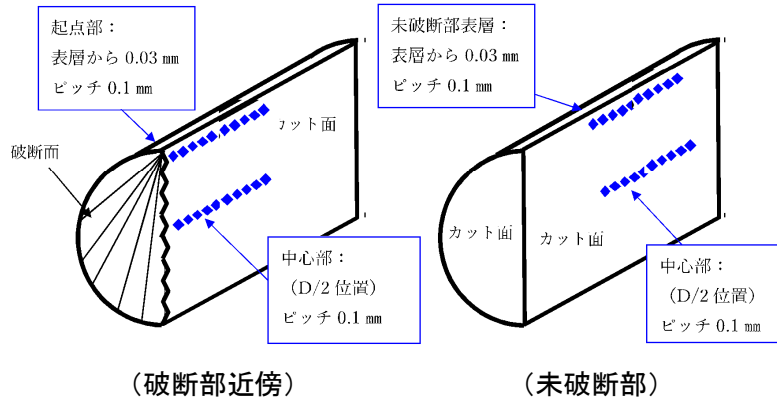
図 4.25 硬度計測位置図

今回採取した鉛直 PC 鋼棒のサンプルについて、図 4.25 に示すように破断部近傍及び未破断部の硬度測定を行った。なお、測定はビッカース硬さ試験により行い、測定値はビッカース硬さ (HV) を示す。

表 4.20 に破断部近傍及び未破断部の硬度計測結果の平均値を示す。通常品 (PC 鋼棒 3 種 製造品) と硬度比較を行ったが、大きな差異はなかった。

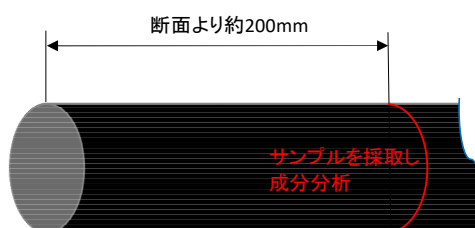
図 4.26 化学成分分析サンプル採取位置図

図 4.26 に示すように、成分分析の実施は、破断面もしくは切断面から 200mm 程度離れた箇所サンプルを使用して、成分分析を行った。

表 4.21 に化学成分分析結果を示す。18 本全てのサンプルは JIS 規格を満足していた。

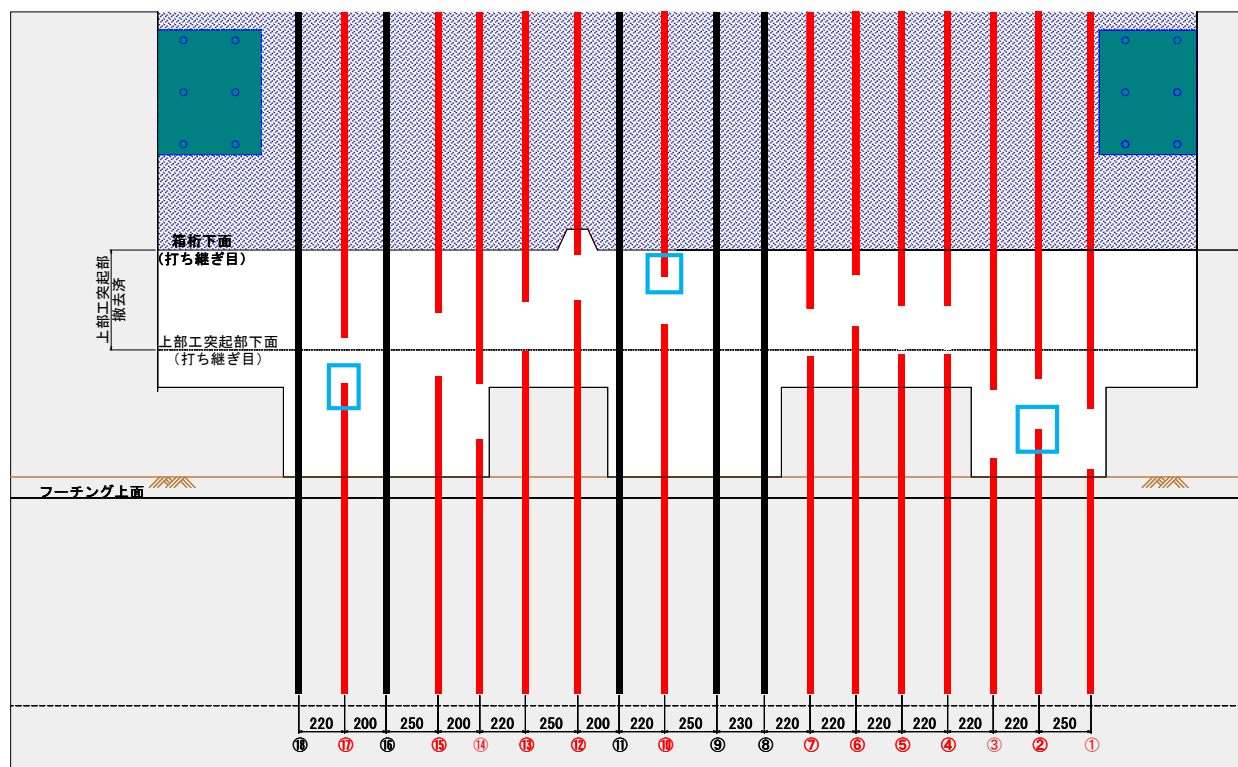
図 4.27 化学成分分析サンプル採取位置図

水素含有量測定試験に用いるサンプルの採取箇所を図 4.27 に示す。

鉛直 PC 鋼棒のサンプルに含まれる水素量は、試験の結果、検出可能下限値を下回る数値であった。
