4.2.3. シース及びグラウト充填の状態の確認

4.2.4. 非破壊検査による鉛直 PC 鋼棒の状態の推定

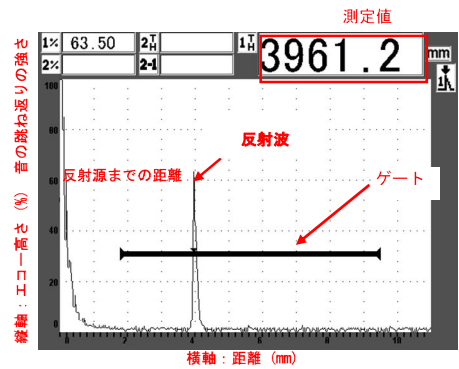
鉛直 PC 鋼棒の超音波探査試験による計測結果を表 4.22 と図 4.30 に示す。反射波のピーク値は定着部から 3.389~4.808m の位置となり、18 本の鉛直 PC 鋼棒全てが、設計長 8.3m よりも上方である。

※ゲート：指定した任意の距離の範囲中で、反射波が最も高い位置までの距離を、右上の測定値表示窓に表示する測定器の機能。
