I . IV 平成 15 年度調査結果抜粋（本編 2.3.3）

本調査は、主要県道光上関線の海上に架かる上関大橋について、上部工および下部工(主に橋台部)に見られる劣化損傷について現況状況の把握と原因究明を目的とする。

主要県道光上関線単独橋梁補修工事に伴う
調査及び設計業務委託 第一工区

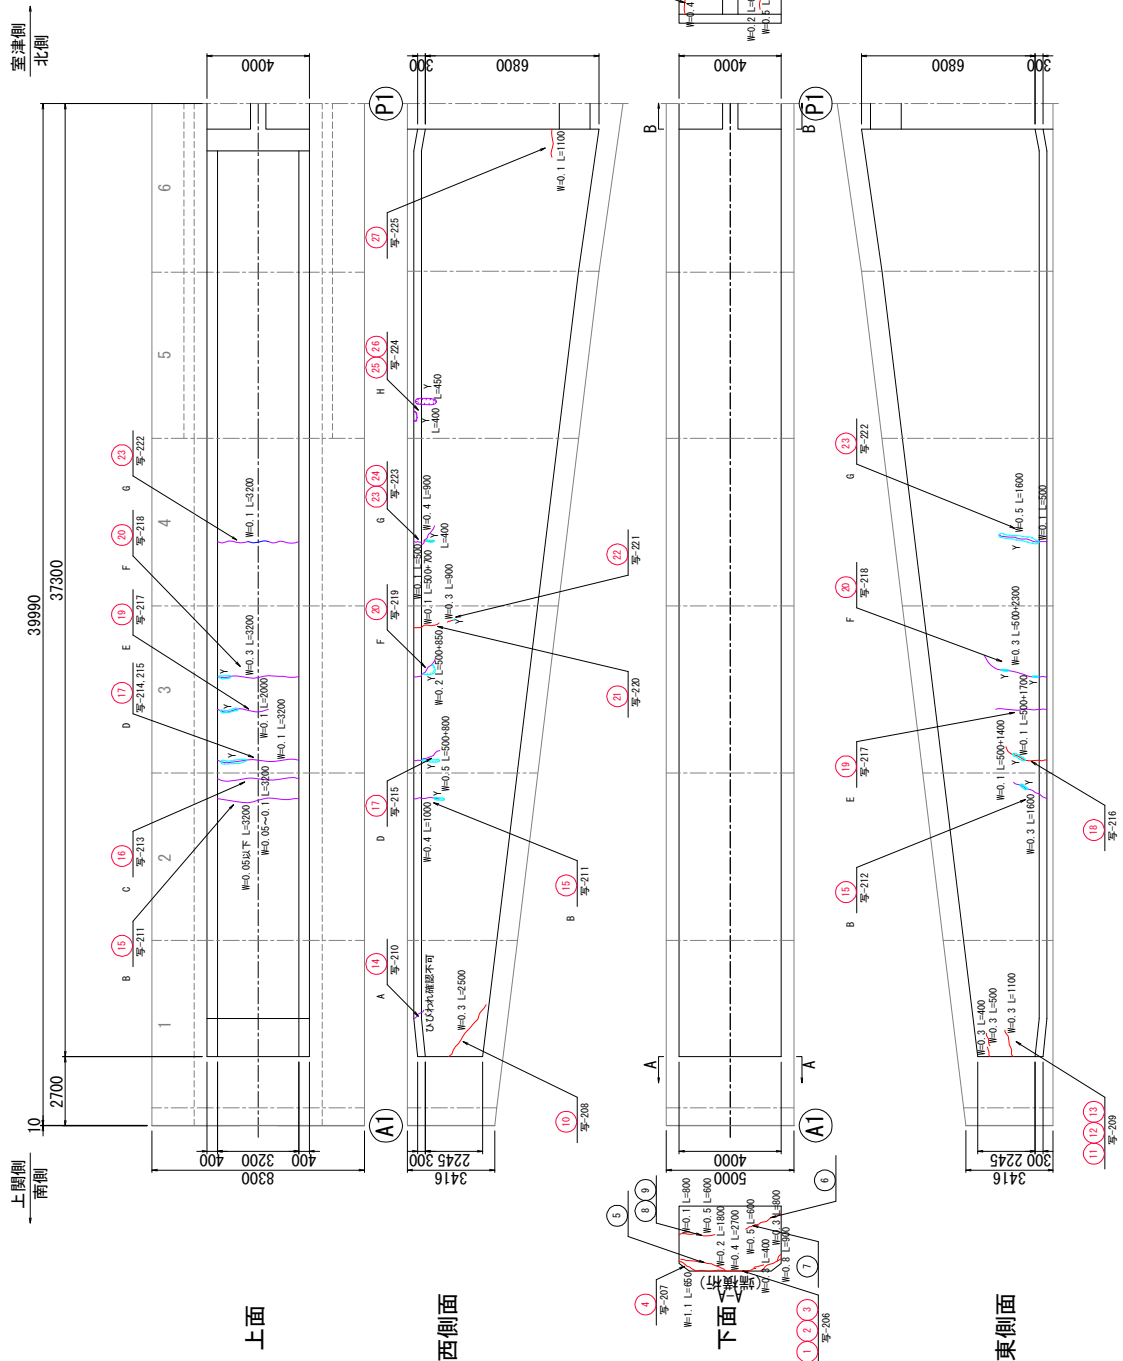
A1-P1

調査箇所	今回調査番号	今回調査番号	規模
A	ひびわれ	確認不可	210
B	ひびわれ	W=0.05mm~0.4mm L=5.0m	211, 212
C	ひびわれ	ひびわれ	213
D	ひびわれ	W=0.1mm L=4.5m	214, 215
E	ひびわれ	W=0.1mm L=4.2m	217
F	ひびわれ	W=0.1mm~0.5mm L=7.55m	218, 219
G	ひびわれ	W=0.1mm~0.5mm L=6.7m	222, 223
H	剥離	剥離	224

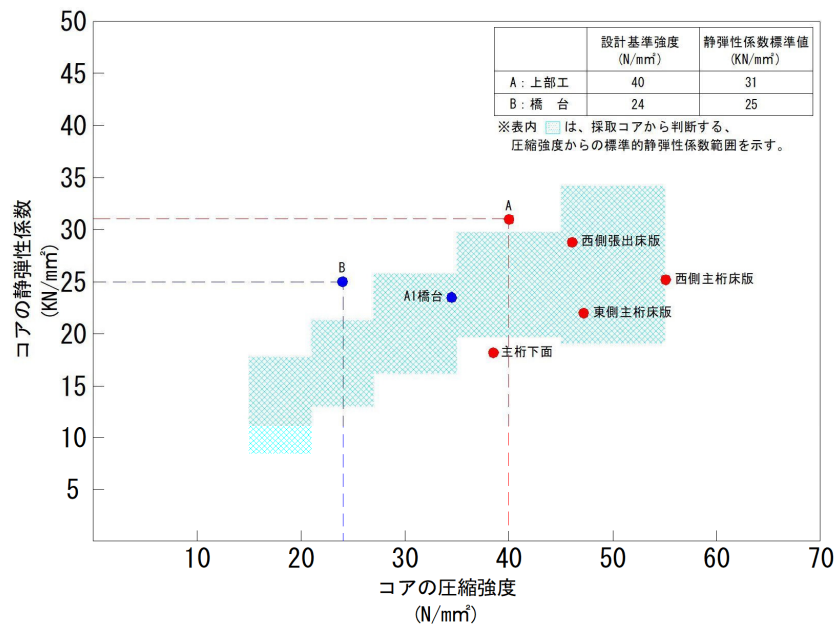
図 5-2-1. 試験結果図

一軸圧縮強度試験		静弾性係数試験	シュミットハンマー試験
表示番号 コア番号	調査位置	圧縮強度 (N/mm ²)	設計 基準強度 (N/mm ²)	静弾性 係数 (KN/mm ²)	推定強度 (N/mm ²)
残存 NO.1	東側 張出床版	-	40	-	52.5
圧縮 NO.9	西側 張出床版	46.1		28.8	50.9
圧縮 NO.4	東側 主桁側面	47.2		22.0	47.3
圧縮 NO.7	西側 主桁側面	55.1		25.2	48.5
圧縮 NO.5	主桁下面	38.5		18.2	50.2
A1 圧縮	A1 橋台 たて壁	34.5	24	23.5	40.3
