土石流災害対策検討委員会報告書

平成22年 1月

土石流災害対策検討委員会

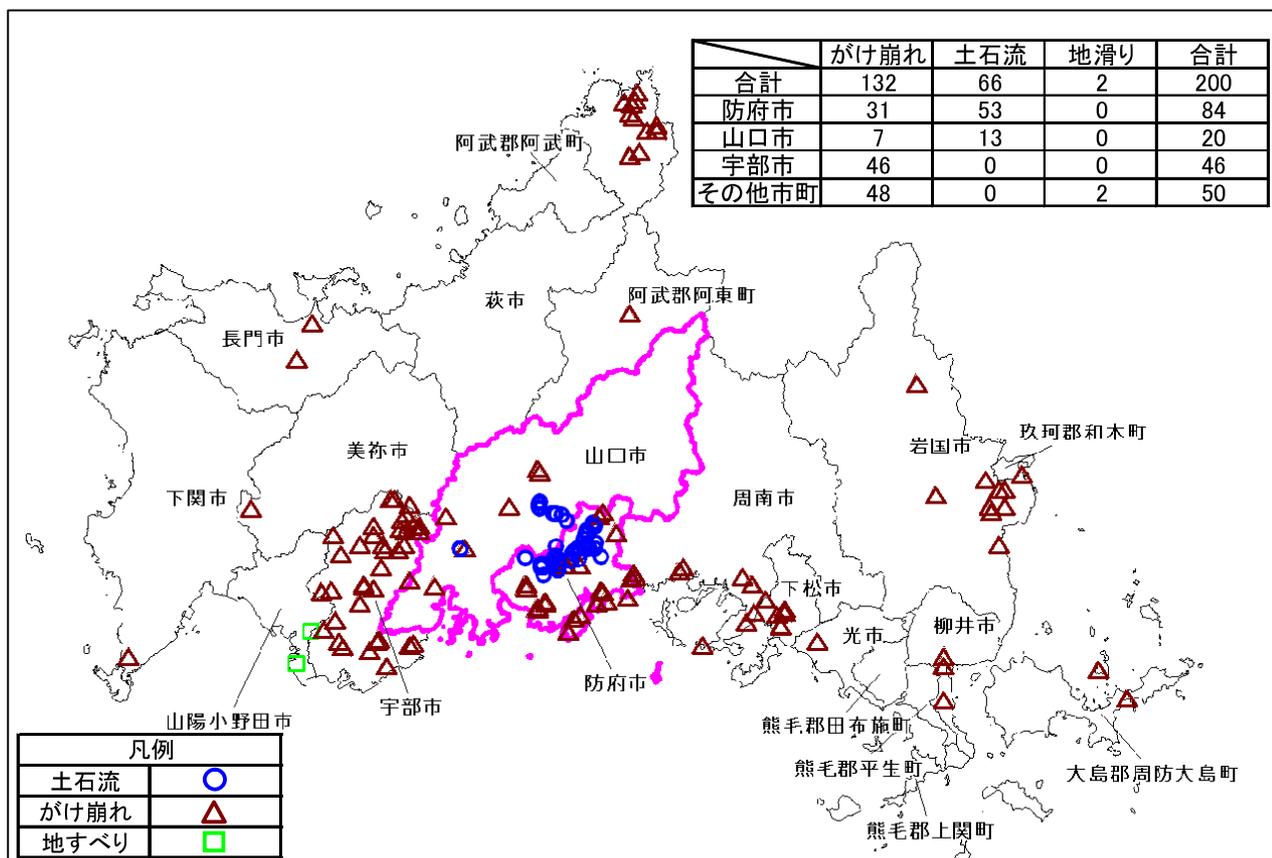
図-1 平成 21 年 7 月 21 日豪雨による主な土砂災害発生位置

土砂災害は図-1 のとおり、瀬戸内海沿いでは宇部市から岩国市にかけて、日本海側では主に萩市で発生しており、全体で 200 箇所(がけ崩れ：132、土石流：66、地滑り：2) に及んでいる。

土石流は図-1 に示すように、防府市と山口市のみで発生しており、その発生溪流数は、防府市で 53 溪流、山口市で 13 溪流の計 66 溪流となっている。

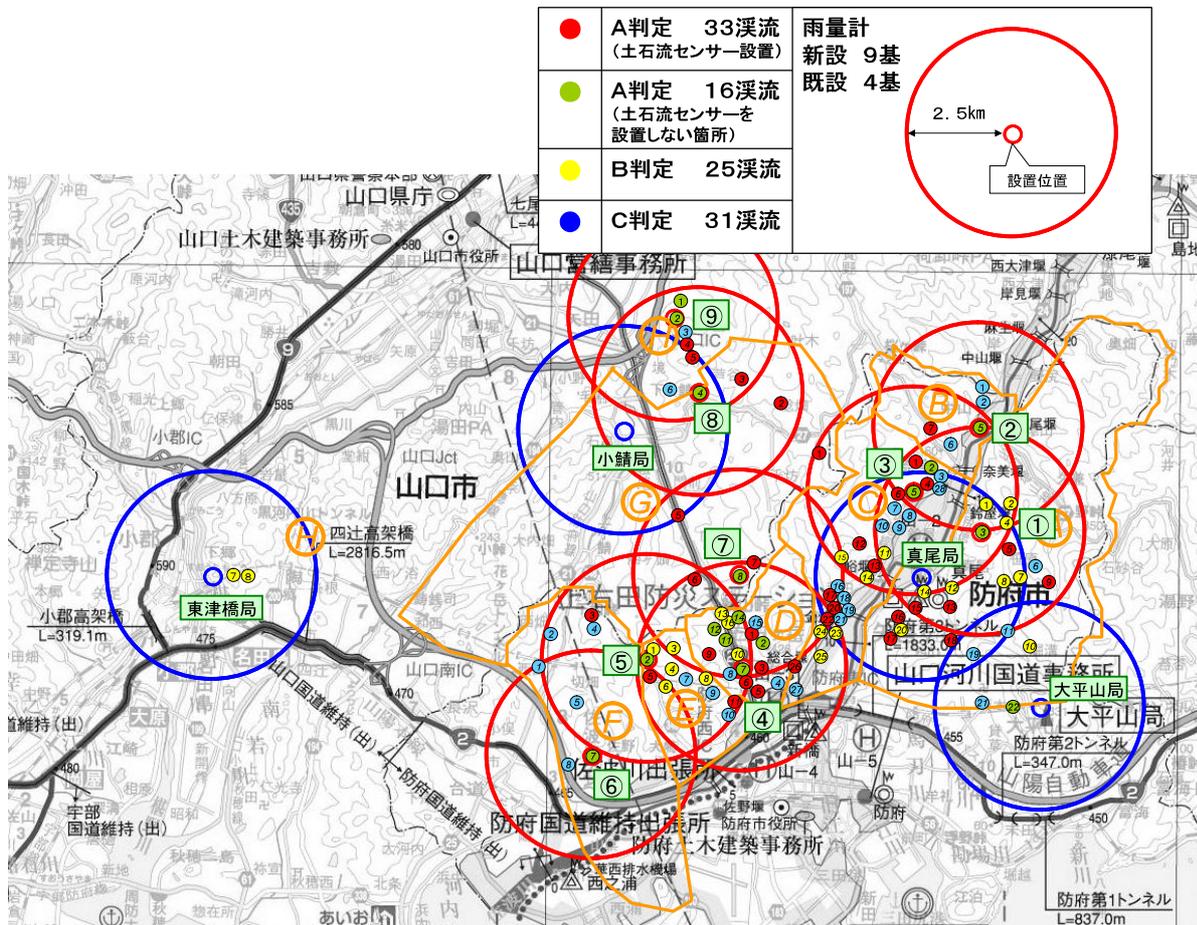
図-5 雨量計および土石流センサー配置図

土石流の発生を住民や工事従事者にサイレンと赤色ランプで瞬時に知らせるために、A判定49溪流のうち、設置可能な場所がある33溪流において37基の土石流センサー及び警報装置を設置している。写真-3は土石流センサー設置状況、図-5はその配置位置。

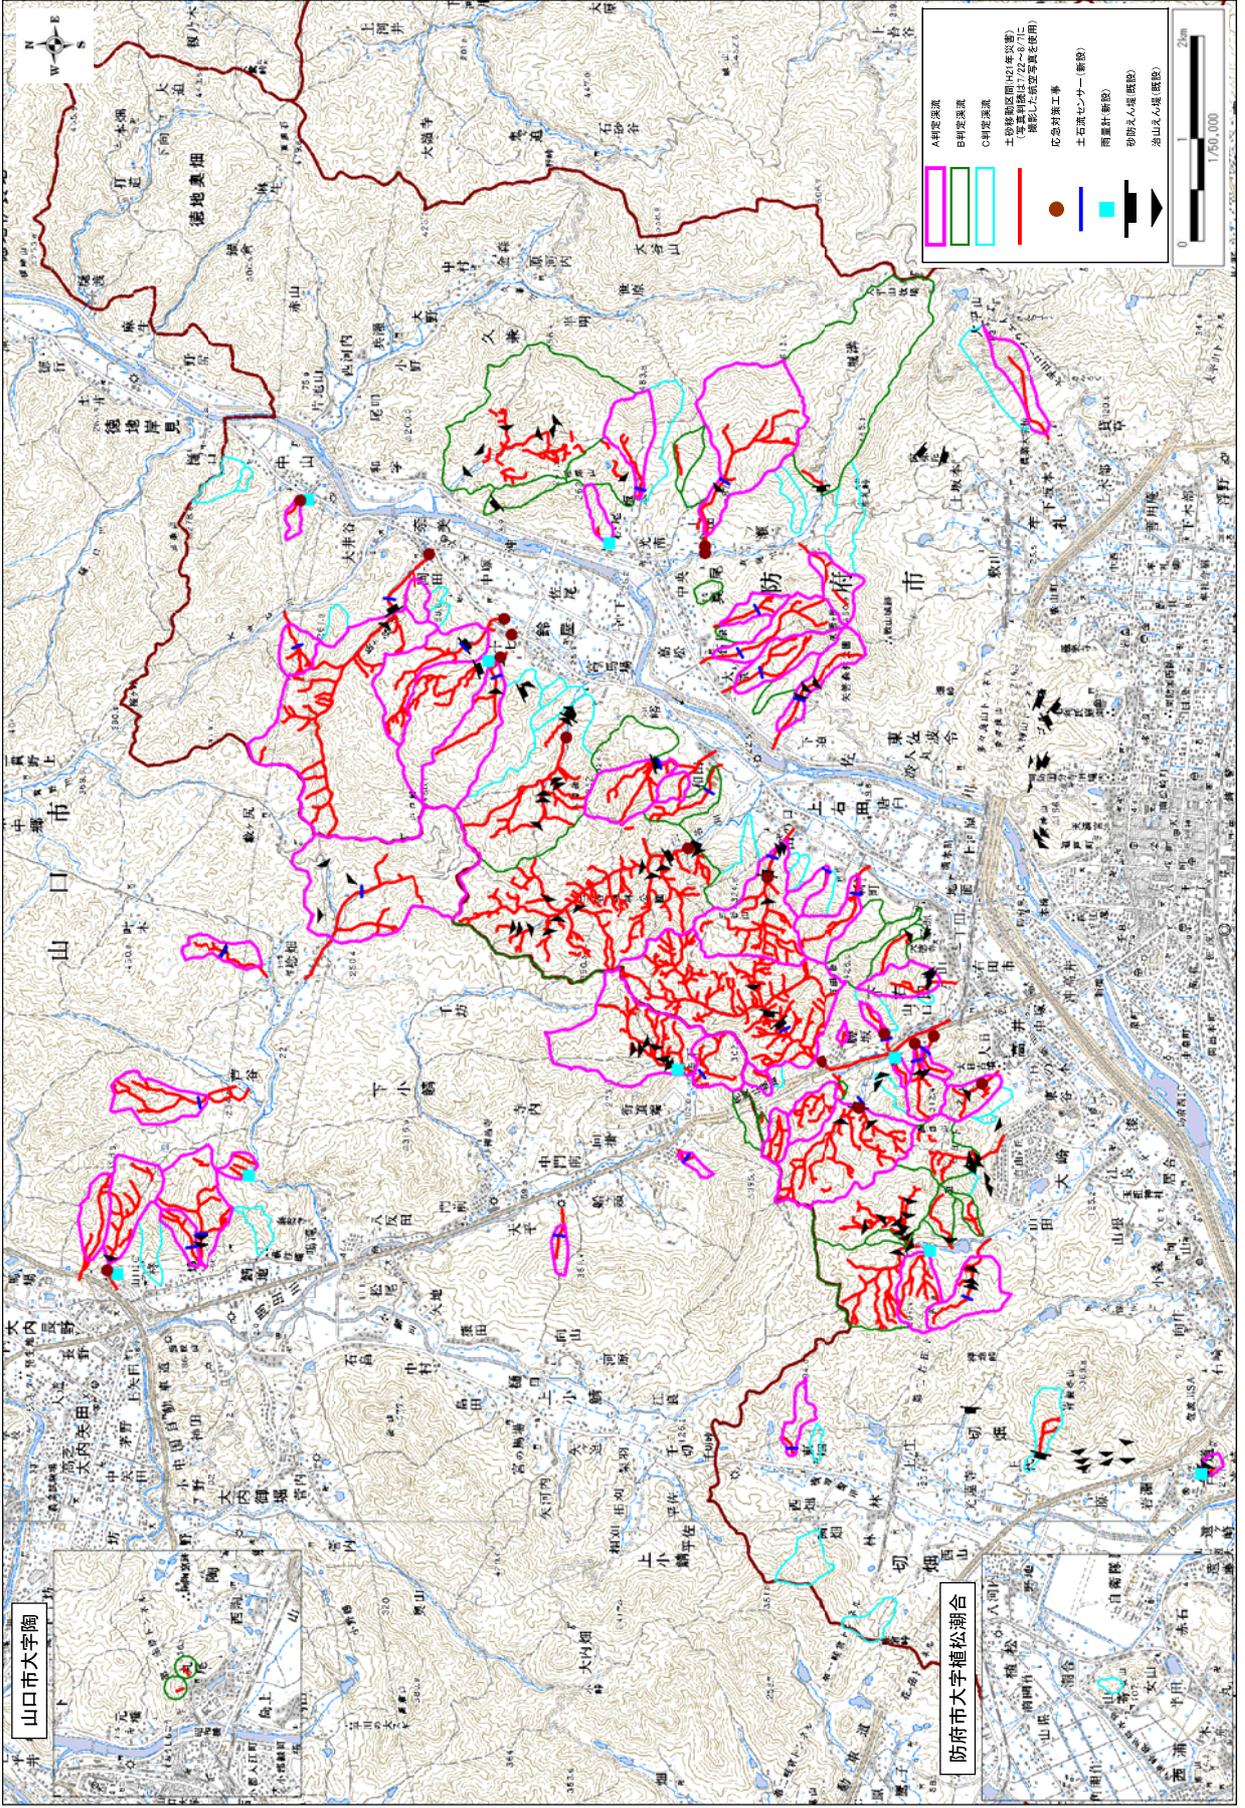
图一6 特别点検判定別溪流位置图

7月26日、27日の2日間に、防府市と山口市で土石流が発生した66溪流及びその周辺の39溪流、合計105溪流(図-6)について特別点検を実施している。

特別点検の点検内容は図-4に示すとおりであり、点検結果をもとに総合評価として緊急性の高い溪流からA、B、Cの判定区分を行っている(表-2)。
