資料 1. 土石流災害発生原因

1. 土石流災害発生原因

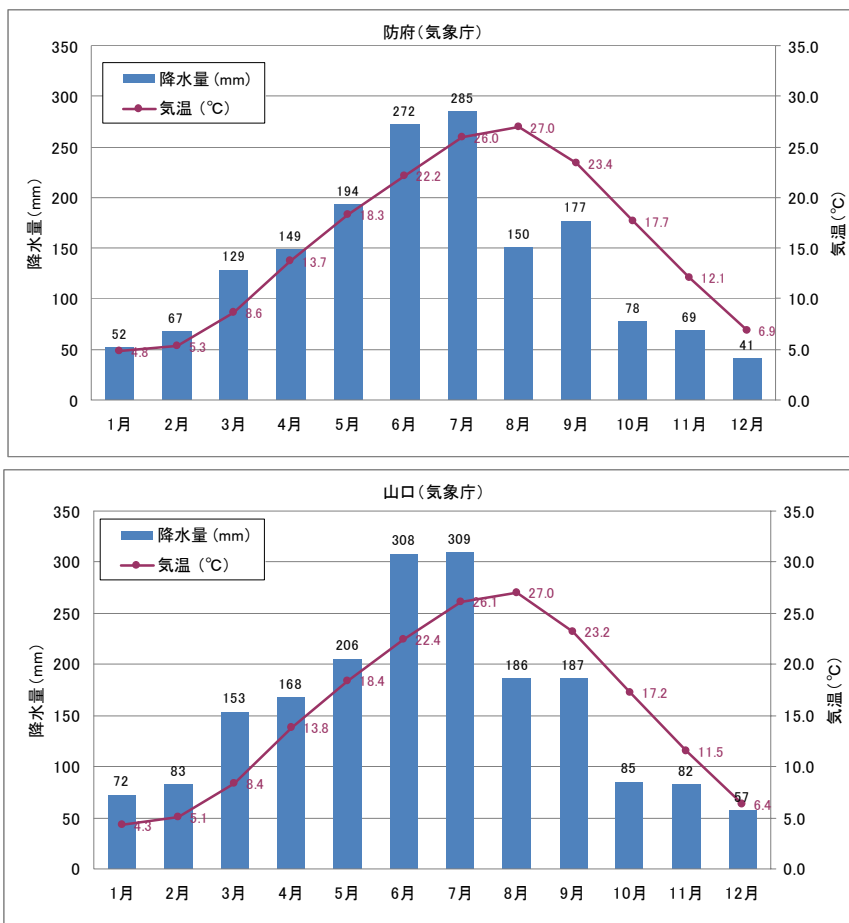
図-1.1 過去30年間（昭和54年～平成20年）の月平均降水量・気温図

山口県では、冬には、広い範囲で季節風の影響を受けるが、夏には、小雨で温暖な瀬戸内的な気候に支配される。防府市の過去30年（昭和54年～平成20年）の年間平均降水量は、約1,660mm、少し山地部側の山口市では、約1,900mmであり、全国平均の約1,700mmとほぼ同程度である。月別の平均降水量を図-1.1に示しており、防府、山口ともに梅雨時期の6月と7月が多く、270～310mm程度となっている。

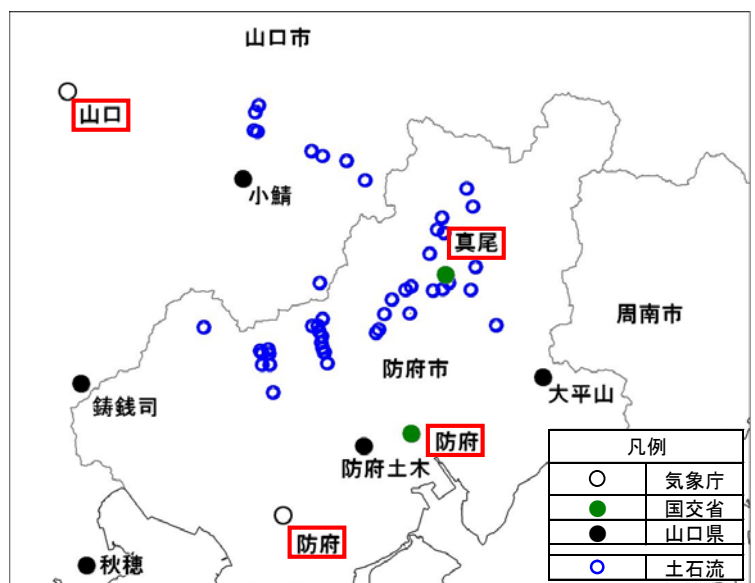
図-1.3 雨量観測所位置図

土石流災害が発生した周辺には、図-1.3 のとおり雨量観測所が配置されており、このうち気象庁及び国土交通省の4箇所の各雨量観測所の雨量記録を使用して、平成21年7月21日の降雨状況の推移を、図-1.4 に示している。いずれの観測所でも、午前6時頃から正午頃まで、強い雨が降り続いており、これが終息した正午頃に、土石流災害が発生している。

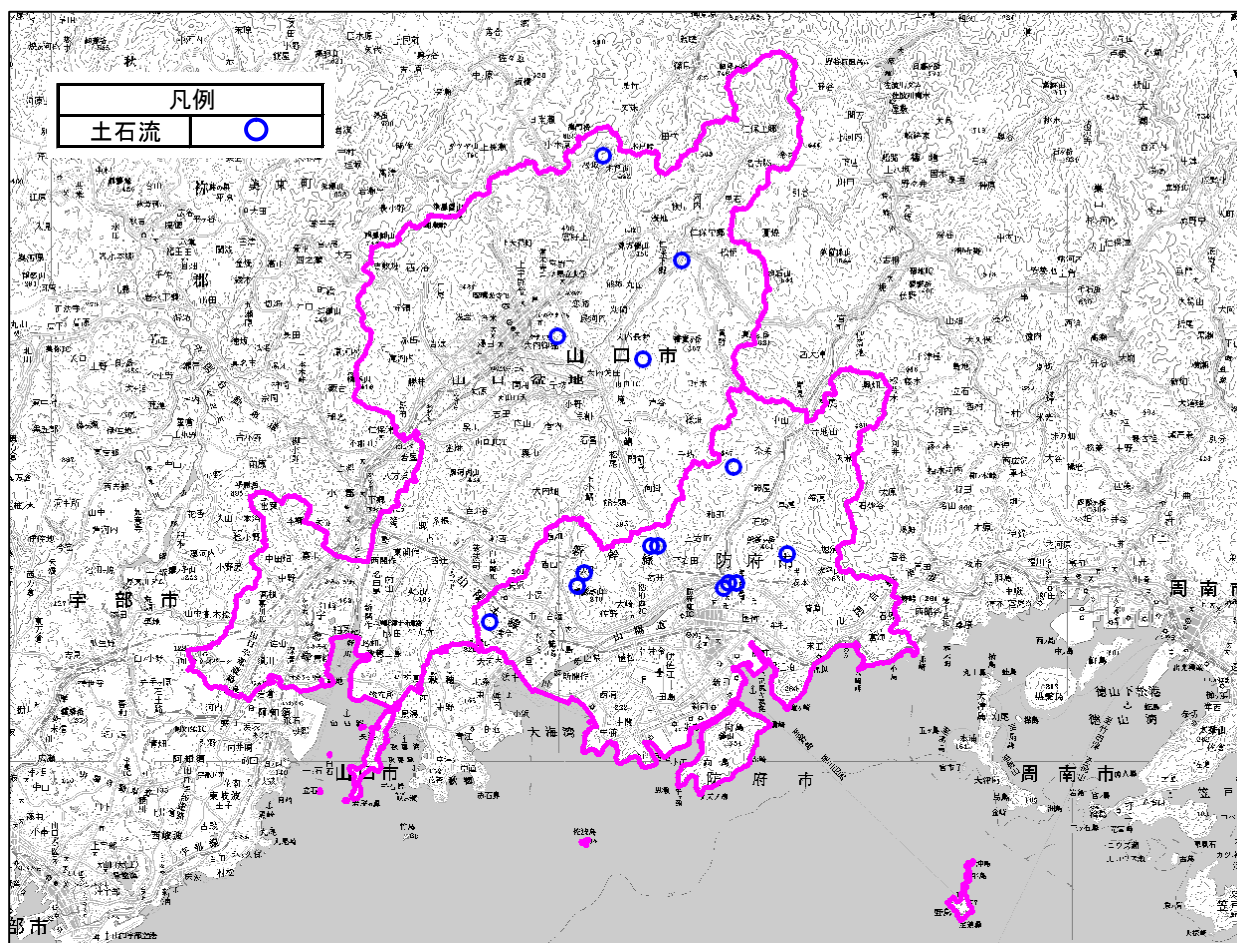
図-1.6 過去の土石流災害発生箇所図

なお、過去の土石流災害の発生状況は、表-1.3及び図-1.6のとおりであり、防府市では、昭和25年以降では4度発生しており、このうち雨量記録と照合できる昭和51年以降は、3度である。

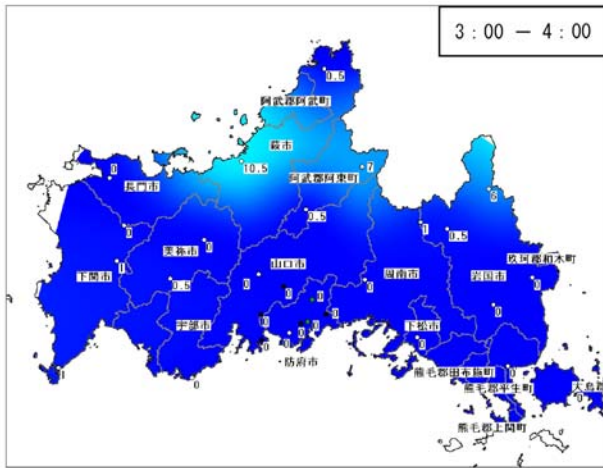
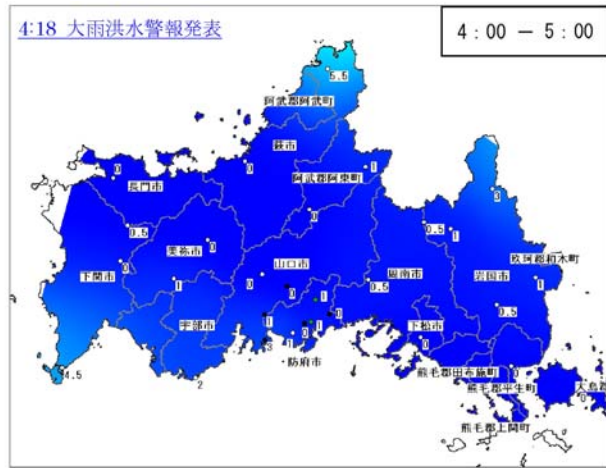
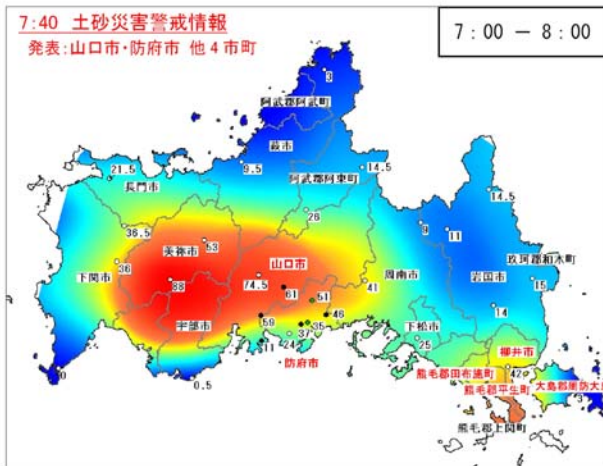
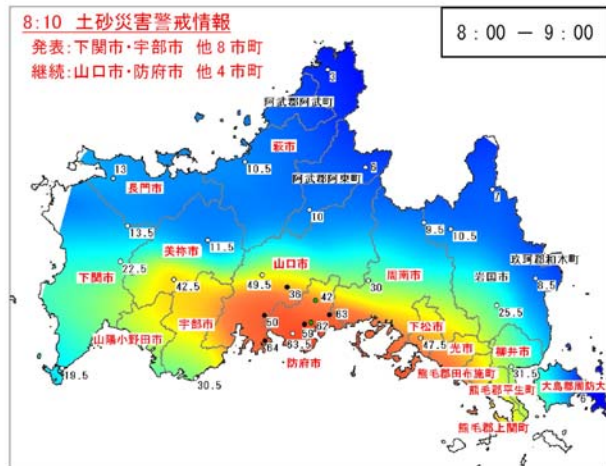
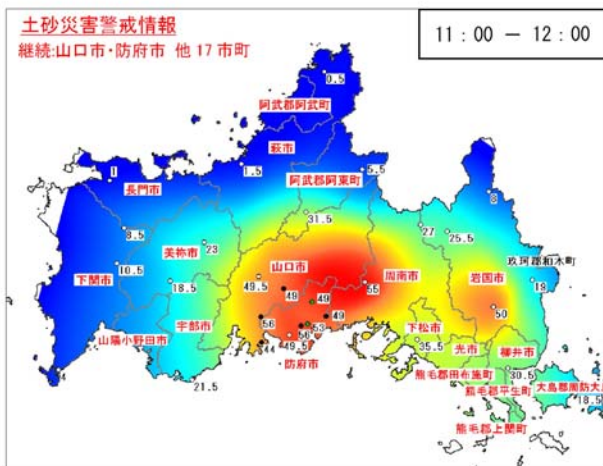
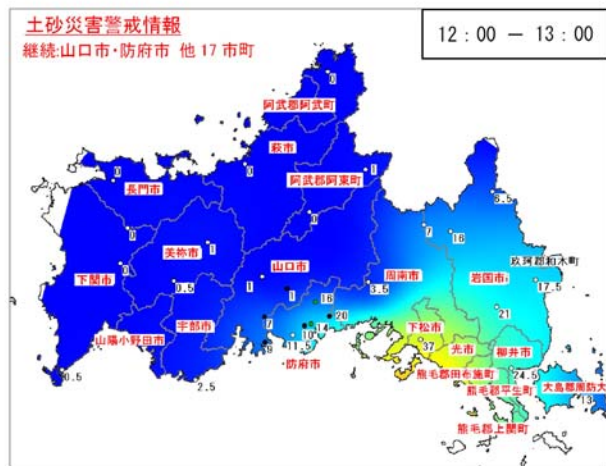
図-1.7(1) 平成 21 年 7 月 21 日の時間雨量の推移図

図-1.7では、時間雨量が特に大きいエリアを赤色で表示しており、そのエリアが時間の経過とともに、北北西から南南東の方向に移動している様子が確認できる。防府市周辺では、午前8時から9時頃に1回目のピークがあり、午前9時から10時頃には、一旦雨が弱まり、午前11時から正午頃に2回目のピークが生じている。

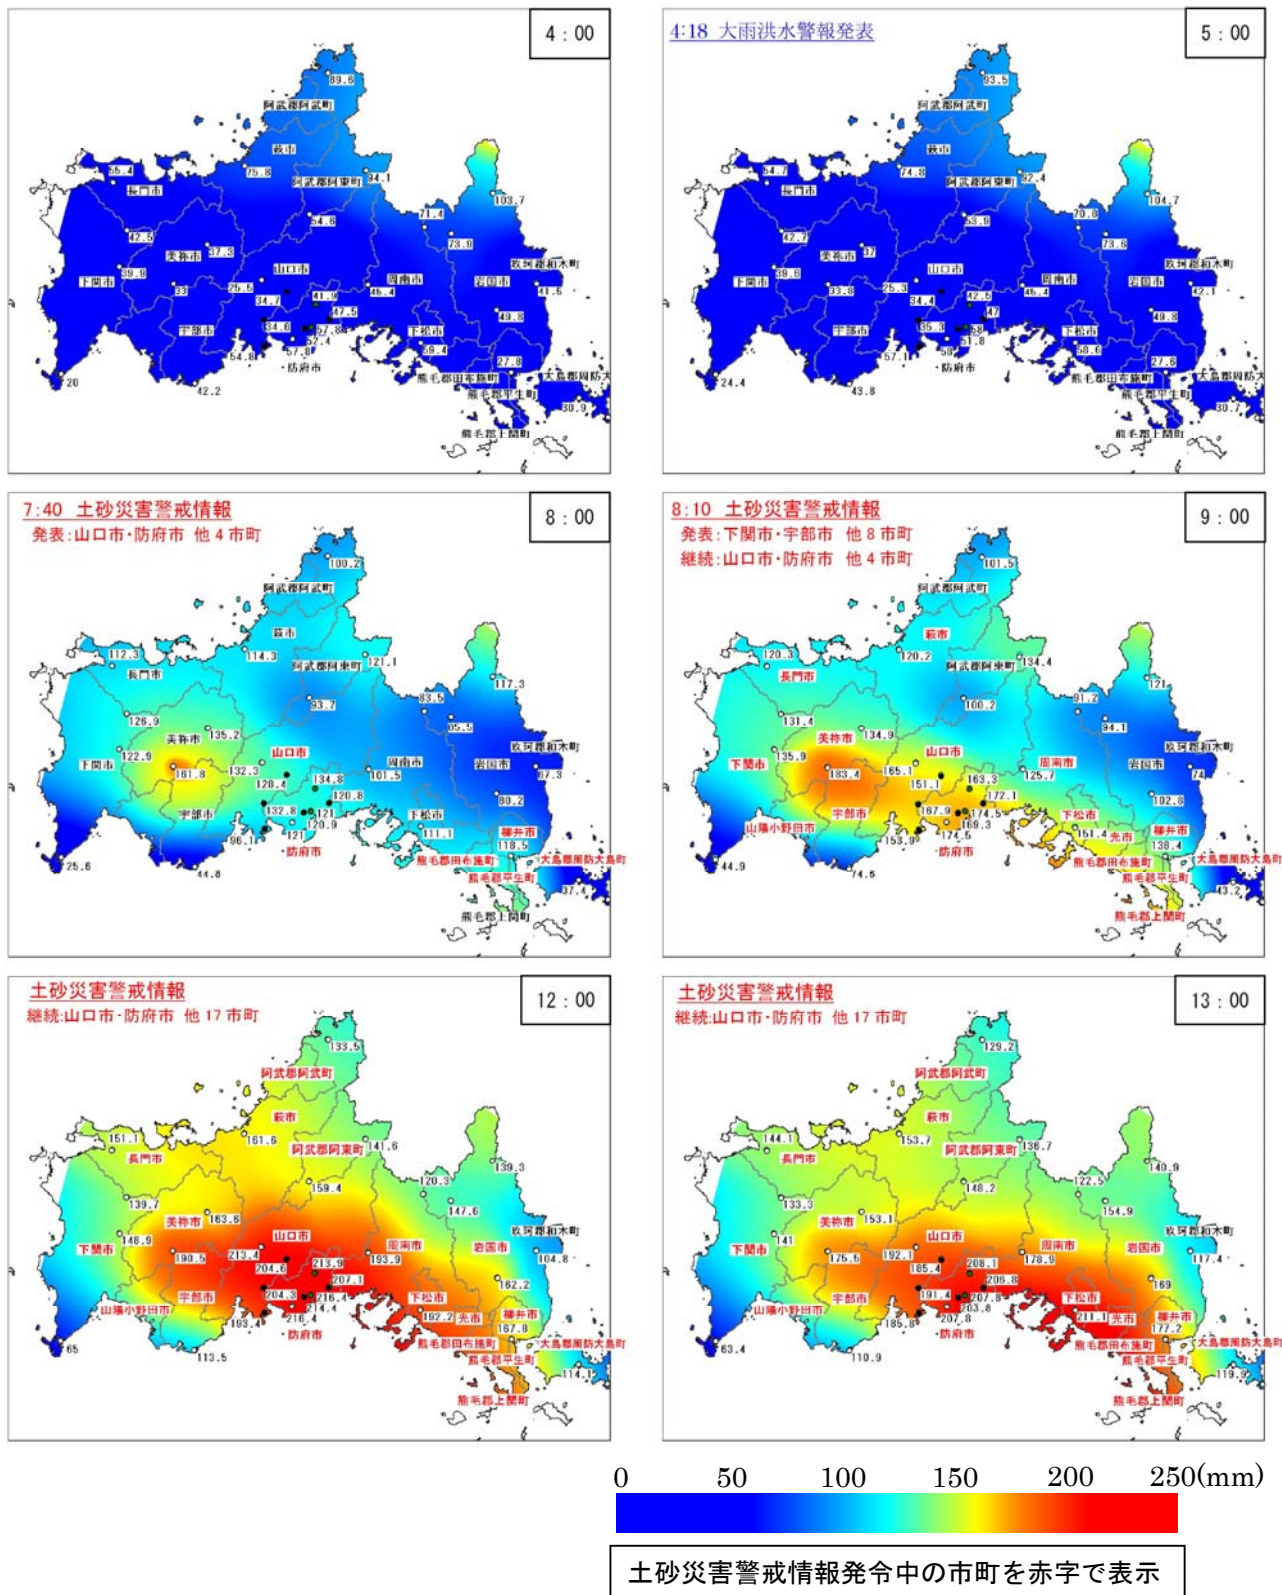
図-1.8(1) 平成 21 年 7 月 21 日の土壤雨量指数の推移図

図-1.8では、土壌雨量指数の高いエリアを赤色で表示しており、午前8時から午後1時頃までの間、瀬戸内海沿いの宇部市から柳井市付近までの広い範囲で増加を続けており、強い雨が継続したことにより、土壌中の水分が排出される量より、供給される量が上回り、危険度が高い状態が続いていることがわかる。

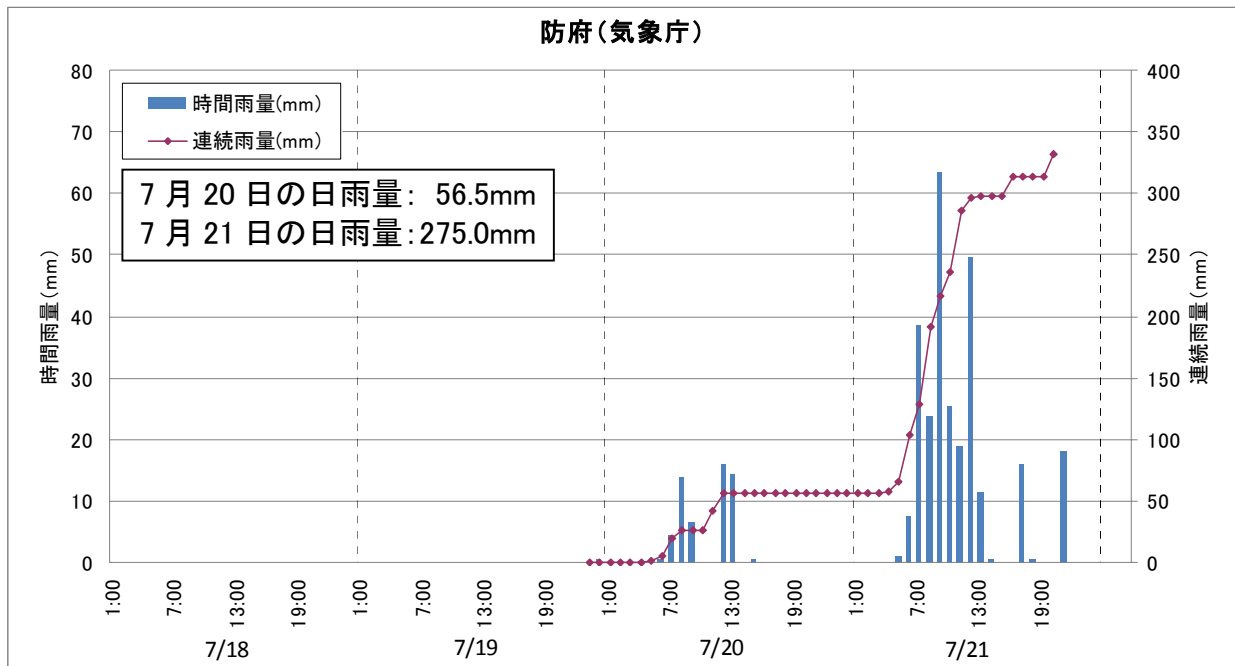
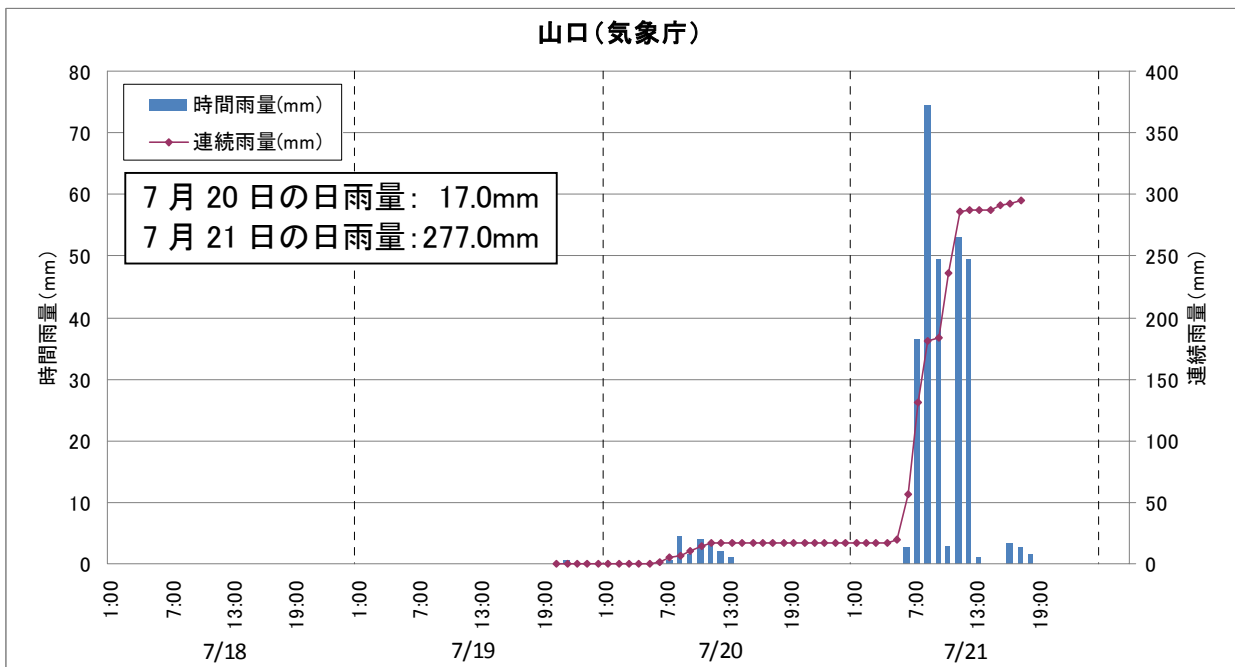
図-1.11 平成21年7月18日~21日の時間雨量図

今回の降雨のスネークラインの推移に着目すると、午前6時の時点で、横軸の土壌雨量指数の値は50mmを超えており、図-1.11に示す前日の降雨によって、すでに土壌中の水分がかなり多くなっていることを示している。その後は、正午まで降雨が続き、土壌雨量指数がさらに増加し続けている。縦軸の時間雨量は、午前6時から正午まで、約20mmから60mmの間で増減し、上下方向に変動している。

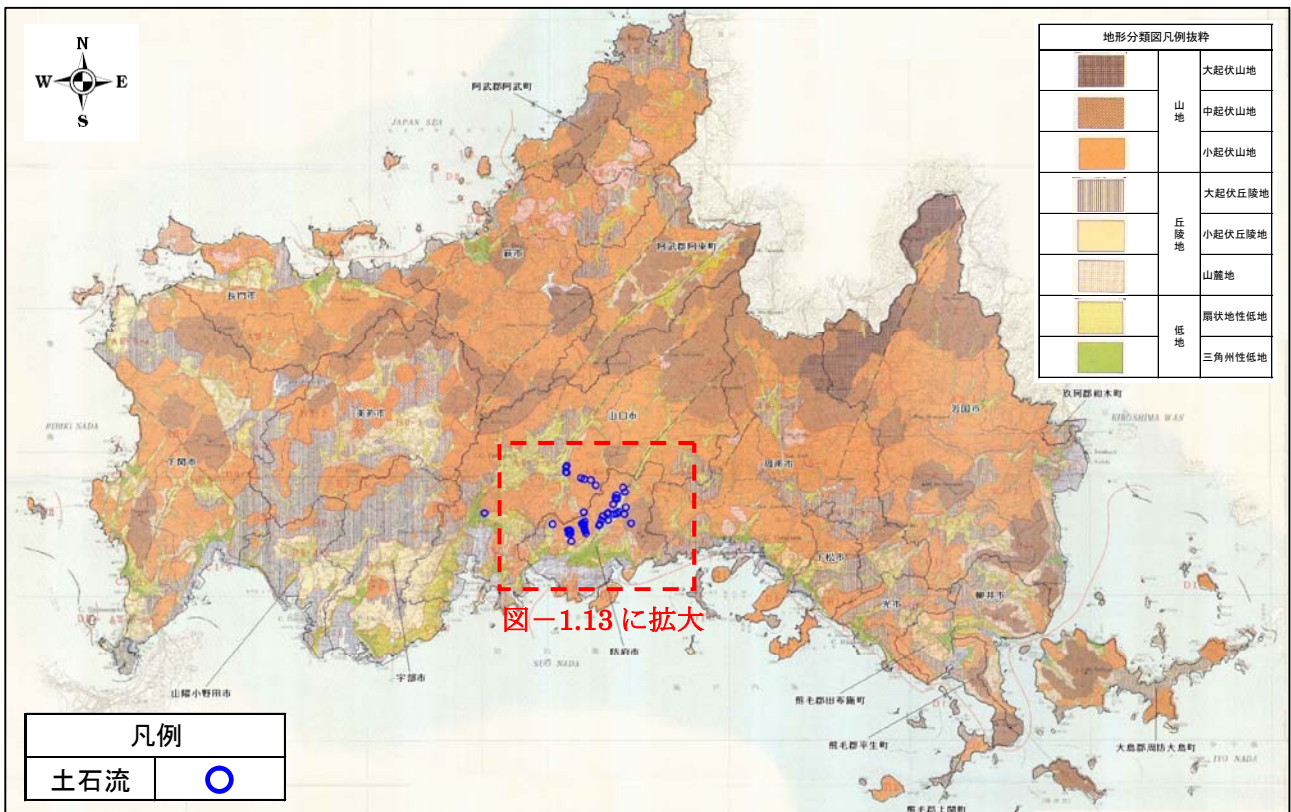
図-1.12 地形分類図 ((財) 日本地図センター)

図-1.12 の地形分類図のとおり、山口県は山地と丘陵地が占める面積が大部分を占めており、分布面積では、それぞれ63%及び20.6%を合わせた83.6%に及ぶ。

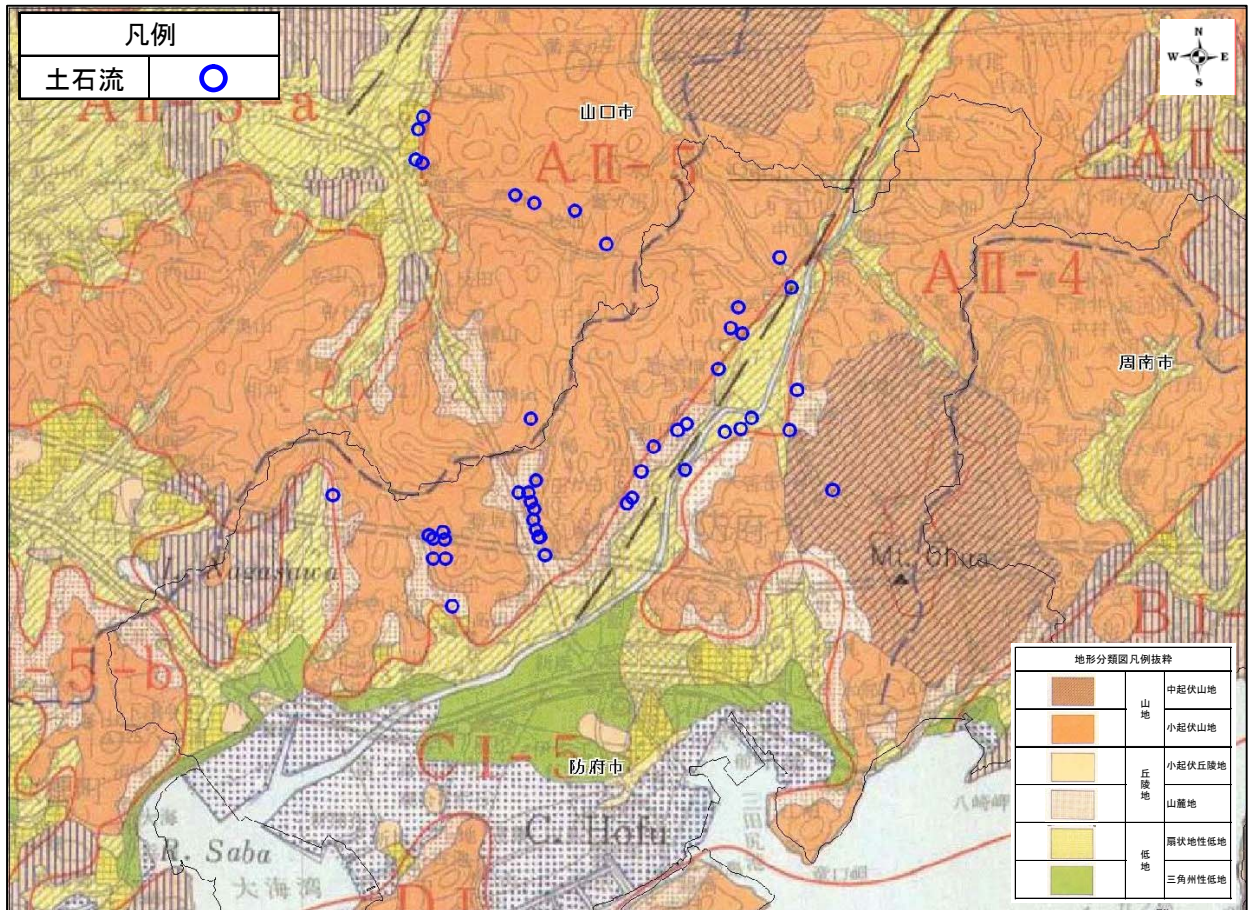
図-1.13 土石災害発生箇所周辺の地形分類図（(財)日本地図センター）

今回の土石流災害が発生した溪流は、図-1.13 に示すとおり、小起伏山地・山麓地に分類された地域に分布している。山麓地は小起伏山地からの土砂供給により形成されることから、過去に幾度かの土砂移動が生じたと考えられる。図-1.14 に、過去に土砂移動が生じて形成されたとみられる緩斜面の事例を示した。

したがって、過去の土砂移動は、極めて希な異常降雨により生じたものと推察され、土砂移動の履歴を有する地形であることが、今回の土石流災害の直接の原因とは考えられない。

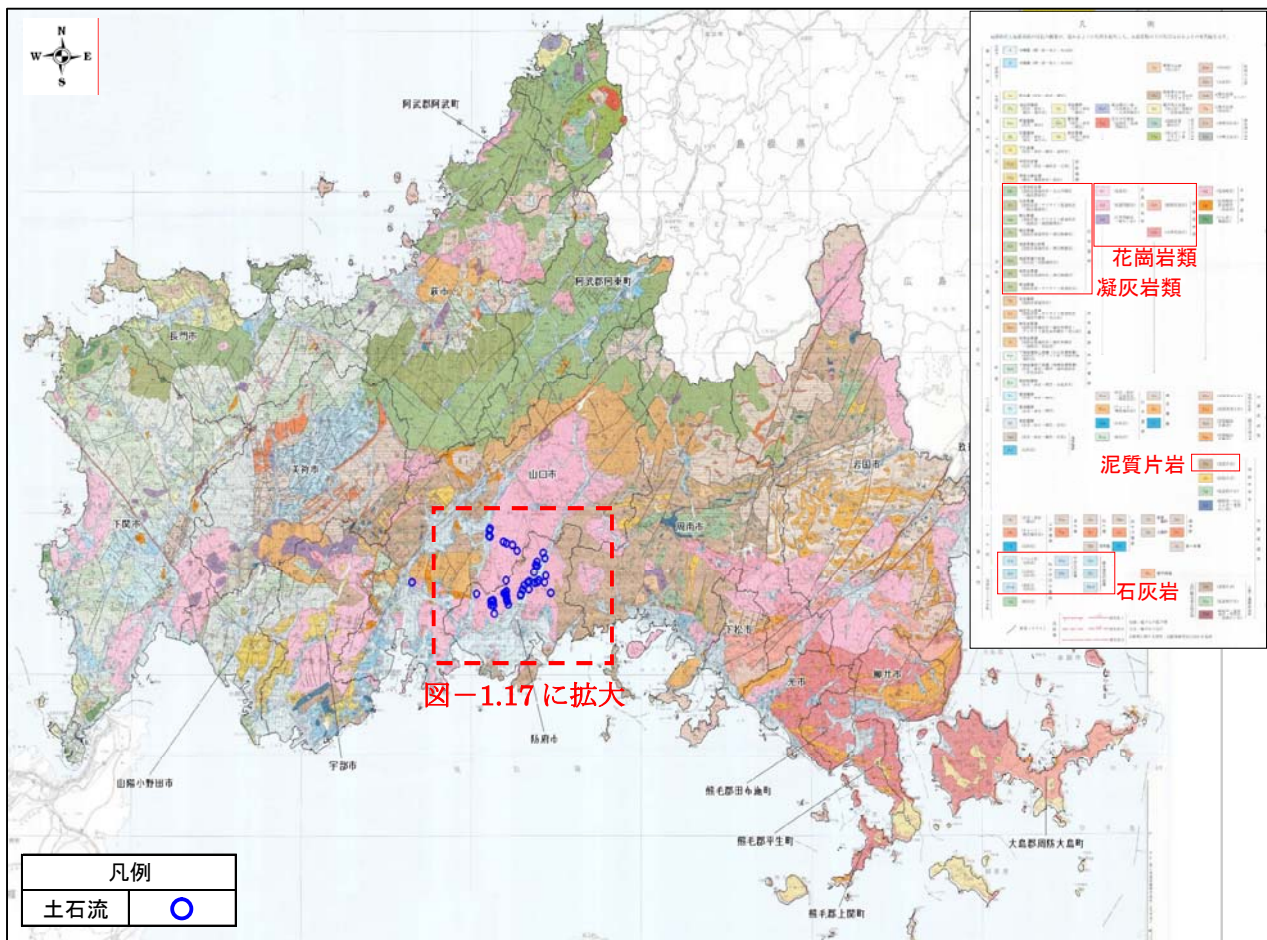
図-1.15 地質図（山口地学会）

図-1.15 に山口県全体の地質図を示しており、今回の土石流災害が発生した付近に広く分布する花崗岩類は、図-1.16 に示すとおり、風化が進行しやすく、強風化してマサとなると、滑落や流動化が発生しやすい性質を有している。

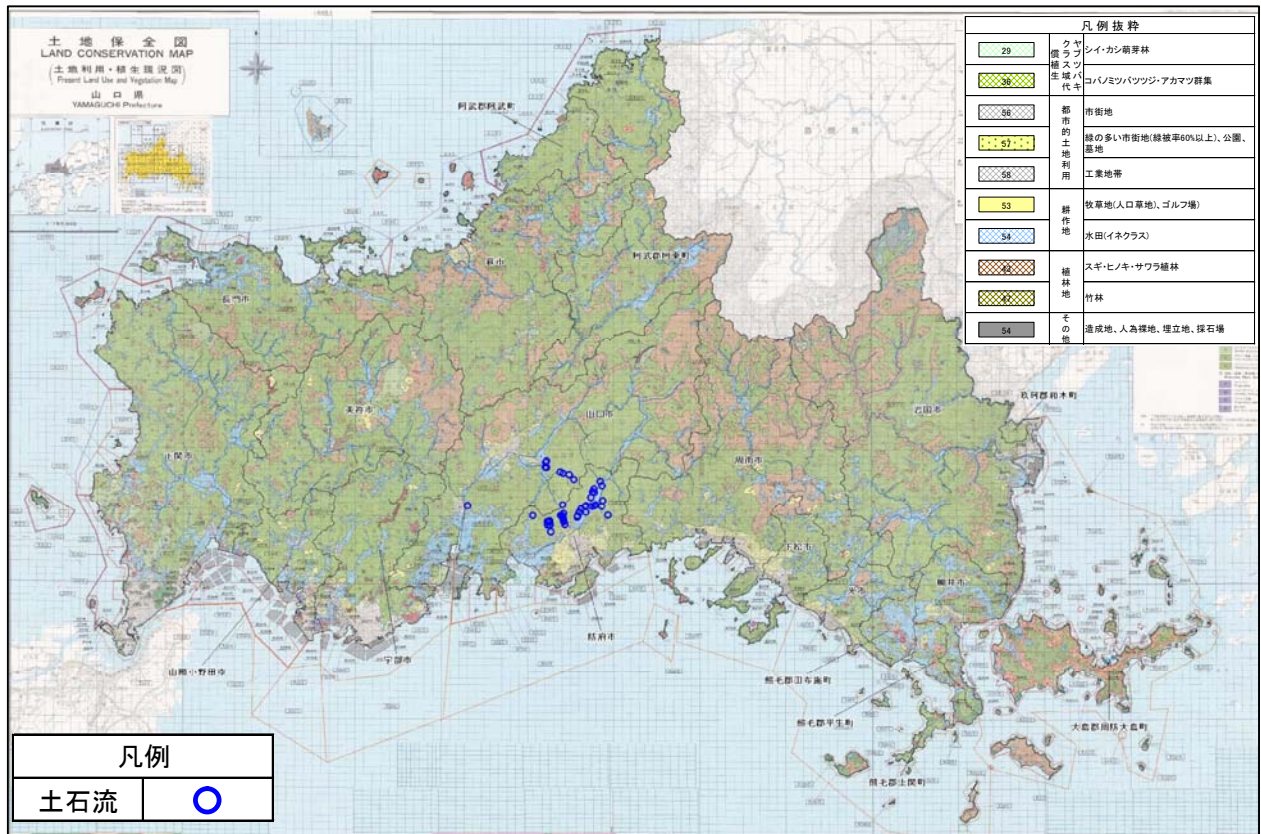
図-1.19 植生現況図（土地保全図：国土庁土地局）

図-1.19 に山口県全体の植生現況図を示しており、土石流災害が発生した溪流は、ヤブツバキクラス域代償植生—コバノミツバツツジ・アカマツ群集に含まれ、植生による表層土壌面の侵食防止効果や保水機能は低いと見られている。

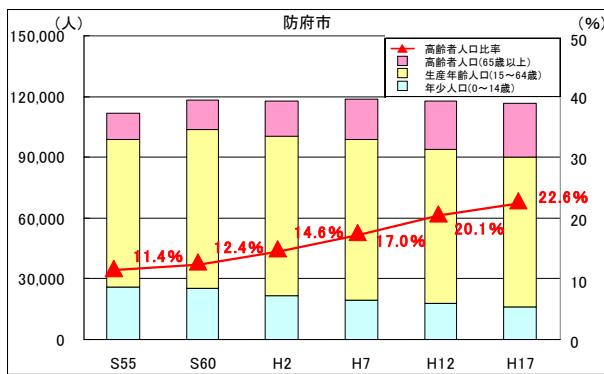
図-1.21 総人口及び高齢者人口比率【防府市】(国勢調査結果)

近年の防府市及び山口市の年齢別人口の推移は、図-1.21 及び 22 のとおりであり、各市のそれぞれの人口全体は、ほぼ横ばいあるいはわずかに増加しているのに対し、65歳以上の高齢者人口は着実に増加しており、災害時要援護者となる高齢者人口の比率が急速に増加している。

今回の土石流災害でも、死者14名のうち、13名が65歳以上であった。

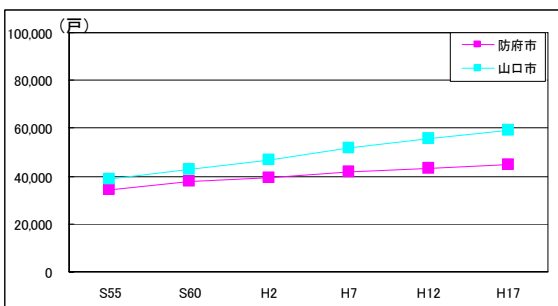
図-1.23 世帯数の推移 (国勢調査結果)

次に、世帯数の動向については、図-1.23 のとおり、両市ともに世帯数が増加しており、核家族化が進み、新たな住宅が必要となっていると考えられる。

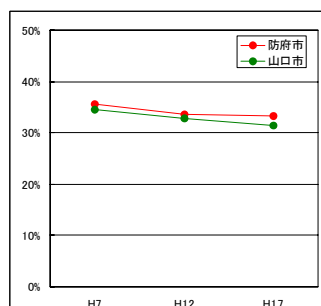
図-1.24 総面積に対する農地の比率 (山口県統計分析課HPより)

一方、土地利用状況については、図-1.24 及び 25 に示すとおり、農地が減少し、宅地が増加している傾向があり、世帯数の増加傾向と整合している。今回の土石流災害が発生した周辺では、図-1.26 のように、溪流周辺の農地が宅地化された事例も見られる。
